상주영천고속도로 시설물 안전·하자점검 및 성능평가 용역  
(2022년 하반기 정밀안전점검)

# 외 관 조 사 망 도

신녕교

2022.12

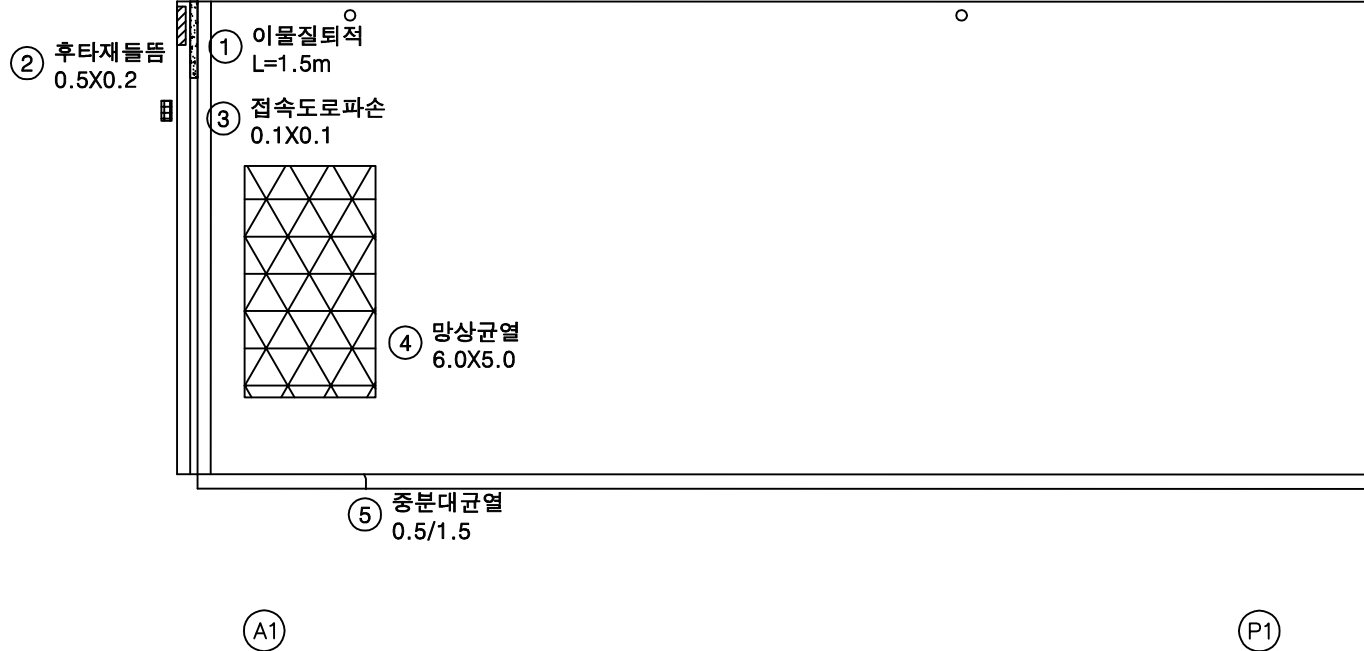
| 번호 | 손상내용 | 손상현황 | | | | | | 비고 |
|---|---|---|---|---|---|---|---|---|
| 1 | 이물질퇴적 | | 1.5 | | 1.50 | m | 1 | |
| 2 | 후타재들뜸 | | 0.5 | 0.2 | 0.10 | m <sup>2</sup> | 1 | |
| 3 | 접속도로파손 | | 0.1 | 0.1 | 0.01 | m <sup>2</sup> | 1 | 손상명변경 |
| 4 | 망상균열 | | 6.0 | 5.0 | 30.00 | m <sup>2</sup> | 1 | |
| 5 | 중분대균열 | 0.5 | 1.5 | | 1.50 | m | 1 | |

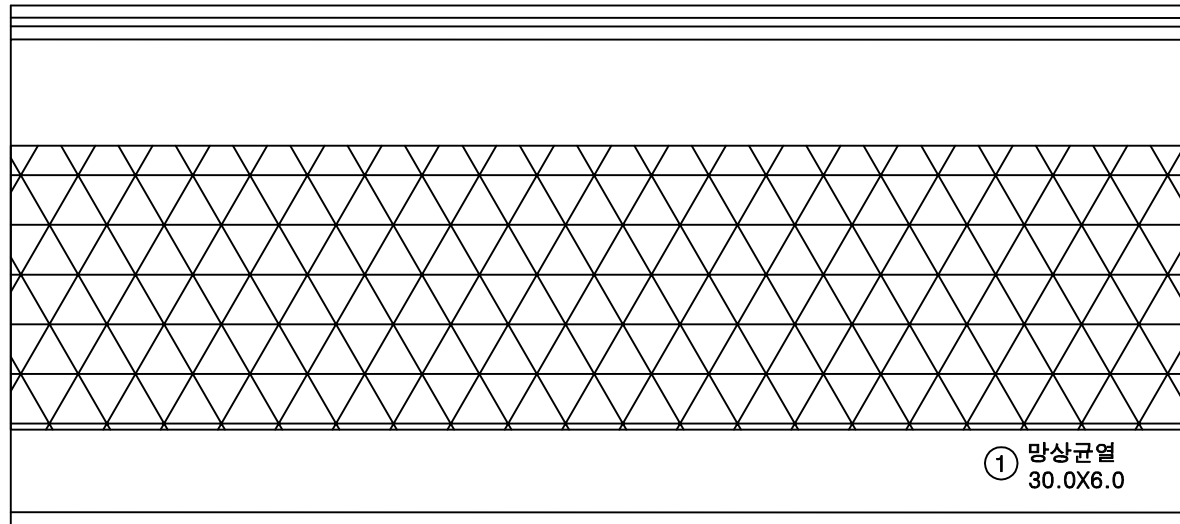
| 번호 | 손상내용 | 손상현황 | | | | | | 비고 |
|---|---|---|---|---|---|---|---|---|
| 1 | 망상균열 | | 30.0 | 6.0 | 180.00 | m <sup>2</sup> | 1 | |

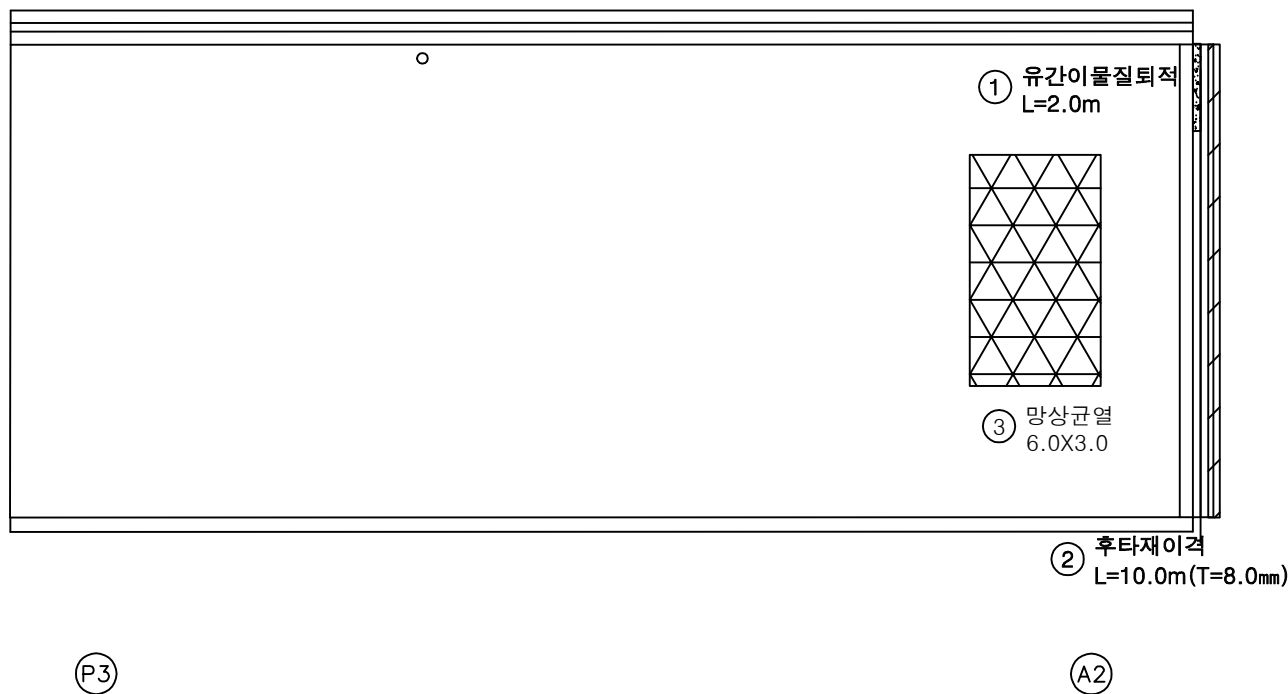
| 번호 | 손상내용 | 손상현황 | | | | | | 비 고 |
|---|---|---|---|---|---|---|---|---|
| 1 | 이물질퇴적 | | 2.0 | | 2.00 | m | 1 | |
| 2 | 후타재이격 | | 10.0 | | 10.00 | m | 1 | (T=8.0mm) |
| 3 | 망상균열 | | 6.0 | 3.0 | 18.00 | m <sup>2</sup> | 1 | |

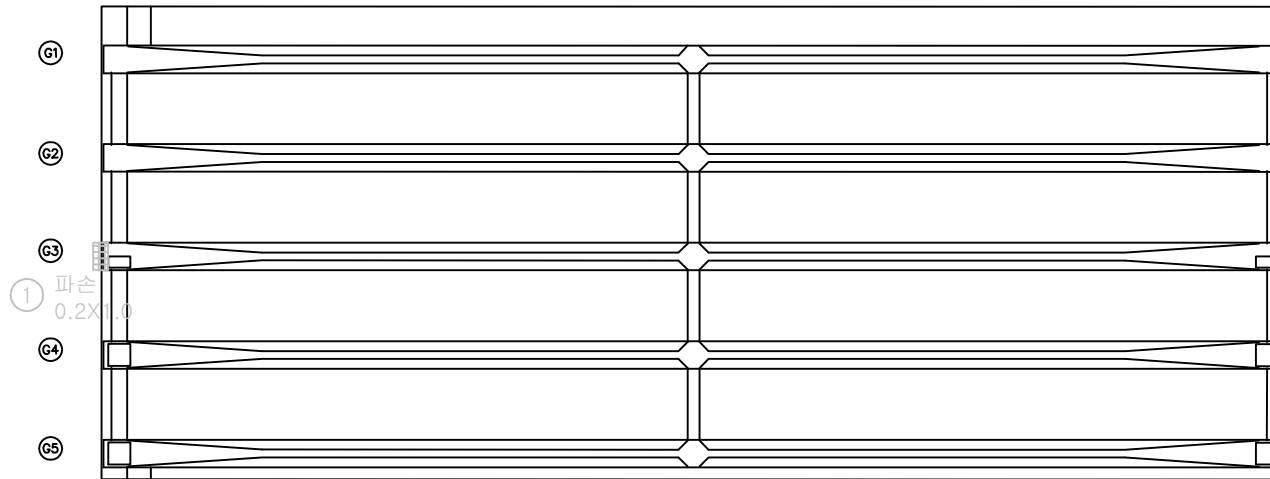
| 번호 | 손상내용 | 손상현황 | | | | | | 비고 |
|---|---|---|---|---|---|---|---|---|
| 1 | 파손 | | 0.2 | 1.0 | 0.20 | ㎡ | 1 | 21'차 보수 |

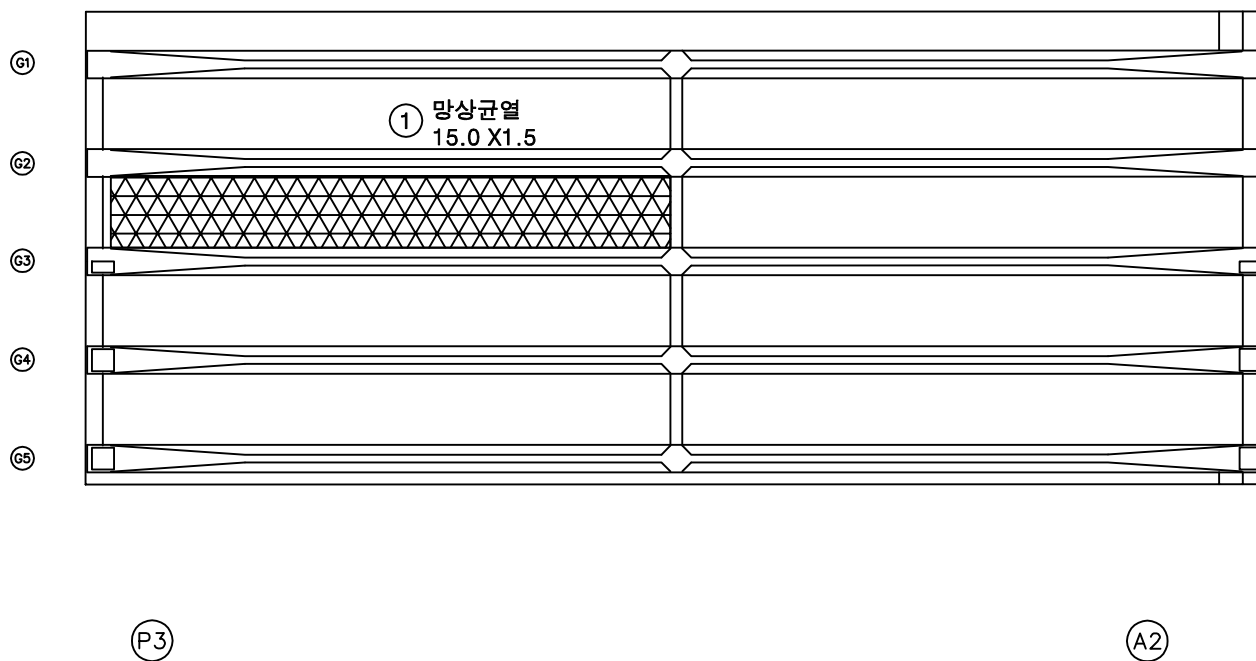
| 번호 | 손상내용 | 손상현황 | | | | | | 비고 |
|---|---|---|---|---|---|---|---|---|
| 1 | 망상균열 | | 15.0 | 1.5 | 22.50 | m <sup>2</sup> | 1 | |

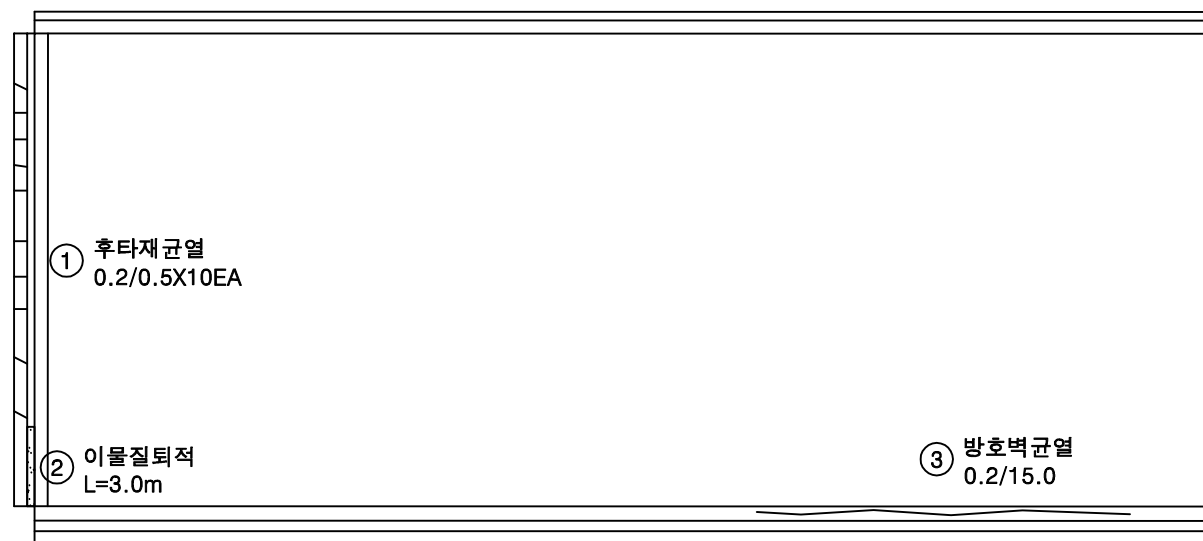
| 번호 | 손상내용 | 손상현황 | | | | | | 비 고 |
|---|---|---|---|---|---|---|---|---|
| 1 | 후타재균열 | 0.2 | 0.5 | | 5.00 | m | 10 | |
| 3 | 방호벽균열 | 0.2 | 15.0 | | 15.00 | m | 1 | |

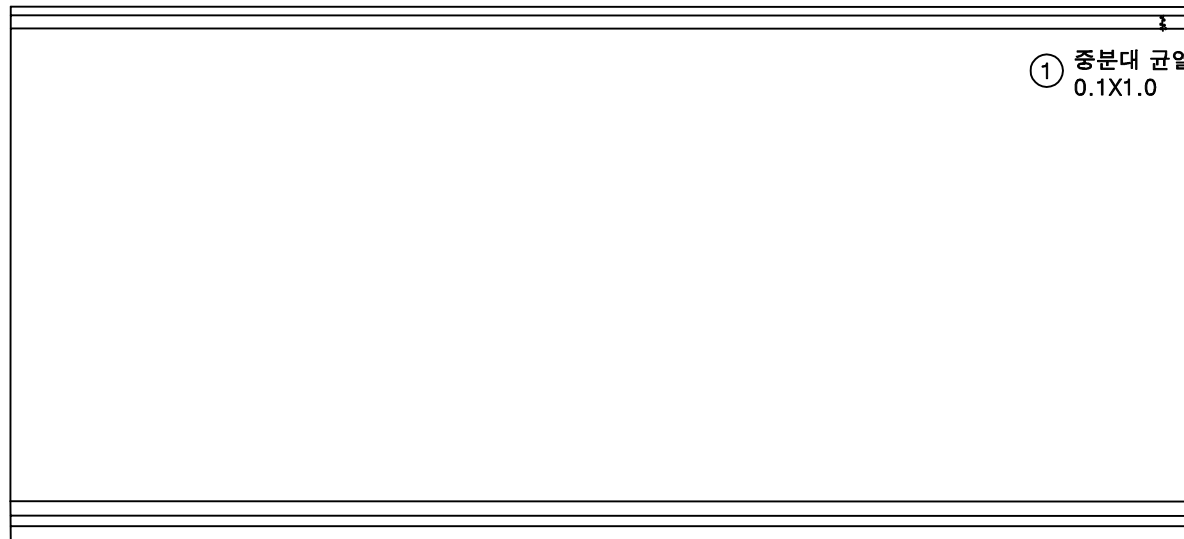
① 중분대 균열부백태  
0.1X1.0

| 번호 | 손상내용 | 손상현황 | | | | | | 비고 |
|---|---|---|---|---|---|---|---|---|
| 1 | 중분대 균열부백태 | | 0.1 | 1.0 | 0.10 | m <sup>2</sup> | 1 | |

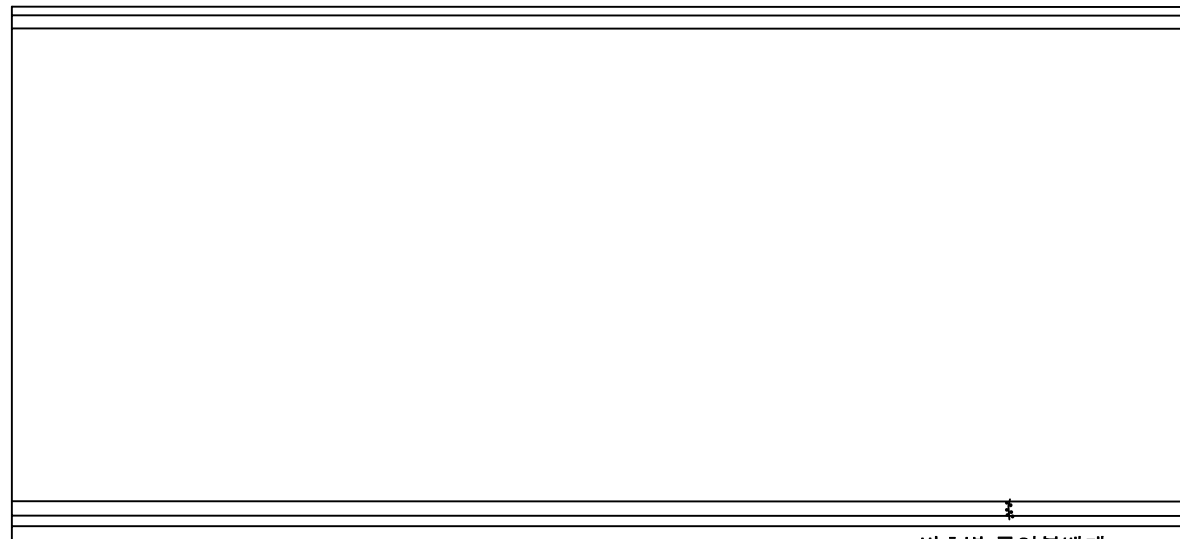
① 방호벽 균열부백태  
0.1X1.0

| 번호 | 손상내용 | 손상현황 | | | | | | 비고 |
|---|---|---|---|---|---|---|---|---|
| 1 | 방호벽 균열부백태 | | 0.1 | 1.0 | 0.10 | m <sup>2</sup> | 1 | |

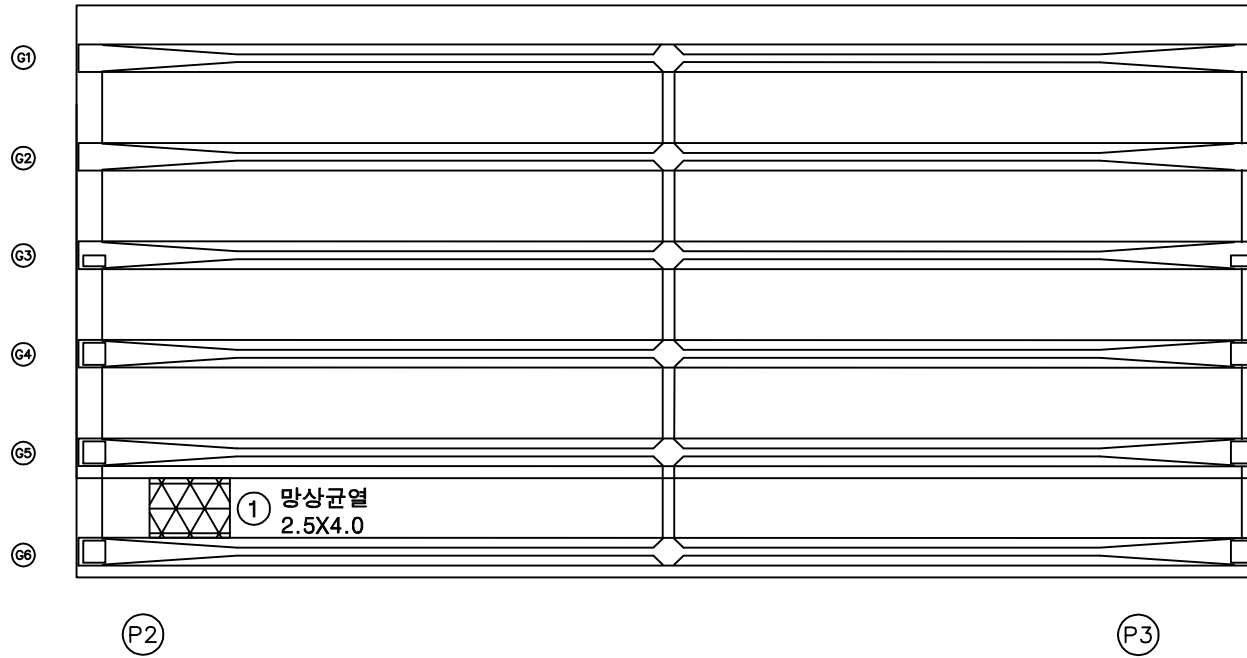
| 번호 | 손상내용 | 손상현황 | | | | | | 비고 |
|---|---|---|---|---|---|---|---|---|
| 1 | 망상균열 | | 2.5 | 4.0 | 10.00 | m <sup>2</sup> | 1 | |

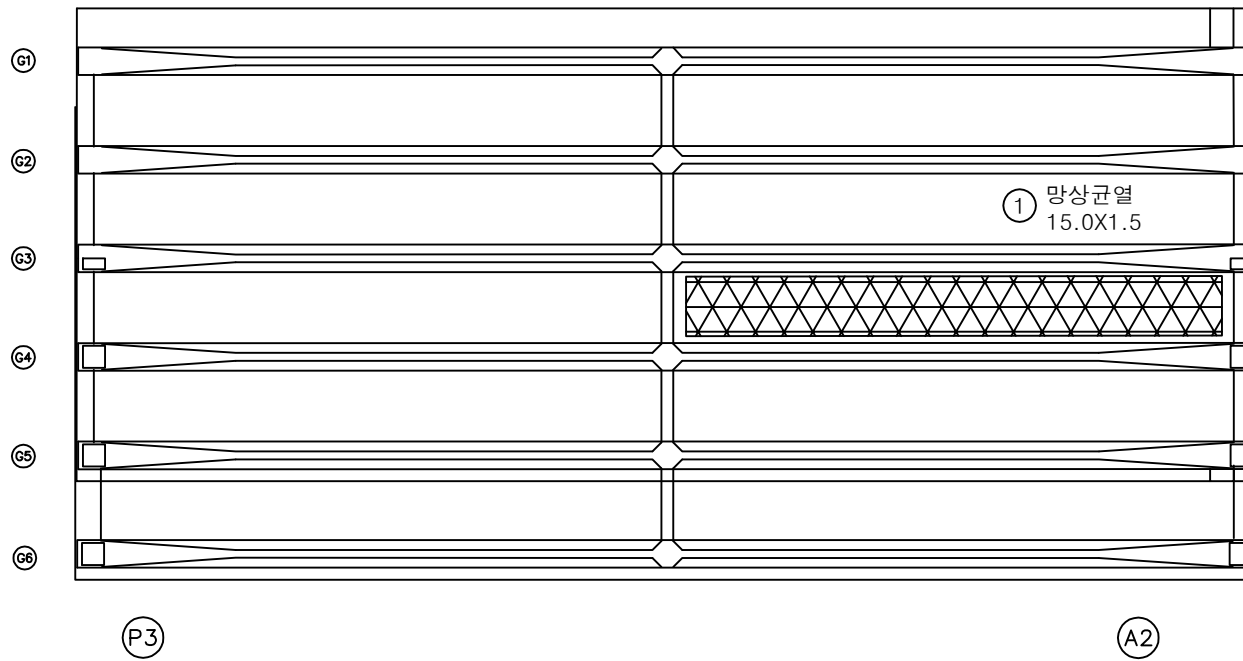
| 번호 | 손상내용 | 손상현황 | | | | | | 비고 |
|---|---|---|---|---|---|---|---|---|
| 1 | 망상균열 | | 15.0 | 1.5 | 22.50 | m <sup>2</sup> | 1 | |
