상주영천고속도로 시설물 안전·하자점검 및 성능평가 용역  
(2022년 하반기 정밀안전점검)

# 외 관 조 사 망 도

창정교

2022.12

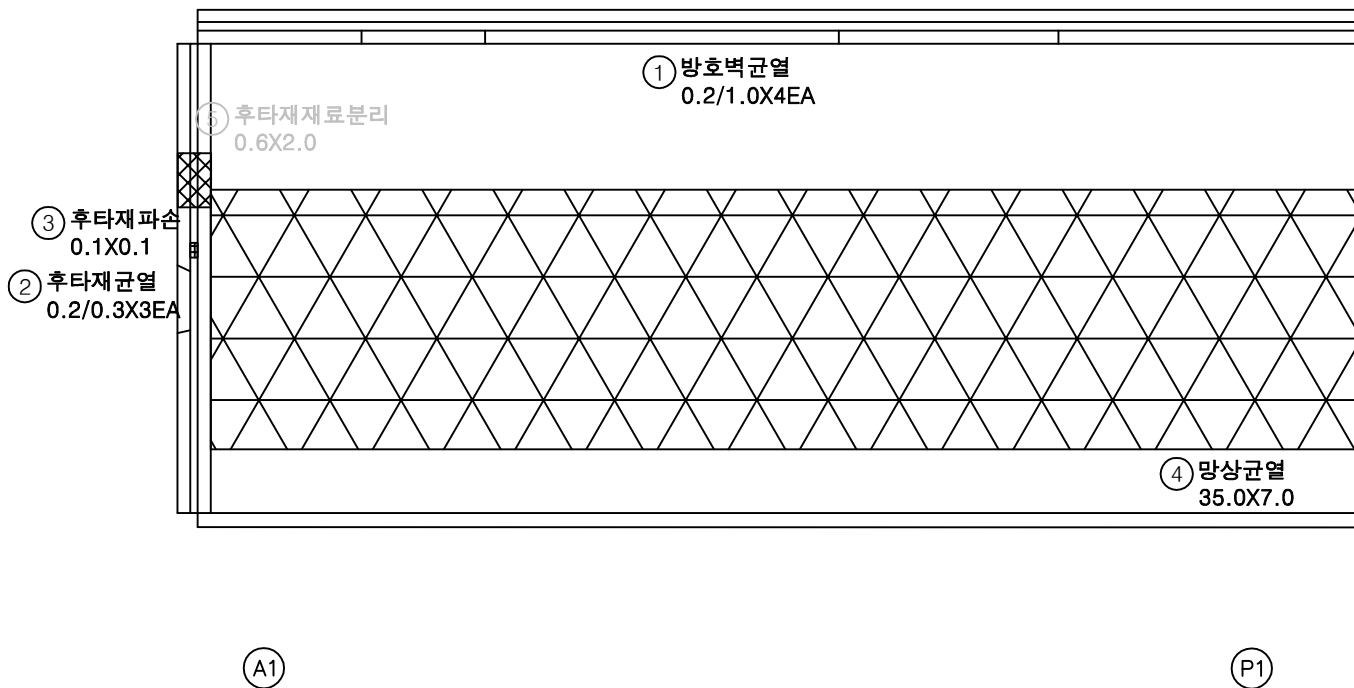
| 번호 | 손상내용 | 손상현황 | | | | | | 비고 |
|---|---|---|---|---|---|---|---|---|
| 1 | 방호벽균열 | 0.2 | 1.0 | | 4.00 | m | 4 | |
| 2 | 후타재균열 | 0.2 | 0.3 | | 0.60 | m | 2 | |
| 3 | 후타재파손 | | 0.1 | 0.1 | 0.01 | m <sup>2</sup> | 1 | |
| 4 | 망상균열 | | 35.0 | 7.0 | 245.00 | m <sup>2</sup> | 1 | |
| 5 | 후타재재료분리 | | 0.6 | 2.0 | 1.20 | m <sup>2</sup> | 1 | 21'상 보수 |

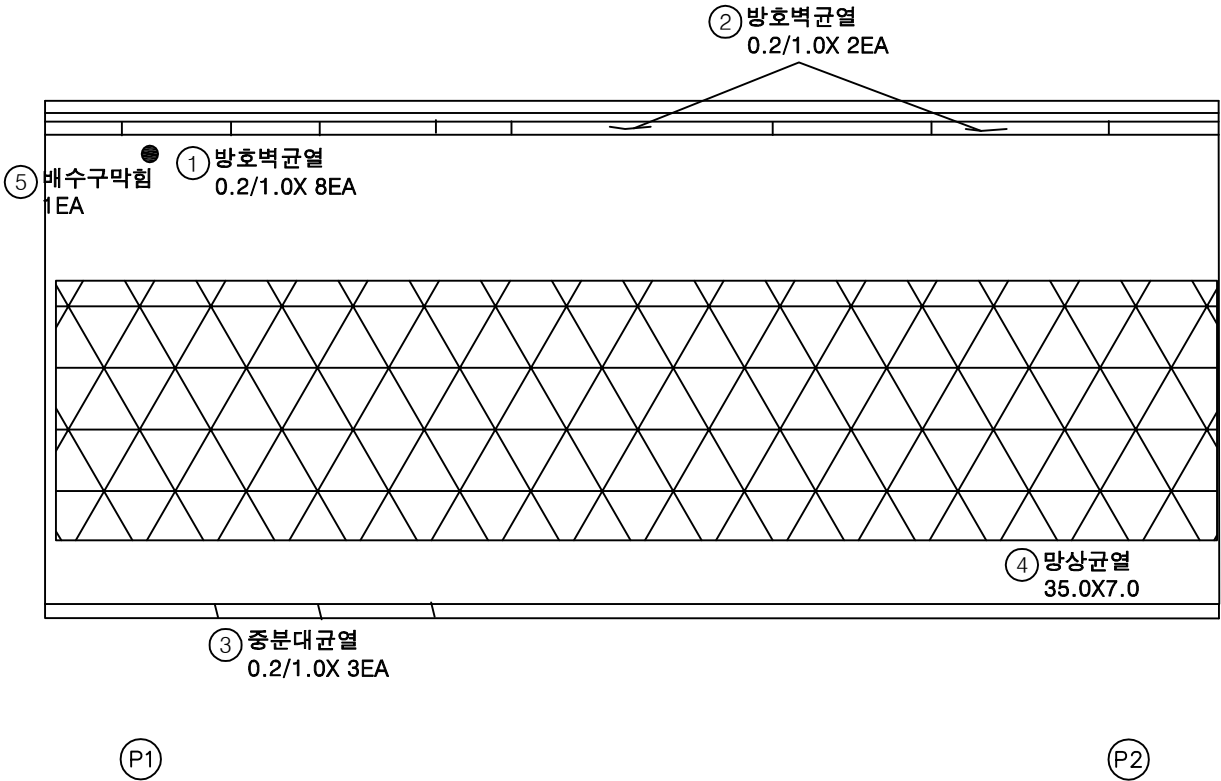
| 번호 | 손상내용 | 손상현황 | | | | | | 비고 |
|---|---|---|---|---|---|---|---|---|
| 1 | 방호벽균열 | 0.2 | 1.0 | | 8.00 | m | 8 | |
| 2 | 방호벽균열 | 0.2 | 1.0 | | 2.00 | m | 2 | |
| 3 | 중분대균열 | 0.2 | 1.0 | | 3.00 | m | 3 | |
| 4 | 망상균열 | | 35.0 | 7.0 | 245.00 | m <sup>2</sup> | 1 | |
| 5 | 배수구막힘 | | | | 1.00 | EA | 1 | |

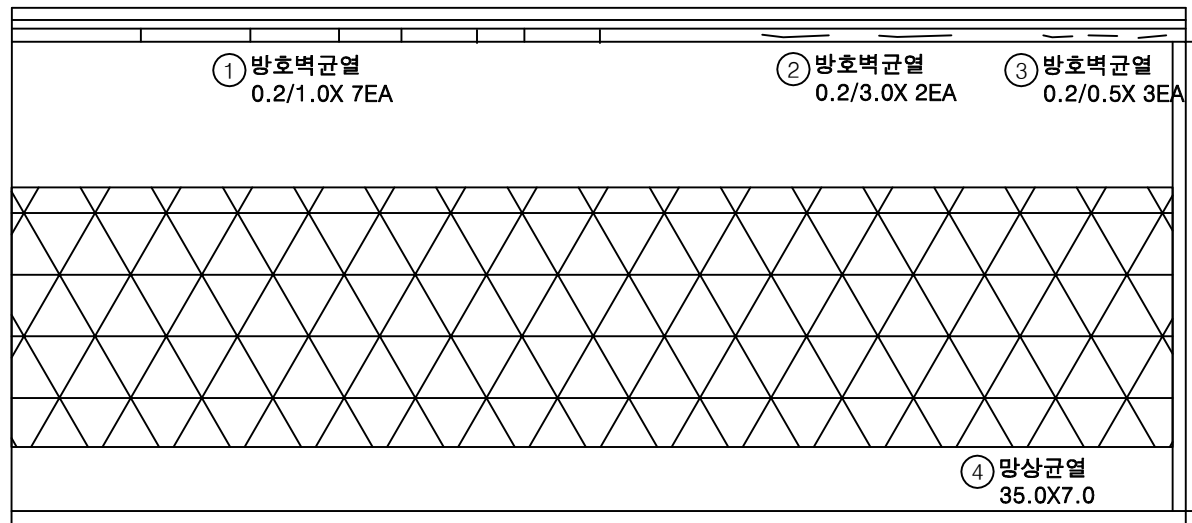
| 번호 | 손상내용 | 손상현황 | | | | | | 비고 |
|---|---|---|---|---|---|---|---|---|
| 1 | 방호벽균열 | 0.2 | 1.0 | | 7.00 | m | 7 | |
| 2 | 방호벽균열 | 0.2 | 3.0 | | 6.00 | m | 2 | |
| 3 | 중분대균열 | 0.2 | 0.5 | | 1.50 | m | 3 | |
| 4 | 망상균열 | | 35.0 | 7.0 | 245.00 | m <sup>2</sup> | 1 | |

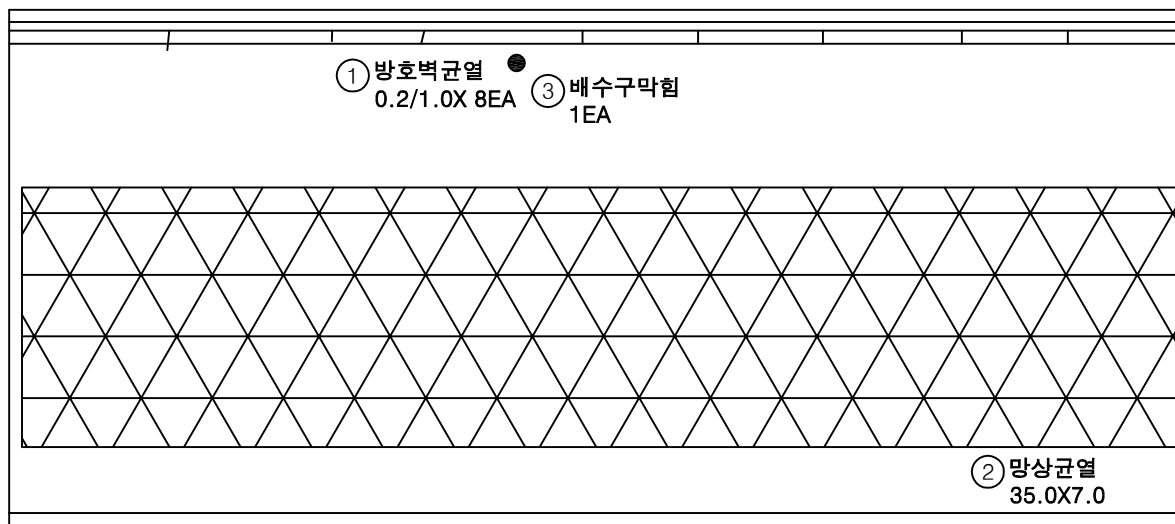
ID : 창정교 슬래브상면 S4 (상주방향)

| 번호 | 손상내용 | 손상현황 | | | | | | 비고 |
|---|---|---|---|---|---|---|---|---|
| 1 | 방호벽균열 | 0.2 | 1.0 | | 8.00 | m | 8 | |
| 2 | 망상균열 | | 35.0 | 7.0 | 245.00 | m' | 1 | |
| 3 | 배수구막힘 | | | | 1.00 | EA | 1 | |

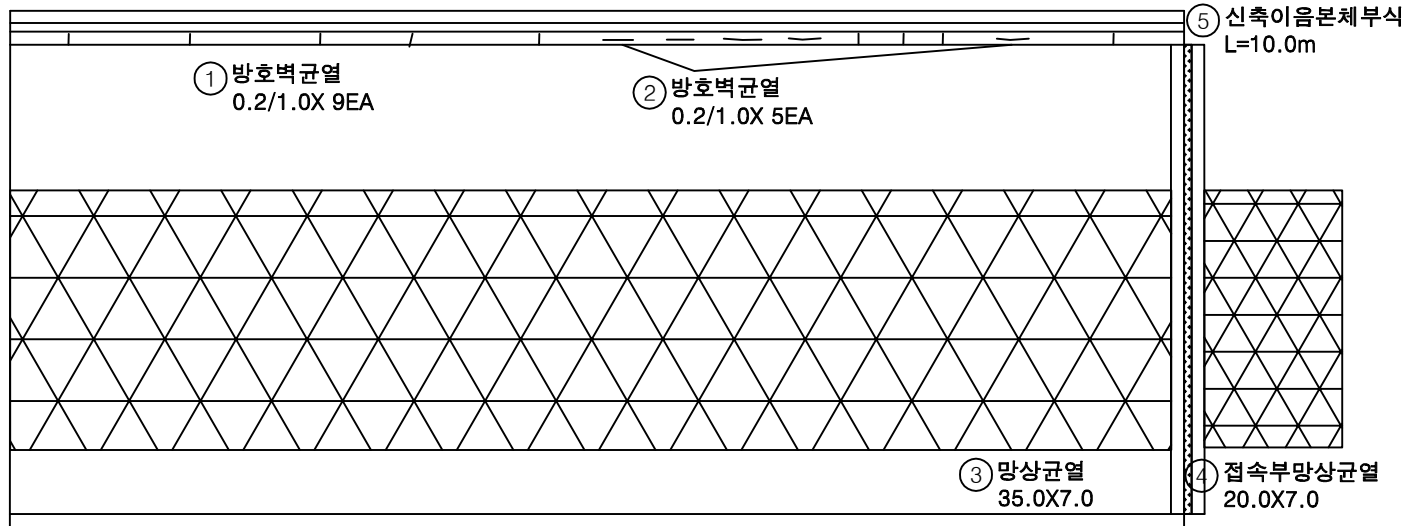
| 번호 | 손상내용 | 손상현황 | | | | | | 비고 |
|---|---|---|---|---|---|---|---|---|
| 1 | 방호벽균열 | 0.2 | 1.0 | | 9.00 | m | 9 | |
| 2 | 방호벽균열 | 0.2 | 1.0 | | 5.00 | m | 5 | |
| 3 | 망상균열 | | 35.0 | 7.0 | 245.00 | m <sup>2</sup> | 1 | |
| 4 | 망상균열 | | 20.0 | 7.0 | 140.00 | m <sup>2</sup> | 1 | |
| 5 | 신축이음본체부식 | | 10.0 | | 10.00 | m | 1 | |

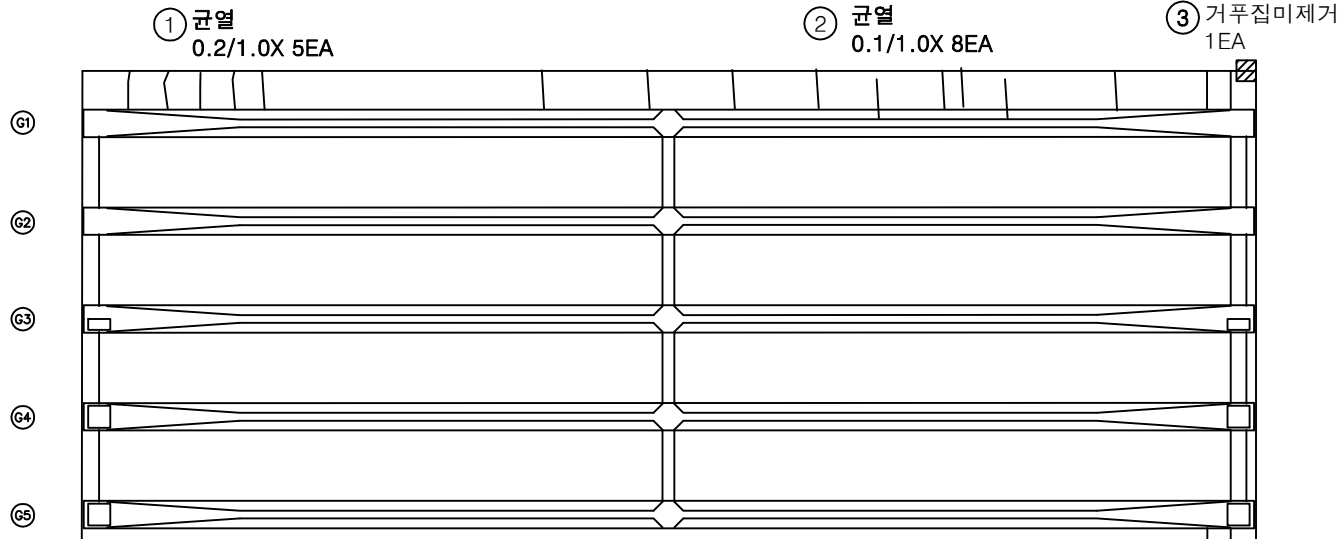
| 번호 | 손상내용 | 손상현황 | | | | | | 비 고 |
|---|---|---|---|---|---|---|---|---|
| 1 | 균열 | 0.2 | 1.0 | | 5.00 | m | 5 | |
| 2 | 균열 | 0.1 | 1.0 | | 8.00 | m | 8 | |

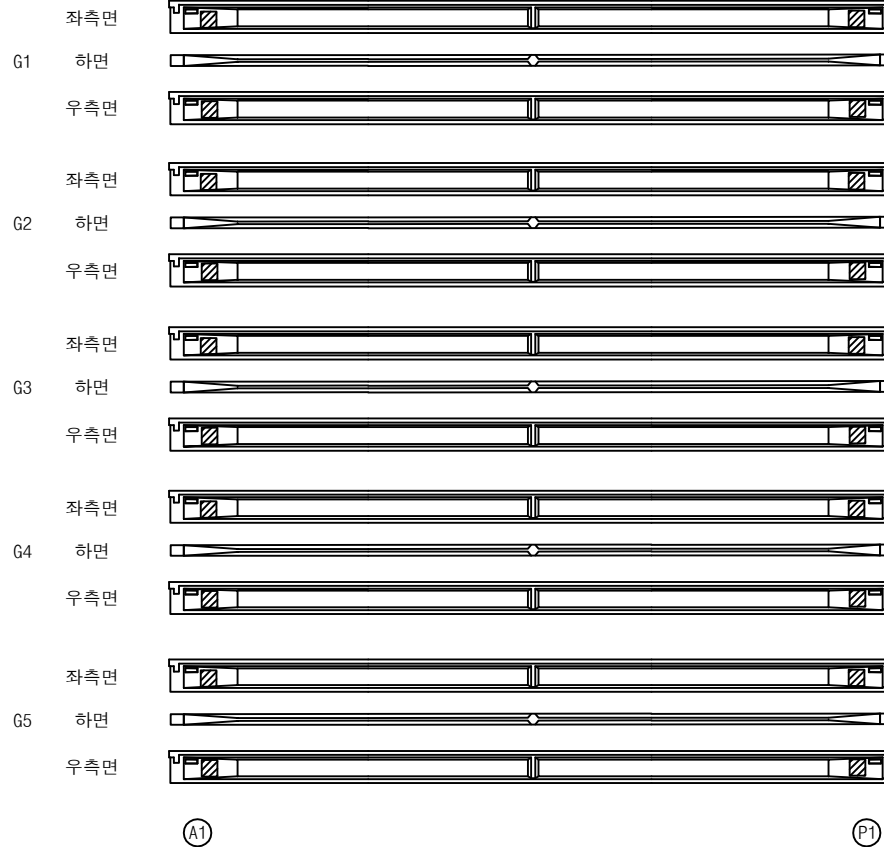
① 인양홀박락  
0.2X0.2X10EA② 인양홀박락  
0.2X0.2X10EA

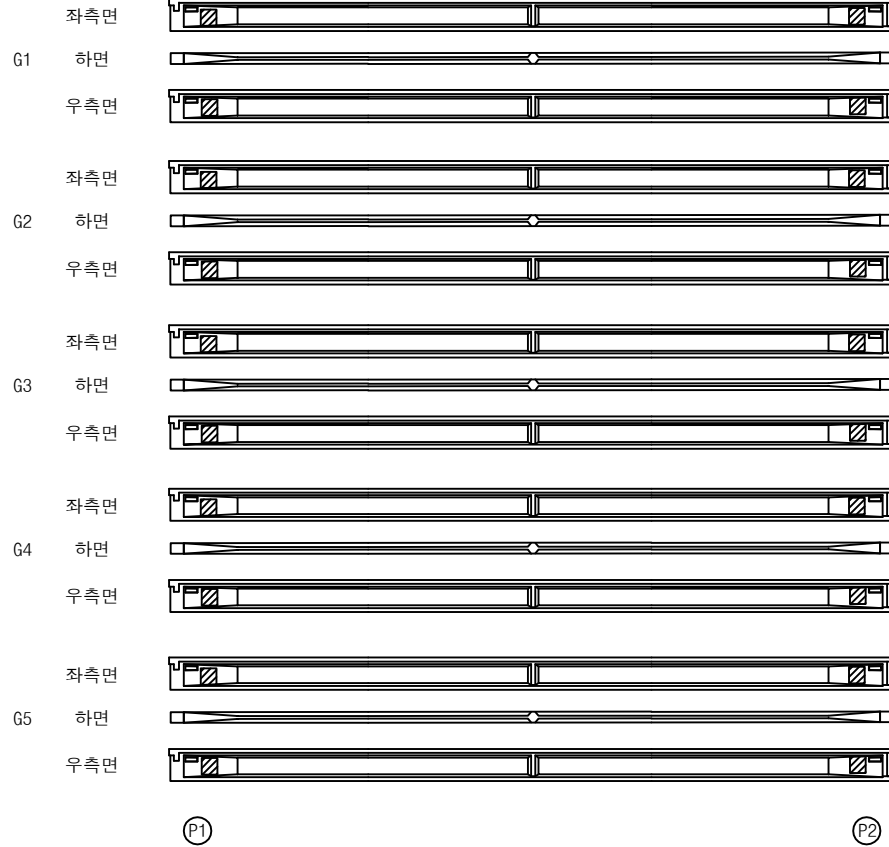
① 인양홀박락  
0.2X0.2X10EA② 인양홀박락  
0.2X0.2X10EA

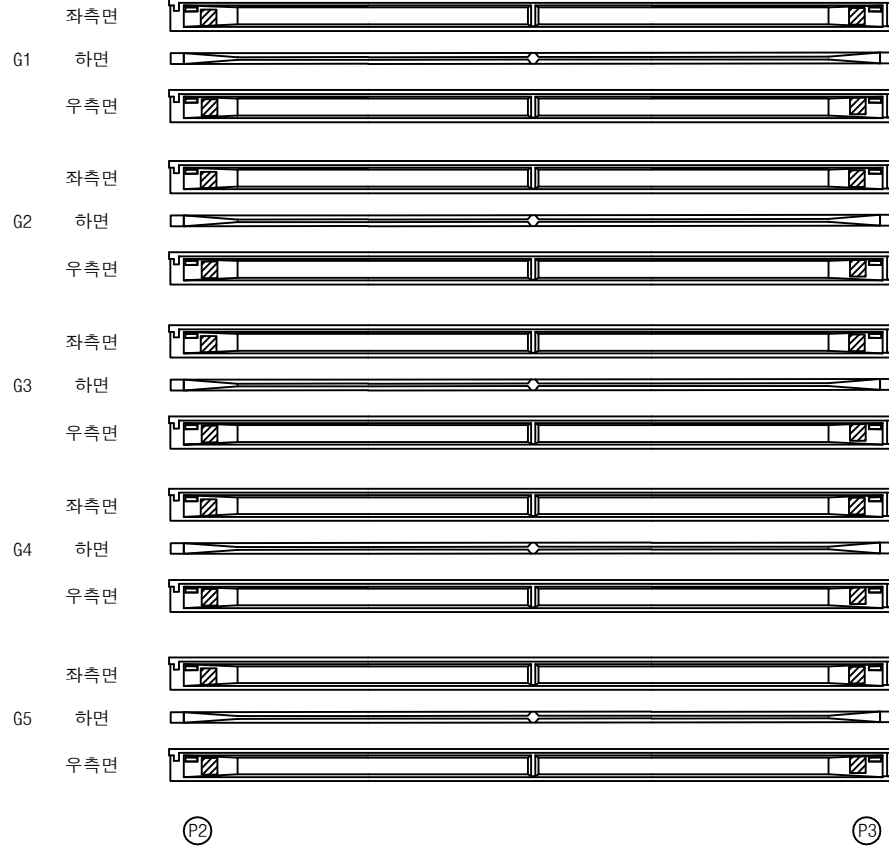
① 인양홀박락  
0.2X0.2X10EA② 인양홀박락  
0.2X0.2X10EA

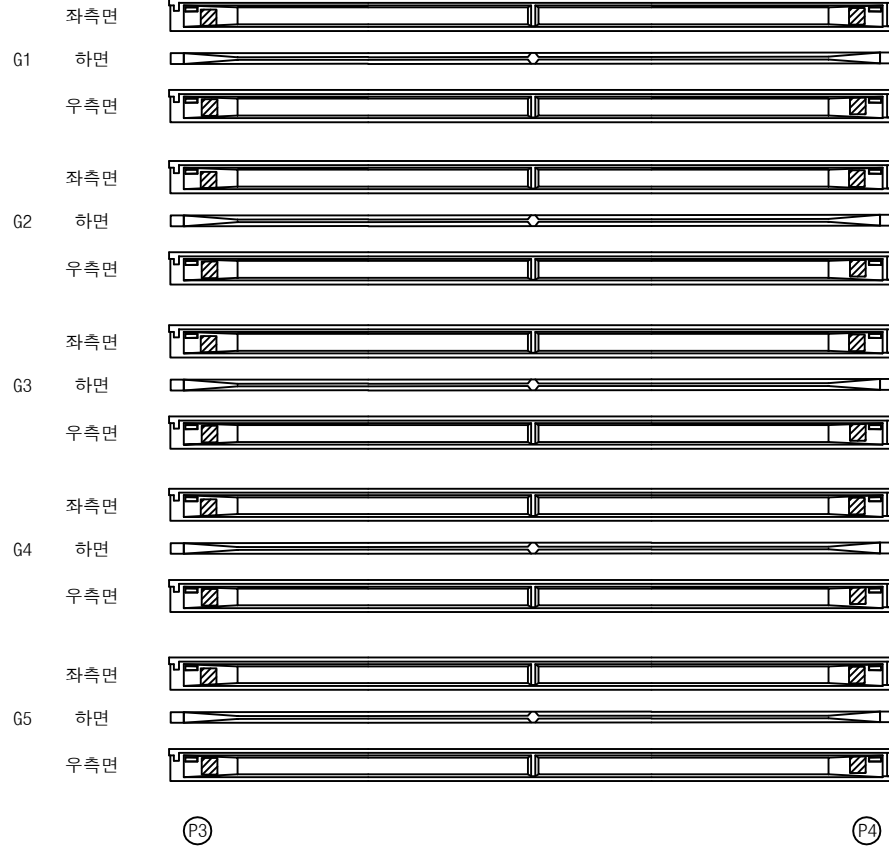
① 인양홀박락  
0.2X0.2X10EA② 인양홀박락  
0.2X0.2X10EA

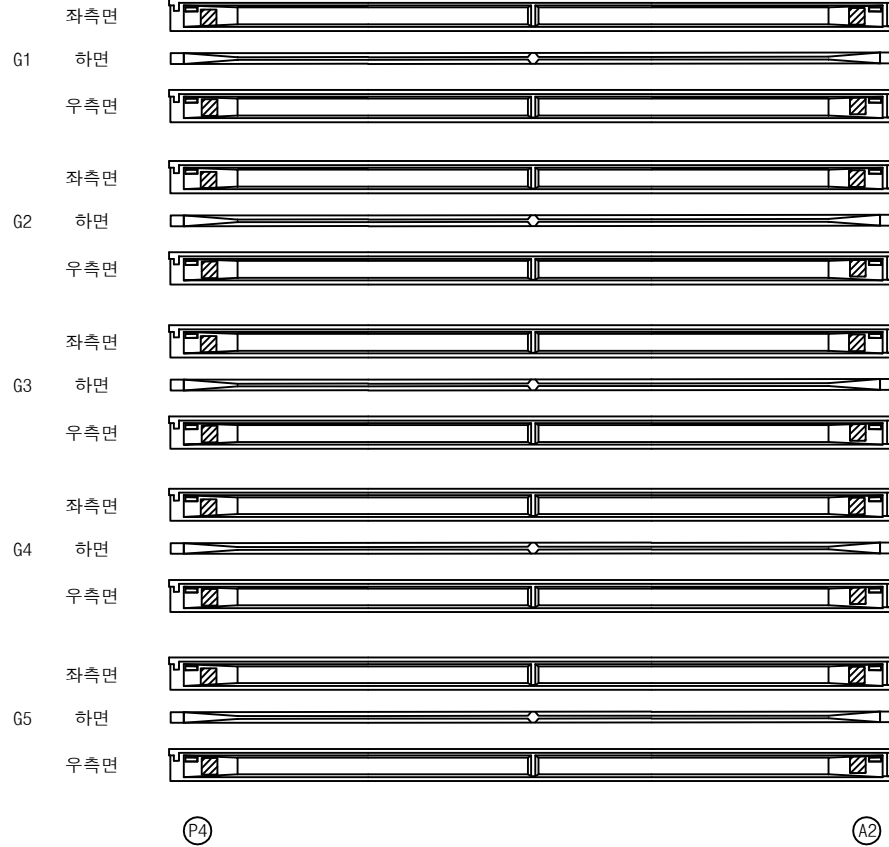
① 인양홀박락  
0.2X0.2X10EA② 인양홀박락  
0.2X0.2X10EA

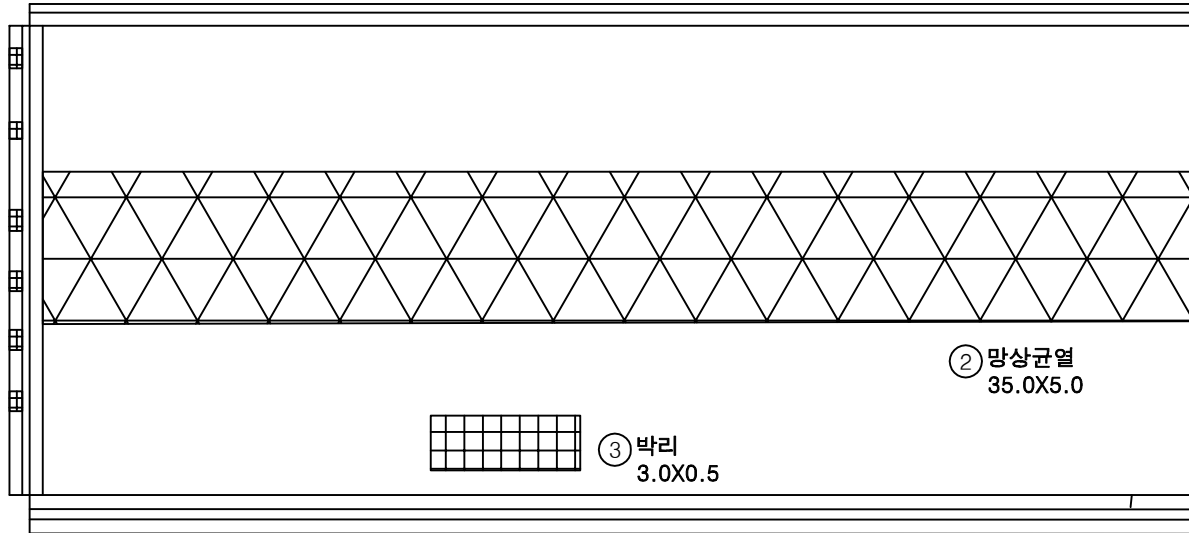
- ⑤ 후타재 파손 0.1X0.2
- ① 후타재 파손 0.1X0.1 (일부보수)
- ⑥ 후타재 파손 0.1X0.2
- ⑦ 후타재 파손 0.1X0.2
- ⑧ 후타재 파손 0.1X0.3
- ⑨ 후타재 파손 0.1X0.3

② 망상균열 35.0X5.0

③ 박리 3.0X0.5

④ 방호벽균열 0.2/1.0

| 번호 | 손상내용 | 손상현황 | | | | | | 비고 |
|---|---|---|---|---|---|---|---|---|
| 2 | 망상균열 | | 35.0 | 5.0 | 175.00 | m² | 1 | |
| 4 | 방호벽균열 | 0.2 | 1.0 | | 1.00 | m | 1 | |

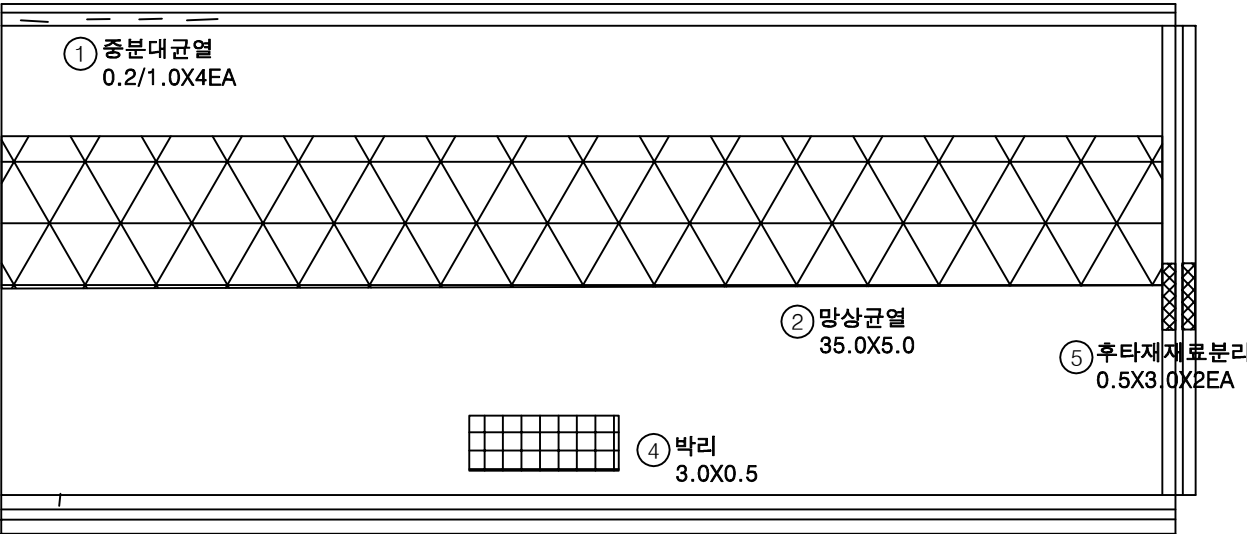
| 번호 | 손상내용 | 손상현황 | | | | | | 비 고 |
|---|---|---|---|---|---|---|---|---|
| 1 | 중분대균열 | 0.2 | 1.0 | | 4.00 | m | 4 | |
| 2 | 망상균열 | | 35.0 | 5.0 | 175.00 | m <sup>2</sup> | 1 | |
| 3 | 방호벽균열 | 0.2 | 1.0 | | 1.00 | m | 1 | |

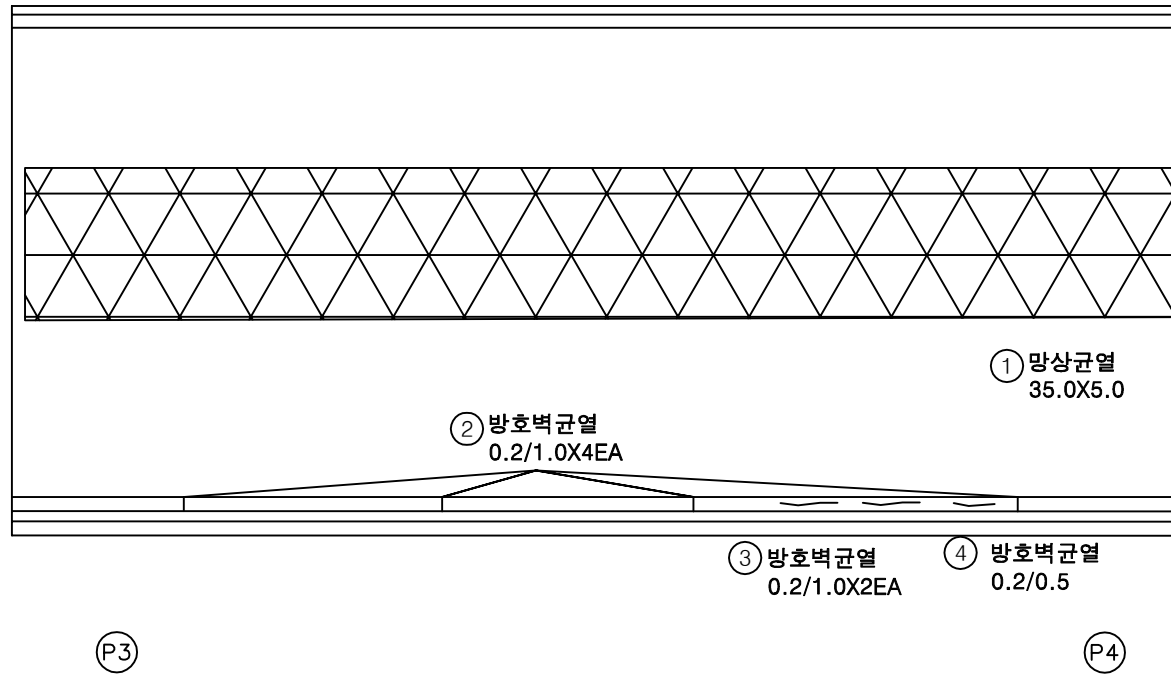
| 번호 | 손상내용 | 손상현황 | | | | | | 비고 |
|---|---|---|---|---|---|---|---|---|
| 1 | 망상균열 | | 35.0 | 5.0 | 175.00 | m <sup>2</sup> | 1 | |
| 2 | 방호벽균열 | 0.2 | 1.0 | | 4.00 | m | 4 | |
| 3 | 방호벽균열 | 0.2 | 1.0 | | 2.00 | m | 2 | |
| 4 | 방호벽균열 | 0.2 | 0.5 | | 0.50 | m | 1 | |

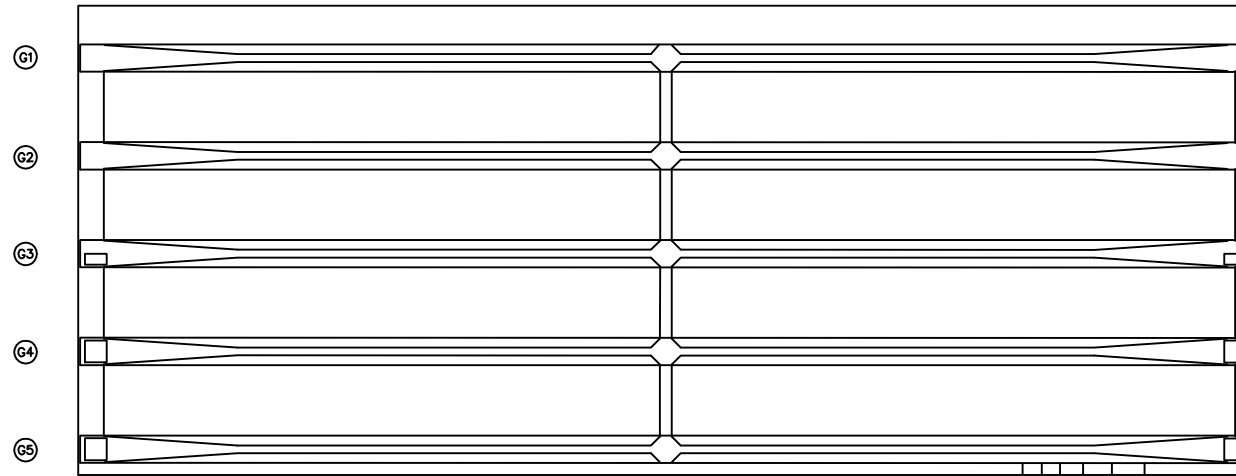
① 0.1/1.0X6EA

| 번호 | 손상내용 | 손상현황 | | | | | | 비고 |
|---|---|---|---|---|---|---|---|---|
| 1 | 균열 | 0.1 | 1.0 | | 6.00 | m | 6 | |

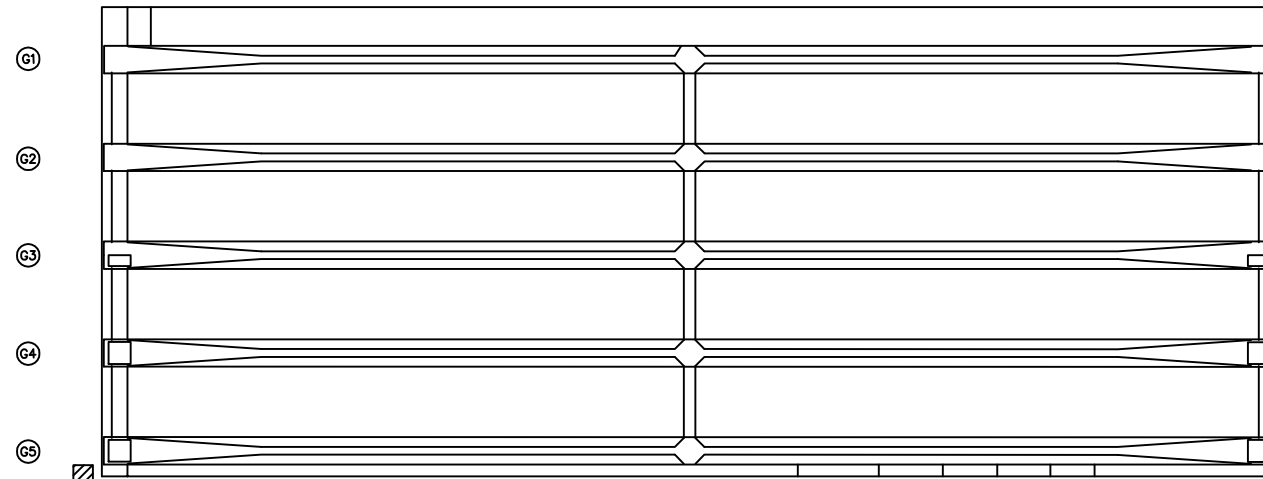
| 번호 | 손상내용 | 손상현황 | | | | | | 비고 |
|---|---|---|---|---|---|---|---|---|
| 1 | 균열 | 0.1 | 1.0 | | 6.00 | m | 6 | |

② 거푸집미제거  
1EA

① 0.1/1.0X6EA

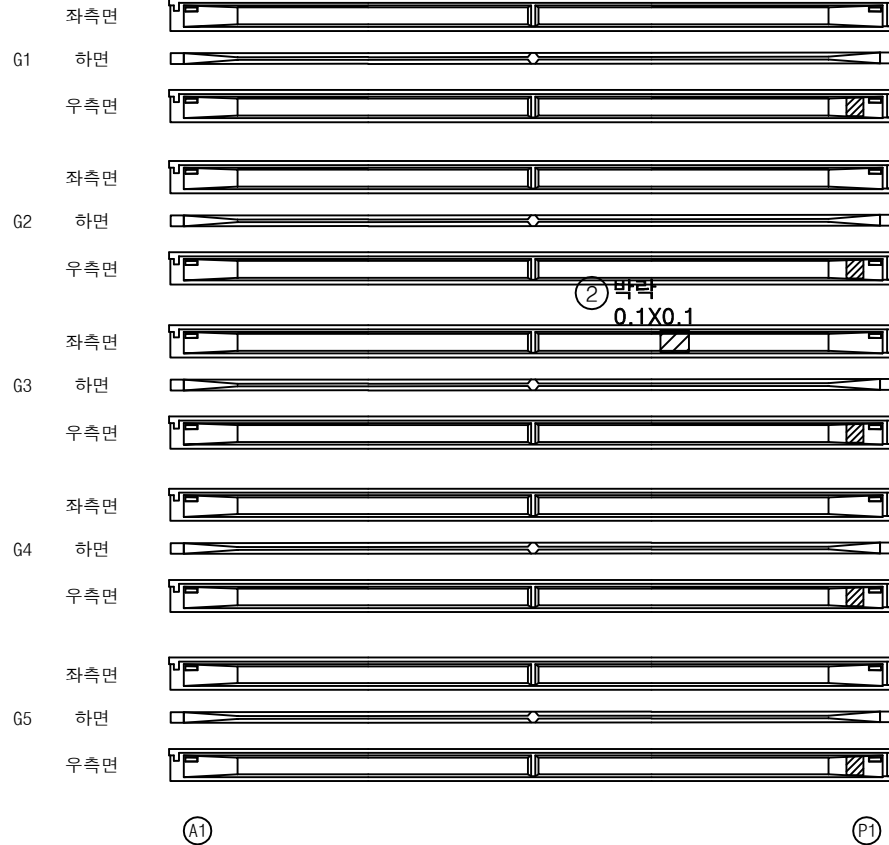
① 인양홀박락  
0.2X0.2X5EA

② 박락  
0.1X0.1
