상주영천고속도로 시설물 안전·하자점검 및 성능평가 용역  
(2022년 하반기 정밀안전점검)

# 외 관 조 사 망 도

중들교

2022.12

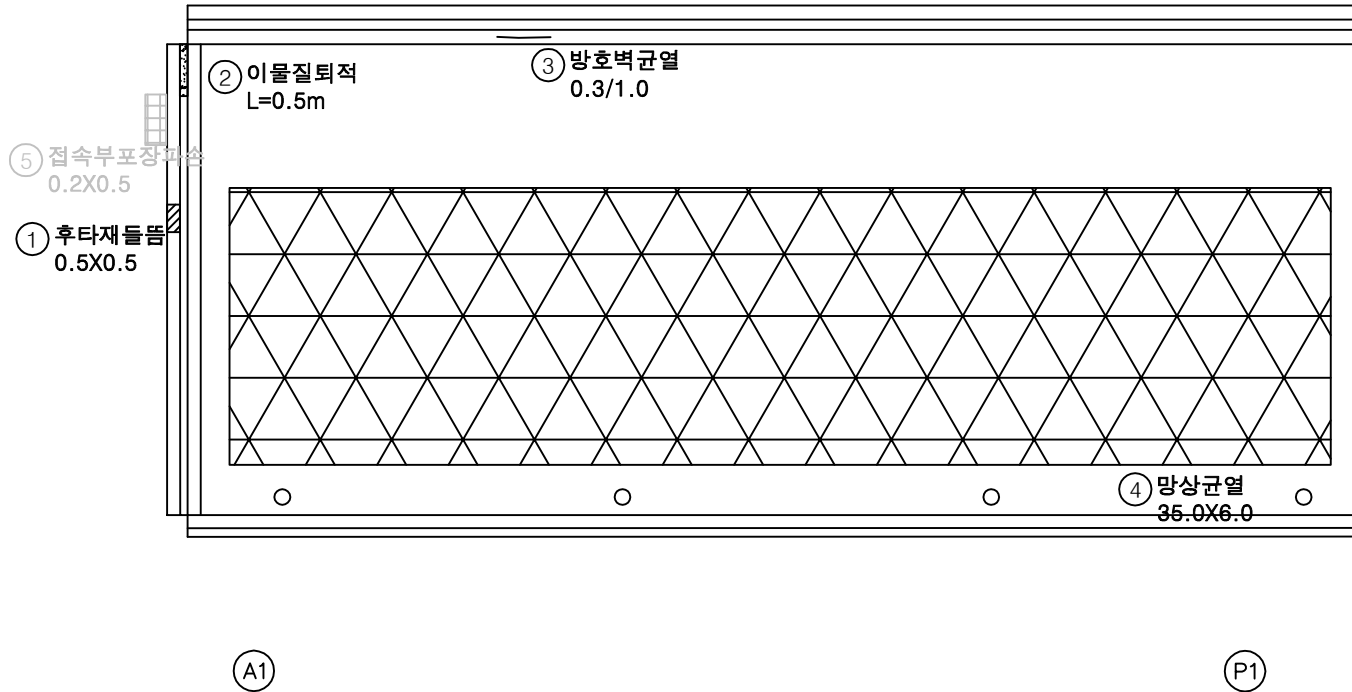
| 번호 | 손상내용 | 손상현황 | | | | | | 비고 |
|---|---|---|---|---|---|---|---|---|
| 1 | 후타재들뜸 | | 0.5 | 0.5 | 0.25 | m <sup>2</sup> | 1 | |
| 2 | 이물질퇴적 | | 0.5 | | 0.50 | m | 1 | |
| 3 | 방호벽균열 | 0.3 | 1.0 | | 1.00 | m | 1 | |
| 4 | 망상균열 | | 35.0 | 6.0 | 210.00 | m <sup>2</sup> | 1 | |
| 5 | 접속부포장파손 | | 0.2 | 0.5 | 0.10 | m <sup>2</sup> | 1 | 21'상 보수 |

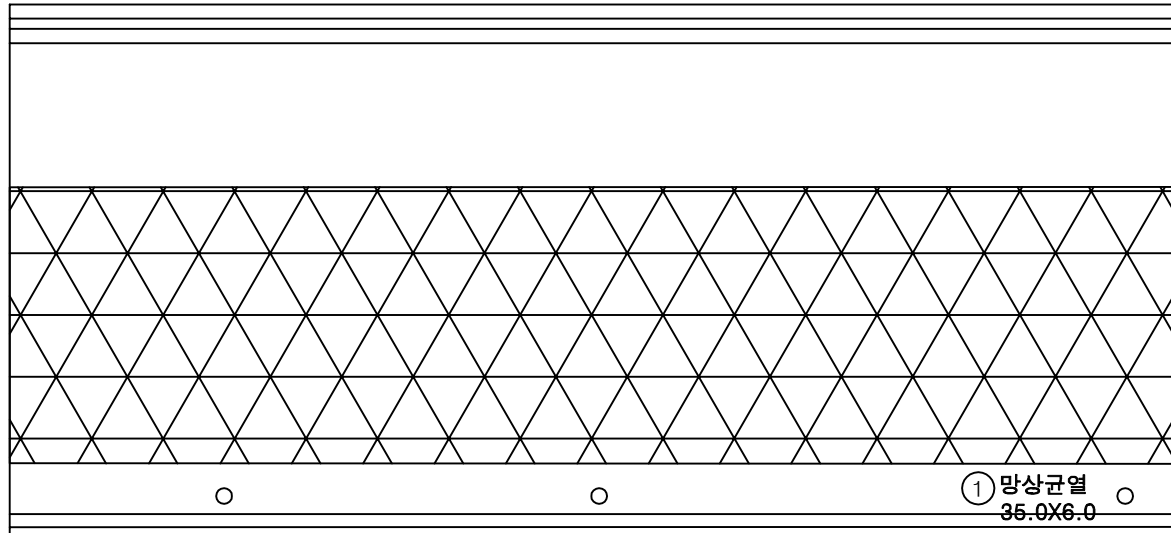
| 번호 | 손상내용 | 손상현황 | | | | | | 비고 |
|---|---|---|---|---|---|---|---|---|
| 1 | 망상균열 | | 35.0 | 6.0 | 210.00 | m <sup>2</sup> | 1 | |

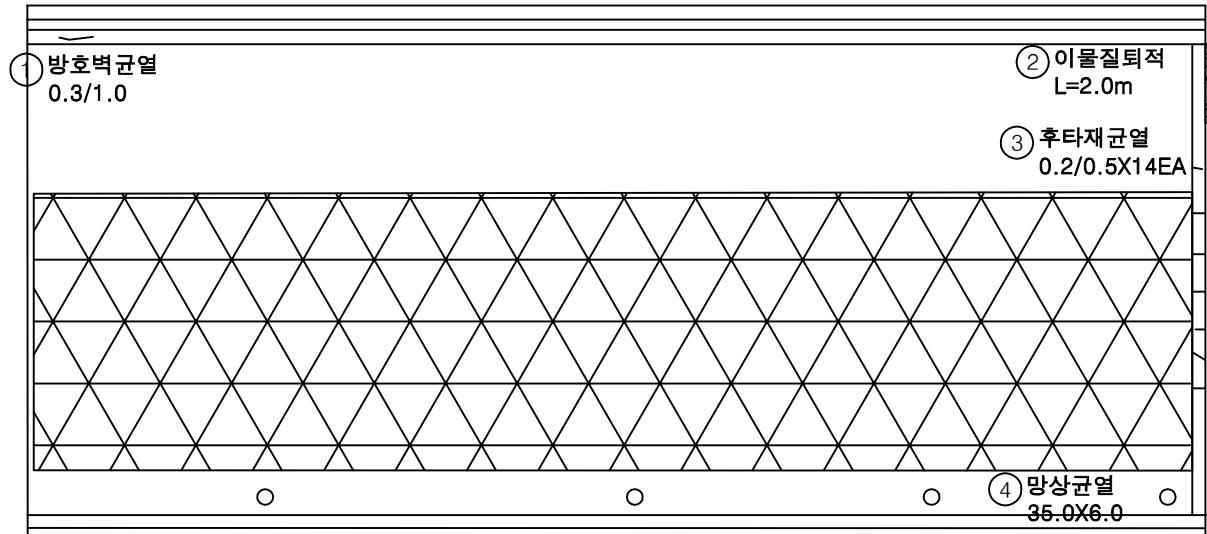
| 번호 | 손상내용 | 손상현황 | | | | | | 비고 |
|---|---|---|---|---|---|---|---|---|
| 1 | 방호벽균열 | 0.3 | 1.0 | | 1.00 | m | 1 | |
| 2 | 이물질퇴적 | | 2.0 | | 2.00 | m | 1 | |
| 3 | 후타재균열 | 0.2 | 0.5 | | 7.00 | m | 14 | |
| 4 | 망상균열 | | 35.0 | 6.0 | 210.00 | m <sup>2</sup> | 1 | |

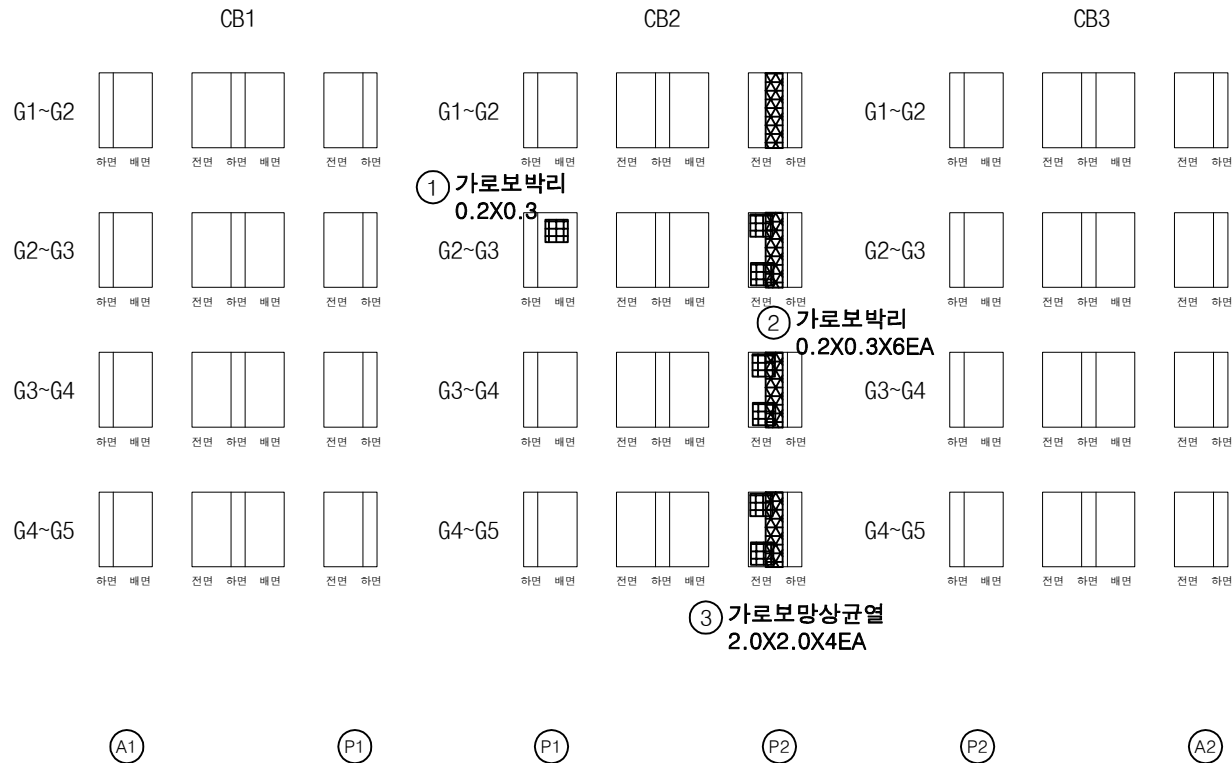
| 번호 | 손상내용 | 손상현황 | | | | | | 비고 |
|---|---|---|---|---|---|---|---|---|
| 1 | 가로보박리 | | 0.2 | 0.3 | 0.06 | m <sup>2</sup> | 1 | |
| 2 | 가로보박리 | | 0.2 | 0.3 | 0.36 | m <sup>2</sup> | 6 | |
| 3 | 가로보망상균열 | | 2.0 | 2.0 | 16.00 | m <sup>2</sup> | 4 | |

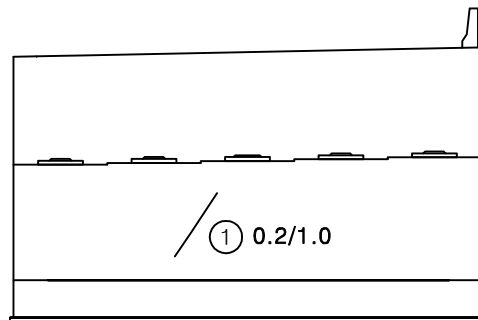
| 번호 | 손상내용 | 손상현황 | | | | | | 비 고 |
|---|---|---|---|---|---|---|---|---|
| 1 | 균열 | 0.2 | 1.0 | | 1.00 | m | 1 | |
| 2 | plate부식 | | | | 1.00 | EA | 1 | |

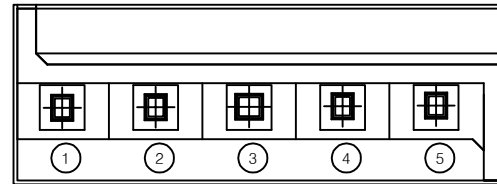
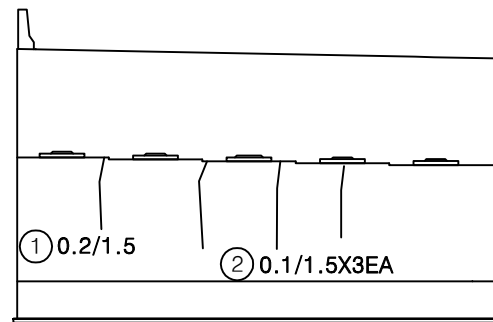
| 번호 | 손상내용 | 손상현황 | | | | | | 비고 |
|---|---|---|---|---|---|---|---|---|
| 1 | 균열 | 0.2 | 1.5 | | 1.50 | m | 1 | |
| 2 | 균열 | 0.1 | 1.5 | | 4.50 | m | 3 | |

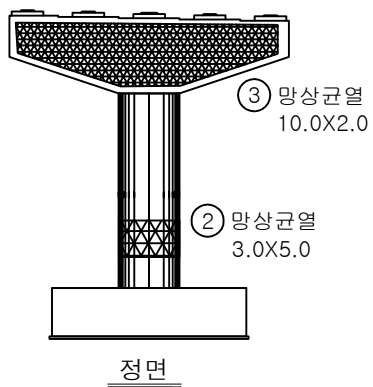
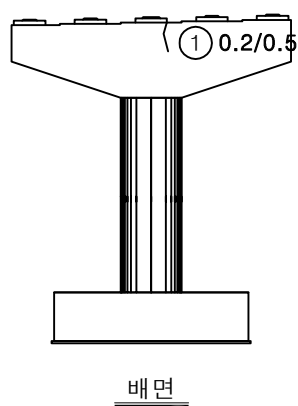
| 번호 | 손상내용 | 손상현황 | | | | | | 비 고 |
|---|---|---|---|---|---|---|---|---|
| 1 | 균열 | 0.2 | 0.5 | 0.50 | m | | 1 | |
| 2 | 망상균열 | | 3.0 | 5.0 | 15.00 | m <sup>2</sup> | 1 | |
| 3 | 망상균열 | | 10.0 | 2.0 | 20.00 | m <sup>2</sup> | 1 | |

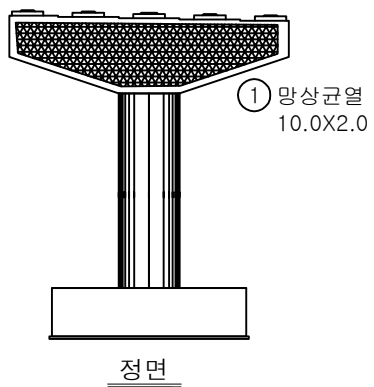
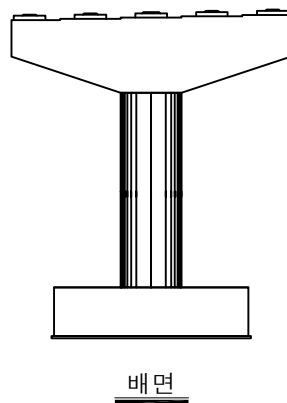
| 번호 | 손상내용 | 손상현황 | | | | | | 비 고 |
|---|---|---|---|---|---|---|---|---|
| 1 | 망상균열 | | 10.0 | 2.0 | 20.00 | m <sup>2</sup> | 1 | |

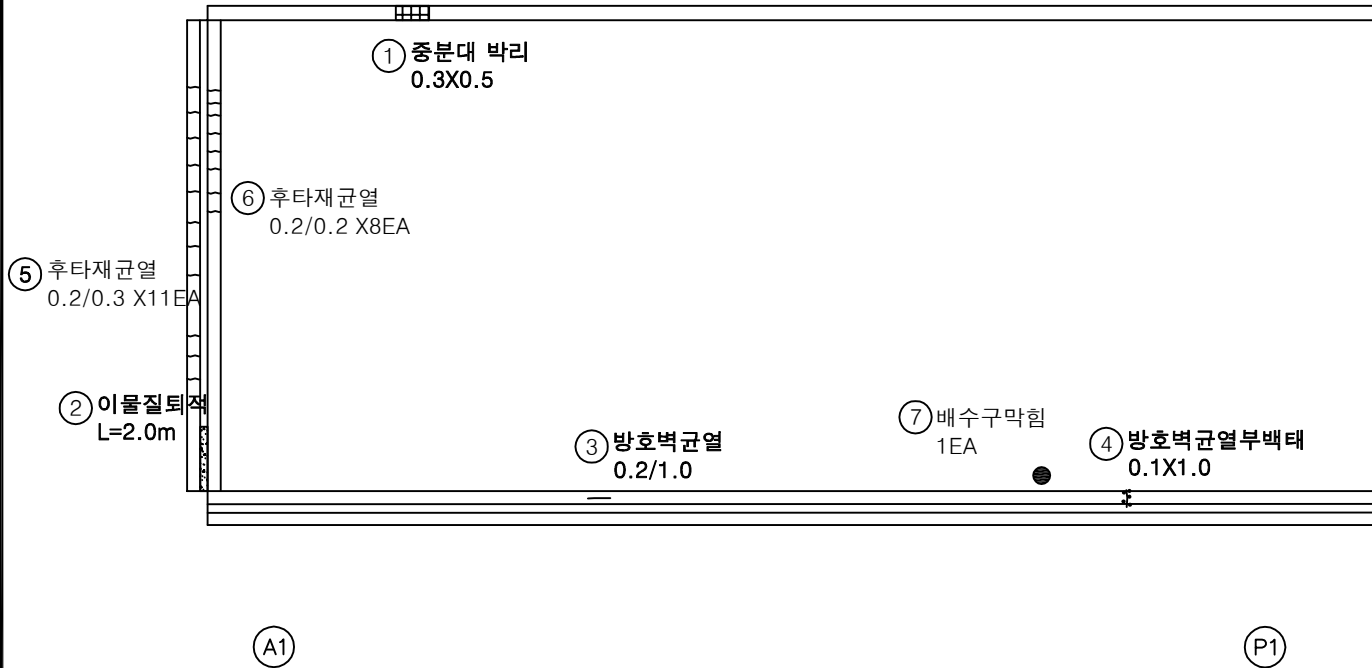
| 번호 | 손상내용 | 손상현황 | | | | | | 비고 |
|---|---|---|---|---|---|---|---|---|
| 3 | 방호벽균열 | 0.2 | 1.0 | | 1.00 | m | 1 | |
| 4 | 방호벽균열부백태 | | 0.1 | 1.0 | 0.10 | m <sup>2</sup> | 1 | |
| 5 | 후타재균열 | 0.2 | 0.3 | | 3.30 | m | 11 | |
| 6 | 후타재균열 | 0.2 | 0.2 | | 1.60 | m | 8 | |

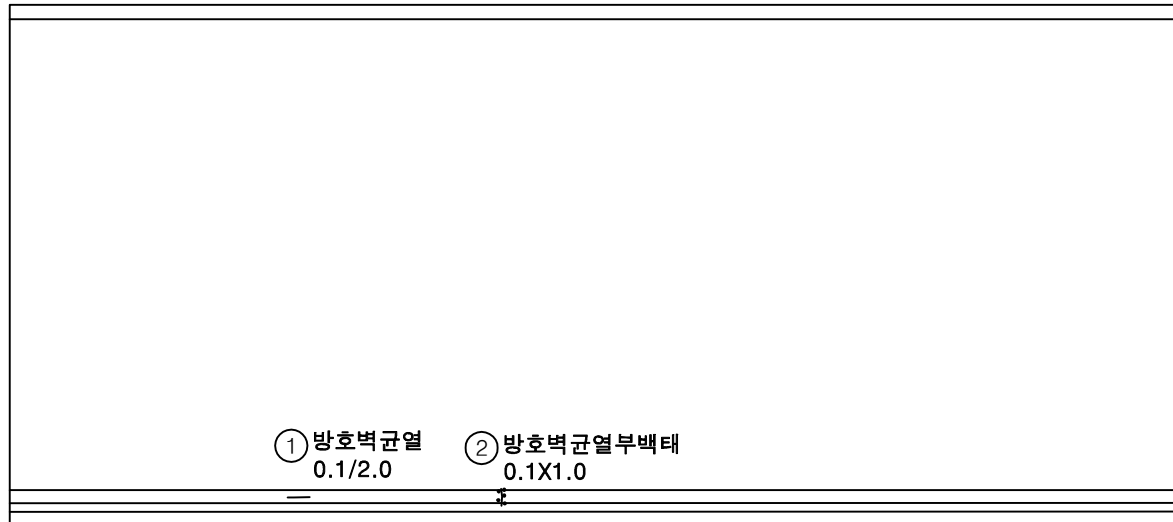
| 번호 | 손상내용 | 손상현황 | | | | | | 비 고 |
|---|---|---|---|---|---|---|---|---|
| 1 | 방호벽균열 | 0.1 | 2.0 | | 2.00 | m | 1 | |
| 2 | 방호벽균열부백태 | | 0.1 | 1.0 | 0.10 | m <sup>2</sup> | 1 | |

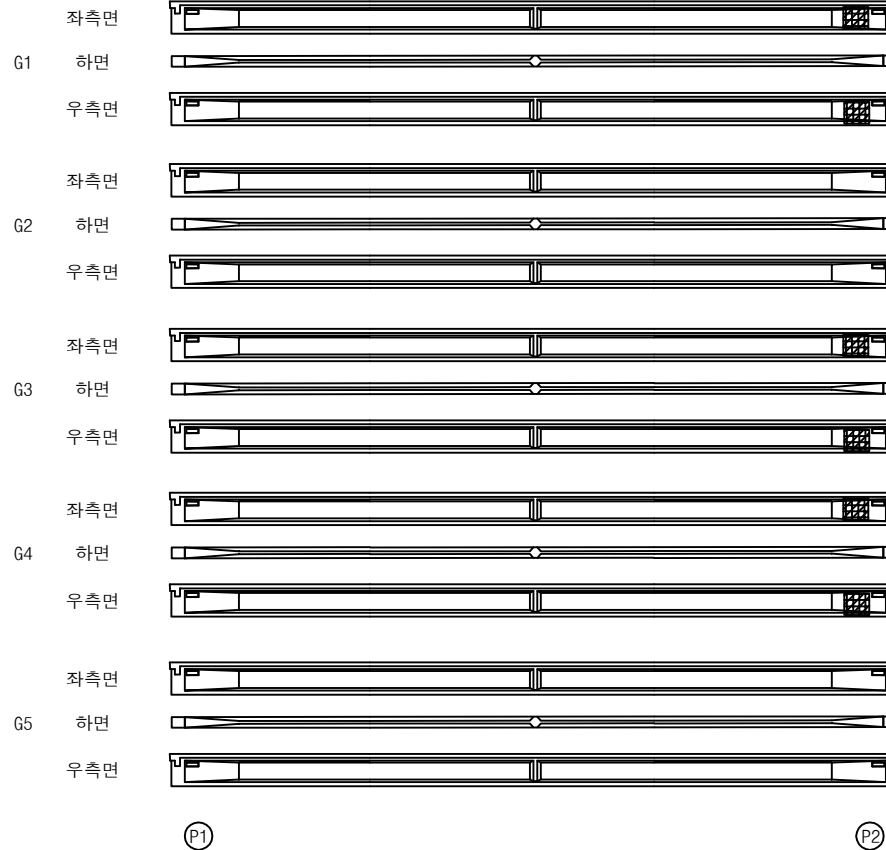
① 인양홀박리박락  
0.2X0.2X6EA

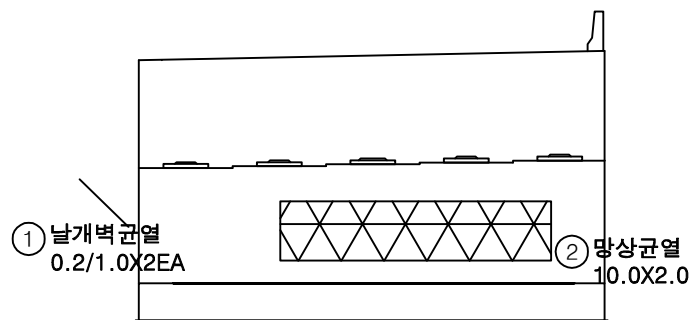
| 번호 | 손상내용 | 손상현황 | | | | | | 비고 |
|---|---|---|---|---|---|---|---|---|
| 1 | 날개벽균열 | 0.2 | 1.0 | | 2.00 | m | 2 | |
| 2 | 망상균열 | | 10.0 | 2.0 | 20.00 | m <sup>2</sup> | 1 | |

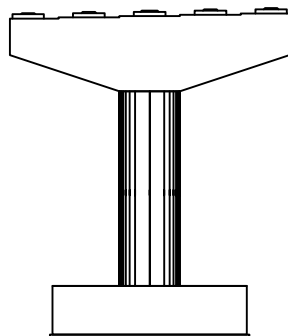
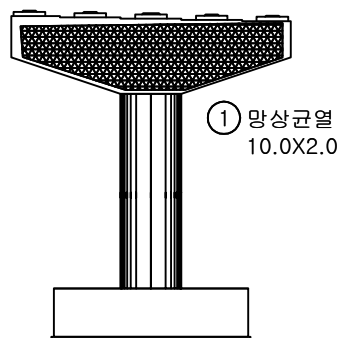
| 번호 | 손상내용 | 손상현황 | | | | | | 비 고 |
|---|---|---|---|---|---|---|---|---|
| 1 | 망상균열 | | 10.0 | 2.0 | 20.00 | m <sup>2</sup> | 1 | |

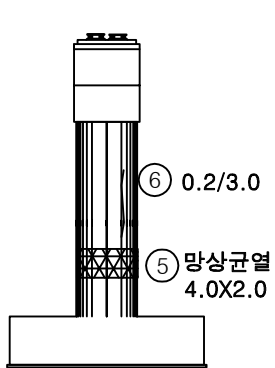
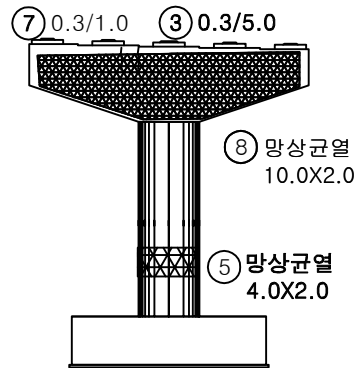
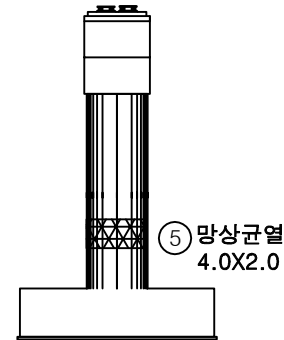
| 번호 | 손상내용 | 손상현황 | | | | | | 비고 |
|---|---|---|---|---|---|---|---|---|
| 1 | 균열 | 0.3 | 0.5 | | 0.50 | m | 1 | |
| 2 | 균열 | 0.2 | 2.0 | | 2.00 | m | 1 | |
| 3 | 균열 | 0.3 | 5.0 | | 5.00 | m | 1 | 길이증가 |
| 4 | 망상균열 | | 3.0 | 1.5 | 4.50 | m <sup>2</sup> | 1 | |
| 5 | 망상균열 | | 4.0 | 2.0 | 8.00 | m <sup>2</sup> | 1 | |
| 6 | 균열 | 0.2 | 3.0 | | 3.00 | m | 1 | |
| 7 | 균열 | 0.3 | 1.0 | | 1.00 | m | 1 | |
| 8 | 망상균열 | | 10.0 | 2.0 | 20.00 | m <sup>2</sup> | 1 | |
