상주영천고속도로 시설물 안전·하자점검 및 성능평가 용역  
(2022년 하반기 정밀안전점검)

# 외 관 조 사 망 도

화산JCT R-A교

2022.12

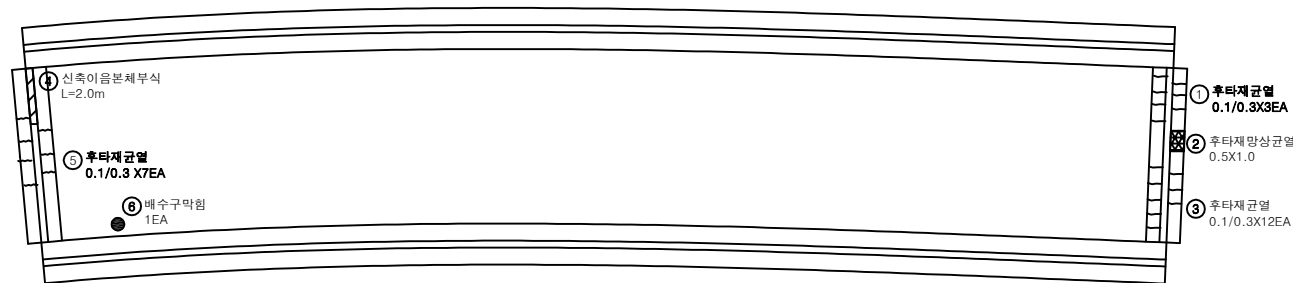
| 번호 | 손상내용 | 손상현황 | | | | | | 비고 |
|---|---|---|---|---|---|---|---|---|
| 1 | 후타재균열 | 0.1 | 0.3 | | 0.90 | m | 3 | |
| 2 | 후타재망상균열 | | 0.5 | 1.0 | 0.50 | m <sup>2</sup> | 1 | |
| 3 | 후타재균열 | 0.1 | 0.3 | | 3.60 | m | 12 | |
| 4 | 신축이음본체부식 | | 2.0 | | 2.00 | m | 1 | |
| 5 | 후타재균열 | 0.1 | 0.3 | | 2.10 | m | 7 | |
| 6 | 배수구막힘 | | | | 1.00 | EA | 1 | |

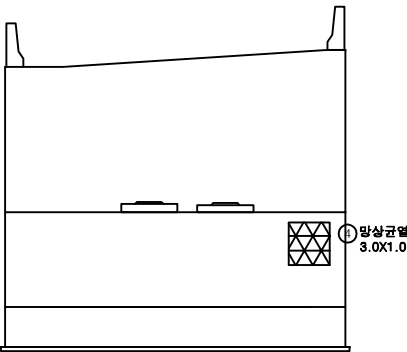
| 번호 | 손상내용 | 손상현황 | | | | | | 비고 |
|---|---|---|---|---|---|---|---|---|
| 1 | 무수축물탈들뜸 | | 0.3 | 0.3 | 0.09 | m <sup>2</sup> | 1 | |
| 2 | 무수축물탈들뜸 | | 0.3 | 0.3 | 0.09 | m <sup>2</sup> | 1 | |
| 3 | 발청콘크리트재료분리 | | 0.1 | 0.1 | 0.01 | m <sup>2</sup> | 1 | |
| 4 | 망상균열 | | 3.0 | 1.0 | 3.00 | m <sup>2</sup> | 1 | |
| 5 | 무수축물탈들뜸 | | 0.3 | 0.3 | 0.09 | m <sup>2</sup> | 1 | |
| 6 | 무수축물탈들뜸 | | 0.3 | 0.3 | 0.09 | m <sup>2</sup> | 1 | |

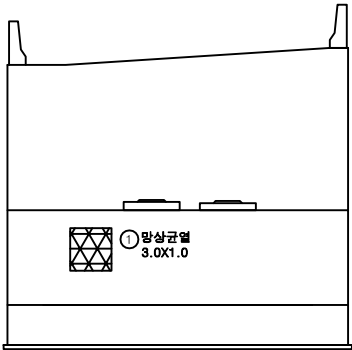
| 번호 | 손상내용 | 손상현황 | | | | | | 비고 |
|---|---|---|---|---|---|---|---|---|
| 1 | 망상균열 | | 3.0 | 1.0 | 3.00 | m <sup>2</sup> | 1 | |
