상주영천고속도로 시설물 안전·하자점검 및 성능평가 용역  
(2022년 하반기 정밀안전점검)

# 외 관 조 사 망 도

화산JCT R-A1교

2022.12

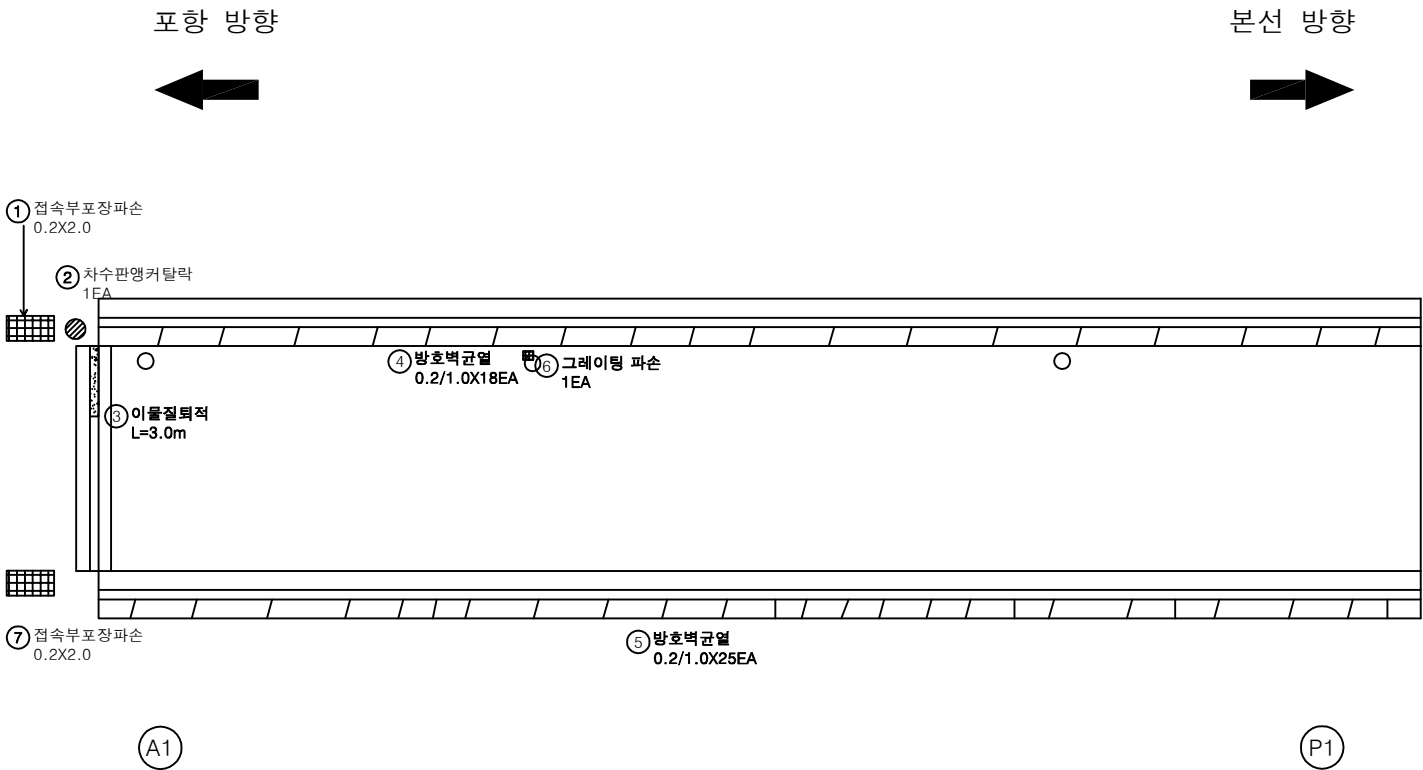
01

| 번호 | 손상내용 | 손상현황 | | | | | | 비고 |
|---|---|---|---|---|---|---|---|---|
| 1 | 접속부포장파손 | | 0.2 | 2.0 | 0.40 | m <sup>2</sup> | 1 | |
| 2 | 차수판앵커탈락 | | | | 1.00 | EA | 1 | |
| 3 | 이물질퇴적 | | 3.0 | | 3.00 | m | 1 | |
| 4 | 방호벽균열 | 0.2 | 1.0 | | 18.00 | m | 18 | |
| 5 | 방호벽균열 | 0.2 | 1.0 | | 25.00 | m | 25 | |
| 6 | 그레이팅파손 | | | | 1.00 | EA | 1 | |
| 7 | 접속부포장파손 | | 0.2 | 2.0 | 0.40 | m <sup>2</sup> | 1 | |

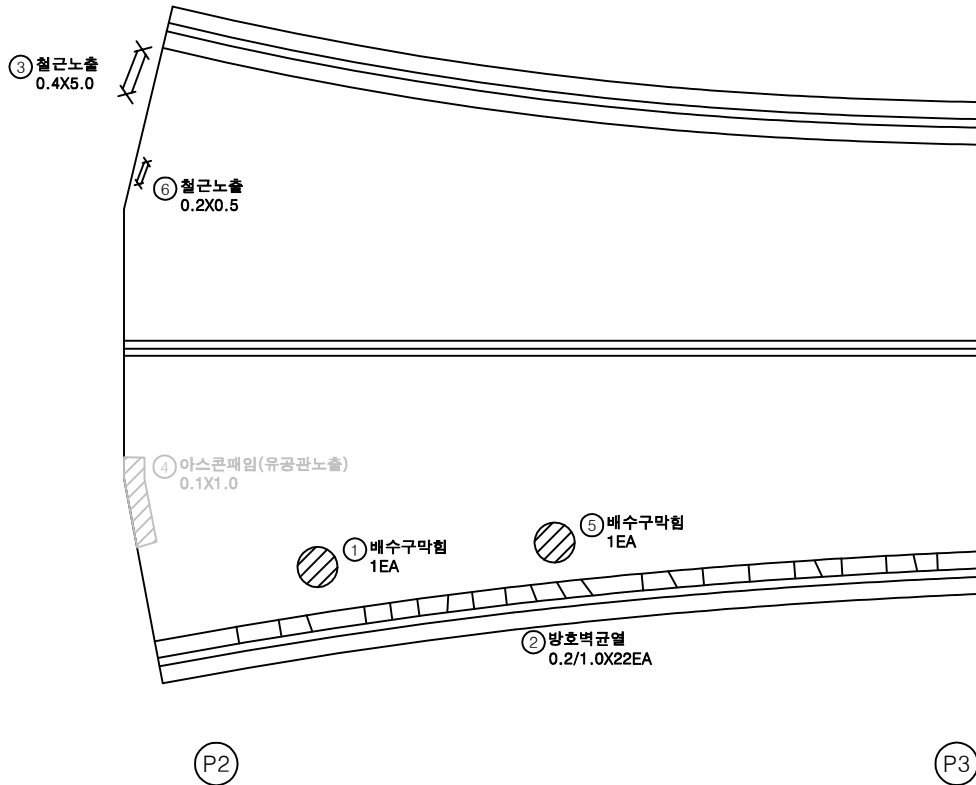
도면번호 03

| 번호 | 손상내용 | 손상현황 | | | | | | 비고 |
|---|---|---|---|---|---|---|---|---|
| 1 | 배수구막힘 | | | | 1.00 | EA | 1 | |
| 2 | 방호벽균열 | 0.2 | 1.0 | | 22.00 | m | 22 | |
| 3 | 철근노출 | | 0.4 | 5.0 | 2.00 | m <sup>2</sup> | 1 | |
| 4 | 아스콘패임 | | 0.1 | 1.0 | 0.10 | m <sup>2</sup> | 1 | 21'상 보수 |
| 5 | 배수구막힘 | | | | 1.00 | EA | 1 | |
| 6 | 철근노출 | | 0.2 | 0.5 | 0.10 | m <sup>2</sup> | 1 | |

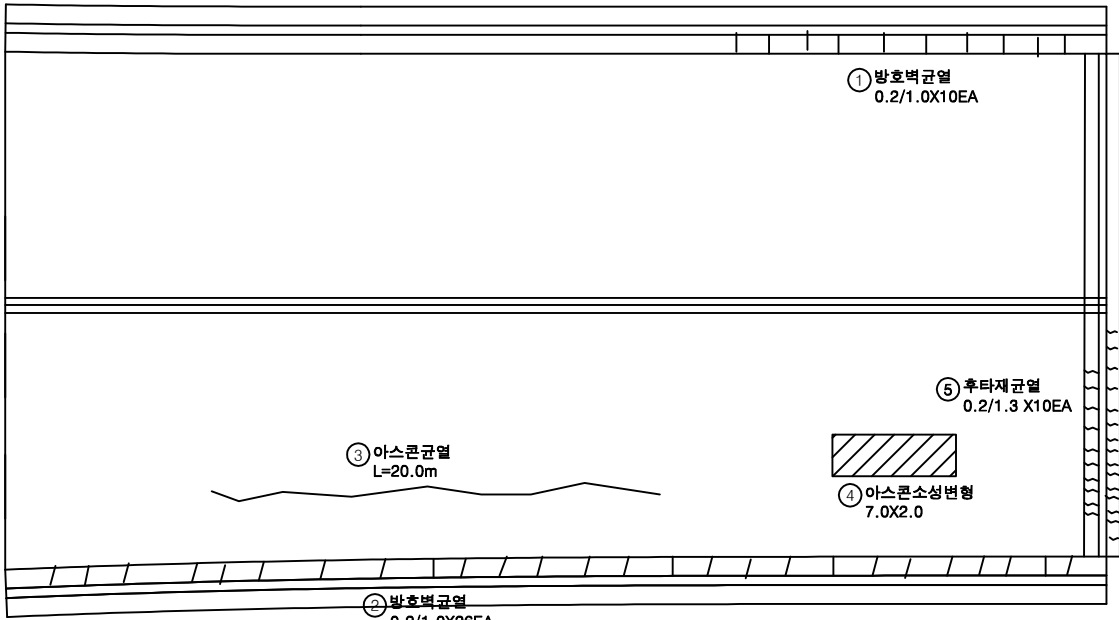
| 도면번호 | 04 |

| 번호 | 손상내용 | 손상현황 | | | | | | 비고 |
|---|---|---|---|---|---|---|---|---|
| 1 | 방호벽균열 | 0.2 | 1.0 | | 10.00 | m | 10 | |
| 2 | 방호벽균열 | 0.2 | 1.0 | | 26.00 | m | 26 | |
| 3 | 아스콘균열 | | 20.0 | | 20.00 | m | 1 | |
| 4 | 아스콘소성변형 | | 7.0 | 2.0 | 14.00 | m <sup>2</sup> | 1 | |
| 5 | 후타재균열 | 0.2 | 1.3 | | 13.00 | m | 13 | |
| 6 | 후타재균열 | 0.2 | 0.4 | | 6.00 | m | 15 | |

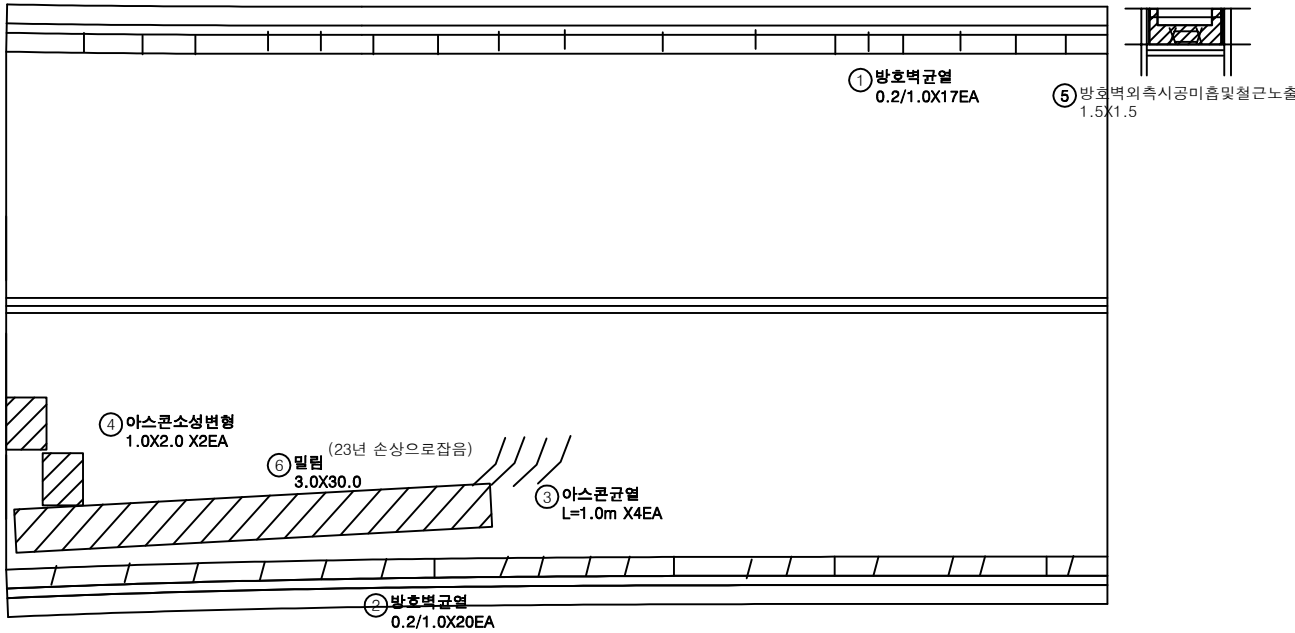
| | | | 05 |

| 번호 | 손상내용 | 손상현황 | | | | | | 비고 |
|---|---|---|---|---|---|---|---|---|
| 1 | 방호벽균열 | 0.2 | 1.0 | | 17.00 | m | 17 | |
| 2 | 방호벽균열 | 0.2 | 1.0 | | 20.00 | m | 20 | |
| 3 | 아스콘균열 | | 1.0 | | 4.00 | m | 4 | |
| 4 | 아스콘소성변형 | | 1.0 | 2.0 | 4.00 | m <sup>2</sup> | 2 | |
| 5 | 방호벽외측시공미흡및철근노출 | 1.5 | 1.5 | 2.25 | m <sup>2</sup> | | 1 | |
| 6 | 밀림 | 3.0 | 30.0 | 90.00 | m <sup>2</sup> | | 1 | 신규 |

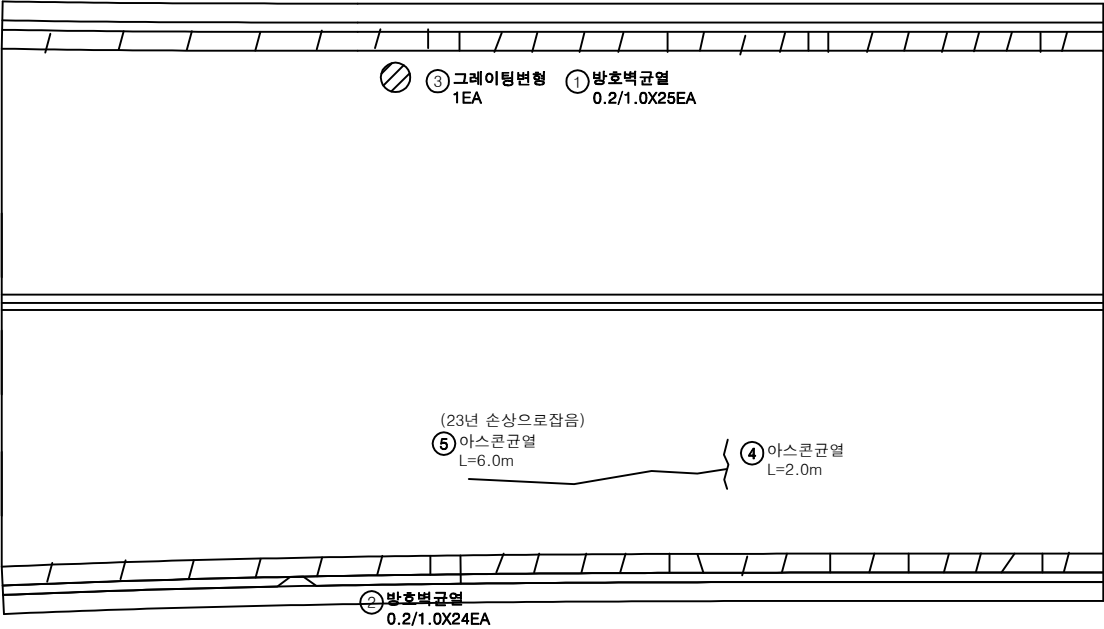
| | | | 06 |

| 번호 | 손상내용 | 손상현황 | | | | | | 비고 |
|---|---|---|---|---|---|---|---|---|
| 1 | 방호벽균열 | 0.2 | 1.0 | | 25.00 | m | 25 | |
| 2 | 방호벽균열 | 0.2 | 1.0 | | 24.00 | m | 24 | |
| 3 | 그레이팅변형 | | | | 1.00 | EA | 1 | |
| 4 | 아스콘균열 | | 2.0 | | 2.00 | m | 1 | |
| 5 | 아스콘균열 | | 6.0 | | 6.00 | m | 1 | 신규 |

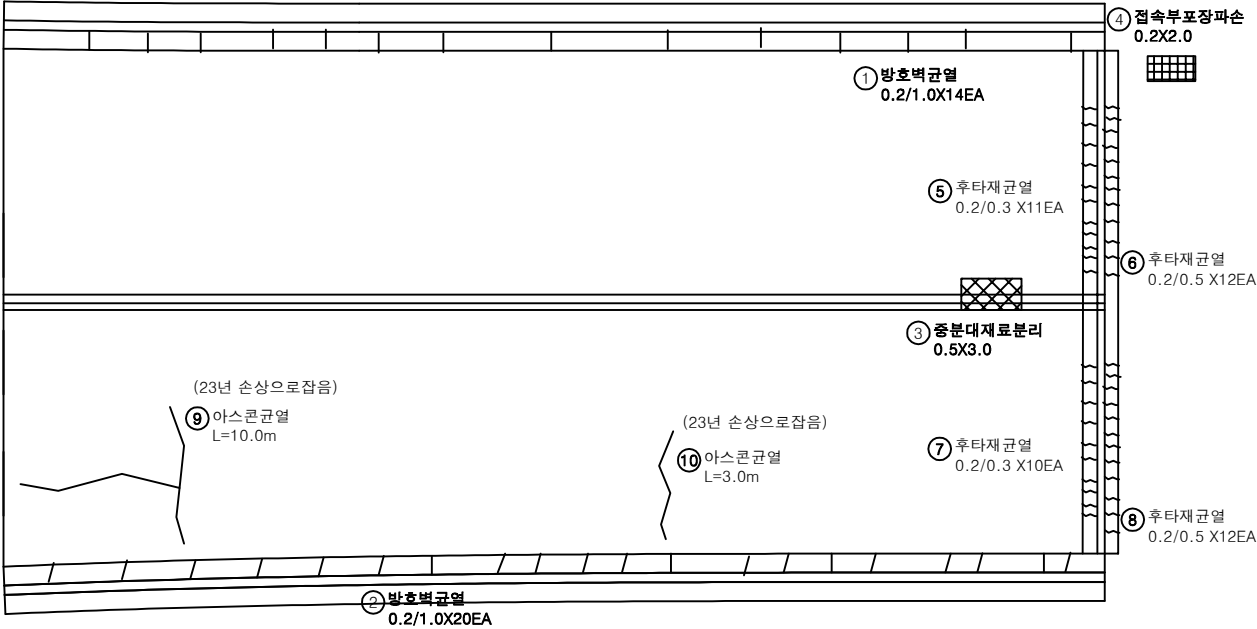
| 번호 | 손상내용 | 손상현황 | | | | | | 비 고 |
|---|---|---|---|---|---|---|---|---|
| 1 | 방호벽균열 | 0.2 | 1.0 | | 14.00 | m | 14 | |
| 2 | 방호벽균열 | 0.2 | 1.0 | | 20.00 | m | 20 | |
| 3 | 중분대재료분리 | | 0.5 | 3.0 | 1.50 | m <sup>2</sup> | 1 | |
| 4 | 접속부포장파손 | | 0.2 | 2.0 | 0.40 | m <sup>2</sup> | 1 | |
| 5 | 후타재균열 | 0.2 | 0.3 | | 3.30 | m | 11 | |
| 6 | 후타재균열 | 0.2 | 0.5 | | 6.00 | m | 12 | |
| 7 | 후타재균열 | 0.2 | 0.3 | | 3.00 | m | 10 | |
| 8 | 후타재균열 | 0.2 | 0.5 | | 6.00 | m | 12 | |
| 9 | 아스콘균열 | | 10.0 | | 10.00 | m | 1 | 신규 |
| 10 | 아스콘균열 | | 3.0 | | 3.00 | m | 1 | 신규 |

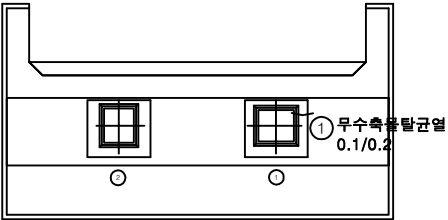
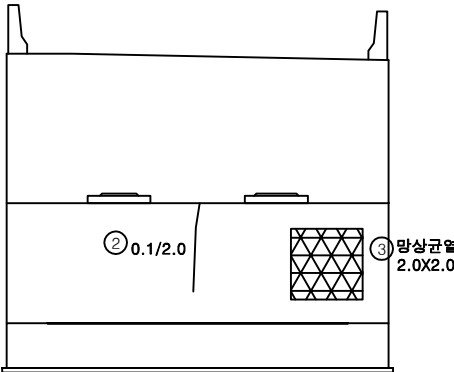
| 번호 | 손상내용 | 손상현황 | | | | | | 비고 |
|---|---|---|---|---|---|---|---|---|
| 1 | 무수축물탈균열 | 0.1 | 0.2 | | 0.20 | m | 1 | |
| 2 | 균열 | 0.1 | 2.0 | | 2.00 | m | 1 | |
| 3 | 망상균열 | | 2.0 | 2.0 | 4.00 | m <sup>2</sup> | 1 | |

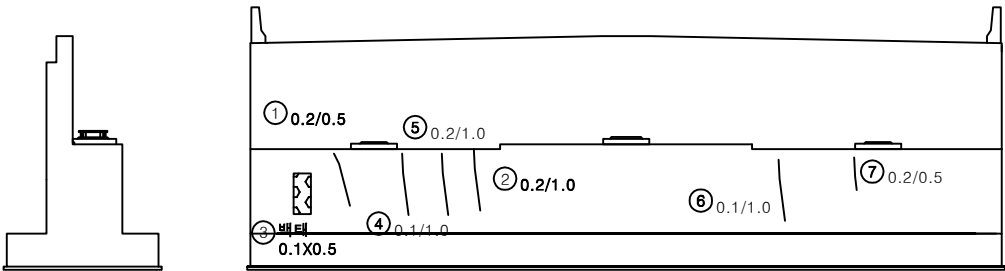
| 번호 | 손상내용 | 손상현황 | | | | | | 비고 |
|---|---|---|---|---|---|---|---|---|
| 1 | 균열 | 0.2 | 0.5 | | 0.50 | m | 1 | |
| 2 | 균열 | 0.2 | 1.0 | | 1.00 | m | 1 | |
| 4 | 균열 | 0.1 | 1.0 | | 1.00 | m | 1 | |
| 5 | 균열 | 0.2 | 1.0 | | 1.00 | m | 1 | |
| 6 | 균열 | 0.1 | 1.0 | | 1.00 | m | 1 | |
| 7 | 균열 | 0.2 | 0.5 | | 0.50 | m | 1 | |

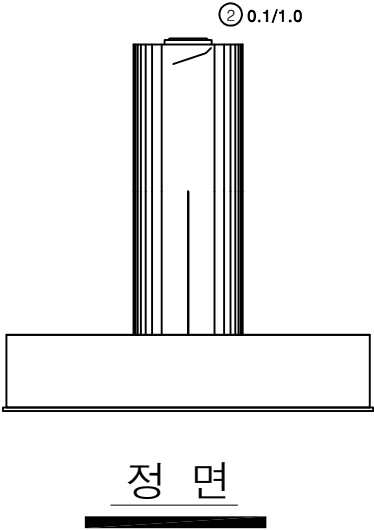
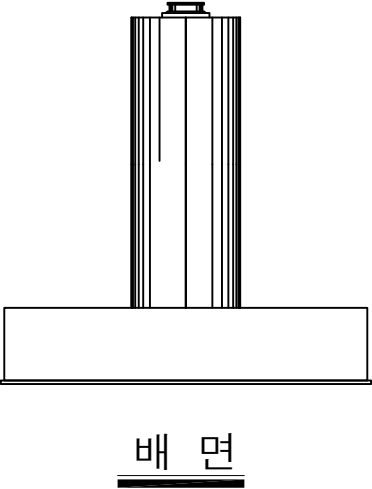
| 번호 | 손상내용 | 손상현황 | | | | | | 비고 |
|---|---|---|---|---|---|---|---|---|
| 1 | 무수축물탈균열 | 0.1 | 0.2 | | 1.80 | m | 9 | |
| 2 | 균열 | 0.1 | 1.0 | | 1.00 | m | 1 | |

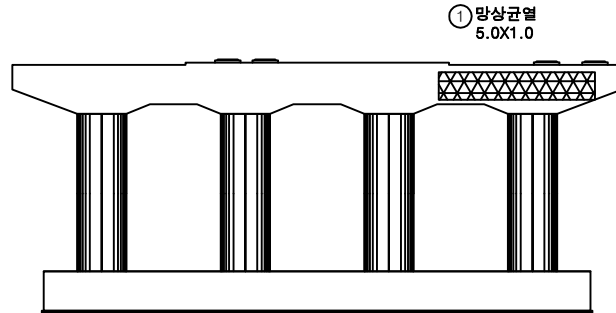
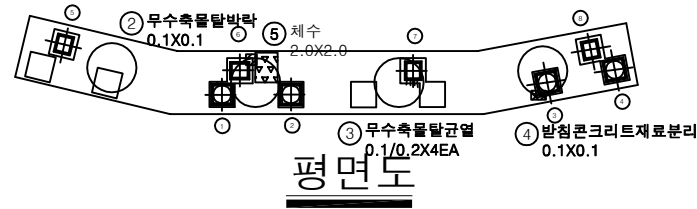
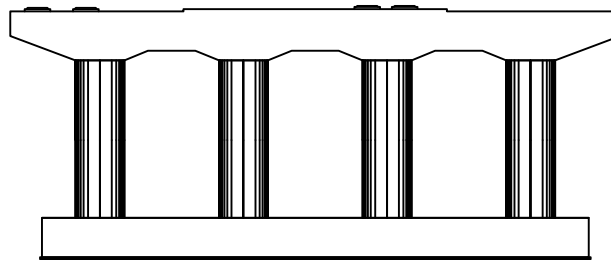
| 번호 | 손상내용 | 손상현황 | | | | | | 비고 |
|---|---|---|---|---|---|---|---|---|
| 1 | 망상균열 | | 5.0 | 1.0 | 5.00 | m <sup>2</sup> | 1 | |
| 3 | 무수축물탈균열 | 0.1 | 0.2 | | 0.80 | m | 4 | |

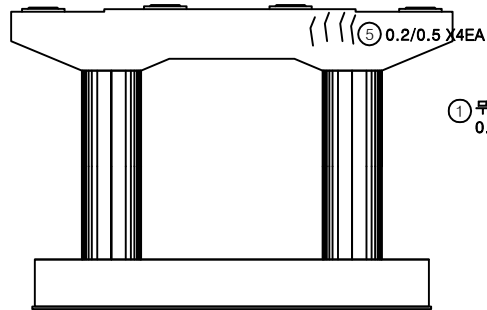
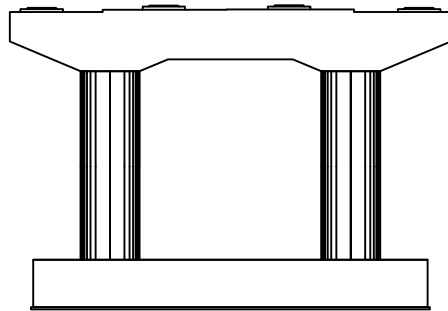
| 번호 | 손상내용 | 손상현황 | | | | | | 비고 |
|---|---|---|---|---|---|---|---|---|
| 1 | 무수축물탈균열 | 0.1 | 0.2 | | 1.20 | m | 6 | |
| 2 | 무수축물탈균열 | 0.1 | 0.2 | | 1.00 | m | 5 | |
| 4 | 무수축물탈균열 | 0.1 | 0.2 | | 0.80 | m | 4 | |
| 5 | 균열 | 0.2 | 0.5 | | 2.00 | m | 4 | |

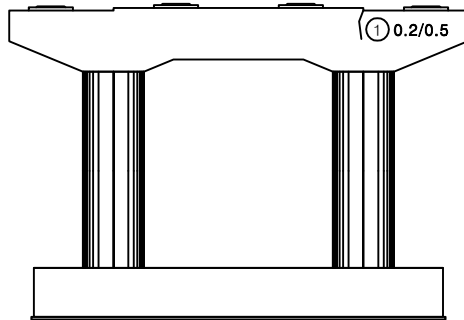
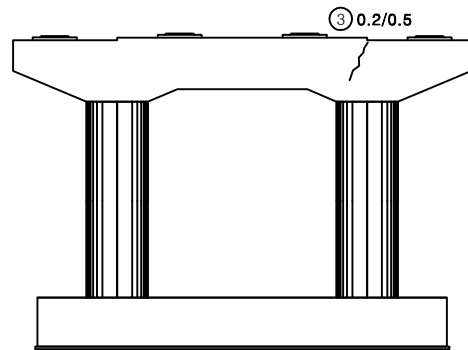
| 번호 | 손상내용 | 손상현황 | | | | | | 비고 |
|---|---|---|---|---|---|---|---|---|
| 1 | 균열 | 0.2 | 0.5 | | 0.50 | m | 1 | |
| 3 | 균열 | 0.2 | 0.5 | | 0.50 | m | 1 | 신규 |

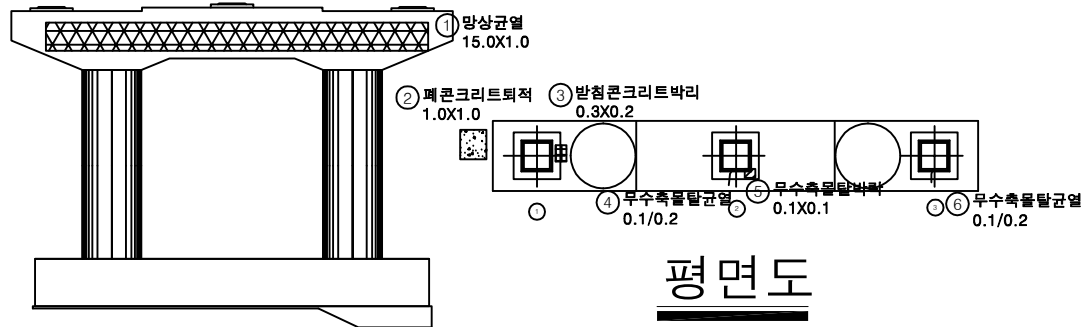
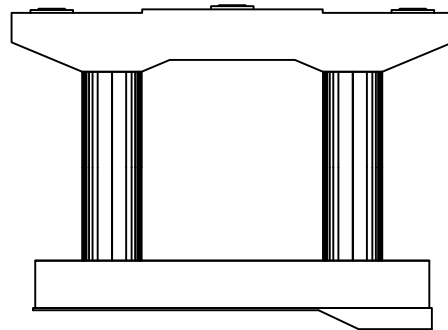
| 번호 | 손상내용 | 손상현황 | | | | | | 비고 |
|---|---|---|---|---|---|---|---|---|
| 1 | 망상균열 | | 15.0 | 1.0 | 15.00 | m <sup>2</sup> | 1 | |
| 4 | 무수축물탈균열 | 0.1 | 0.2 | | 0.20 | m | 1 | |
| 6 | 무수축물탈균열 | 0.1 | 0.2 | | 0.20 | m | 1 | |

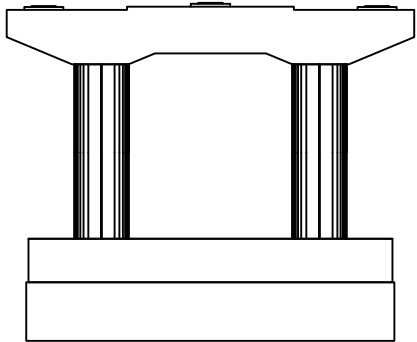
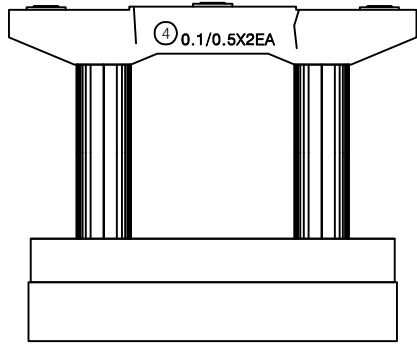
| 번호 | 손상내용 | 손상현황 | | | | | | 비 고 |
|---|---|---|---|---|---|---|---|---|
| 1 | 무수축물탈균열 | 0.1 | 0.2 | | 0.80 | m | 4 | |
| 2 | 무수축물탈균열 | 0.1 | 0.2 | | 1.40 | m | 7 | |
| 3 | 무수축물탈균열 | 0.1 | 0.2 | | 0.60 | m | 3 | |
| 4 | 균열 | 0.1 | 0.5 | | 1.00 | m | 2 | |
