상주영천고속도로 시설물 안전·하자점검 및 성능평가 용역  
(2022년 하반기 정밀안전점검)

# 외 관 조 사 망 도

화산JCT R-H교

2022.12

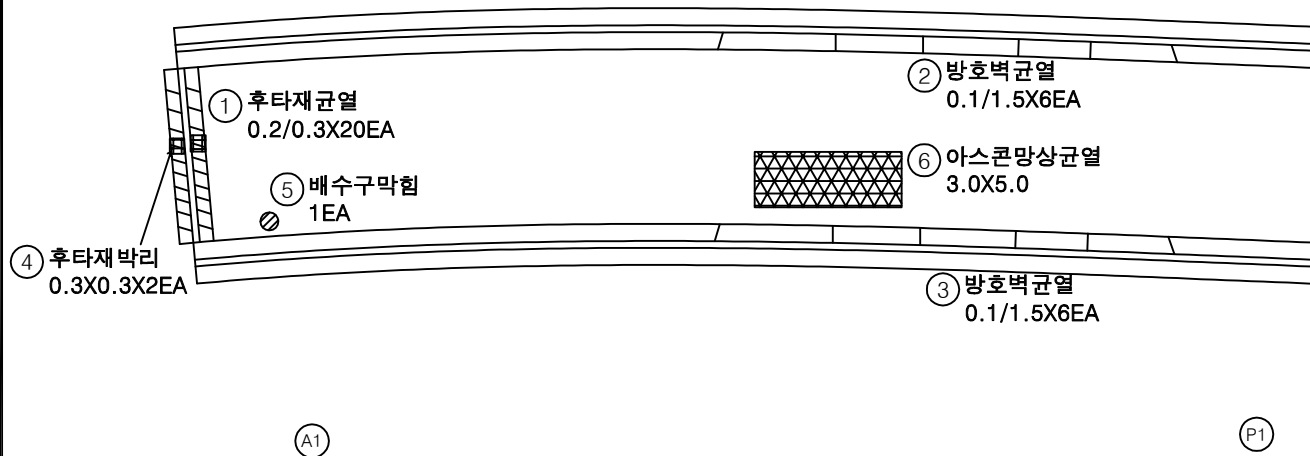
| 번호 | 손상내용 | 손상현황 | | | | | | 비고 |
|---|---|---|---|---|---|---|---|---|
| 1 | 후타재균열 | 0.2 | 0.3 | | 6.00 | m | 20 | |
| 2 | 방호벽균열 | 0.1 | 1.5 | | 9.00 | m | 6 | |
| 3 | 방호벽균열 | 0.1 | 1.5 | | 9.00 | m | 6 | |
| 4 | 후타재박리 | | 0.3 | 0.3 | 0.18 | m <sup>2</sup> | 2 | |
| 5 | 배수구막힘 | | | | 1.00 | EA | 1 | |
| 6 | 아스콘망상균열 | | 3.0 | 5.0 | 15.00 | m <sup>2</sup> | 1 | |

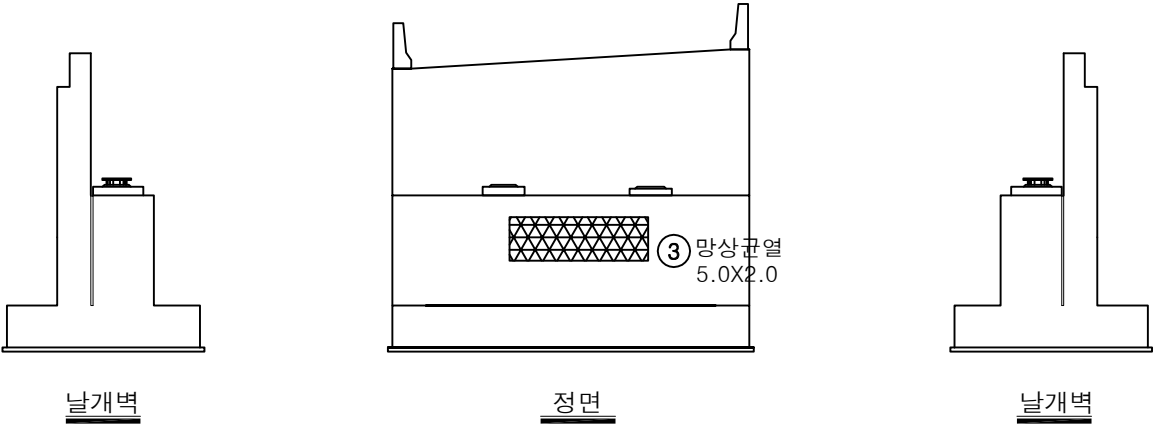
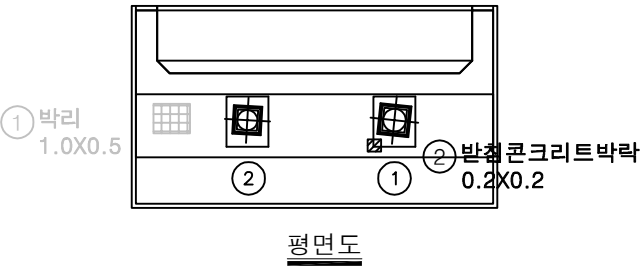
| 번호 | 손상내용 | 손상현황 | | | | | | 비고 |
|---|---|---|---|---|---|---|---|---|
| 1 | 박리 | | 1.0 | 0.5 | 0.50 | m <sup>2</sup> | 1 | 21'하 보수 |
| 2 | 방청콘크리트박락 | | 0.2 | 0.2 | 0.04 | m <sup>2</sup> | 1 | |
| 3 | 망상균열 | | 5.0 | 2.0 | 10.00 | m <sup>2</sup> | 1 | |

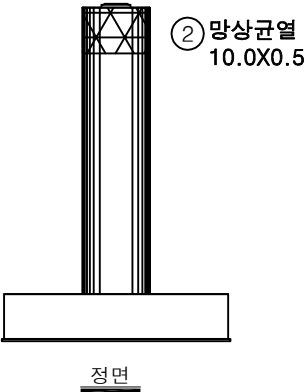
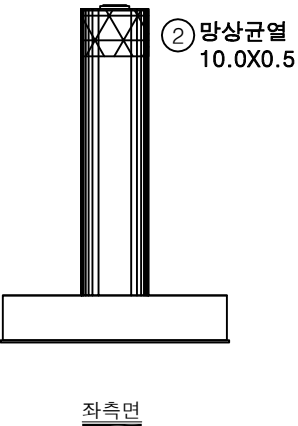
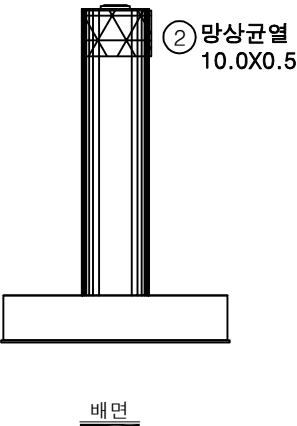
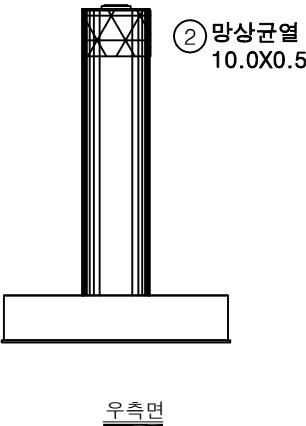
| 번호 | 손상내용 | 손상현황 | | | | | | 비고 |
|---|---|---|---|---|---|---|---|---|
| 1 | 무수축물탈균열 | 0.1 | 0.1 | | 0.80 | m | 8 | |
| 2 | 망상균열 | | 10.0 | 0.5 | 5.00 | m <sup>2</sup> | 1 | |
