상주영천고속도로 시설물 안전·하자점검 및 성능평가 용역  
(2022년 하반기 정밀안전점검)

# 외 관 조 사 망 도

오미교

2022.12

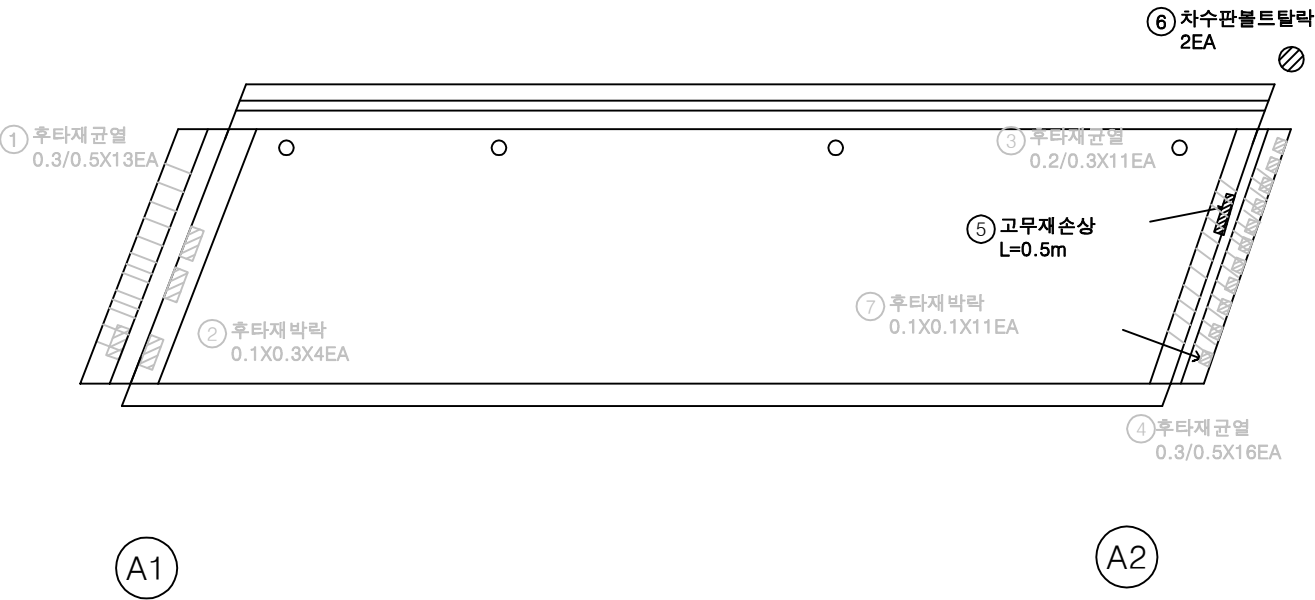
상 주 방 향

| 번호 | 손상내용 | 손상현황 | | | | | | 비고 |
|---|---|---|---|---|---|---|---|---|
| 1 | 후타재균열 | 0.3 | 0.5 | | 6.50 | m | 13 | 21'상 보수 |
| 2 | 후타재박리 | | 0.1 | 0.3 | 0.12 | m² | 4 | 21'상 보수 |
| 3 | 후타재균열 | 0.2 | 0.3 | | 3.30 | m | 11 | 21'상 보수 |
| 4 | 후타재균열 | 0.3 | 0.5 | | 8.00 | m | 16 | 21'상 보수 |
| 5 | 본체고무재손상 | | 0.5 | | 0.50 | m | 1 | |
| 6 | 차수판볼트탈락 | | | | 2.00 | EA | 2 | |
| 7 | 후타재박락 | | 0.1 | 0.1 | 0.11 | m² | 11 | 21'상 보수 |

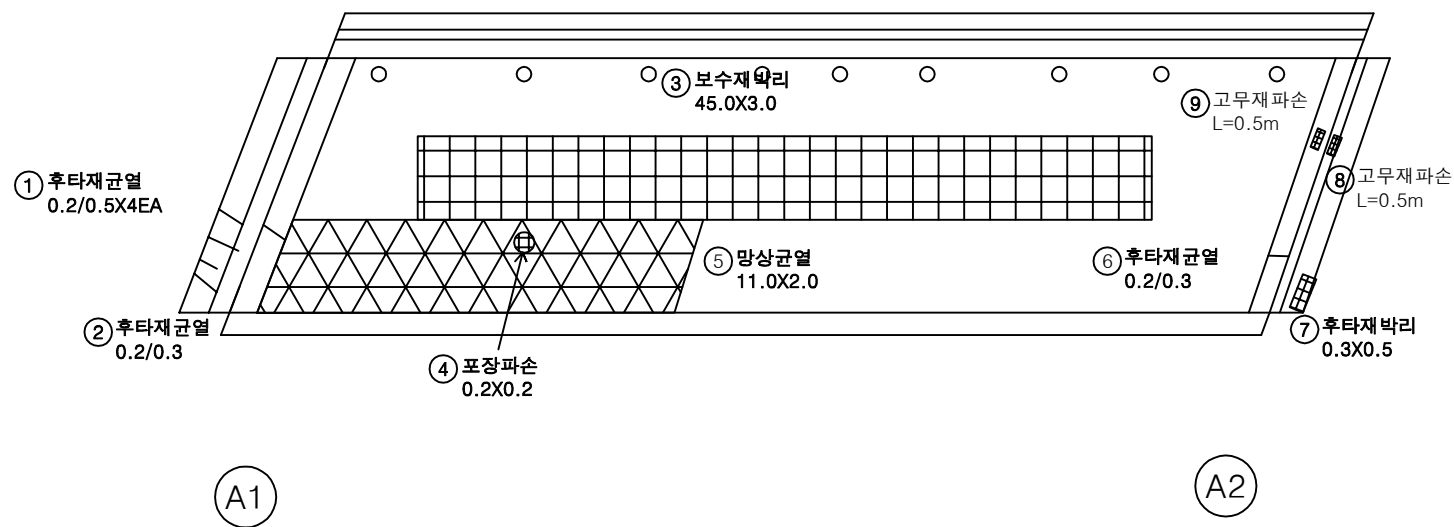
영 천 방 향

| 번호 | 손상내용 | 손상현황 | | | | | | 비고 |
|---|---|---|---|---|---|---|---|---|
| 1 | 후타재균열 | 0.2 | 0.5 | | 2.00 | m | 4 | |
| 2 | 후타재균열 | 0.2 | 0.3 | | 0.30 | m | 1 | |
| 3 | 보수재박리 | | 45.0 | 3.0 | 135.00 | m <sup>2</sup> | 1 | |
| 4 | 포장파손 | 0.2 | 0.2 | 0.04 | m <sup>2</sup> | | 1 | |
| 5 | 망상균열 | | 11.0 | 2.0 | 22.00 | m <sup>2</sup> | 1 | |
| 6 | 후타재균열 | 0.2 | 0.3 | | 0.30 | m | 1 | |
| 7 | 후타재박리 | | 0.3 | 0.5 | 0.15 | m <sup>2</sup> | 1 | |
| 8 | 고무재파손 | | 0.5 | | 0.50 | m | 1 | |
| 9 | 고무재파손 | | 0.5 | | 0.50 | m | 1 | |

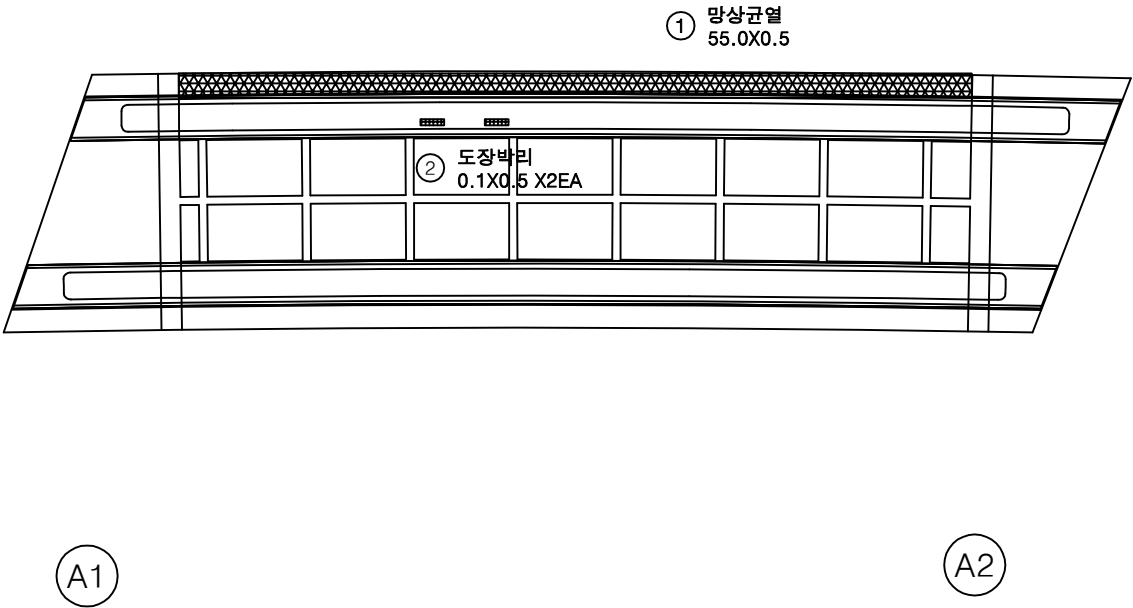
| 번호 | 손상내용 | 손상현황 | | | | | | 비고 |
|---|---|---|---|---|---|---|---|---|
| 1 | 망상균열 | | 55.0 | 0.5 | 27.50 | m <sup>2</sup> | 1 | |
| 2 | 도장박리 | | 0.1 | 0.5 | 0.10 | m <sup>2</sup> | 2 | |

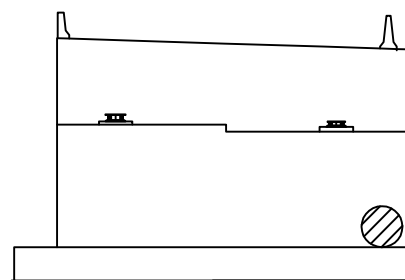
정면

① 배수관막힘  
2EA

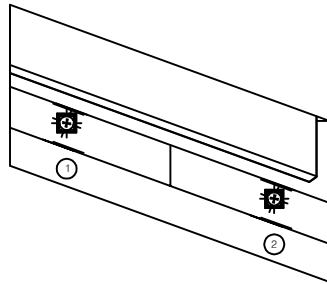
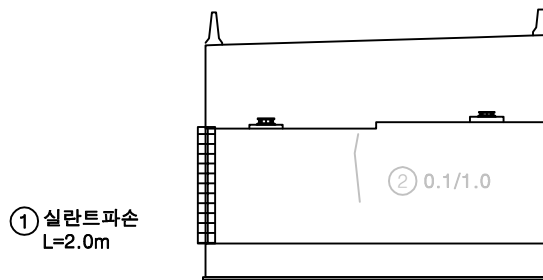
| 번호 | 손상내용 | 손상현황 | | | | | | 비고 |
|---|---|---|---|---|---|---|---|---|
| 2 | 균열 | 0.1 | 1.0 | | 1.00 | m | 1 | 21'하 보수 |
