상주영천고속도로 시설물 안전·하자점검 및 성능평가 용역  
(2022년 하반기 정밀안전점검)

# 외 관 조 사 망 도

가래실교

2022.12

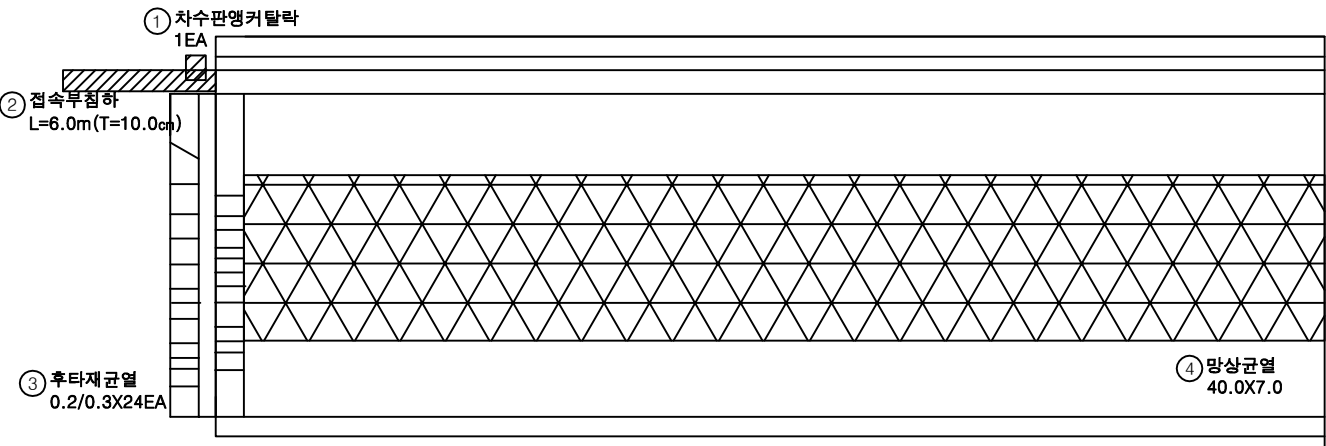
| 번호 | 손상내용 | 손상현황 | | | | | | 비고 |
|---|---|---|---|---|---|---|---|---|
| 1 | 차수판앵커탈락 | | | | 1.00 | EA | 1 | |
| 2 | 접속부침하 | | 6.0 | | 6.00 | m | 1 | (T=10.0cm) |
| 3 | 후타재균열 | 0.2 | 0.3 | | 7.20 | m | 24 | |
| 4 | 망상균열 | | 40.0 | 7.0 | 280.00 | m <sup>2</sup> | 1 | |

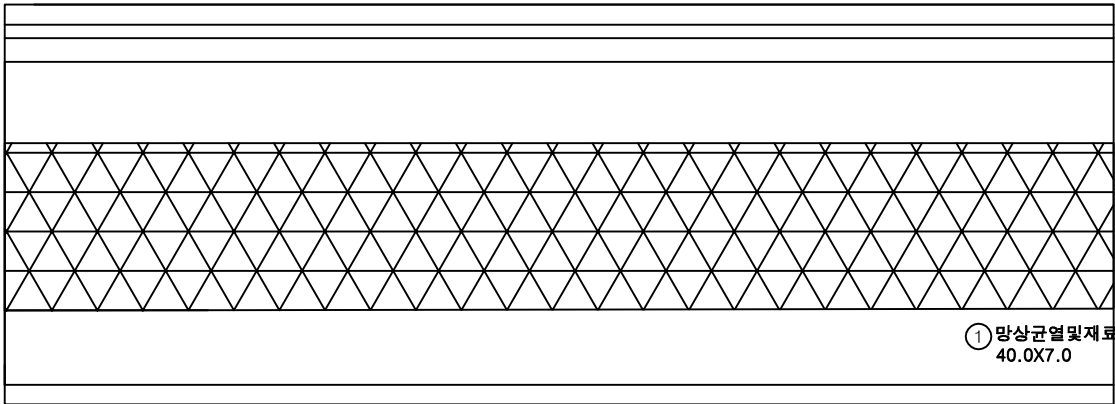
| 번호 | 손상내용 | 손상현황 | | | | | | 비고 |
|---|---|---|---|---|---|---|---|---|
| 1 | 망상균열및재료분리 | | 40.0 | 7.0 | 280.00 | m <sup>2</sup> | 1 | |

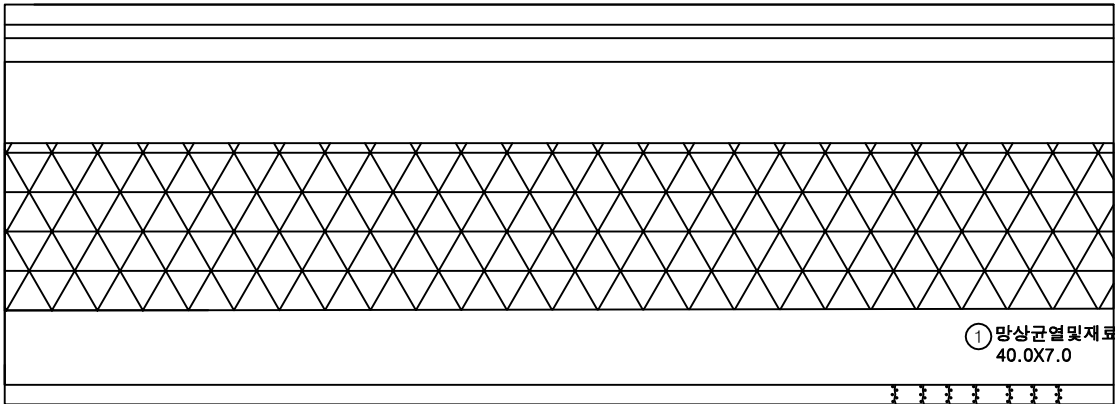
① 망상균열및재료분리  
40.0X7.0

② 중분대균열부백태  
0.2X1.0 X7EA

| 번호 | 손상내용 | 손상현황 | | | | | | 비고 |
|---|---|---|---|---|---|---|---|---|
| 1 | 망상균열및재료분리 | | 40.0 | 7.0 | 280.00 | m <sup>2</sup> | 1 | |
| 2 | 중분대균열부백태 | | 0.2 | 1.0 | 1.40 | m <sup>2</sup> | 7 | |

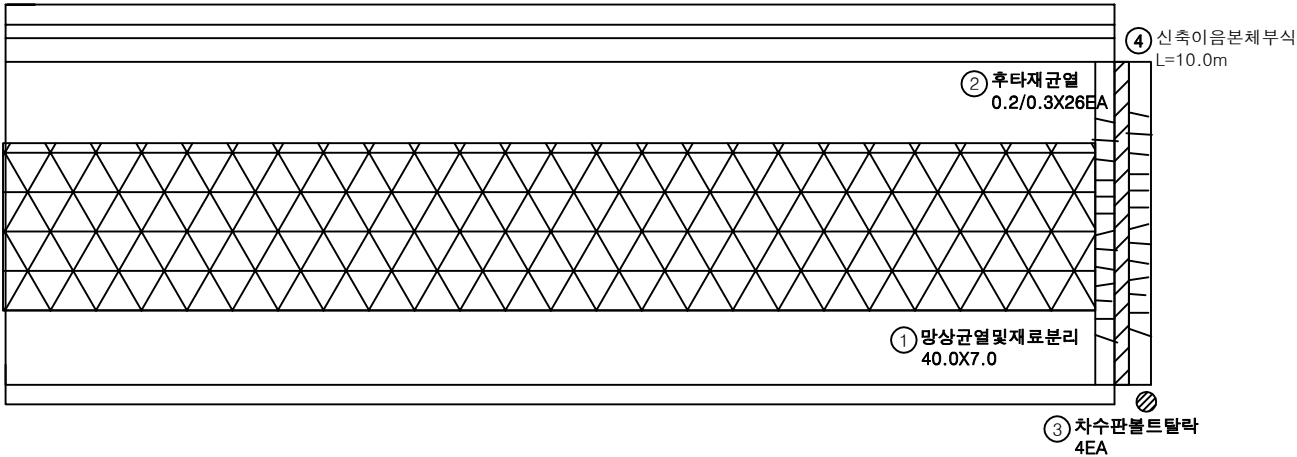
| 번호 | 손상내용 | 손상현황 | | | | | | 비 고 |
|---|---|---|---|---|---|---|---|---|
| 1 | 망상균열및재료분리 | | 40.0 | 7.0 | 280.00 | m <sup>2</sup> | 1 | |
| 2 | 후타재균열 | 0.2 | 0.3 | | 7.80 | m | 26 | |
| 4 | 신축이음본체부식 | | 10.0 | | 10.00 | m | 1 | |

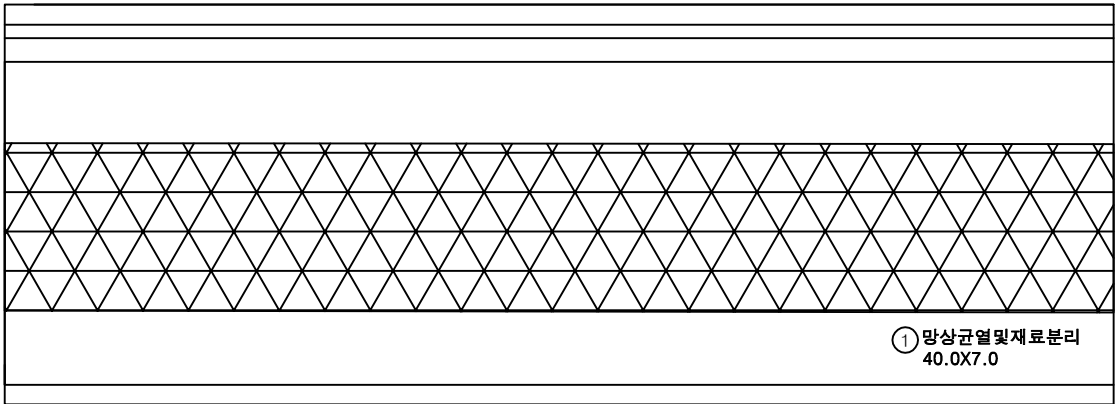
| 번호 | 손상내용 | 손상현황 | | | | | | 비고 |
|---|---|---|---|---|---|---|---|---|
| 1 | 망상균열및재료분리 | | 40.0 | 7.0 | 280.00 | m <sup>2</sup> | 1 | |

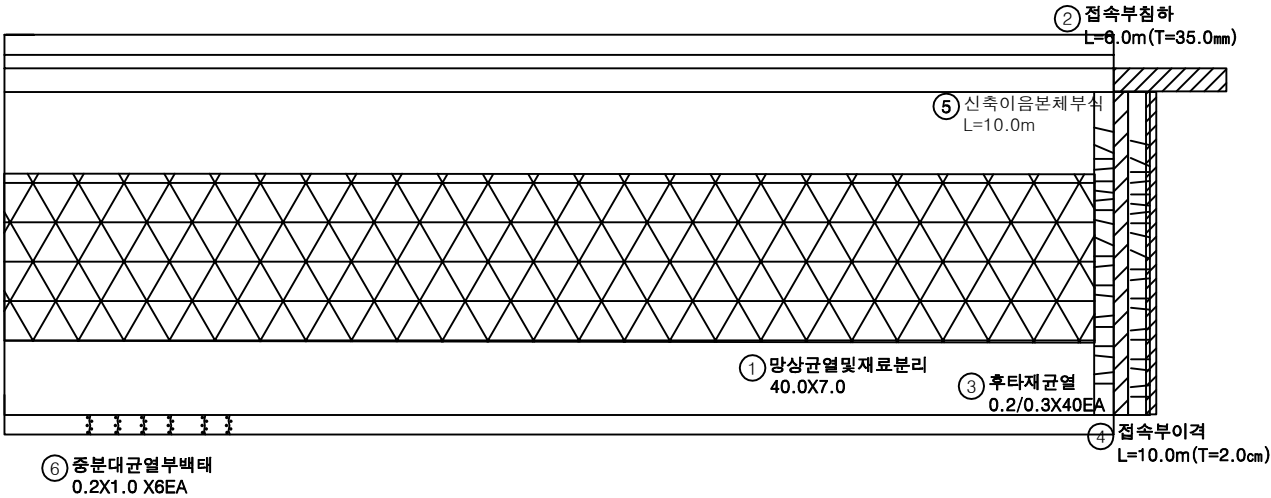
| 번호 | 손상내용 | 손상현황 | | | | | | 비 고 |
|---|---|---|---|---|---|---|---|---|
| 1 | 망상균열및재료분리 | | 40.0 | 7.0 | 280.00 | m <sup>2</sup> | 1 | |
| 3 | 후타재균열 | 0.2 | 0.3 | | 12.00 | m | 40 | |
| 5 | 신축이음본체부식 | | 10.0 | | 10.00 | m | 1 | |
| 6 | 중분대균열부백태 | 0.2 | 1.0 | 1.20 | | m <sup>2</sup> | 6 | |

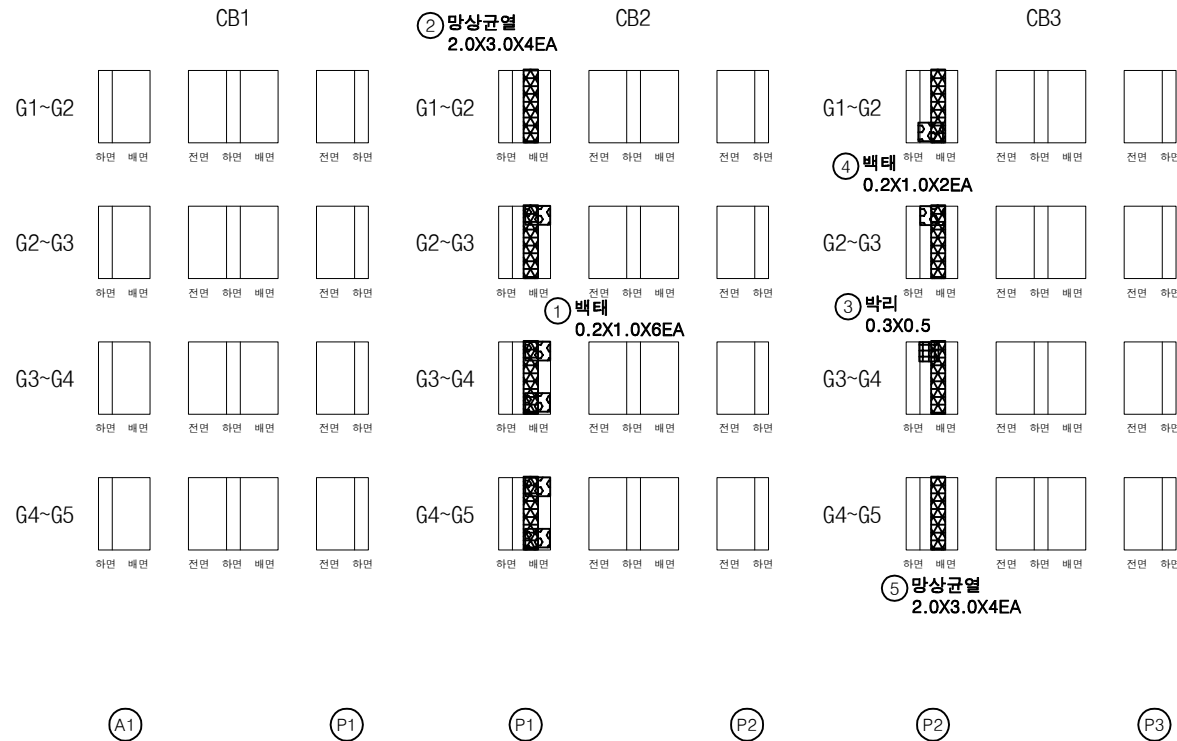
| 번호 | 손상내용 | 손상현황 | | | | | | 비고 |
|---|---|---|---|---|---|---|---|---|
| 2 | 망상균열 | | 2.0 | 3.0 | 24.00 | m <sup>2</sup> | 4 | |
| 5 | 망상균열 | | 2.0 | 3.0 | 24.00 | m <sup>2</sup> | 4 | |

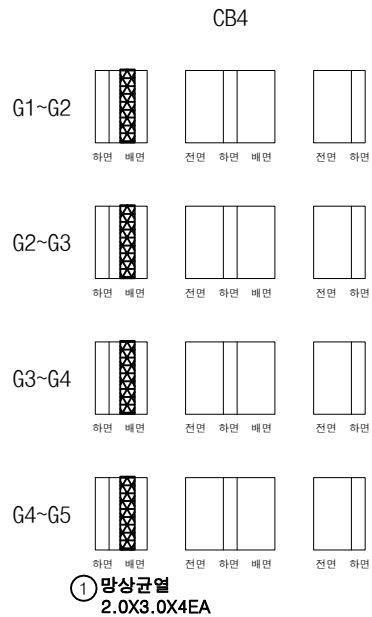
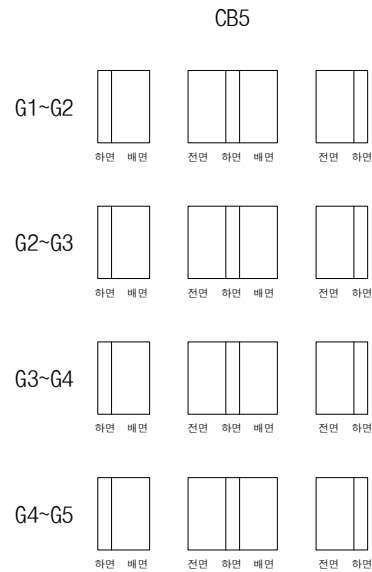
| 번호 | 손상내용 | 손상현황 | | | | | | 비고 |
|---|---|---|---|---|---|---|---|---|
| 1 | 망상균열 | | 2.0 | 3.0 | 24.00 | m <sup>2</sup> | 4 | |

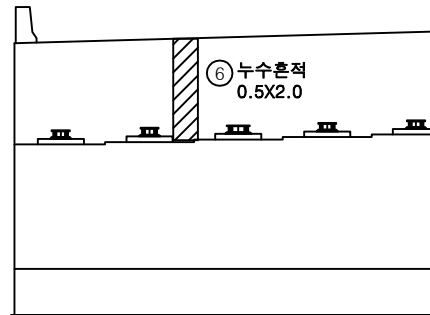
| 번호 | 손상내용 | 손상현황 | | | | | | 비고 |
|---|---|---|---|---|---|---|---|---|
| 1 | 무수축물탈균열 | 0.1 | 0.1 | | 0.40 | m | 4 | |
| 2 | 무수축물탈균열 | 0.1 | 0.1 | | 0.30 | m | 3 | |
| 3 | 무수축물탈균열 | 0.1 | 0.1 | | 0.30 | m | 3 | |
| 4 | 무수축물탈균열 | 0.1 | 0.1 | | 0.20 | m | 2 | |
| 5 | 무수축물탈균열 | 0.1 | 0.1 | | 0.30 | m | 3 | |
| 6 | 누수흔적 | | 0.5 | 2.0 | 1.00 | m <sup>2</sup> | 1 | |
| 7 | plate부식 | | | | 2.00 | EA | 2 | |

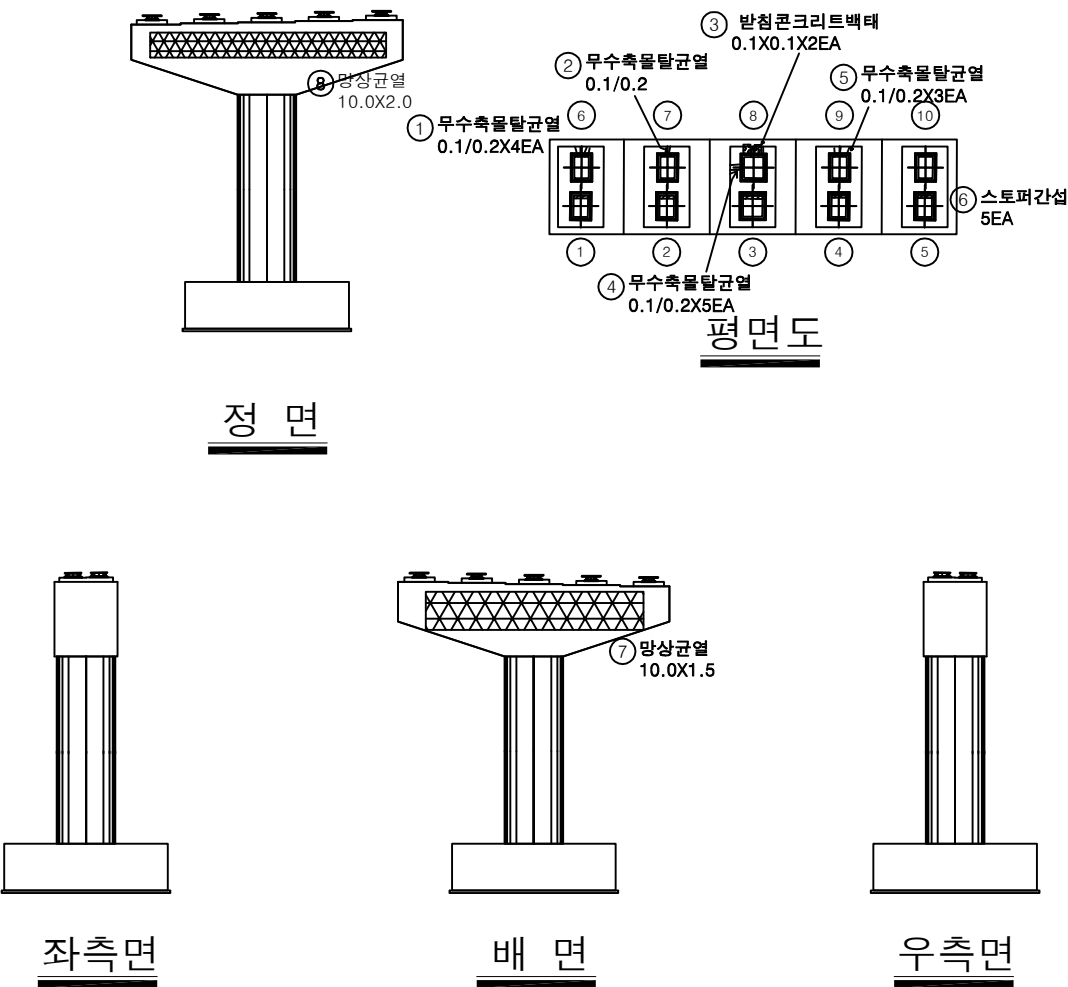
| 번호 | 손상내용 | 손상현황 | | | | | | 비고 |
|---|---|---|---|---|---|---|---|---|
| 1 | 무수축물탈균열 | 0.1 | 0.2 | | 0.80 | m | 4 | |
| 2 | 무수축물탈균열 | 0.1 | 0.2 | | 0.20 | m | 1 | |
| 4 | 무수축물탈균열 | 0.1 | 0.2 | | 1.00 | m | 5 | |
| 5 | 무수축물탈균열 | 0.1 | 0.2 | | 0.60 | m | 3 | |
| 7 | 망상균열 | | 10.0 | 1.5 | 15.00 | m <sup>2</sup> | 1 | |
| 8 | 망상균열 | | 10.0 | 2.0 | 20.00 | m <sup>2</sup> | 1 | |

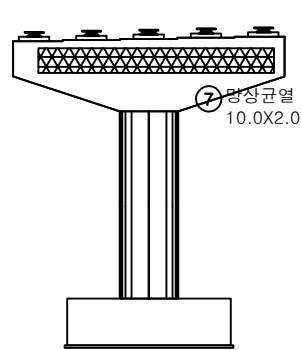
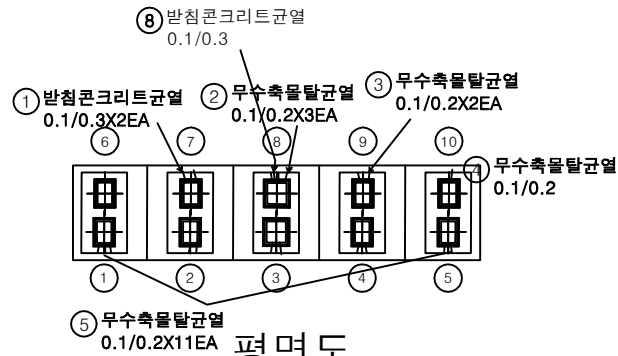
| 번호 | 손상내용 | 손상현황 | | | | | | 비고 |
|---|---|---|---|---|---|---|---|---|
| 1 | 받침콘크리트균열 | 0.1 | 0.3 | | 0.60 | m | 2 | |
| 2 | 무수축물탈균열 | 0.1 | 0.2 | | 0.60 | m | 3 | |
| 3 | 무수축물탈균열 | 0.1 | 0.2 | | 0.40 | m | 2 | |
| 4 | 무수축물탈균열 | 0.1 | 0.2 | | 0.20 | m | 1 | |
| 5 | 무수축물탈균열 | 0.1 | 0.2 | | 2.20 | m | 11 | |
| 6 | 망상균열 | | 10.0 | 1.5 | 15.00 | m <sup>2</sup> | 1 | |
| 7 | 망상균열 | | 10.0 | 2.0 | 20.00 | m <sup>2</sup> | 1 | |
| 8 | 받침콘크리트균열 | 0.1 | 0.3 | | 0.30 | m | 1 | |

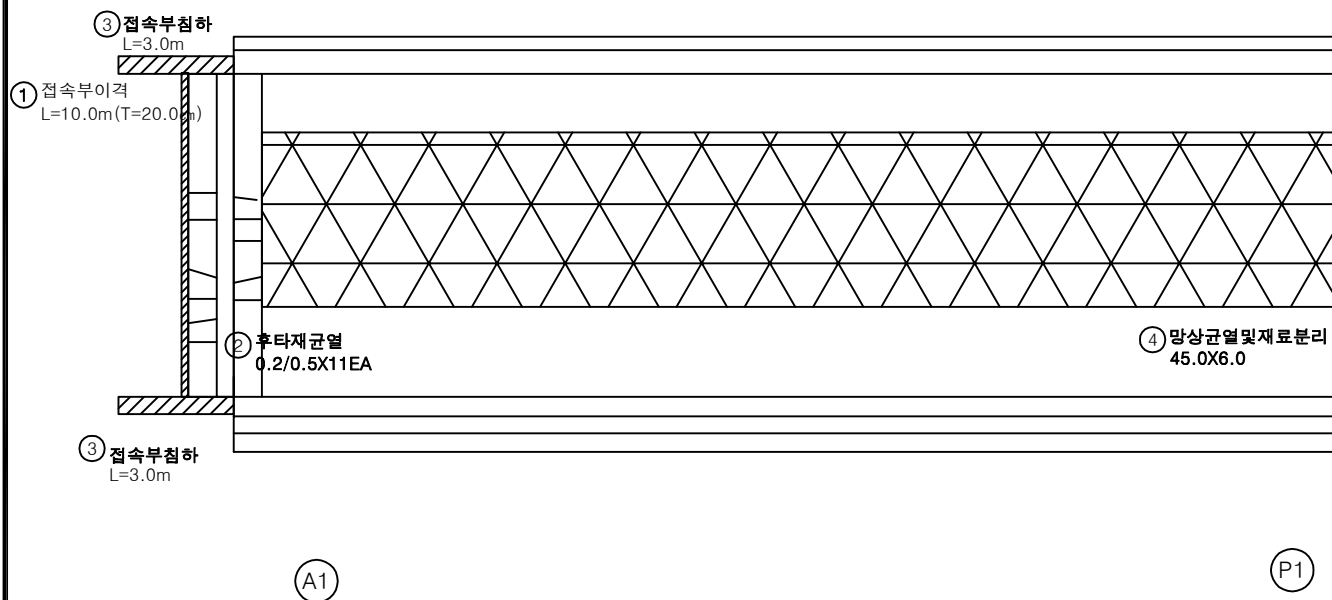
| 번호 | 손상내용 | 손상현황 | | | | | | 비고 |
|---|---|---|---|---|---|---|---|---|
| 2 | 후타재균열 | 0.2 | 0.5 | | 5.50 | m | 11 | |
| 4 | 망상균열및재료분리 | | 45.0 | 6.0 | 270.00 | m² | 1 | |

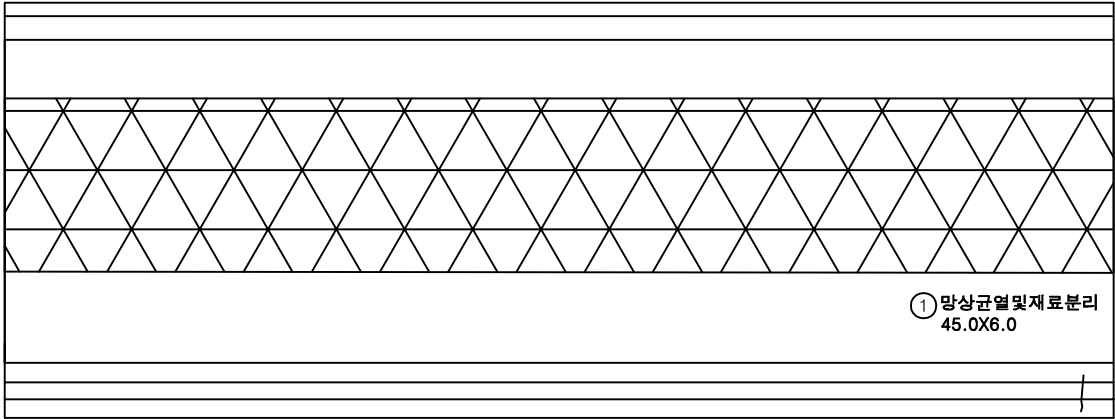
① 망상균열및재료분리  
45.0X6.0

② 방호벽균열  
0.2/1.5

| 번호 | 손상내용 | 손상현황 | | | | | | 비고 |
|---|---|---|---|---|---|---|---|---|
| 1 | 망상균열및재료분리 | | 45.0 | 6.0 | 270.00 | m <sup>2</sup> | 1 | |
| 2 | 방호벽균열 | 0.2 | 1.5 | | 1.50 | m | 1 | |

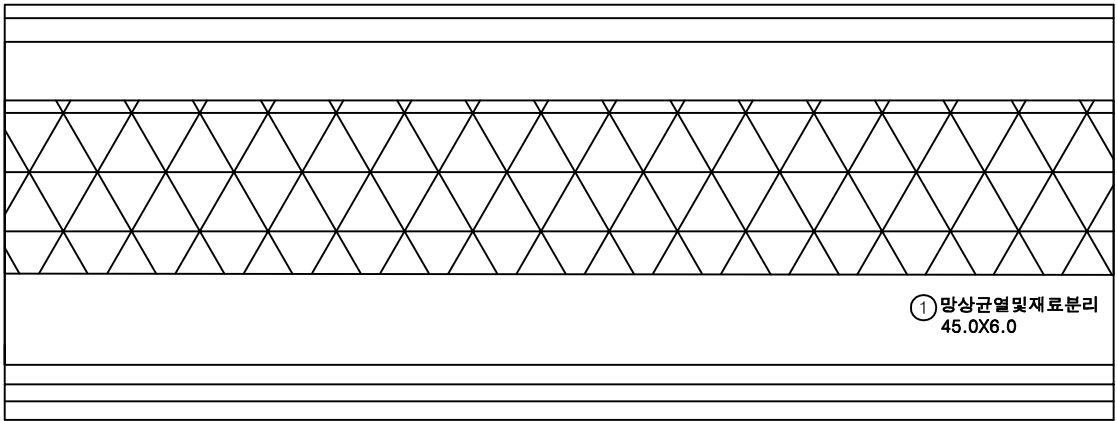
| 번호 | 손상내용 | 손상현황 | | | | | | 비고 |
|---|---|---|---|---|---|---|---|---|
| 1 | 망상균열및재료분리 | | 45.0 | 6.0 | 270.00 | m <sup>2</sup> | 1 | |

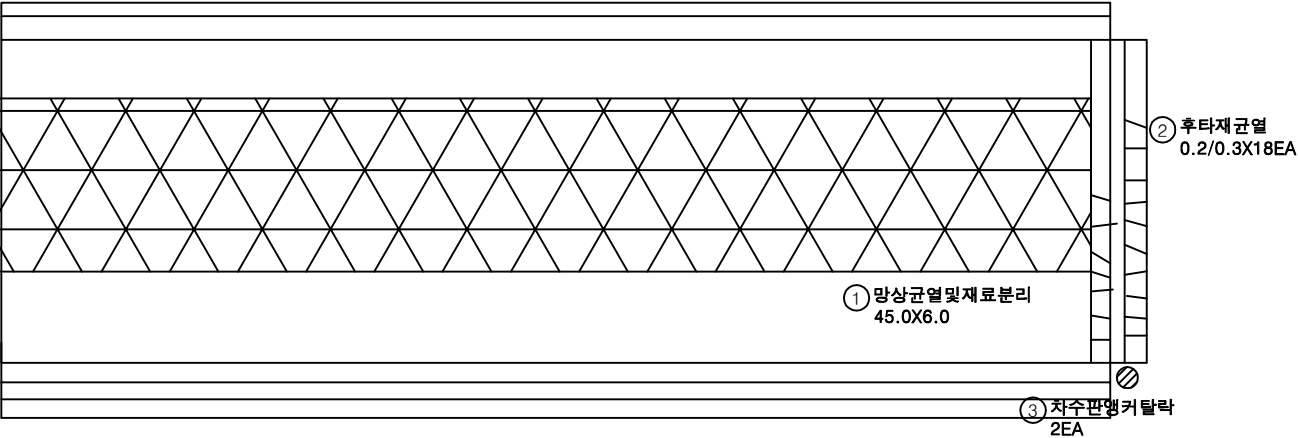
| 번호 | 손상내용 | 손상현황 | | | | | | 비고 |
|---|---|---|---|---|---|---|---|---|
| 1 | 망상균열및재료분리 | | 45.0 | 6.0 | 270.00 | m <sup>2</sup> | 1 | |
| 2 | 후타재균열 | 0.2 | 0.3 | | 5.40 | m | 18 | |

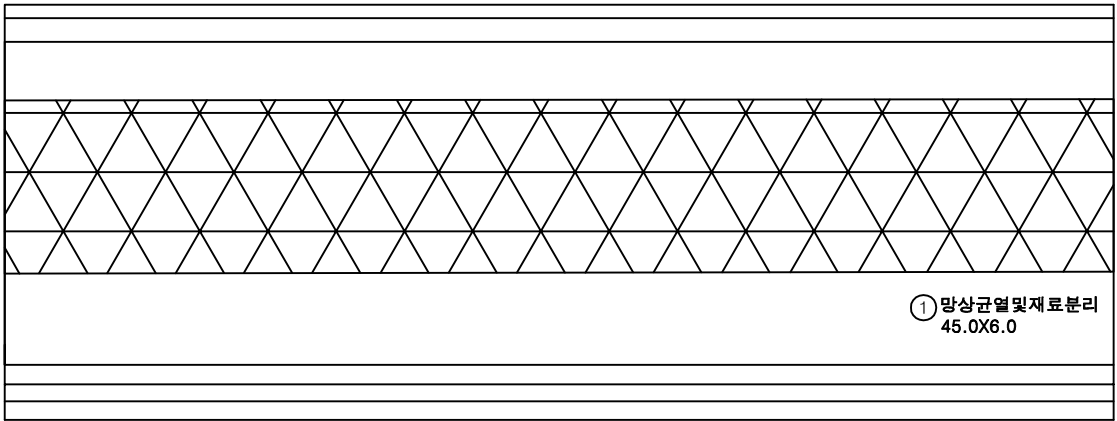
| 번호 | 손상내용 | 손상현황 | | | | | | 비고 |
|---|---|---|---|---|---|---|---|---|
| 1 | 망상균열및재료분리 | | 45.0 | 6.0 | 270.00 | m <sup>2</sup> | 1 | |

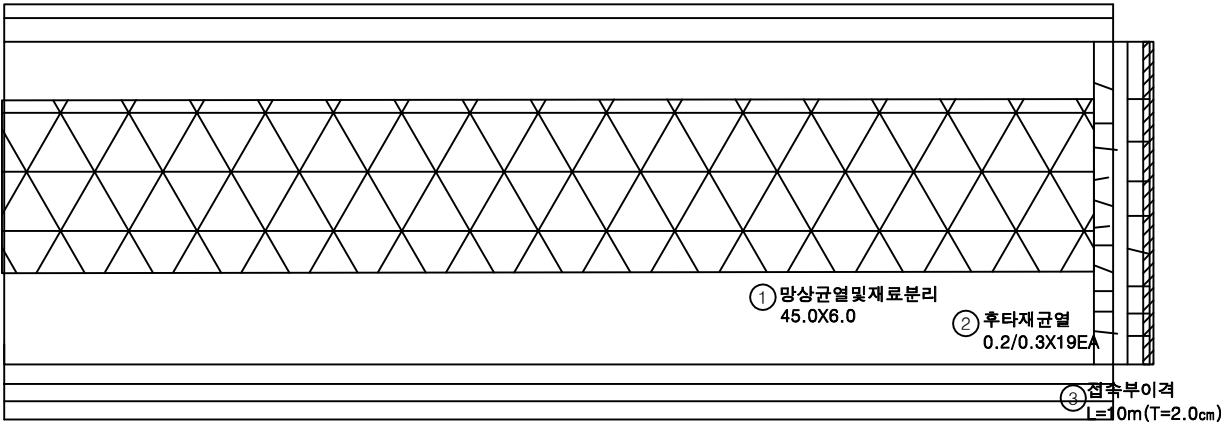
| 번호 | 손상내용 | 손상현황 | | | | | | 비고 |
|---|---|---|---|---|---|---|---|---|
| 1 | 망상균열및재료분리 | | 45.0 | 6.0 | 270.00 | m <sup>2</sup> | 1 | |
| 2 | 후타재균열 | 0.2 | 0.3 | | 5.70 | m | 19 | |

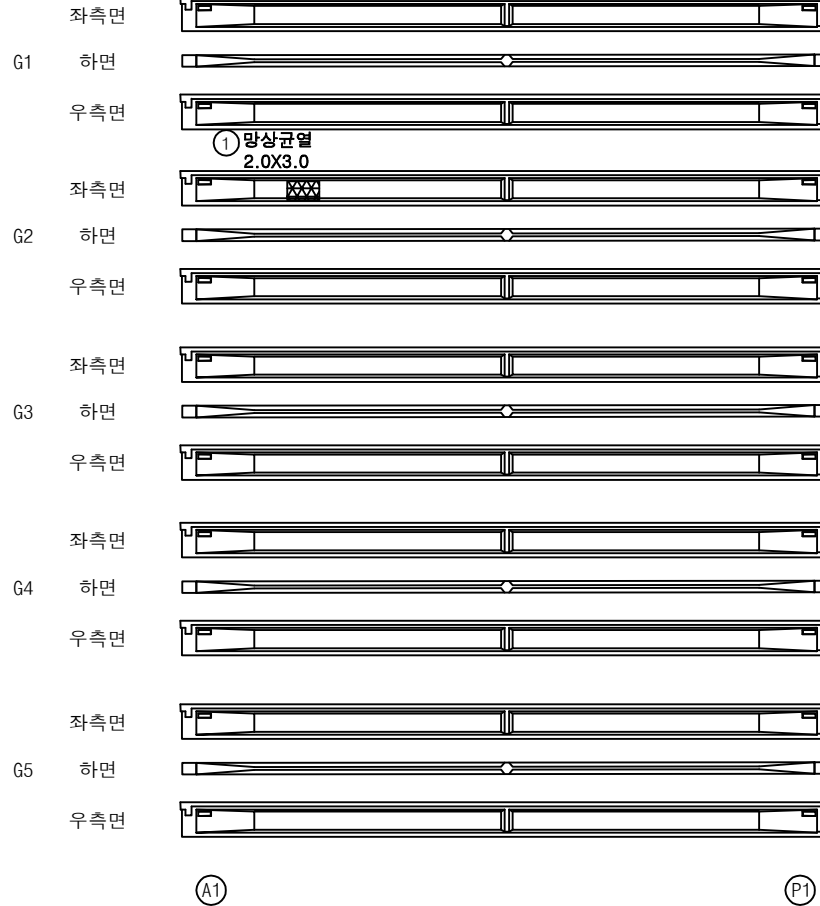
| 번호 | 손상내용 | 손상현황 | | | | | | 비고 |
|---|---|---|---|---|---|---|---|---|
| 1 | 망상균열 | | 2.0 | 3.0 | 6.00 | m <sup>2</sup> | 1 | |

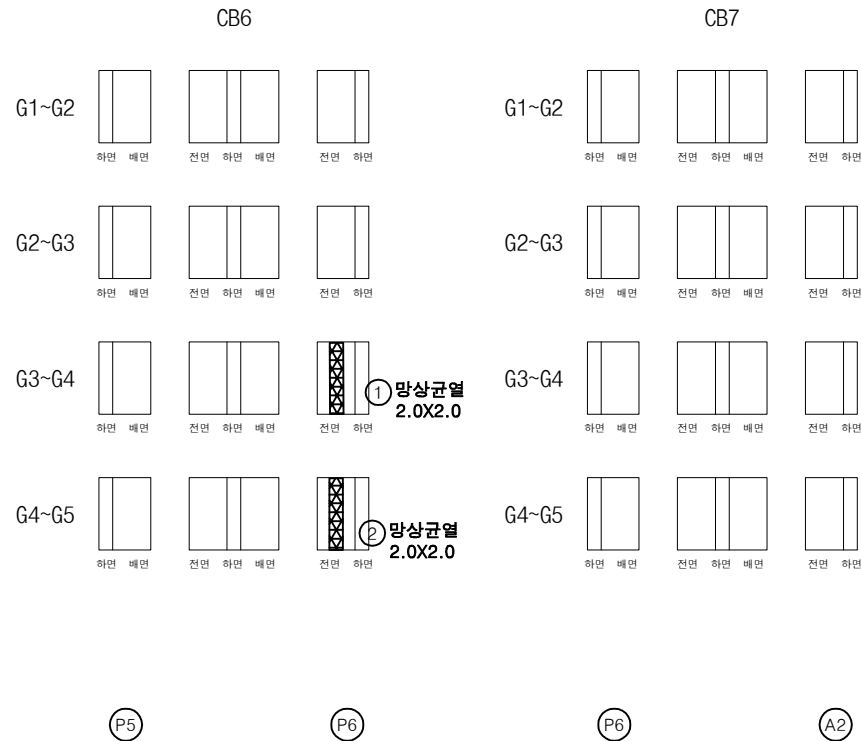
| 번호 | 손상내용 | 손상현황 | | | | | | 비고 |
|---|---|---|---|---|---|---|---|---|
| 1 | 망상균열 | | 2.0 | 2.0 | 4.00 | m <sup>2</sup> | 1 | |
| 2 | 망상균열 | | 2.0 | 2.0 | 4.00 | m <sup>2</sup> | 1 | |

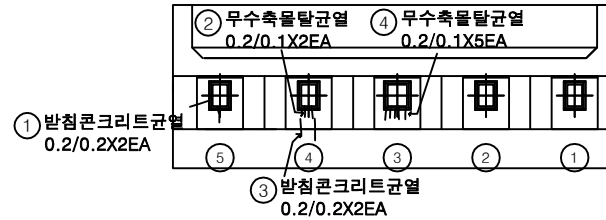
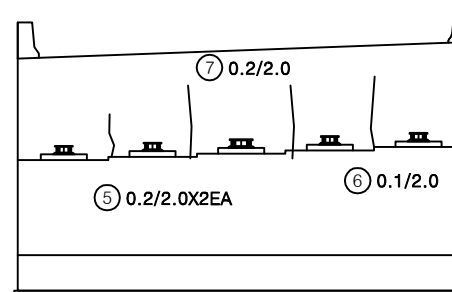
| 번호 | 손상내용 | 손상현황 | | | | | | 비고 |
|---|---|---|---|---|---|---|---|---|
| 1 | 받침콘크리트균열 | 0.2 | 0.2 | | 0.40 | m | 2 | |
| 2 | 무수축물탈균열 | 0.2 | 0.1 | | 0.20 | m | 2 | |
| 3 | 받침콘크리트균열 | 0.2 | 0.2 | | 0.40 | m | 2 | |
| 4 | 무수축물탈균열 | 0.2 | 0.1 | | 0.50 | m | 5 | |
| 6 | 균열 | 0.2 | 2.0 | | 4.00 | m | 2 | |
| 7 | 균열 | 0.1 | 2.0 | | 2.00 | m | 1 | |
| 9 | 균열 | 0.2 | 2.0 | | 2.00 | m | 1 | |

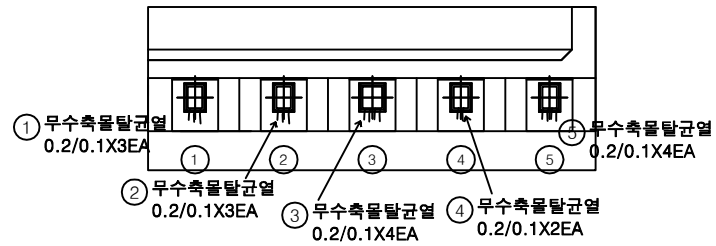
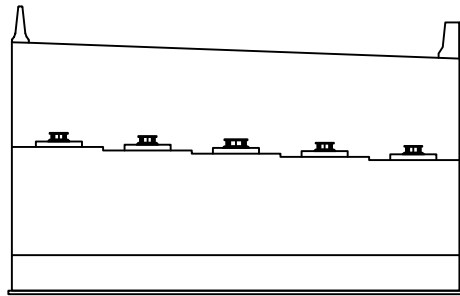
| 번호 | 손상내용 | 손상현황 | | | | | | 비고 |
|---|---|---|---|---|---|---|---|---|
| 1 | 무수축물탈균열 | 0.2 | 0.1 | | 0.30 | m | 3 | |
| 2 | 무수축물탈균열 | 0.2 | 0.1 | | 0.30 | m | 3 | |
| 3 | 무수축물탈균열 | 0.2 | 0.1 | | 0.40 | m | 4 | |
| 4 | 무수축물탈균열 | 0.2 | 0.1 | | 0.20 | m | 2 | |
| 5 | 무수축물탈균열 | 0.2 | 0.1 | | 0.40 | m | 4 | |

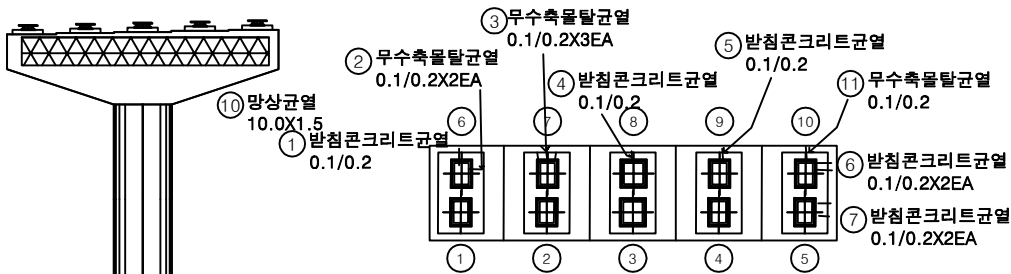
| 번호 | 손상내용 | 손상현황 | | | | | | 비 고 |
|---|---|---|---|---|---|---|---|---|
| 1 | 받침콘크리트균열 | 0.1 | 0.2 | | 0.20 | m | 1 | |
| 2 | 무수축물탈균열 | 0.1 | 0.2 | | 0.40 | m | 2 | |
| 3 | 무수축물탈균열 | 0.1 | 0.2 | | 0.60 | m | 3 | |
| 4 | 받침콘크리트균열 | 0.1 | 0.2 | | 0.20 | m | 1 | |
| 5 | 받침콘크리트균열 | 0.1 | 0.2 | | 0.20 | m | 1 | |
| 6 | 받침콘크리트균열 | 0.1 | 0.2 | | 0.40 | m | 2 | |
| 7 | 받침콘크리트균열 | 0.1 | 0.2 | | 0.40 | m | 2 | |
| 8 | 망상균열 | | 10.0 | 1.0 | 10.00 | m <sup>2</sup> | 1 | |
| 9 | 망상균열 | | 2.0 | 1.0 | 2.00 | m <sup>2</sup> | 1 | |
| 10 | 망상균열 | | 10.0 | 1.5 | 15.00 | m <sup>2</sup> | 1 | |
| 11 | 무수축물탈균열 | 0.1 | 0.2 | | 0.20 | m | 1 | |

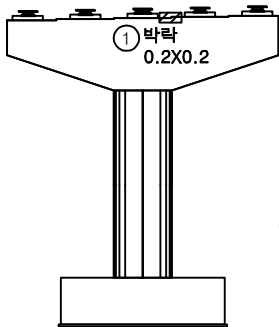
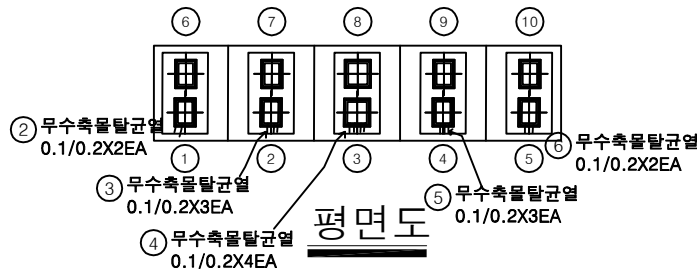
| 번호 | 손상내용 | 손상현황 | | | | | | 비고 |
|---|---|---|---|---|---|---|---|---|
| 2 | 무수축물탈균열 | 0.1 | 0.2 | | 0.40 | m | 2 | |
| 3 | 무수축물탈균열 | 0.1 | 0.2 | | 0.60 | m | 3 | |
| 4 | 무수축물탈균열 | 0.1 | 0.2 | | 0.80 | m | 4 | |
| 5 | 무수축물탈균열 | 0.1 | 0.2 | | 0.60 | m | 3 | |
| 6 | 무수축물탈균열 | 0.1 | 0.2 | | 0.40 | m | 2 | |

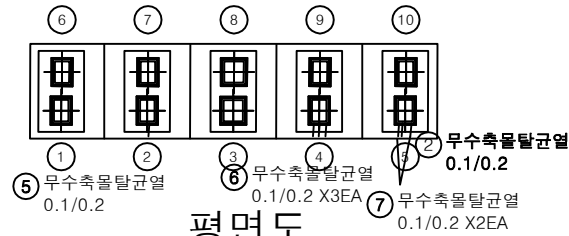
| 번호 | 손상내용 | 손상현황 | | | | | | 비 고 |
|---|---|---|---|---|---|---|---|---|
| 1 | 망상균열 | | 2.0 | 1.0 | 2.00 | m <sup>2</sup> | 1 | |
| 2 | 무수축물탈균열 | 0.1 | 0.2 | | 0.20 | m | 1 | |
| 3 | 망상균열 | | 10.0 | 1.0 | 10.00 | m <sup>2</sup> | 1 | |
| 4 | 망상균열 | | 1.0 | 1.0 | 1.00 | m <sup>2</sup> | 1 | |
| 5 | 무수축물탈균열 | 0.1 | 0.2 | | 0.20 | m | 1 | |
| 6 | 무수축물탈균열 | 0.1 | 0.2 | | 0.60 | m | 3 | |
| 7 | 무수축물탈균열 | 0.1 | 0.2 | | 0.40 | m | 2 | |
