상주영천고속도로 시설물 안전·하자점검 및 성능평가 용역  
(2022년 하반기 정밀안전점검)

# 외 관 조 사 망 도

암기교

2022.12

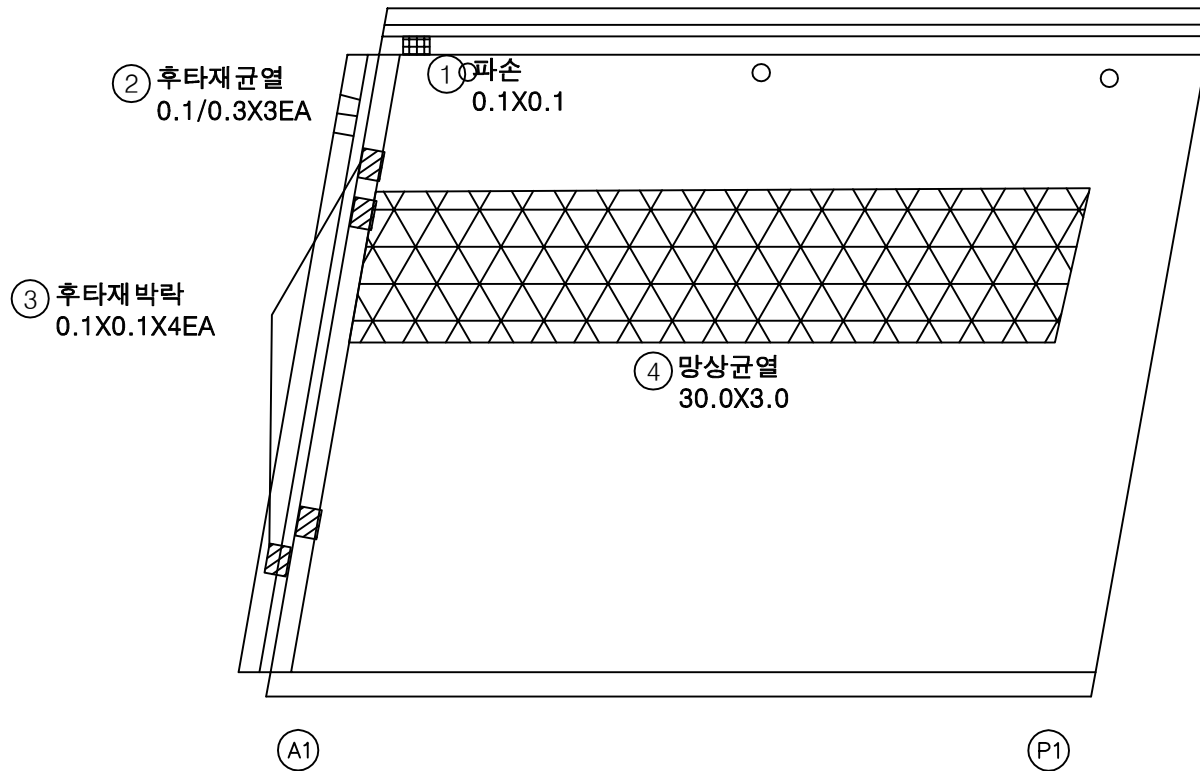
| | | | 01 |

| 번호 | 손상내용 | 손상현황 | | | | | | 비고 |
|---|---|---|---|---|---|---|---|---|
| 1 | 파손 | | 0.1 | 0.1 | 0.01 | m <sup>2</sup> | 1 | |
| 2 | 후타재균열 | 0.1 | 0.3 | | 0.90 | m | 3 | |
| 3 | 후타재박락 | | 0.1 | 0.1 | 0.04 | m <sup>2</sup> | 4 | |
| 4 | 망상균열 | | 30.0 | 3.0 | 90.00 | m <sup>2</sup> | 1 | |

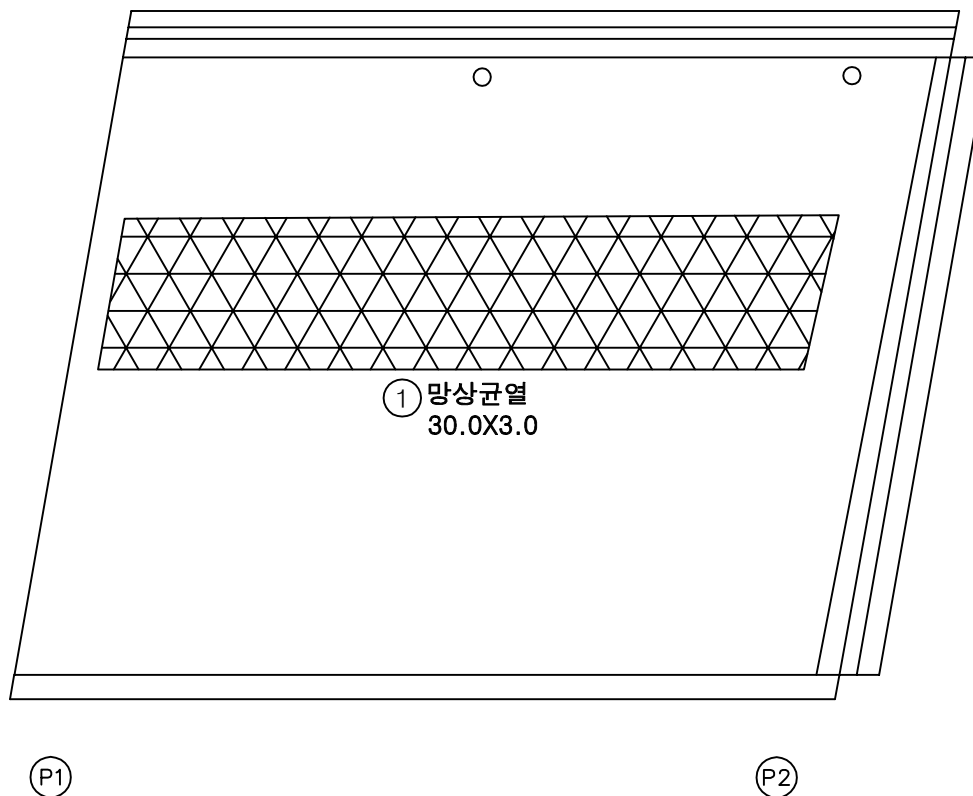
| | | | 02 |

| 번호 | 손상내용 | 손상현황 | | | | | | 비고 |
|---|---|---|---|---|---|---|---|---|
| 1 | 망상균열 | | 30.0 | 3.0 | 90.00 | m <sup>2</sup> | 1 | |

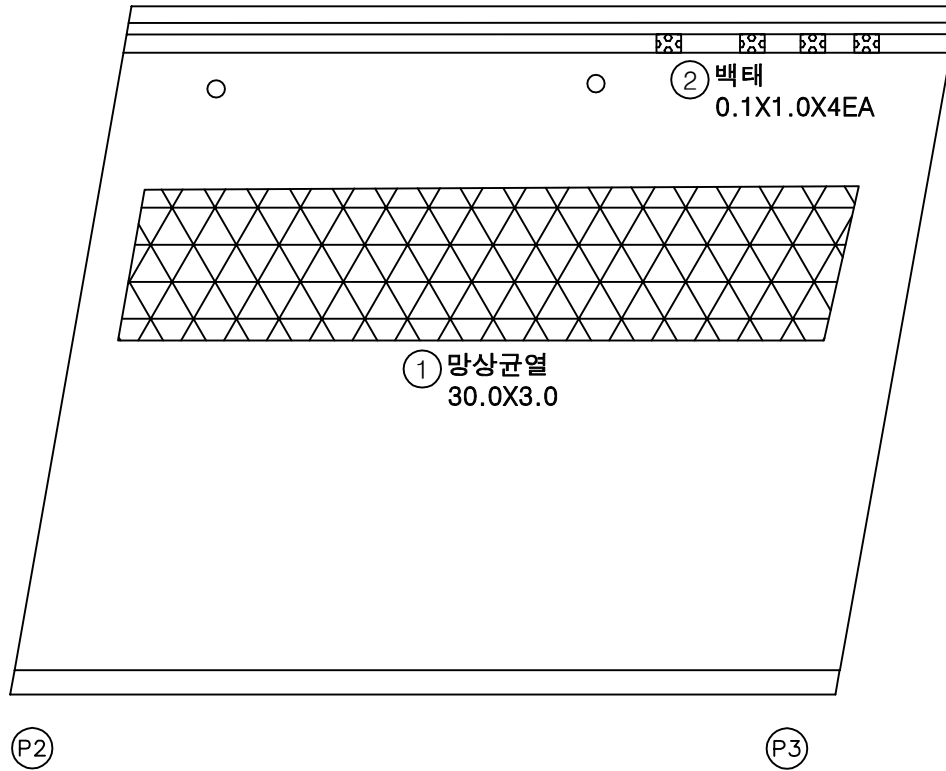
| | | | 03 |

| 번호 | 손상내용 | 손상현황 | | | | | | 비고 |
|---|---|---|---|---|---|---|---|---|
| 1 | 망상균열 | | 30.0 | 3.0 | 90.00 | m <sup>2</sup> | 1 | |
| 2 | 백태 | | 0.1 | 1.0 | 0.40 | m <sup>2</sup> | 4 | |

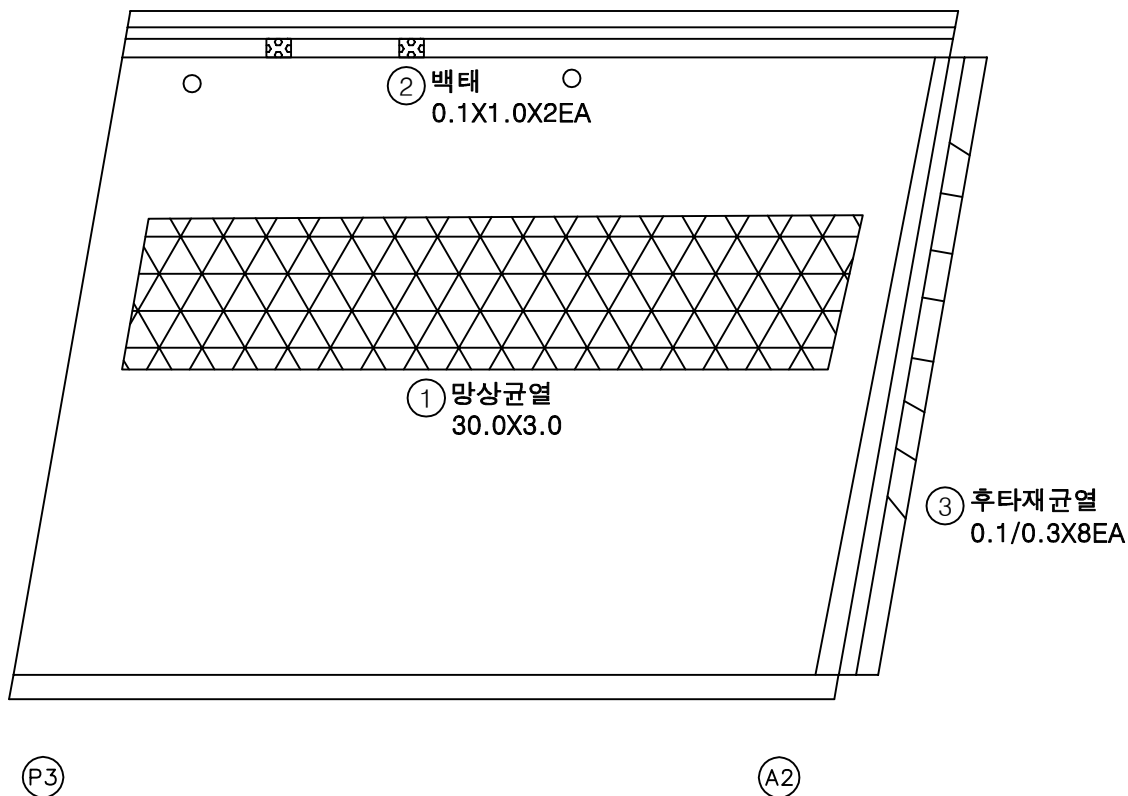
| | | | 04 |

| 번호 | 손상내용 | 손상현황 | | | | | | 비고 |
|---|---|---|---|---|---|---|---|---|
| 1 | 망상균열 | | 30.0 | 3.0 | 90.00 | m <sup>2</sup> | 1 | |
| 2 | 백태 | | 0.1 | 1.0 | 0.20 | m <sup>2</sup> | 2 | |
| 3 | 후타재균열 | 0.1 | 0.3 | | 2.40 | m | 8 | |

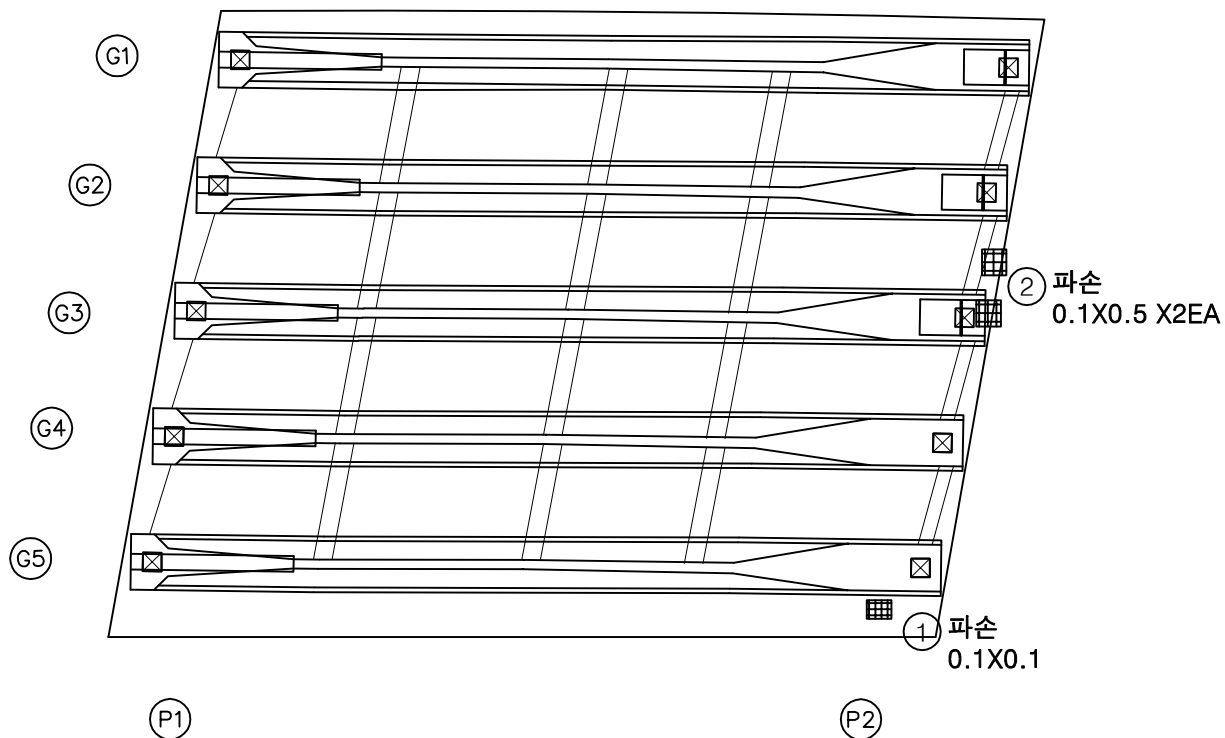
| | | | 06 |

| 번호 | 손상내용 | 손상현황 | | | | | | 비고 |
|---|---|---|---|---|---|---|---|---|
| 1 | 파손 | | 0.1 | 0.1 | 0.01 | m² | 1 | |
| 2 | 파손 | | 0.1 | 0.5 | 0.10 | m² | 2 | |

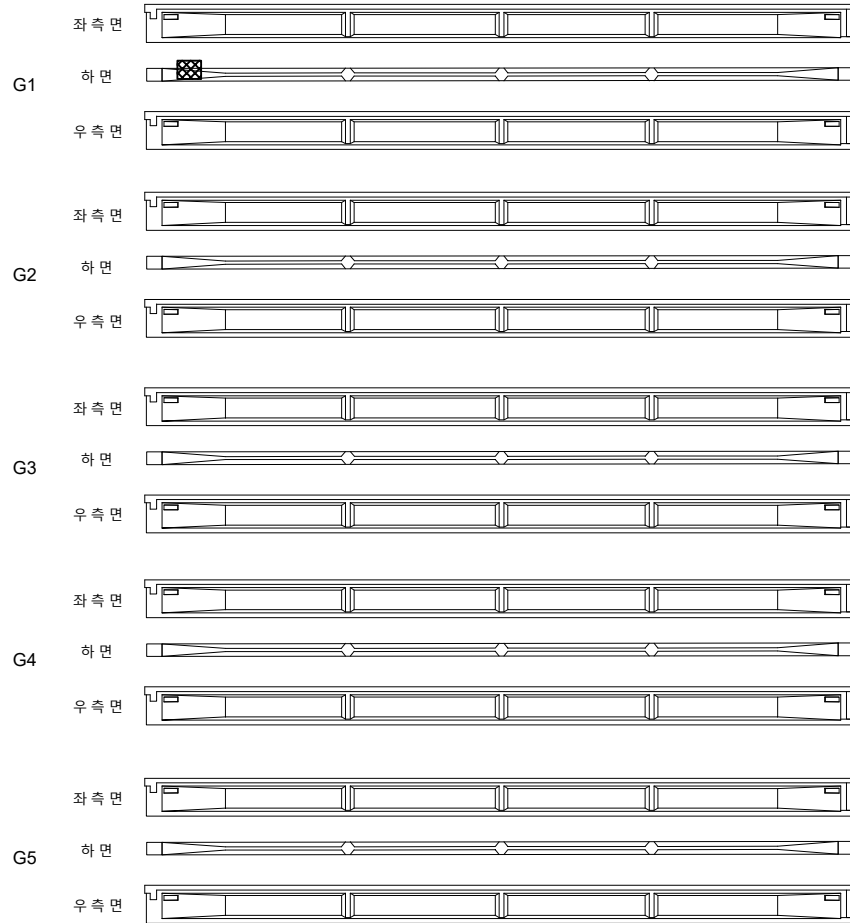
| 도면번호 | 09 |

① 재료분리  
0.3X0.1

| 번호 | 손상내용 | 손상현황 | | | | | | 비고 |
|---|---|---|---|---|---|---|---|---|
| 1 | 재료분리 | | 0.3 | 0.1 | 0.03 | m <sup>2</sup> | 1 | |

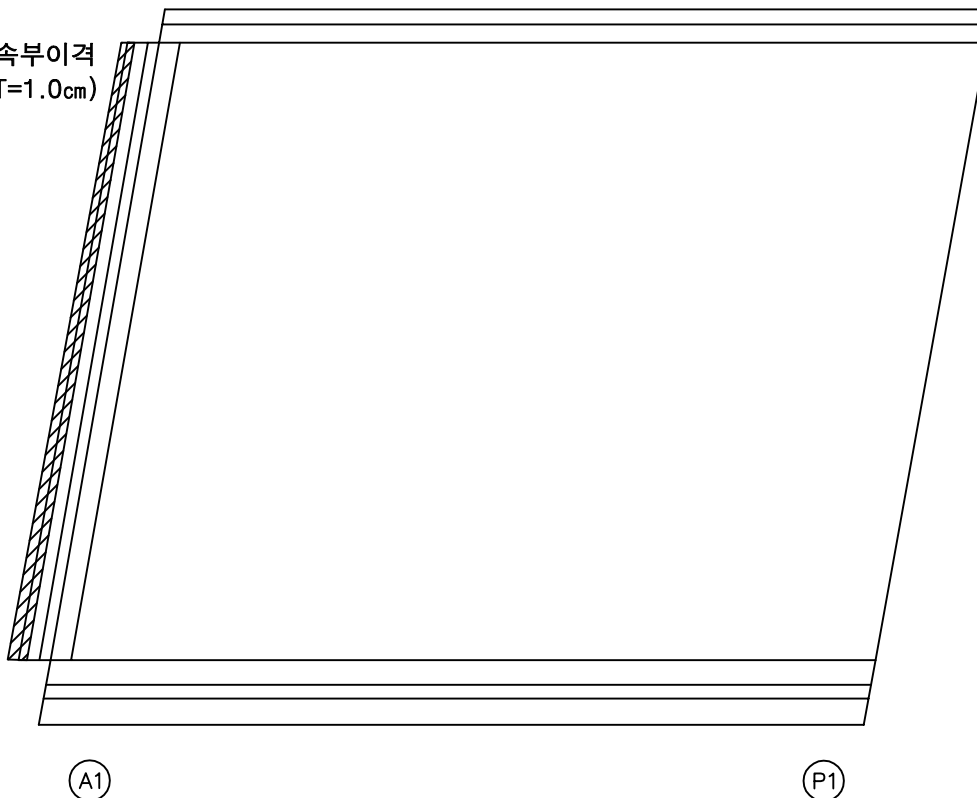
상주방향  
←영천방향  
→① 후타재접속부이격  
L=6.0m(T=1.0cm)

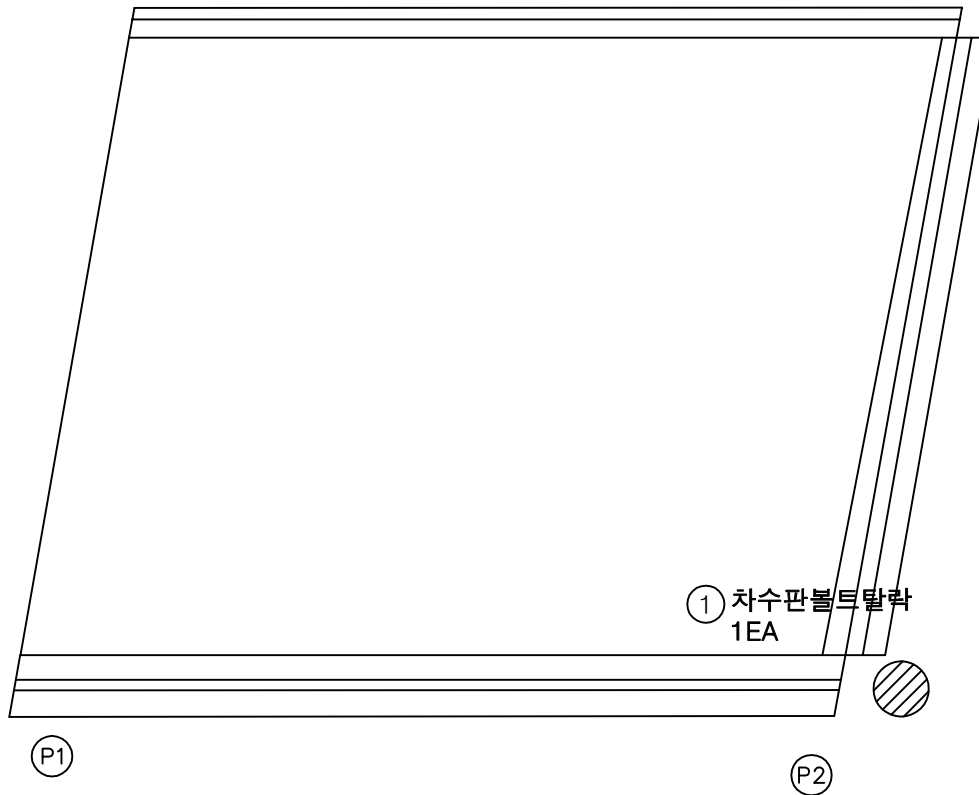
① 차수판볼트탈락  
1EA

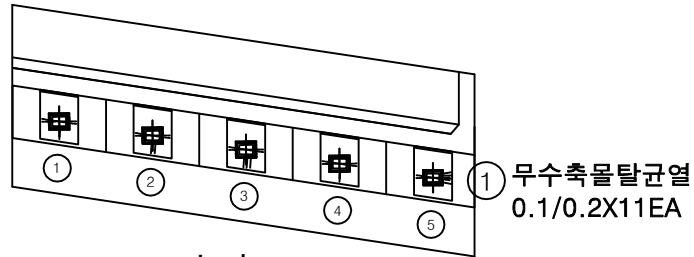
| 번호 | 손상내용 | 손상현황 | | | | | | 비 고 |
|---|---|---|---|---|---|---|---|---|
| 1 | 무수축물탈균열 | 0.1 | 0.2 | | 2.20 | m | 11 | |
| 2 | 누수흔적 | | 1.0 | 4.0 | 4.00 | m <sup>2</sup> | 1 | |
| 3 | 누수흔적 | | 0.5 | 2.0 | 3.00 | m <sup>2</sup> | 3 | |
| 4 | 균열 | 0.1 | 0.5 | | 0.50 | m | 1 | |

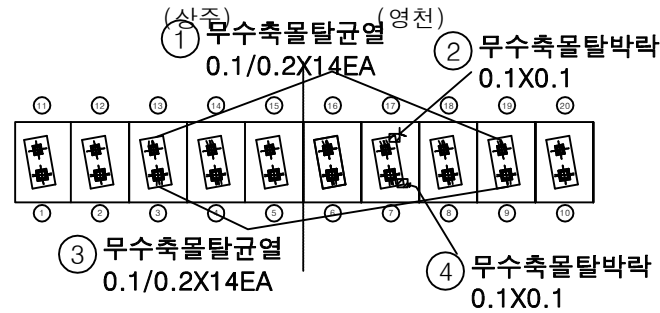
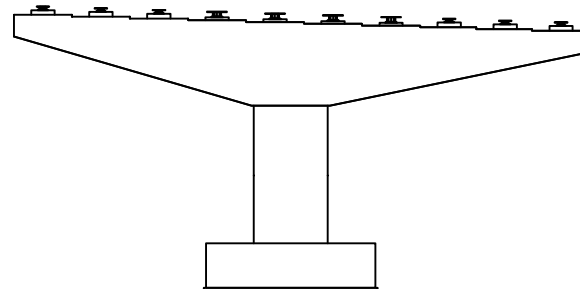
| 번호 | 손상내용 | 손상현황 | | | | | | 비 고 |
|---|---|---|---|---|---|---|---|---|
| 1 | 무수축물탈균열 | 0.1 | 0.2 | | 2.80 | m | 14 | |
| 3 | 무수축물탈균열 | 0.1 | 0.2 | | 2.80 | m | 14 | |
| 5 | 망상균열 | | 0.5 | 0.5 | 0.25 | m <sup>2</sup> | 1 | |
