상주영천고속도로 시설물 안전·하자점검 및 성능평가 용역  
(2022년 하반기 정밀안전점검)

# 외 관 조 사 망 도

고현천교

2022.12

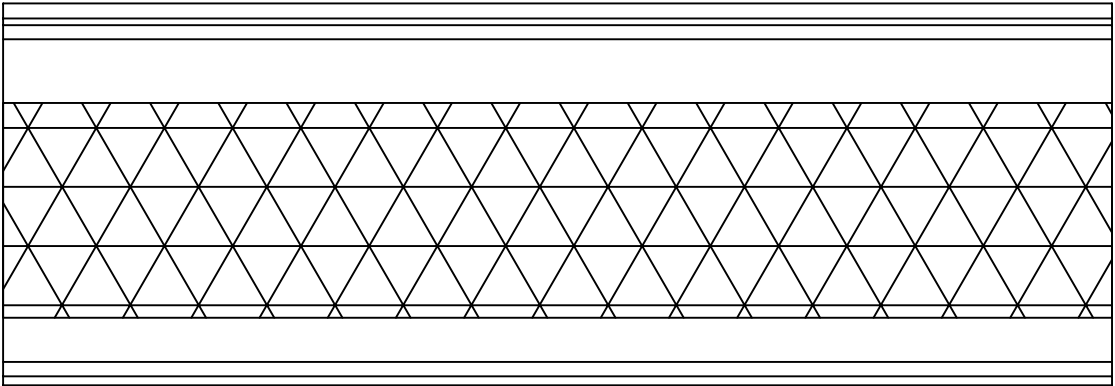
P1

① 망상균열  
40.0X6.0

| 번호 | 손상내용 | 손상현황 | | | | | | 비고 |
|---|---|---|---|---|---|---|---|---|
| 1 | 망상균열 | | 40.0 | 6.0 | 240.00 | m <sup>2</sup> | 1 | |

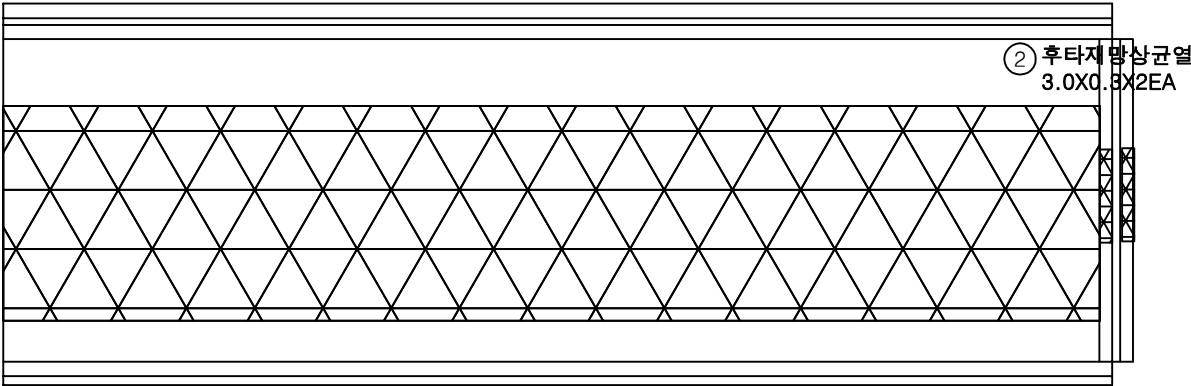
① 망상균열  
40.0X6.0

② 후타재 망상균열  
3.0X0.3X2EA

| 번호 | 손상내용 | 손상현황 | | | | | | 비 고 |
|---|---|---|---|---|---|---|---|---|
| 1 | 망상균열 | | 40.0 | 6.0 | 240.00 | m <sup>2</sup> | 1 | |
| 2 | 후타재망상균열 | | 3.0 | 0.3 | 1.80 | m <sup>2</sup> | 2 | |

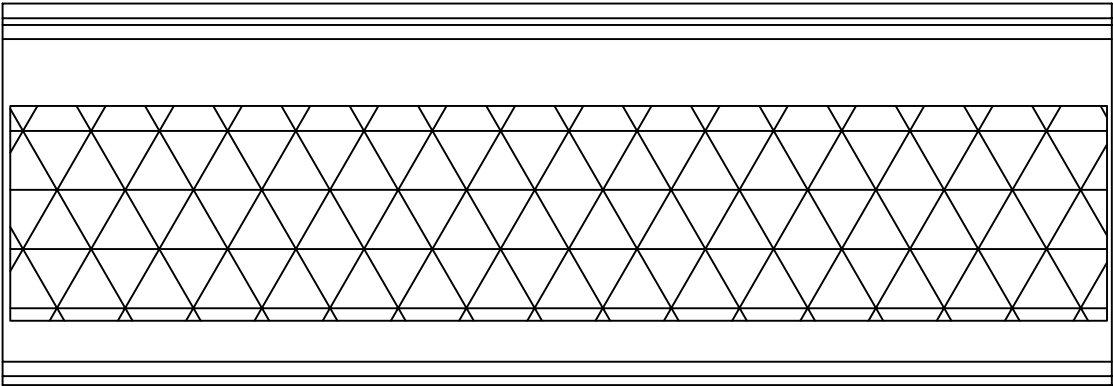
P3

① 망상균열  
40.0X6.0

| 번호 | 손상내용 | 손상현황 | | | | | | 비 고 |
|---|---|---|---|---|---|---|---|---|
| 1 | 망상균열 | | 40.0 | 6.0 | 240.00 | m <sup>2</sup> | 1 | |

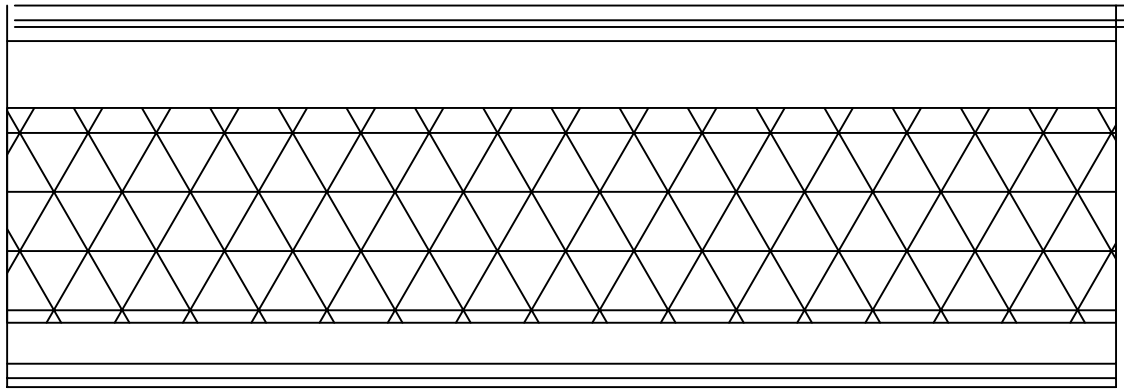
P4

① 망상균열  
40.0X6.0

| 번호 | 손상내용 | 손상현황 | | | | | | 비 고 |
|---|---|---|---|---|---|---|---|---|
| 1 | 망상균열 | | 40.0 | 6.0 | 240.00 | m <sup>2</sup> | 1 | |

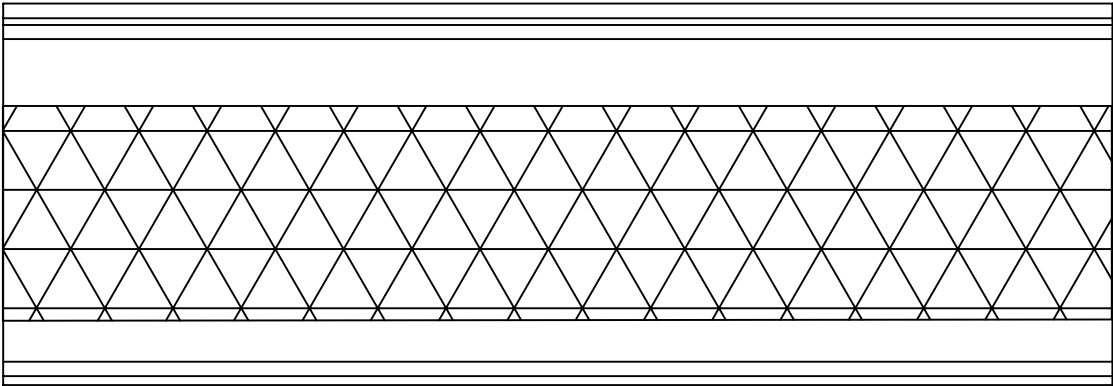
P7

① 망상균열  
40.0X8.0

| 번호 | 손상내용 | 손상현황 | | | | | | 비 고 |
|---|---|---|---|---|---|---|---|---|
| 1 | 망상균열 | | 40.0 | 8.0 | 320.00 | m <sup>2</sup> | 1 | |

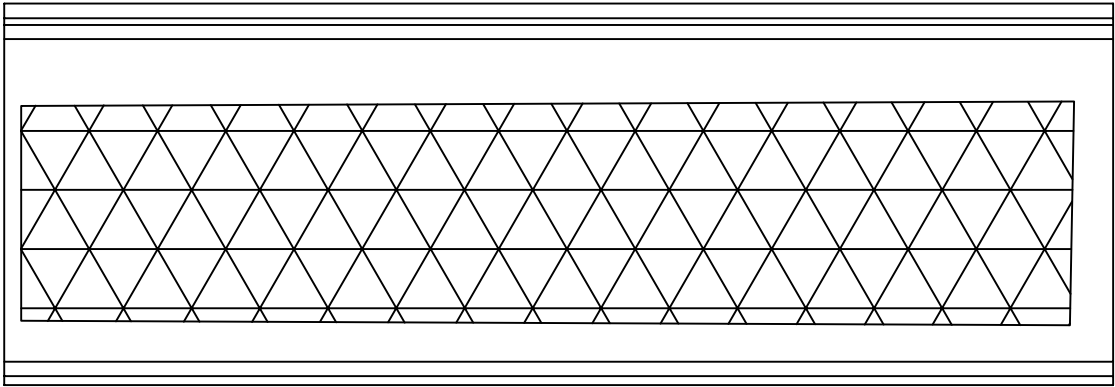
P9

① 망상균열  
40.0X6.0

| 번호 | 손상내용 | 손상현황 | | | | | | 비고 |
|---|---|---|---|---|---|---|---|---|
| 1 | 망상균열 | | 40.0 | 6.0 | 240.00 | m <sup>2</sup> | 1 | |

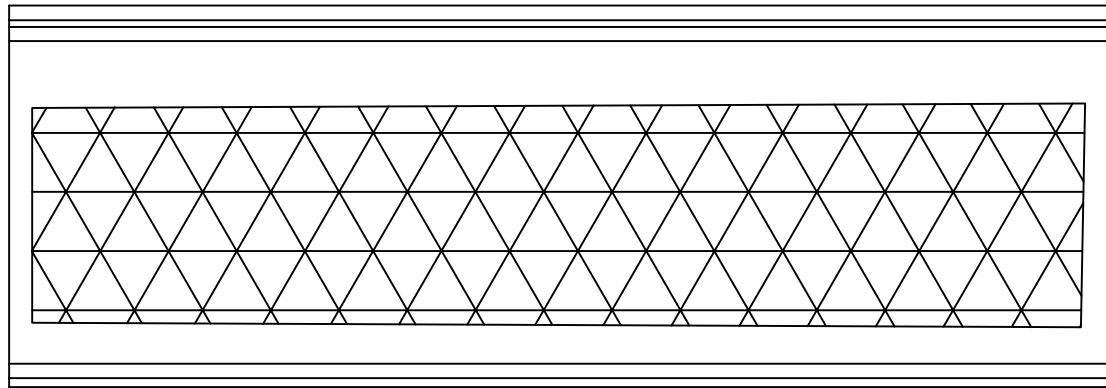
P10

① 망상균열  
40.0X6.0

| 번호 | 손상내용 | 손상현황 | | | | | | 비고 |
|---|---|---|---|---|---|---|---|---|
| 1 | 망상균열 | | 40.0 | 6.0 | 240.00 | m <sup>2</sup> | 1 | |

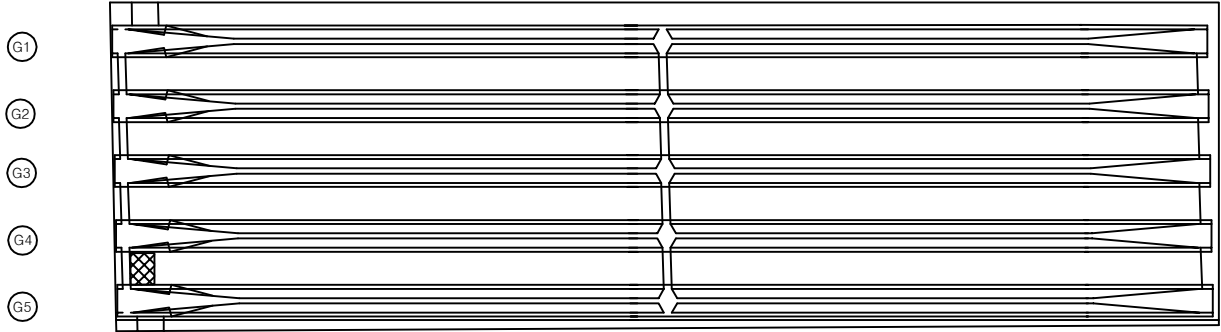
P3

① 재료분리  
0.5X0.5

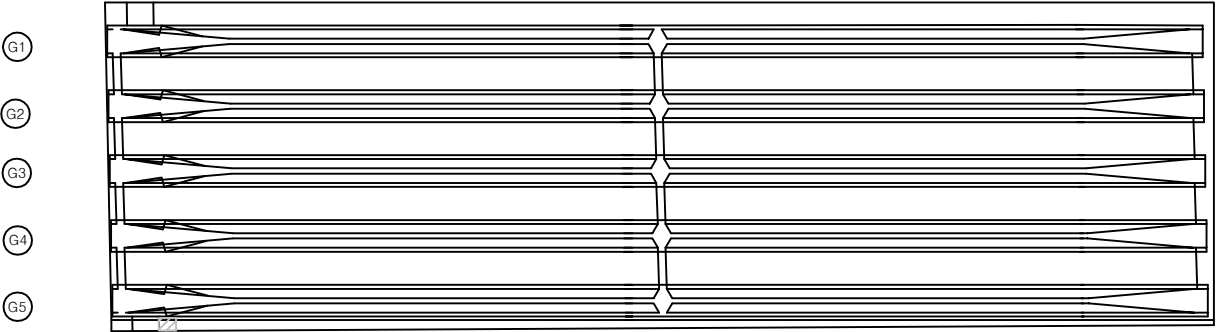
P9

① 배수관연결부탈락  
1EA

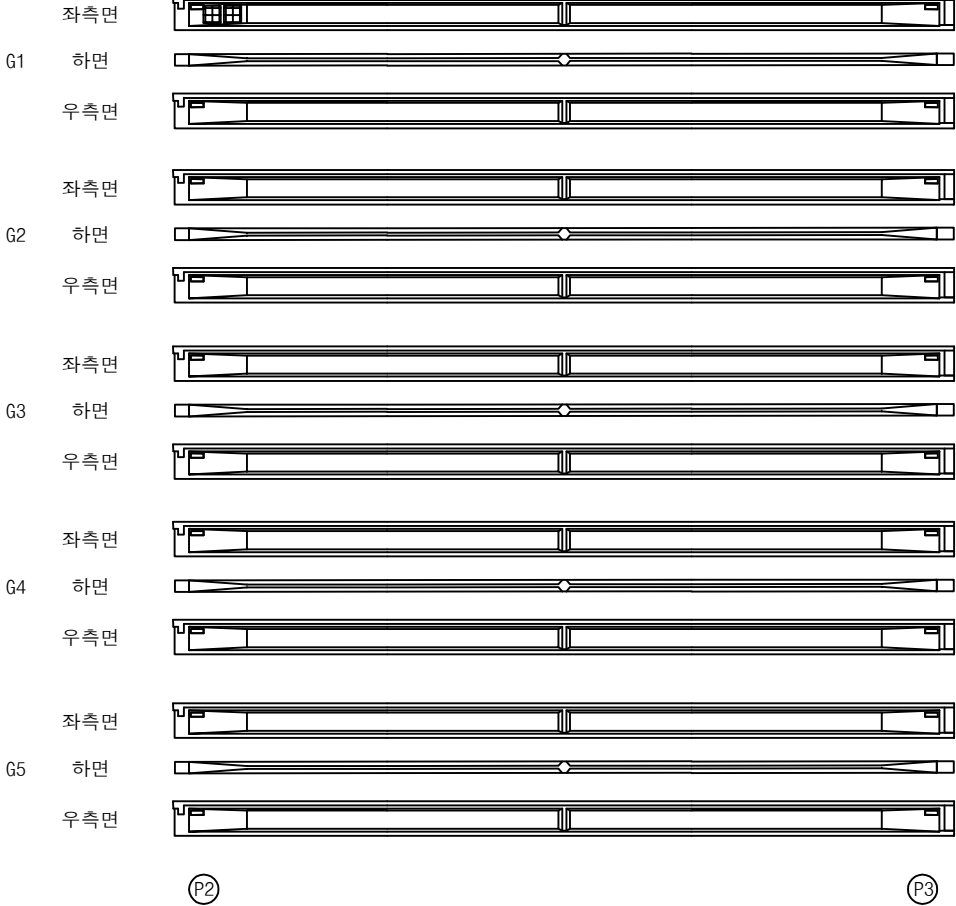
① 박리 0.1X0.1    ② 박리 0.1X0.1

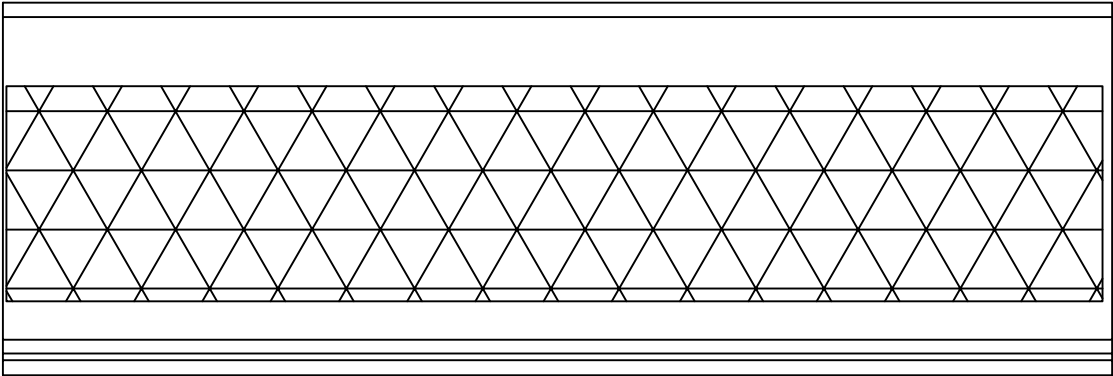
P1

① 망상균열  
40.0X5.0

| 번호 | 손상내용 | 손상현황 | | | | | | 비고 |
|---|---|---|---|---|---|---|---|---|
| 1 | 망상균열 | | 40.0 | 5.0 | 200.00 | m <sup>2</sup> | 1 | |

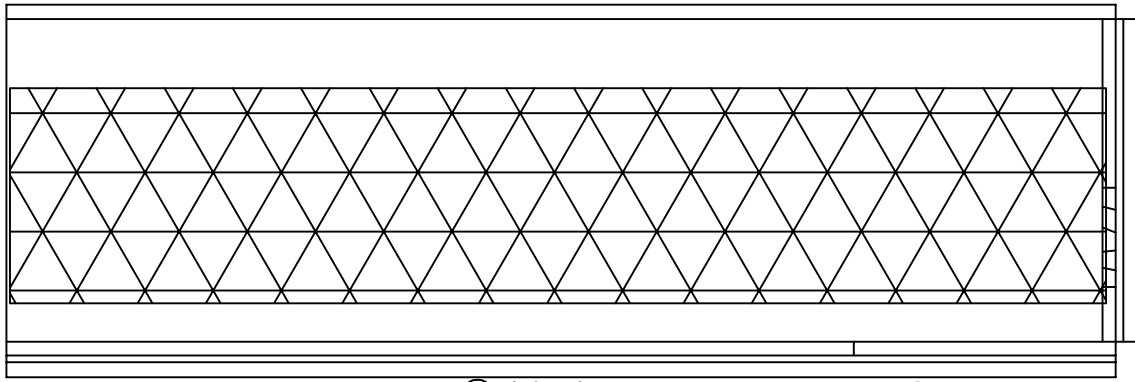
③ 망상균열  
40.0X5.0

① 방호벽균열  
0.2/1.0

② 후타재균열  
0.2/0.3X6EA

| 번호 | 손상내용 | 손상현황 | | | | | | 비고 |
|---|---|---|---|---|---|---|---|---|
| 1 | 방호벽균열 | 0.2 | 1.0 | | 1.00 | m | 1 | |
| 2 | 후타재균열 | 0.2 | 0.3 | | 1.80 | m | 6 | |
| 3 | 망상균열 | | 40.0 | 5.0 | 200.00 | m <sup>2</sup> | 1 | |

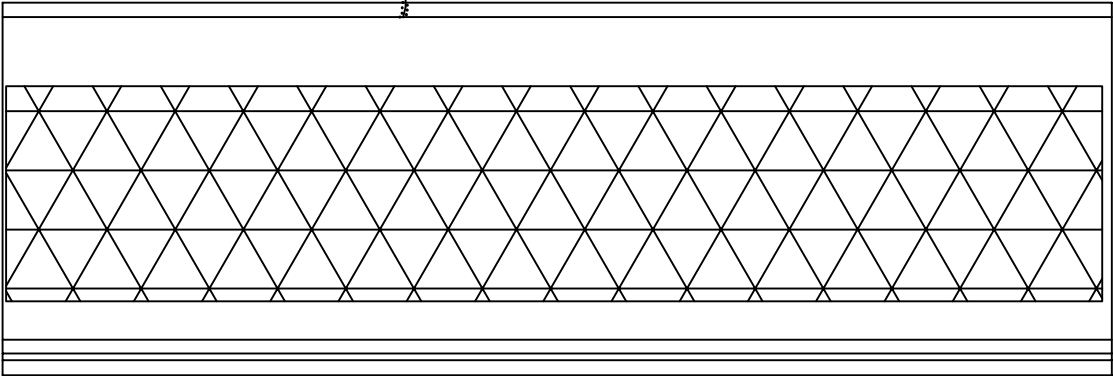
P3

① 균열부백태  
0.1X1.0

② 망상균열  
40.0X5.0

| 번호 | 손상내용 | 손상현황 | | | | | | 비고 |
|---|---|---|---|---|---|---|---|---|
| 1 | 균열부백태 | | 0.1 | 1.0 | 0.10 | m <sup>2</sup> | 1 | |
| 2 | 망상균열 | | 40.0 | 5.0 | 200.00 | m <sup>2</sup> | 1 | |

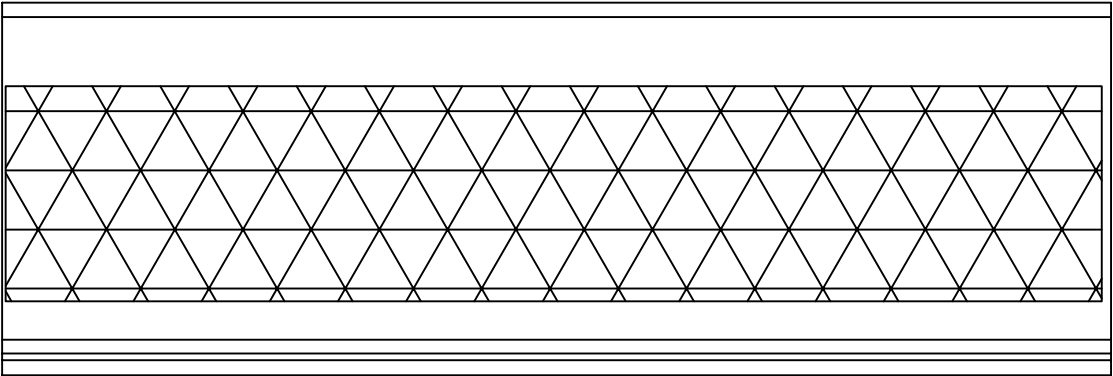
P4

① 망상균열  
40.0X5.0

| 번호 | 손상내용 | 손상현황 | | | | | | 비 고 |
|---|---|---|---|---|---|---|---|---|
| 1 | 망상균열 | | 40.0 | 5.0 | 200.00 | m <sup>2</sup> | 1 | |

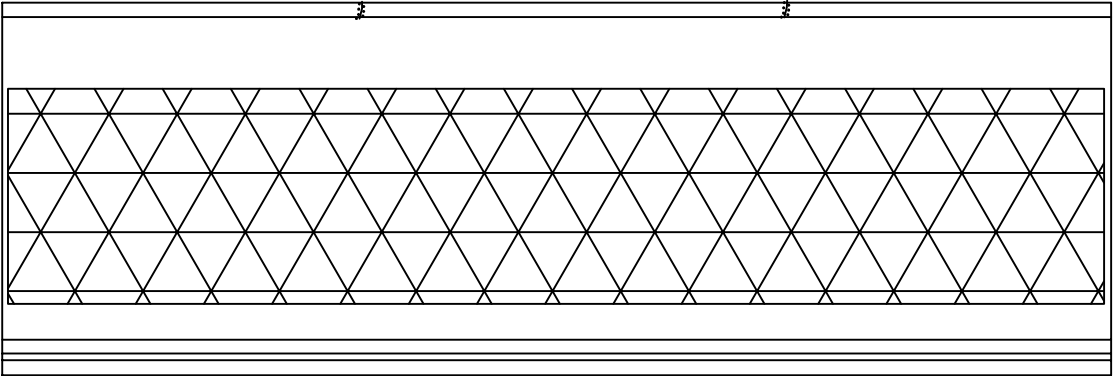
P9

① 균열부백태  
0.1X1.0X2EA

② 망상균열  
40.0X5.0

| 번호 | 손상내용 | 손상현황 | | | | | | 비 고 |
|---|---|---|---|---|---|---|---|---|
| 1 | 균열부백태 | | 0.1 | 1.0 | 0.20 | m <sup>2</sup> | 2 | |
| 2 | 망상균열 | | 40.0 | 5.0 | 200.00 | m <sup>2</sup> | 1 | |

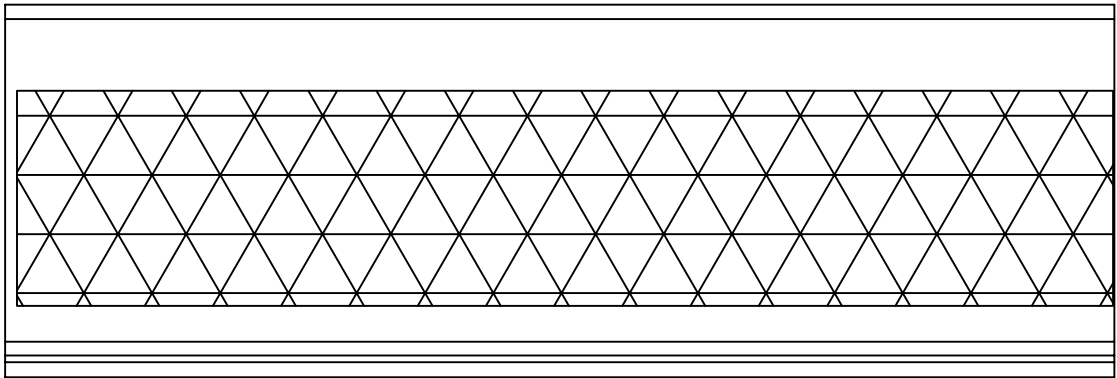
P10

1 망상균열  
40.0X5.0

| 번호 | 손상내용 | 손상현황 | | | | | | 비고 |
|---|---|---|---|---|---|---|---|---|
| 1 | 망상균열 | | 40.0 | 5.0 | 200.00 | m <sup>2</sup> | 1 | |

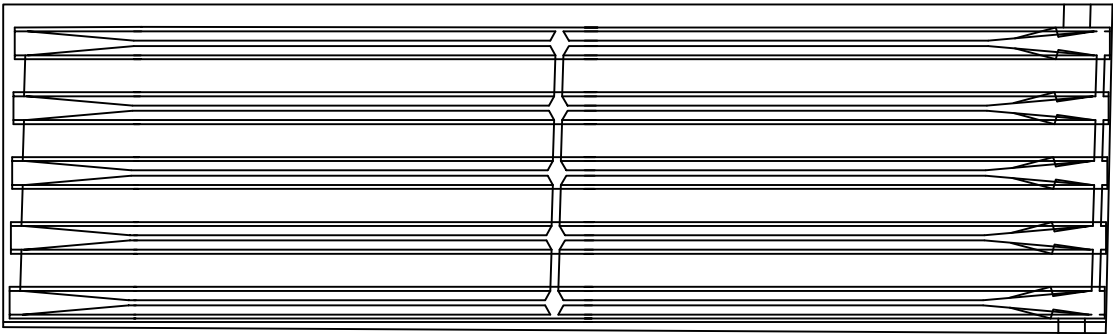
① 신축하부누수  
L=1.5m

| 번호 | 손상내용 | 손상현황 | | | | | | 비 고 |
|---|---|---|---|---|---|---|---|---|
| 1 | 신축하부누수 | | 1.5 | | 1.50 | m | 1 | |

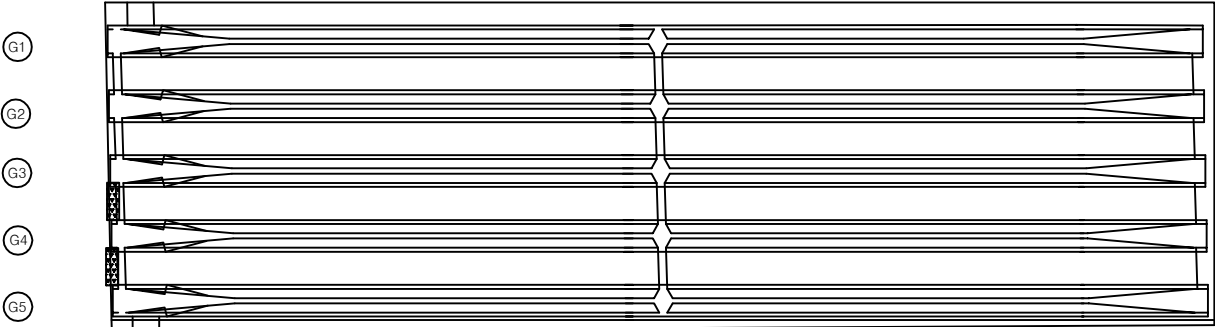
P6

① 신축하부누수  
L=0.5m X2EA

| 번호 | 손상내용 | 손상현황 | | | | | | 비 고 |
|---|---|---|---|---|---|---|---|---|
| 1 | 신축하부누수 | | 0.5 | | 1.00 | m | 2 | |
