상주영천고속도로 시설물 안전·하자점검 및 성능평가 용역  
(2022년 하반기 정밀안전점검)

# 외 관 조 사 망 도

도림천교

2022.12

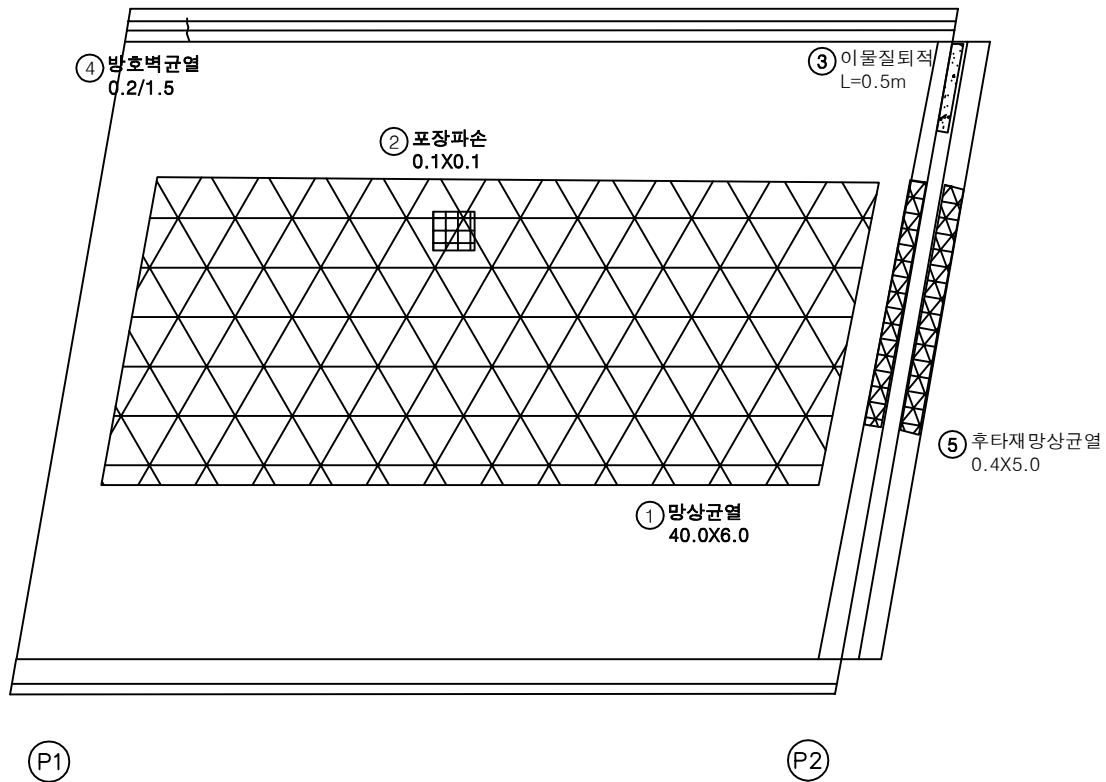
| 번호 | 손상내용 | 손상현황 | | | | | | 비고 |
|---|---|---|---|---|---|---|---|---|
| 1 | 망상균열 | | 40.0 | 6.0 | 240.00 | m <sup>2</sup> | 1 | |
| 2 | 포장파손 | | 0.1 | 0.1 | 0.01 | m <sup>2</sup> | 1 | |
| 3 | 이물질퇴적 | | 0.5 | | 0.50 | m | 1 | |
| 4 | 방호벽균열 | 0.2 | 1.5 | | 1.50 | m | 1 | |
| 5 | 후타재망상균열 | | 0.4 | 5.0 | 2.00 | m <sup>2</sup> | 1 | |

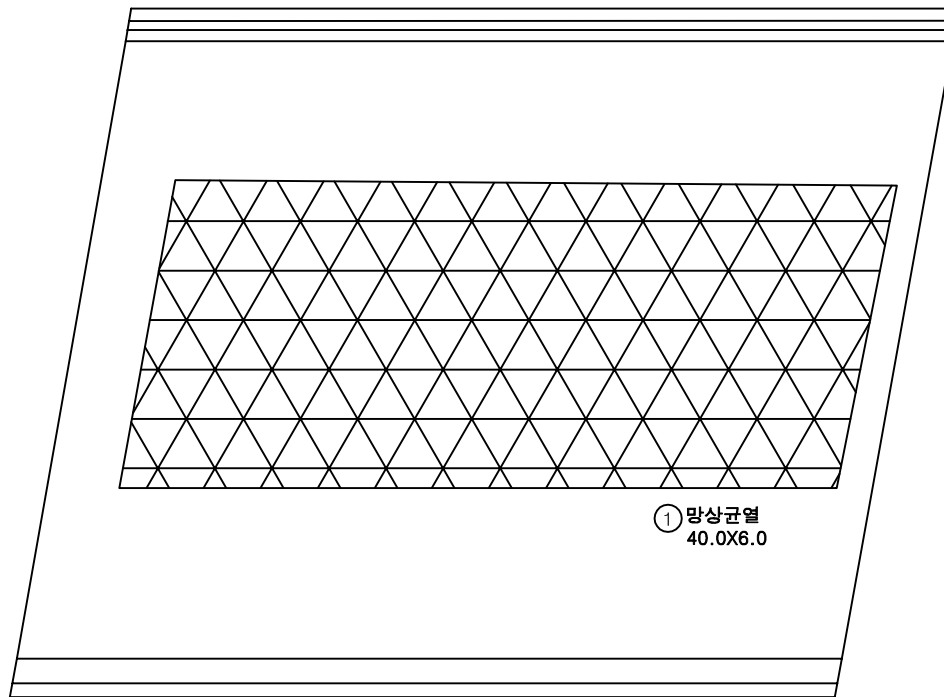
① 망상균열  
40.0X6.0

| 번호 | 손상내용 | 손상현황 | | | | | | 비고 |
|---|---|---|---|---|---|---|---|---|
| 1 | 망상균열 | | 40.0 | 6.0 | 240.00 | m <sup>2</sup> | 1 | |

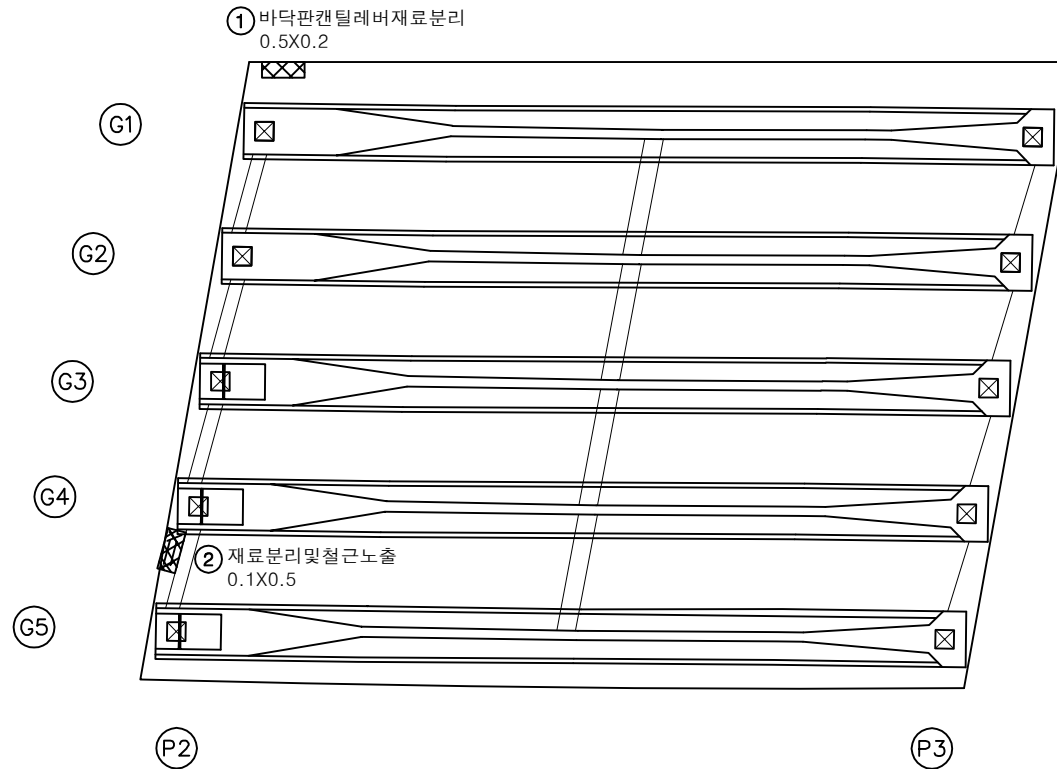
| 번호 | 손상내용 | 손상현황 | | | | | | 비고 |
|---|---|---|---|---|---|---|---|---|
| 1 | 바닥판 캔틸레버 재료분리 | | 0.5 | 0.2 | 0.10 | m <sup>2</sup> | 1 | |
| 2 | 재료분리 및 철근노출 | | 0.1 | 0.5 | 0.05 | m <sup>2</sup> | 1 | |

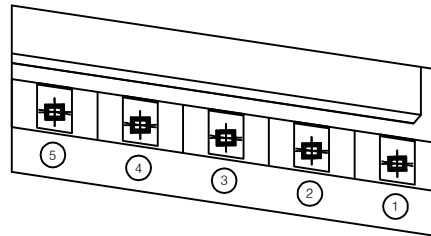
| 번호 | 손상내용 | 손상현황 | | | | | | 비고 |
|---|---|---|---|---|---|---|---|---|
| 1 | 균열 | 0.1 | 1.0 | | 1.00 | m | 1 | |
| 2 | 균열 | 0.2 | 0.3 | | 0.30 | m | 1 | |

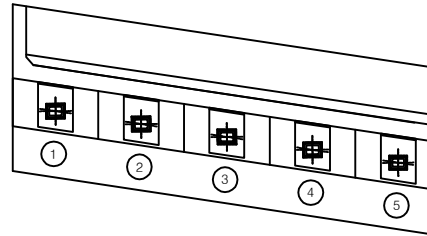
| 번호 | 손상내용 | 손상현황 | | | | | | 비고 |
|---|---|---|---|---|---|---|---|---|
| 1 | 균열 | 0.3 | 0.5 | | 3.50 | m | 7 | |
| 2 | 균열 | 0.2 | 0.5 | | 2.00 | m | 4 | |
| 3 | 누수흔적 | | 1.0 | 5.0 | 5.00 | m <sup>2</sup> | 1 | |

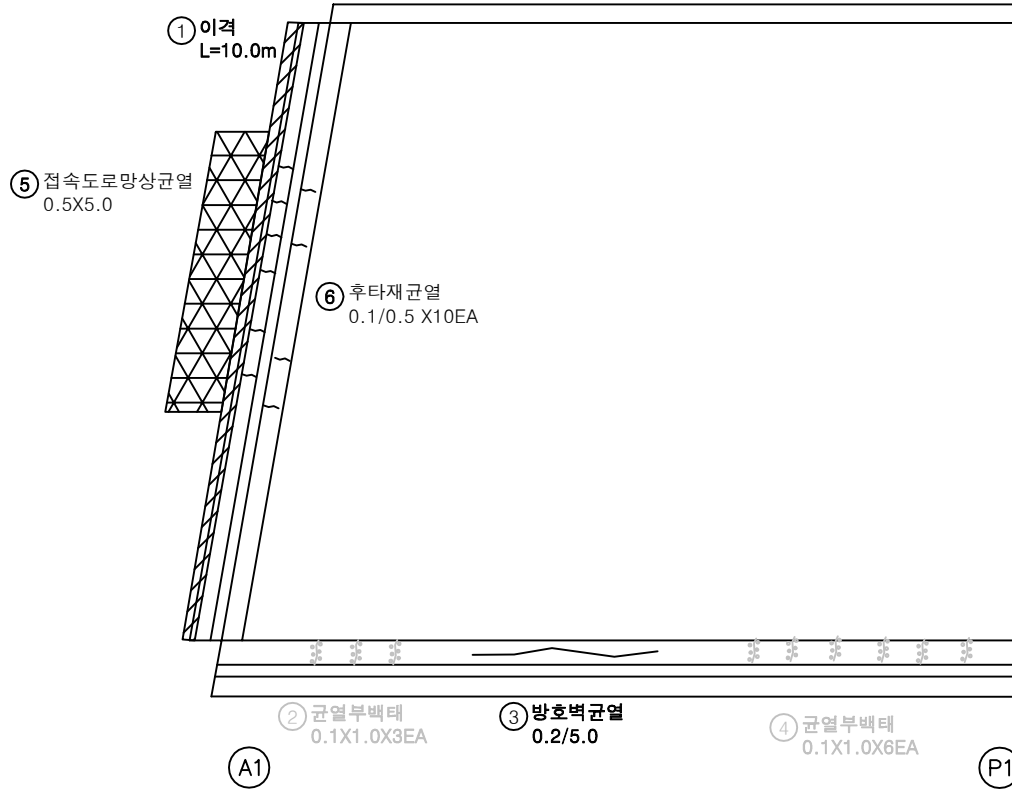
| 번호 | 손상내용 | 손상현황 | | | | | 비고 |
|---|---|---|---|---|---|---|---|
| 2 | 균열부백태 | | 0.1 | 1.0 | 0.30 | m² | 3 21'이하 보수 |
| 3 | 방호벽균열 | 0.2 | 5.0 | | 5.00 | m | 1 |
| 4 | 균열부백태 | | 0.1 | 1.0 | 0.60 | m² | 6 21'이하 보수 |
| 5 | 접속도로망상균열 | | 0.5 | 5.0 | 2.50 | m² | 1 |
| 6 | 후타재균열 | 0.1 | 0.5 | | 5.00 | m | 10 |

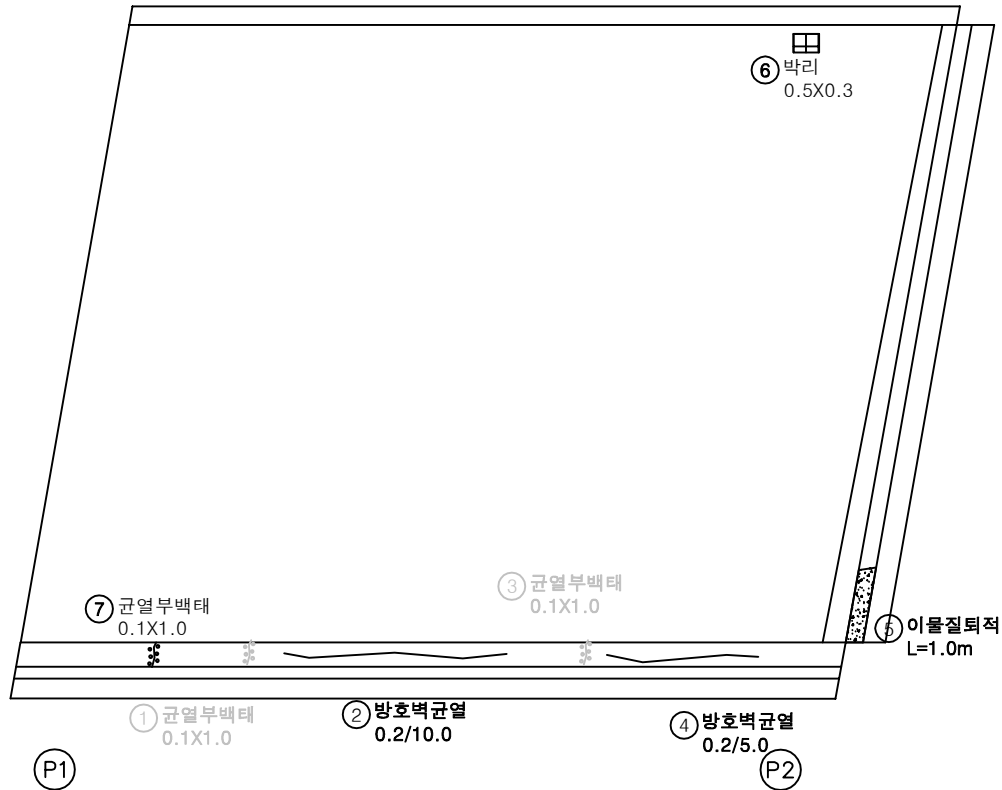
| 번호 | 손상내용 | 손상현황 | | | | | 비고 |
|---|---|---|---|---|---|---|---|
| 1 | 균열부백태 | | 0.1 | 1.0 | 0.10 | m <sup>2</sup> | 1 |
| 2 | 방호벽균열 | 0.2 | 10.0 | | 10.00 | m | 1 |
| 3 | 균열부백태 | | 0.1 | 1.0 | 0.10 | m <sup>2</sup> | 1 |
| 4 | 방호벽균열 | 0.2 | 5.0 | | 5.00 | m | 1 |
| 7 | 균열부백태 | | 0.1 | 1.0 | 0.10 | m <sup>2</sup> | 1 |

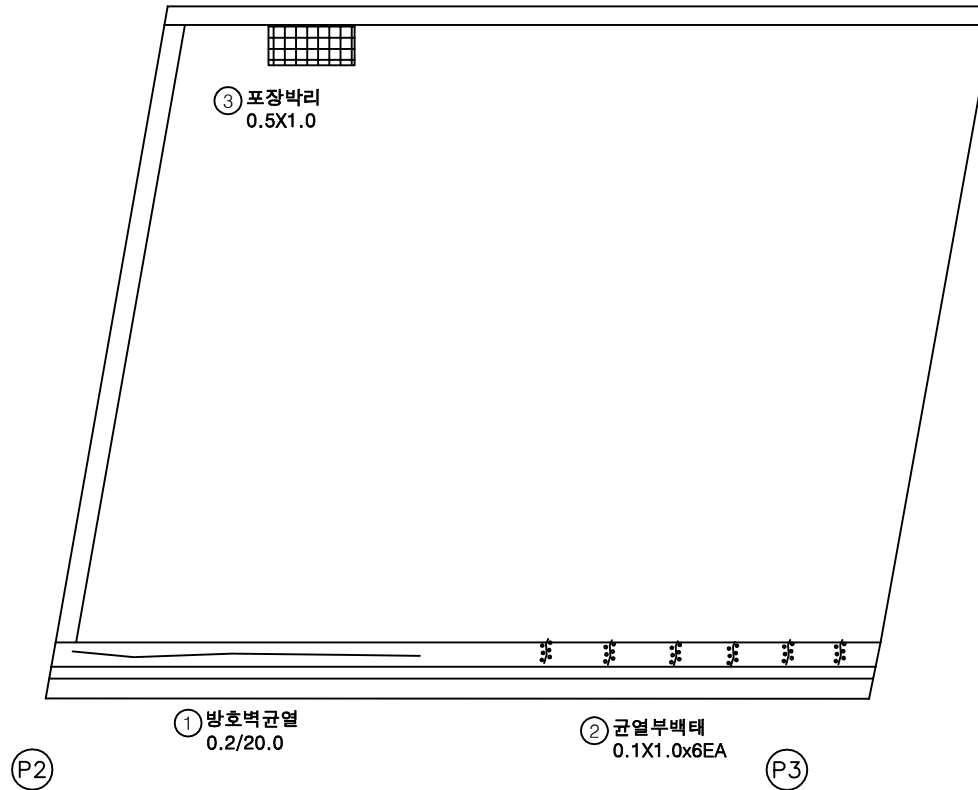
| 번호 | 손상내용 | 손상현황 | | | | | 비고 |
|---|---|---|---|---|---|---|---|
| 1 | 방호벽균열 | 0.2 | 20.0 | | 20.00 | m | 1 |
| 2 | 균열부백태 | | 0.1 | 1.0 | 0.60 | m <sup>2</sup> | 6 |

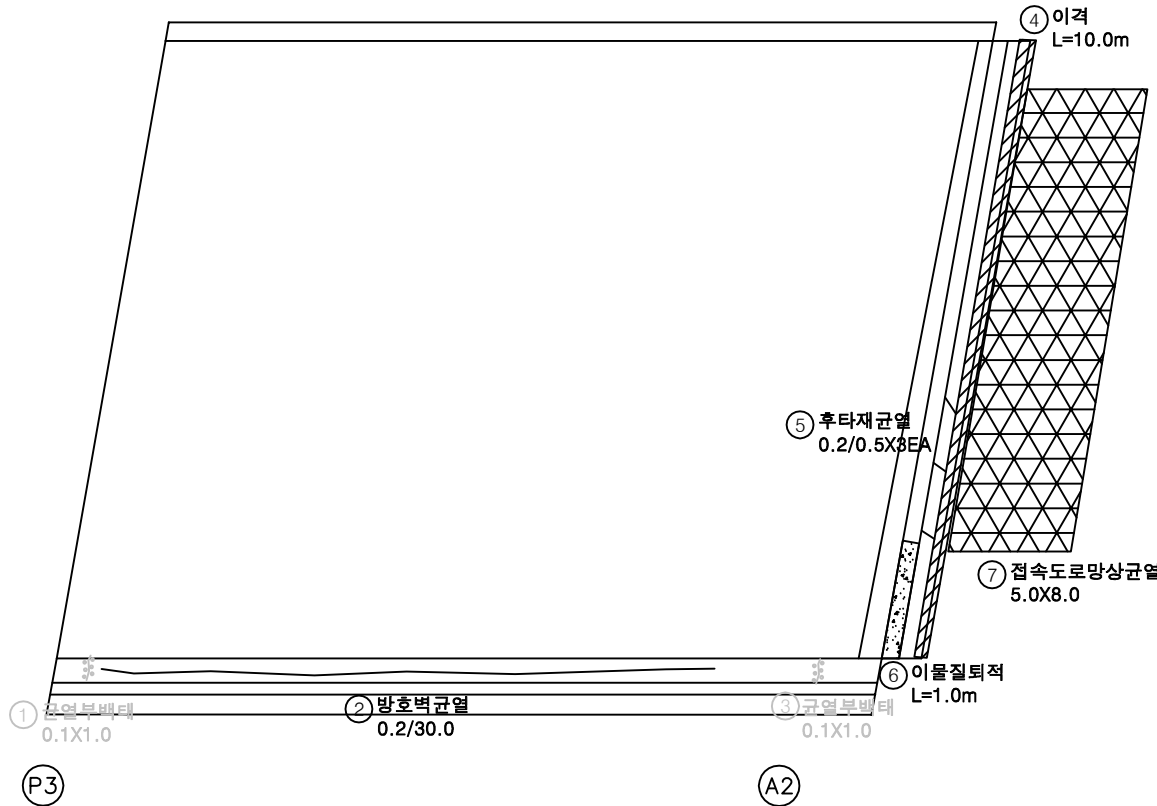
| 번호 | 손상내용 | 손상현황 | | | | | 비고 |
|---|---|---|---|---|---|---|---|
| 1 | 균열부백태 | | 0.1 | 1.0 | 0.10 | m <sup>2</sup> | 1 |
| 2 | 방호벽균열 | 0.2 | 30.0 | | 30.00 | m | 1 |
| 3 | 균열부백태 | | 0.1 | 1.0 | 0.10 | m <sup>2</sup> | 1 |
| 5 | 후타재균열 | 0.2 | 0.5 | | 1.50 | m | 3 |
| 7 | 접속도로망상균열 | | 5.0 | 8.0 | 40.00 | m <sup>2</sup> | 1 |

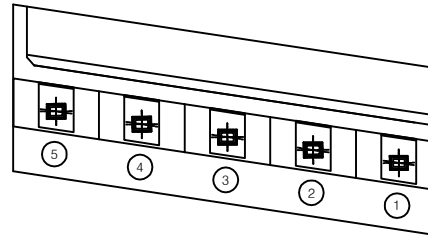
| 번호 | 손상내용 | 손상현황 | | | | | | 비고 |
|---|---|---|---|---|---|---|---|---|
| 2 | 균열 | 0.3 | 0.5 | | 1.50 | m | 3 | |

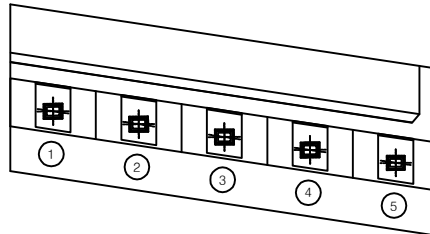
| 번호 | 손상내용 | 손상현황 | | | | | 비고 |
|---|---|---|---|---|---|---|---|
| 1 | 망상균열 | | 1.0 | 1.0 | 1.00 | m <sup>2</sup> | 1 |
| 2 | 균열 | 0.2 | 0.5 | | 2.50 | m | 5 |

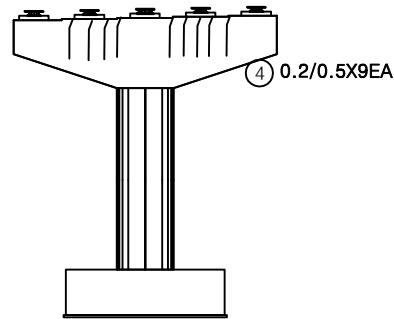
| 번호 | 손상내용 | 손상현황 | | | | | 비고 |
|---|---|---|---|---|---|---|---|
| 1 | 반침콘크리트균열 | 0.1 | 0.2 | | 0.20 | m | 1 |
| 2 | 무수축물탈균열 | 0.1 | 0.2 | | 0.20 | m | 1 |
| 3 | 균열 | 0.1 | 1.5 | | 1.50 | m | 1 |
| 4 | 균열 | 0.2 | 0.5 | | 4.50 | m | 9 |
| 5 | 망상균열 | | 5.0 | 1.5 | 7.50 | m <sup>2</sup> | 1 |
| 6 | 균열 | 0.2 | 0.5 | | 0.50 | m | 1 |
| 7 | 망상균열 | | 1.0 | 1.0 | 1.00 | m <sup>2</sup> | 1 |
