상주영천고속도로 시설물 안전·하자점검 및 성능평가 용역  
(2022년 하반기 정밀안전점검)

# 외 관 조 사 망 도

패널식 옹벽 02

2022.12

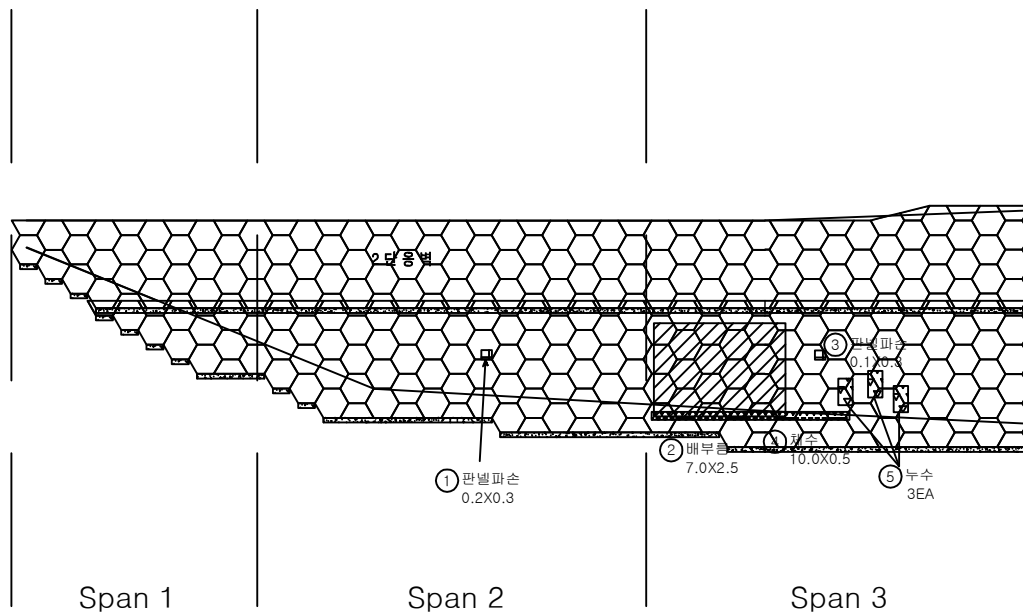
| | | | 01 |

| 번호 | 손상내용 | 손상현황 | | | | | | 비 고 |
|---|---|---|---|---|---|---|---|---|
| 1 | 판넬 파손 | | 0.2 | 0.3 | 0.06 | m <sup>2</sup> | 1 | 손상증가 |
| 2 | 배부름 | | 7.0 | 2.5 | 17.5 | m <sup>2</sup> | 1 | |
| 3 | 판넬 파손 | | 0.1 | 0.3 | 0.03 | m <sup>2</sup> | 1 | |
| 4 | 채수 | | 10.0 | 0.5 | 5.00 | m <sup>2</sup> | 1 | |
| 5 | 누수 | | | | 3.00 | EA | 3 | |

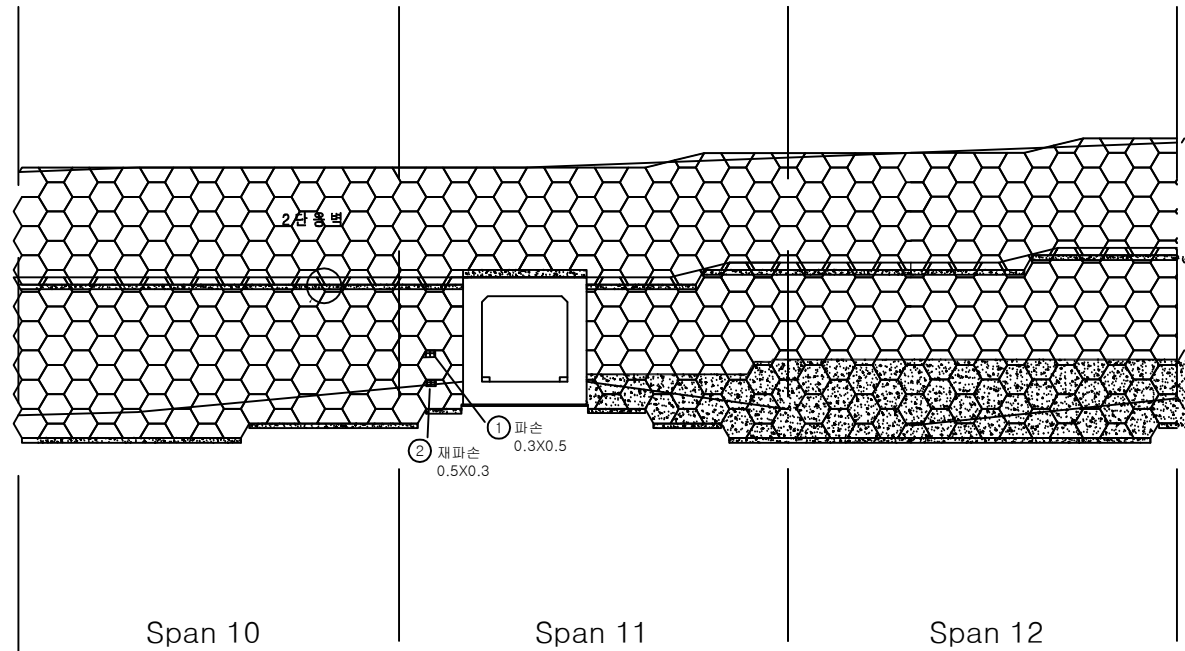
| 번호 | 손상내용 | 손상현황 | | | | | | 비 고 |
|---|---|---|---|---|---|---|---|---|
| 1 | 파손 | | 0.3 | 0.5 | 0.15 | m <sup>2</sup> | 1 | |
| 2 | 재파손 | | 0.5 | 0.3 | 0.15 | m <sup>2</sup> | 1 | |
