상주영천고속도로 시설물 안전·하자점검 및 성능평가 용역  
(2022년 하반기 정밀안전점검)

# 외 관 조 사 망 도

블럭식 옹벽 03

2022.12

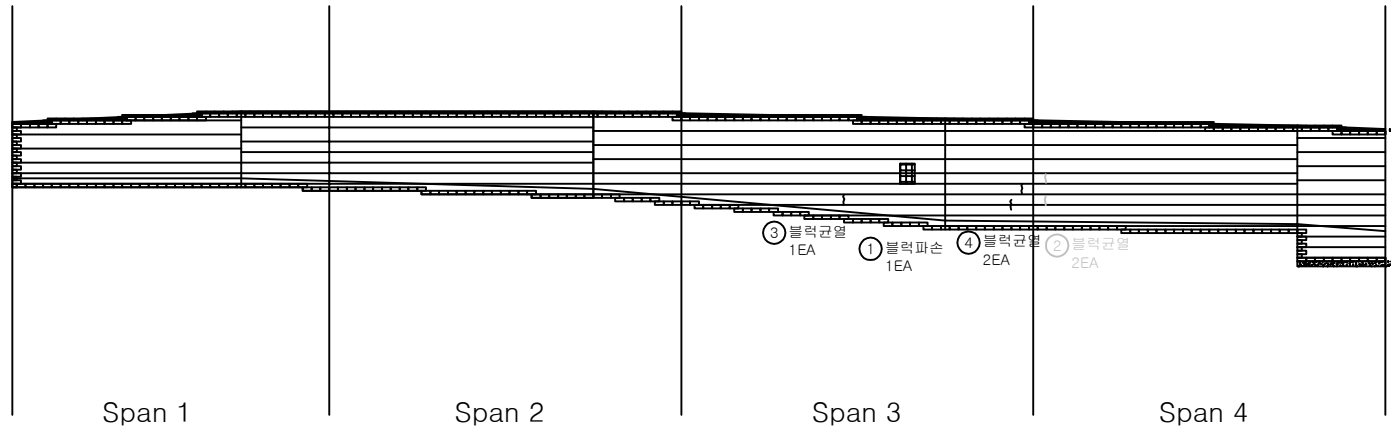
| | | | 01 |

| 번호 | 손상내용 | 손상현황 | | | | | | 비 고 |
|---|---|---|---|---|---|---|---|---|
| 1 | 블럭 파손 | | | | 1.00 | EA | 1 | |
| 2 | 블럭 균열 | | | | 2.00 | EA | 2 | 21'상 보수 |
| 3 | 블럭 균열 | | | | 1.00 | EA | 1 | |
| 4 | 블럭 균열 | | | | 2.00 | EA | 2 | |

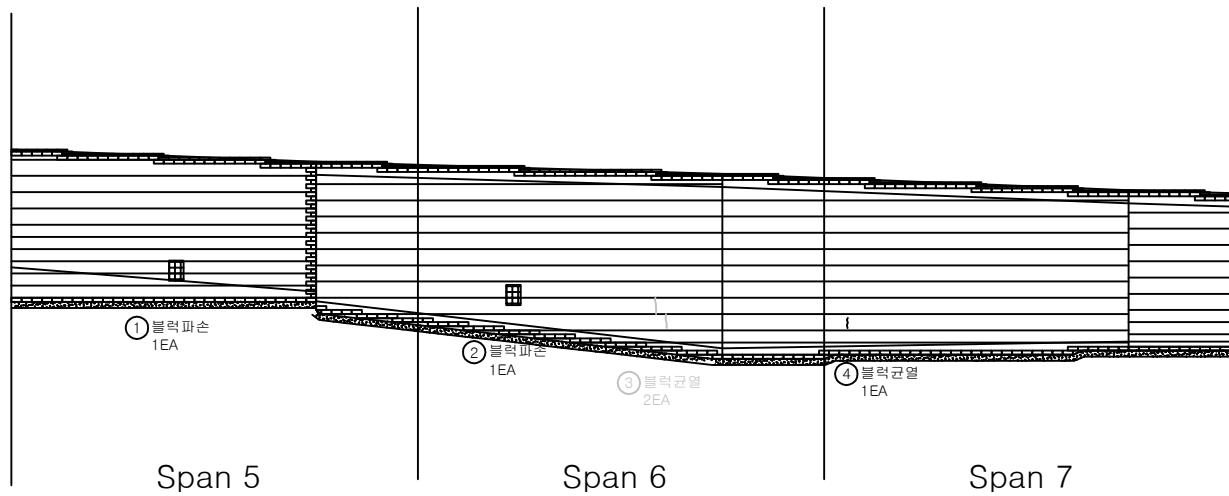
| | | | 도면번호<br>02 |

| 번호 | 손상내용 | 손상현황 | | | | | | 비고 |
|---|---|---|---|---|---|---|---|---|
| 1 | 블럭 파손 | | | | 1.00 | EA | 1 | |
| 2 | 블럭 파손 | | | | 1.00 | EA | 1 | |
| 3 | 블럭 균열 | | | | 2.00 | EA | 2 | 21상 보수 |
| 4 | 블럭 균열 | | | | 1.00 | EA | 1 | |
