상주영천고속도로 시설물 안전·하자점검 및 성능평가 용역  
(2022년 하반기 정밀안전점검)

# 외 관 조 사 망 도

패널식 옹벽 05

2022.12

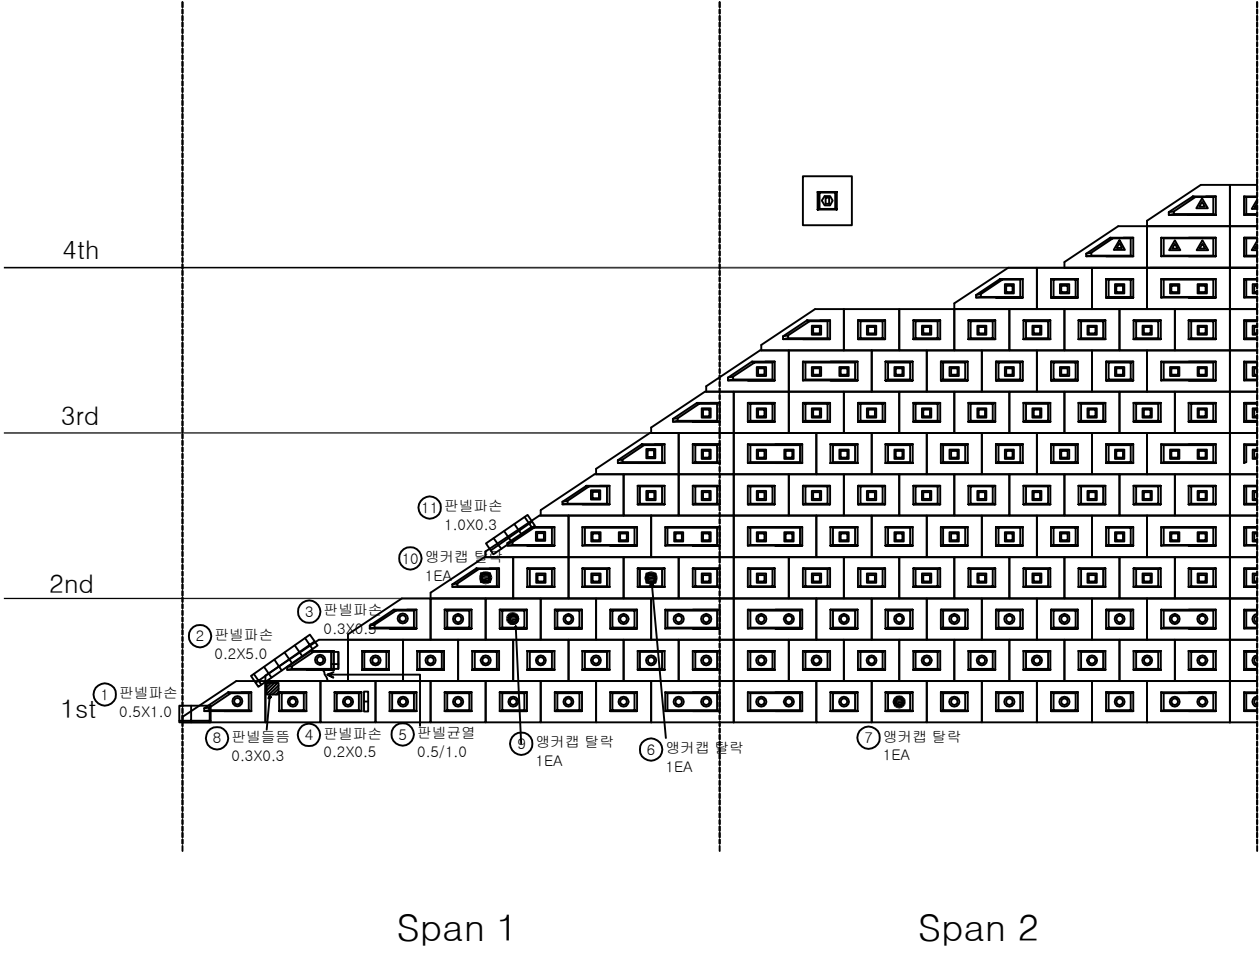
도면번호: 01

| 번호 | 손상내용 | 손상현황 | | | | | | 비고 |
|---|---|---|---|---|---|---|---|---|
| 1 | 판넬 파손 | | 0.5 | 1.0 | 0.50 | m <sup>2</sup> | 1 | |
| 2 | 판넬 파손 | | 0.2 | 5.0 | 1.00 | m <sup>2</sup> | 1 | |
| 3 | 판넬 파손 | | 0.3 | 0.5 | 0.15 | m <sup>2</sup> | 1 | |
| 4 | 판넬 파손 | | 0.2 | 0.5 | 0.10 | m <sup>2</sup> | 1 | |
| 5 | 판넬 균열 (Cw=0.5mm) | 0.5 | 1.0 | | 1.00 | m | 1 | |
| 6 | 앵커캡 탈락 | | | | 1.00 | EA | 1 | |
| 7 | 앵커캡 탈락 | | | | 1.00 | EA | 1 | |
| 8 | 판넬 들뜸 | | 0.3 | 0.3 | 0.09 | m <sup>2</sup> | 1 | |
| 9 | 앵커캡 탈락 | | | | 1.00 | EA | 1 | |
| 10 | 앵커캡 탈락 | | | | 1.00 | EA | 1 | |
| 11 | 판넬 파손 | | 1.0 | 0.3 | 0.30 | m <sup>2</sup> | 1 | |

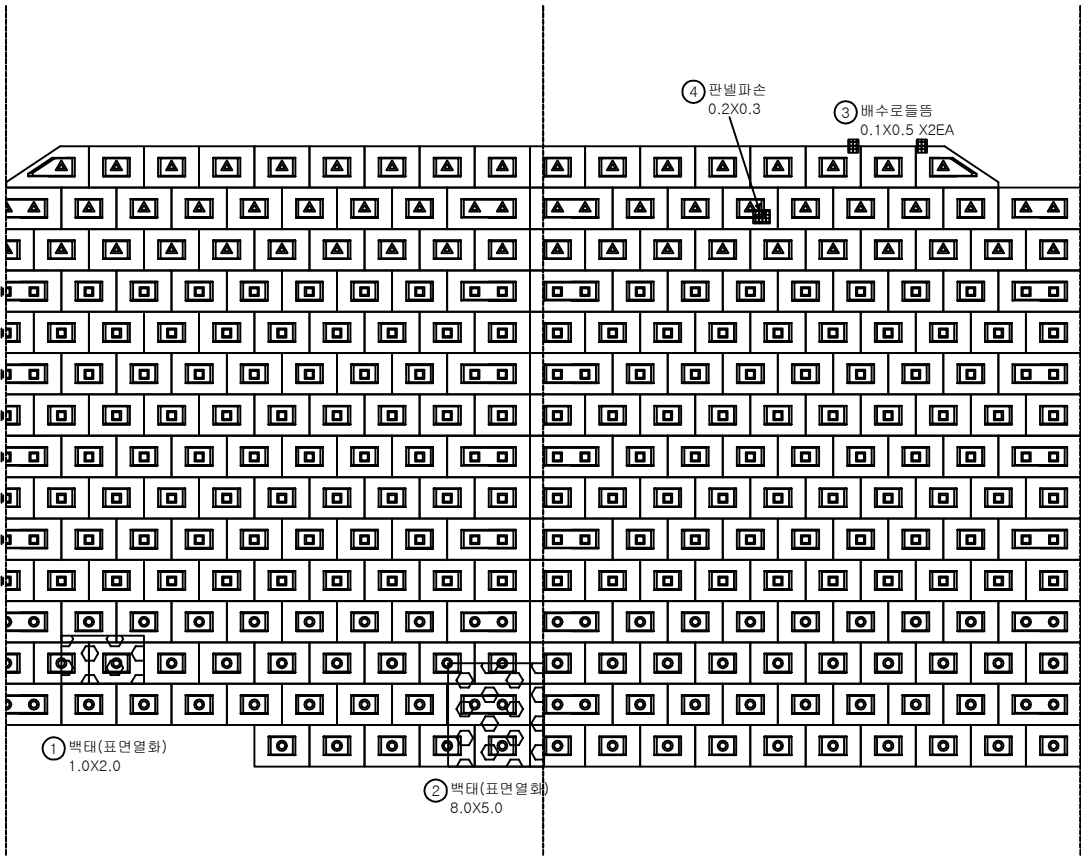
| 번호 | 손상내용 | 손상현황 | | | | | | 비고 |
|---|---|---|---|---|---|---|---|---|
| 1 | 백태(표면열화) | | 1.0 | 2.0 | 2.00 | m <sup>2</sup> | 1 | |
| 2 | 백태(표면열화) | | 8.0 | 5.0 | 40.00 | m <sup>2</sup> | 1 | |
| 3 | 배수로틀림 | | 0.1 | 0.5 | 0.10 | m <sup>2</sup> | 2 | |
| 4 | 판넬 파손 | | 0.2 | 0.3 | 0.06 | m <sup>2</sup> | 1 | |

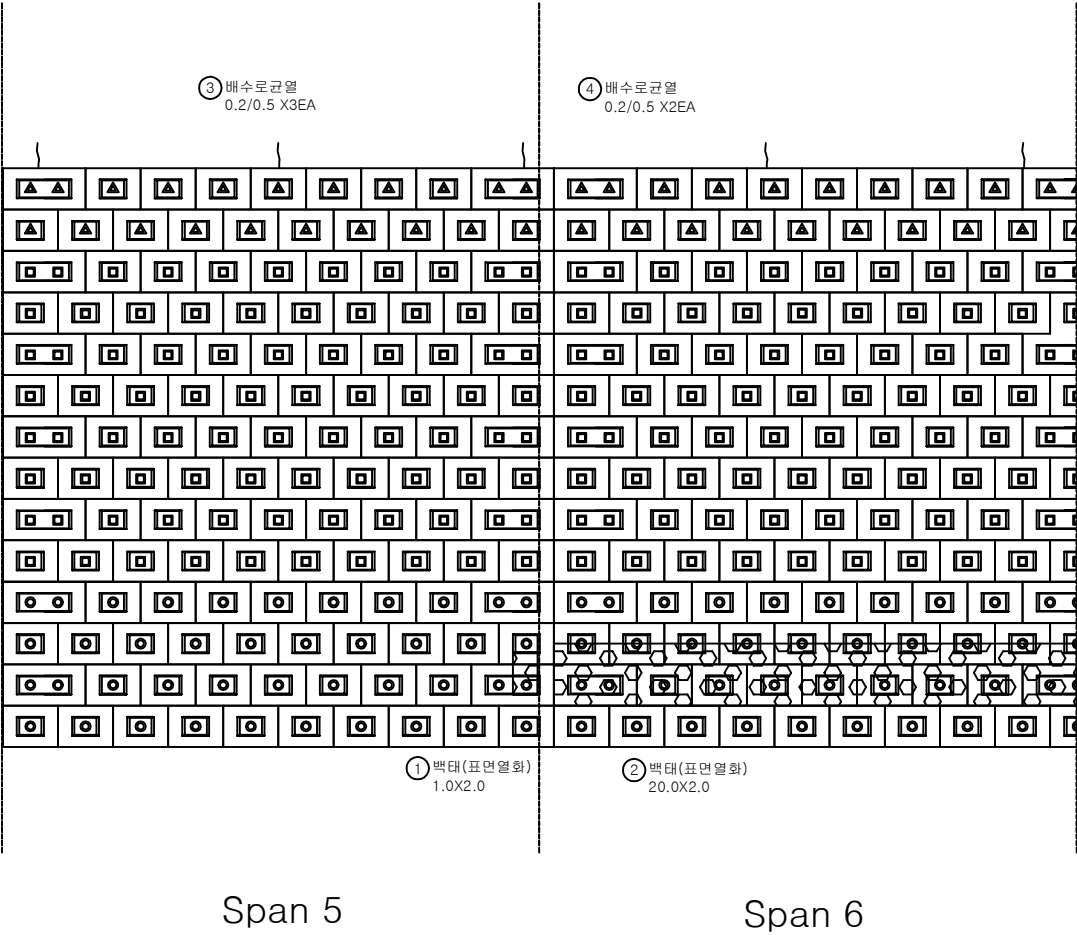
도면번호 03

| 번호 | 손상내용 | 손상현황 | | | | | | 비 고 |
|---|---|---|---|---|---|---|---|---|
| 1 | 백태(표면열화) | | 1.0 | 2.0 | 2.00 | m <sup>2</sup> | 1 | |
| 2 | 백태(표면열화) | | 20.0 | 2.0 | 40.00 | m <sup>2</sup> | 1 | |
| 3 | 배수로균열 | 0.2 | 0.5 | | 1.50 | m | 3 | |
| 4 | 배수로균열 | 0.2 | 0.5 | | 1.00 | m | 2 | |

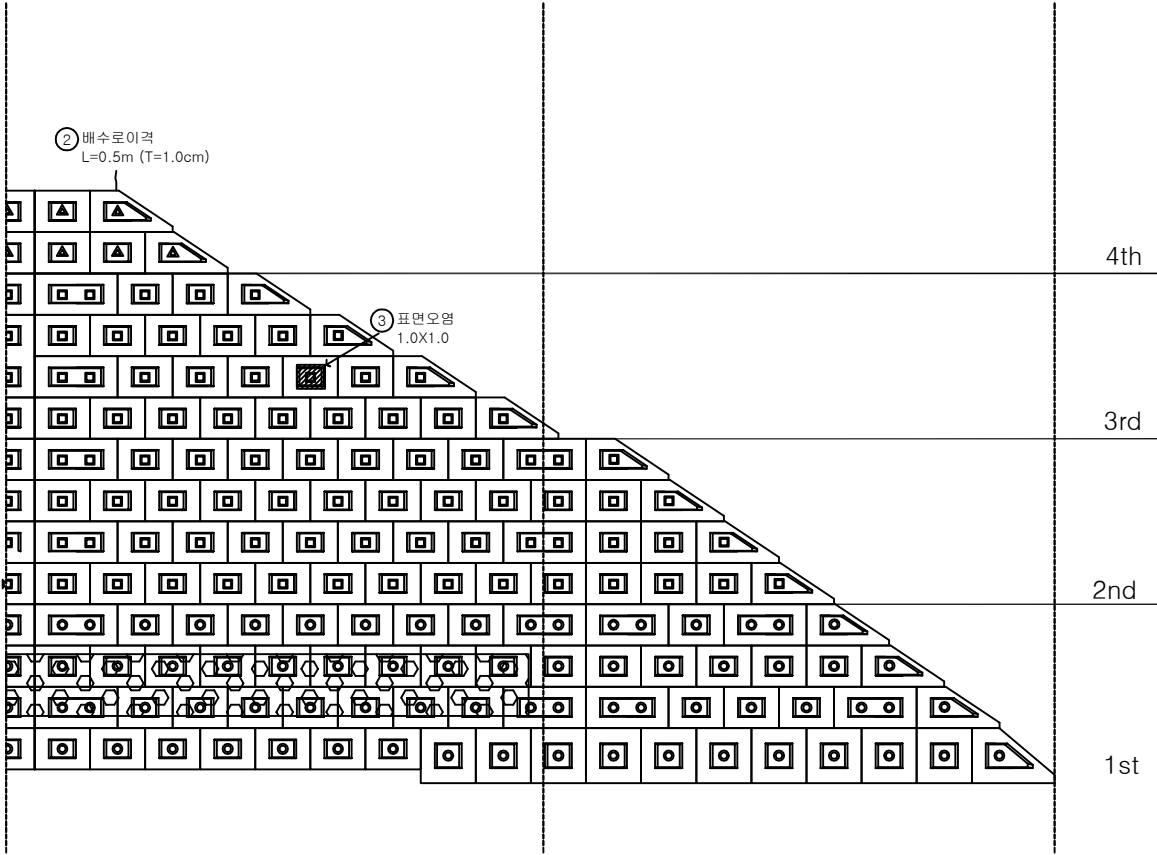
| | | | 04 |

| 번호 | 손상내용 | 손상현황 | | | | | | 비고 |
|---|---|---|---|---|---|---|---|---|
| 1 | 백태(표면열화) | | 20.0 | 2.0 | 40.00 | m <sup>2</sup> | 1 | |
| 2 | 배수로이격 | | 0.5 | | 0.50 | m | 1 | |
| 3 | 표면오염 | | 1.0 | 1.0 | 1.00 | m <sup>2</sup> | 1 | |
