상주영천고속도로 시설물 안전·하자점검 및 성능평가 용역  
(2022년 하반기 정밀안전점검)

# 외 관 조 사 망 도

블럭식 옹벽 06

2022.12

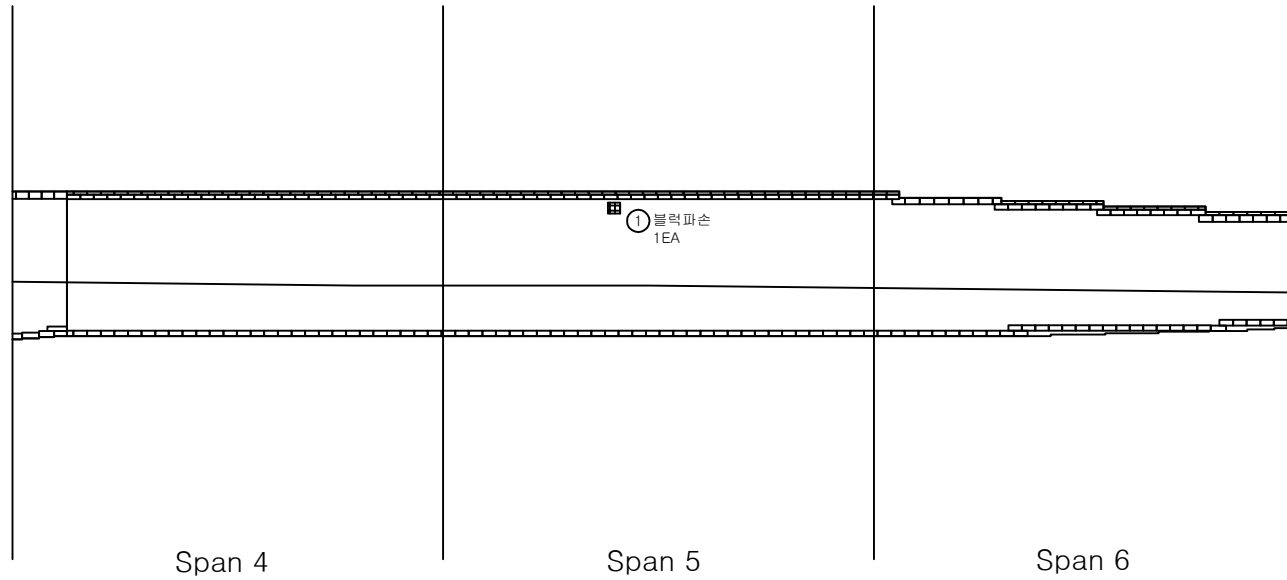
| 철근노출 | 침하 | 그을음 | 도면번호 | 02 |

| 번호 | 손상내용 | 손상현황 | | | | | | 비고 |
|---|---|---|---|---|---|---|---|---|
| 1 | 블럭 파손 | | | | 1.00 | EA | 1 | |

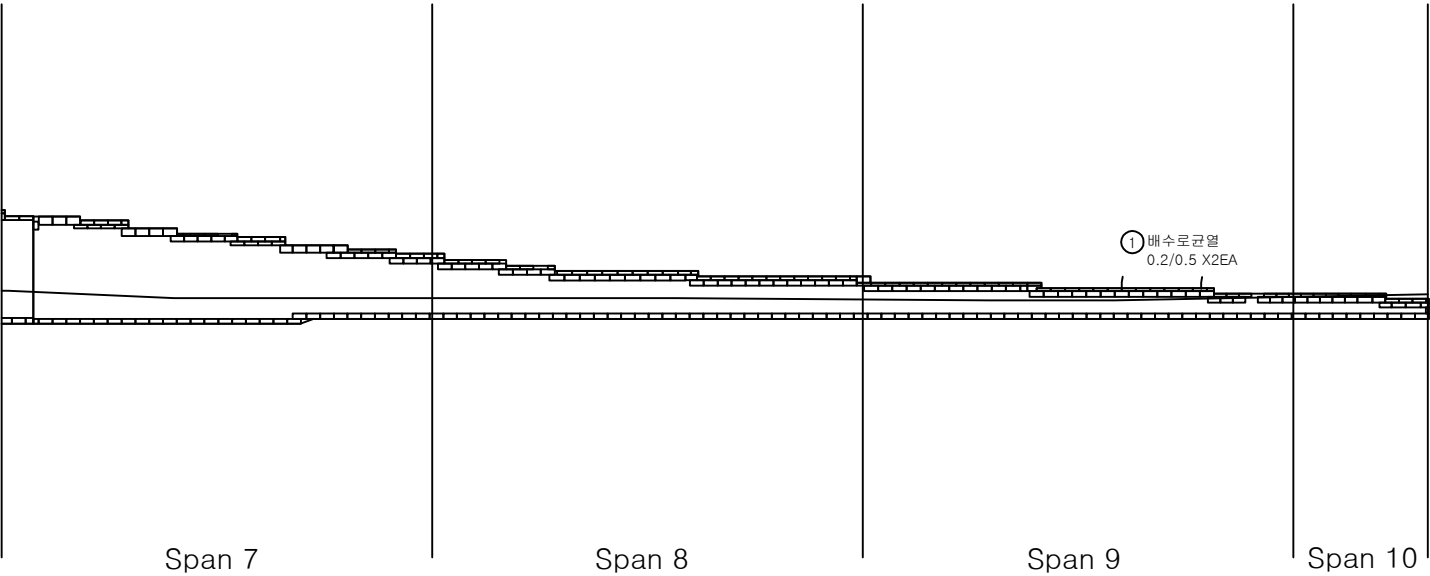
| 철근노출 | 침하 | 그늘음 | 도면번호 | 03 |

| 번호 | 손상내용 | 손상현황 | | | | | | 비고 |
|---|---|---|---|---|---|---|---|---|
| 1 | 배수로 균열 | | 0.2 | 0.5 | 1.00 | m <sup>2</sup> | 2 | |
