상주영천고속도로 시설물 안전·하자점검 및 성능평가 용역  
(2022년 하반기 정밀안전점검)

# 외 관 조 사 망 도

패널식 옹벽 08

2022.12

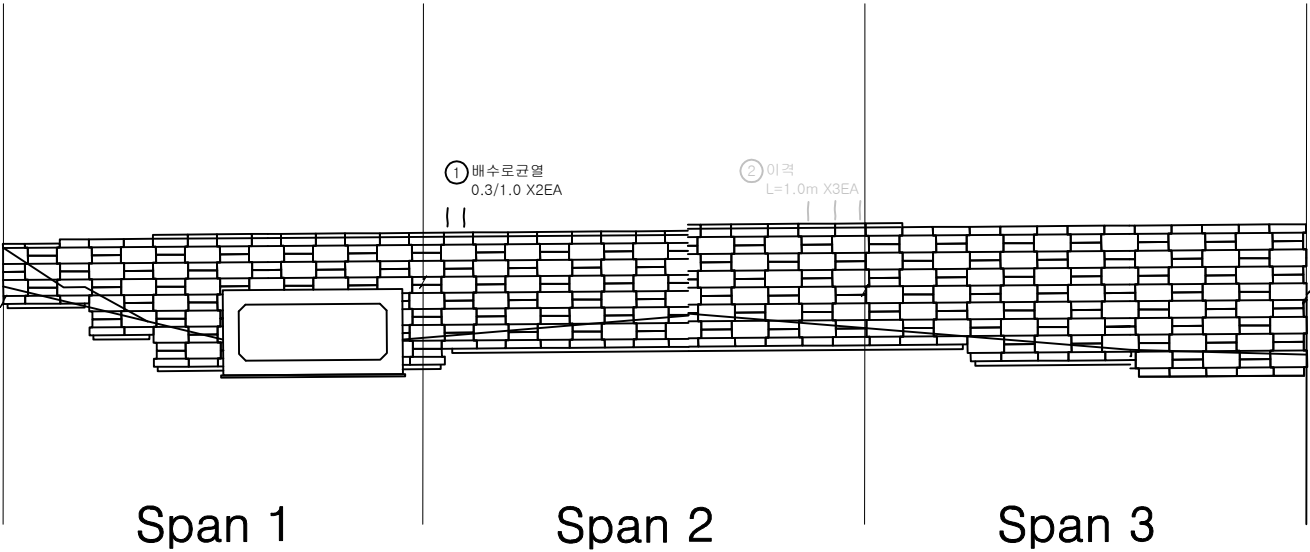
| | | | 01 |

| 번호 | 손상내용 | 손상현황 | | | | | | 비고 |
|---|---|---|---|---|---|---|---|---|
| 1 | 배수로 균열 | 0.3 | 1.0 | | 2.00 | m | 2 | |
| 2 | 이격 | | 1.0 | | 3.00 | m | 3 | 21'상 보수 |

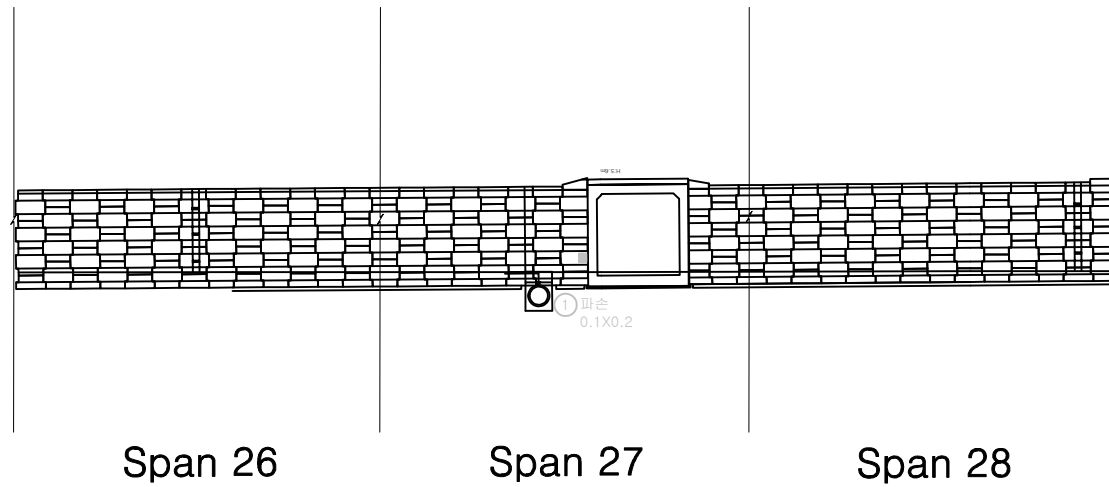
| | | | 08 |

| 번호 | 손상내용 | 손상현황 | | | | | | 비고 |
|---|---|---|---|---|---|---|---|---|
| 1 | 파손 | | 0.1 | 0.2 | 0.02 | ㎡ | 1 | 20점 이상 |

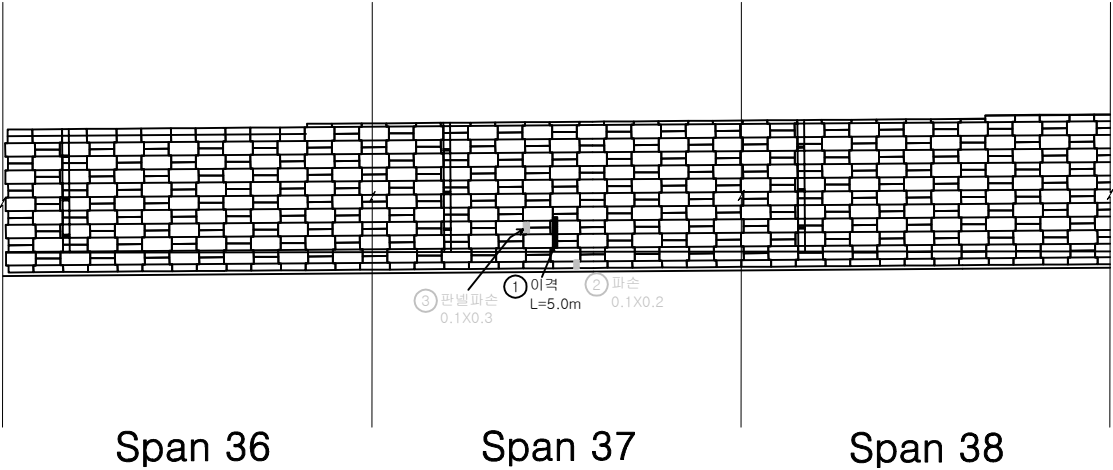
| 콘 크 | 방상강철 | 재료분리 | 11 |

| 번호 | 손상내용 | 손상현황 | | | | | | 비 고 |
|---|---|---|---|---|---|---|---|---|
| 1 | 이격 | | 5.00 | | 5.00 | m | 1 | |
| 2 | 파손 | | 0.1 | 0.2 | 0.02 | m <sup>2</sup> | 1 | 20'상 보수 |
| 3 | 판네파손 | | 0.1 | 0.3 | 0.03 | m <sup>2</sup> | 1 | 21'상 보수 |
