상주영천고속도로 시설물 안전·하자점검 및 성능평가 용역  
(2022년 하반기 정밀안전점검)

# 외 관 조 사 망 도

블럭식 옹벽 09

2022.12

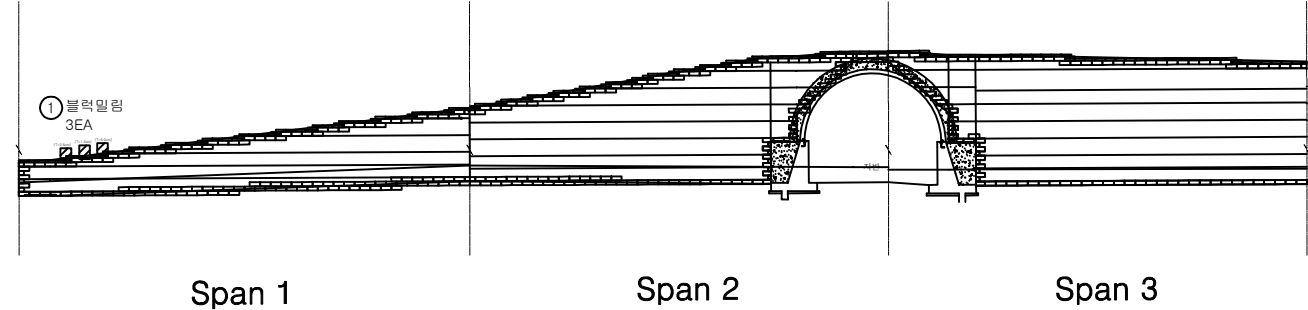
01

| 번호 | 손상내용 | 손상현황 | | | | | | 비 고 |
|---|---|---|---|---|---|---|---|---|
| 1 | 블럭밀림 | | | | 3.00 | EA | 3 | 손상명변경 |
