상주영천고속도로 시설물 안전·하자점검 및 성능평가 용역  
(2022년 하반기 정밀안전점검)

# 외 관 조 사 망 도

패널식 옹벽 10

2022.12

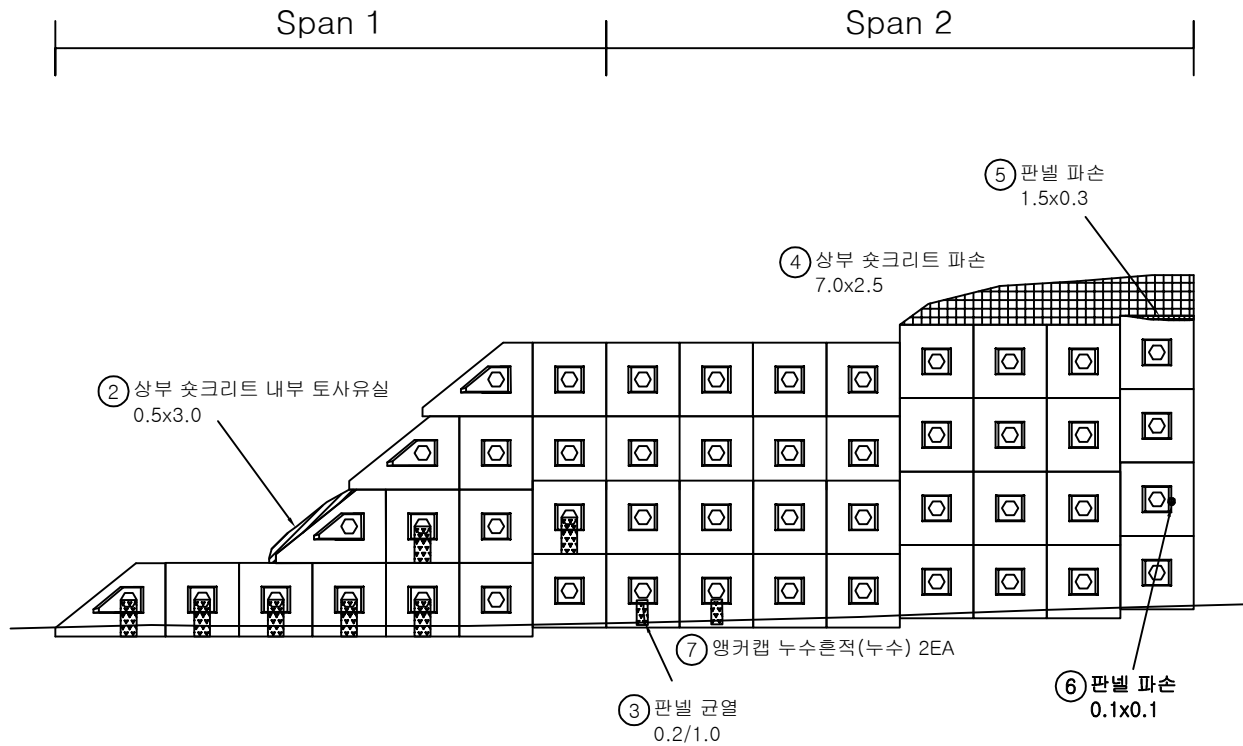
① 앵커캡 누수흔적(누수) 7EA

| 번호 | 손상내용 | 손상현황 | | | | | | 비 고 |
|---|---|---|---|---|---|---|---|---|
| 1 | 앵커캡 누수흔적(누수) | | | | 7.00 | EA | 7 | |
| 2 | 스프트 내부 토사유실 | | 0.5 | 3.0 | 1.50 | m <sup>3</sup> | 1 | |
| 3 | 판넬 균열 | 0.2 | 1.0 | | 1.00 | m | 1 | |
| 4 | 스프트 파손 | | 7.0 | 2.5 | 17.50 | m <sup>2</sup> | 1 | |
| 5 | 판넬 파손 | | 1.5 | 0.3 | 0.45 | m <sup>2</sup> | 1 | |
| 6 | 판넬 파손 | | 0.1 | 0.1 | 0.01 | m <sup>2</sup> | 1 | |
| 7 | 앵커캡 누수흔적(누수) | | | | 2.00 | EA | 2 | |

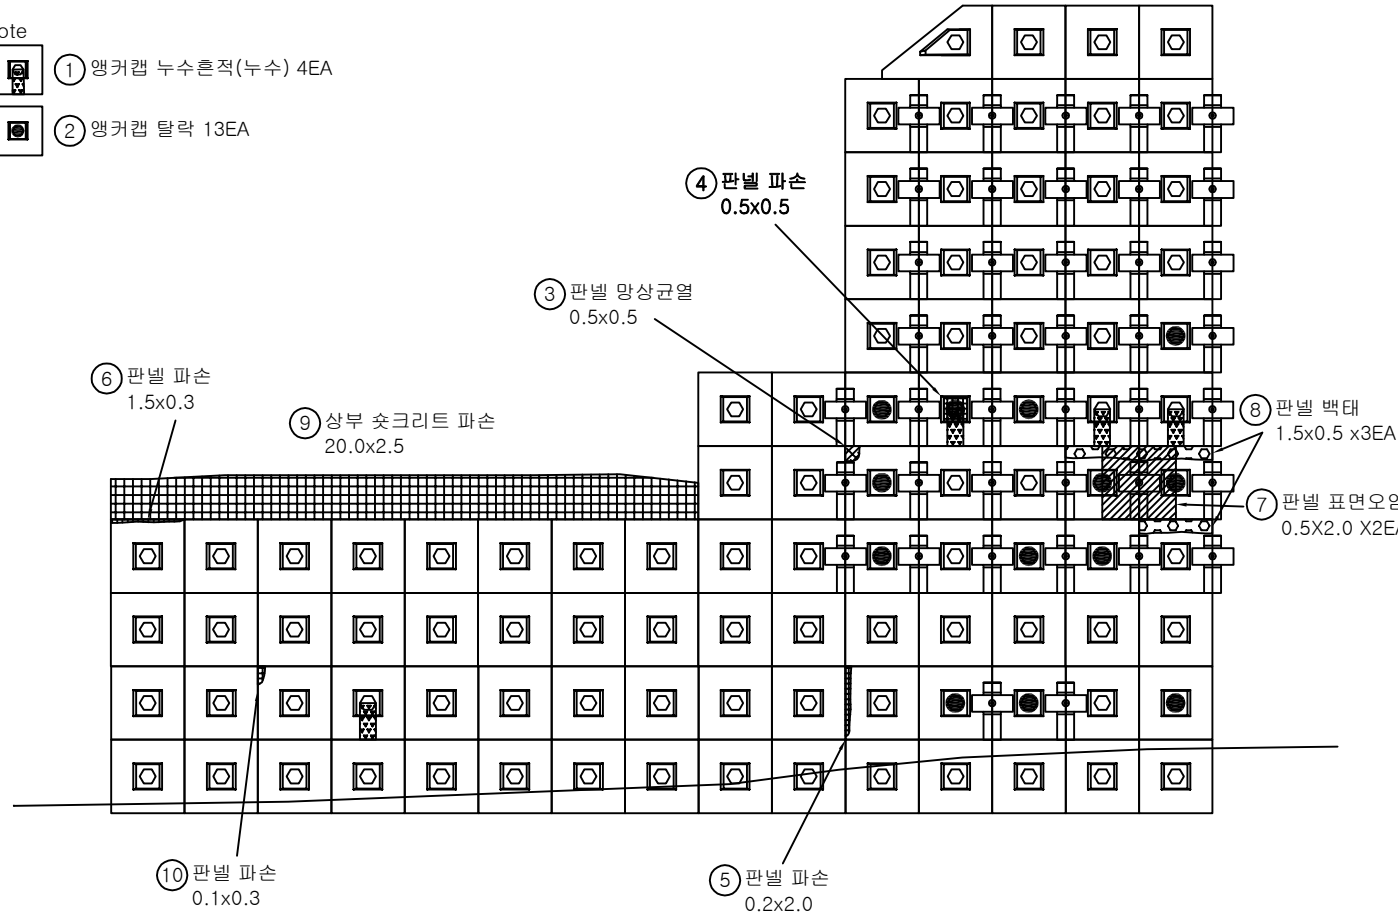
① 앵커캡 누수흔적(누수) 4EA

② 앵커캡 탈락 13EA

| 번호 | 손상내용 | 손상현황 | | | | | | 비고 |
|---|---|---|---|---|---|---|---|---|
| 1 | 앵커캡 누수흔적(누수) | | | | 4.00 | EA | 4 | 손상증가 |
| 2 | 앵커캡 탈락 | | | | 13.00 | EA | 13 | |
| 3 | 판넬 망상균열 | 0.5 | 0.5 | 0.25 | m <sup>2</sup> | | 1 | |
| 4 | 판넬 파손 | 0.5 | 0.5 | 0.25 | m <sup>2</sup> | | 1 | |
| 5 | 판넬 파손 | 0.2 | 2.0 | 0.40 | m | | 1 | |
| 6 | 판넬 파손 | 1.5 | 0.3 | 0.45 | m <sup>2</sup> | | 1 | |
| 7 | 판넬 표면오염 | 0.5 | 2.0 | 2.00 | m <sup>2</sup> | | 2 | |
| 8 | 판넬 백태 | 1.5 | 0.5 | 2.25 | m <sup>2</sup> | | 3 | |
| 9 | 스프리트 파손 | 20.0 | 2.5 | 50.00 | m <sup>2</sup> | | 1 | |
| 10 | 판넬 파손 | 0.1 | 0.3 | 0.03 | m <sup>2</sup> | | 1 | |

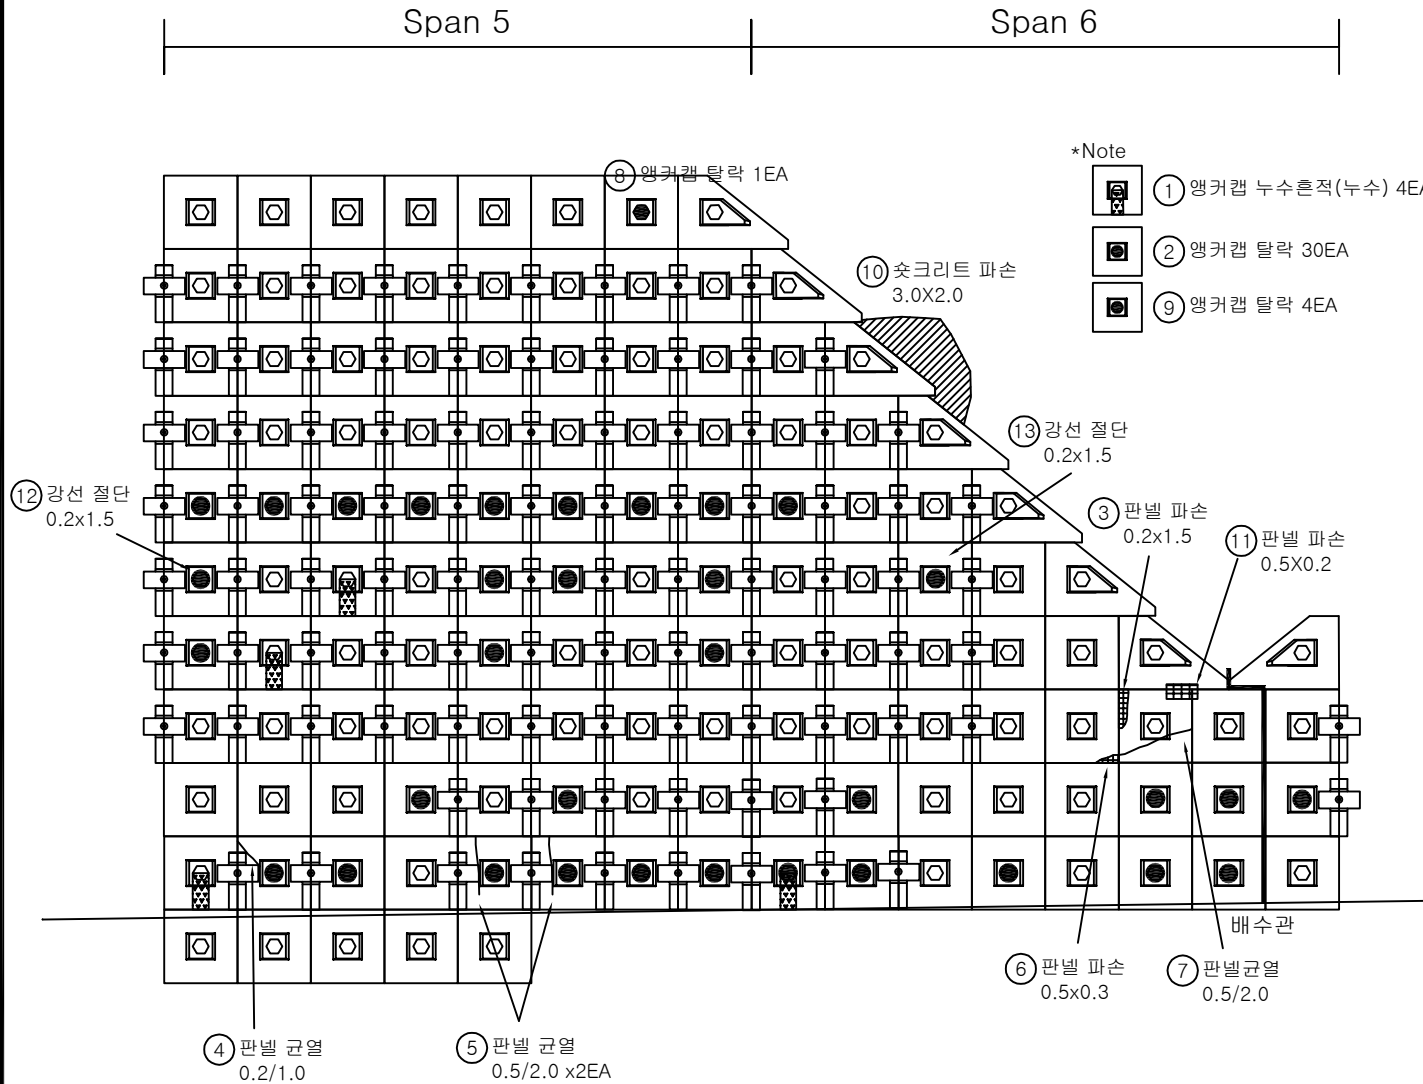
| 번호 | 손상내용 | 손상현황 | | | | | | 비고 |
|---|---|---|---|---|---|---|---|---|
| 1 | 앵커캡 누수흔적(누수) | | | | 4.00 | EA | 4 | |
| 2 | 앵커캡 탈락 | | | | 30.00 | EA | 30 | |
| 3 | 판넬 파손 | | 0.2 | 1.5 | 0.30 | m | 1 | |
| 4 | 판넬 균열 | 0.2 | 1.0 | | 1.00 | m | 1 | |
| 5 | 판넬 균열 | 0.5 | 2.0 | | 4.00 | m | 2 | |
| 6 | 판넬 파손 | | 0.5 | 0.3 | 0.15 | m | 1 | |
| 7 | 판넬 균열 | 0.5 | 2.0 | | 2.00 | m | 1 | |
| 8 | 앵커캡 탈락 | | | | 1.00 | EA | 1 | |
| 9 | 앵커캡 탈락 | | | | 4.00 | EA | 4 | |
| 10 | 스�크리트 파손 | | 3.0 | 2.0 | 6.00 | m | 1 | |
| 11 | 판넬 파손 | | 0.5 | 0.2 | 0.10 | m | 1 | |
| 12 | 강선 절단 | | | | 1.00 | EA | 1 | |
| 13 | 강선 절단 | | | | 1.00 | EA | 1 | |

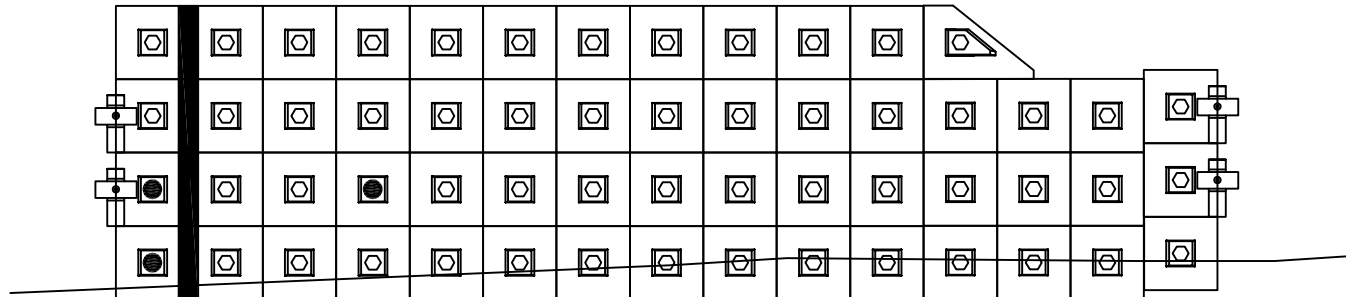
Span 7                      Span 8

① 앵커캡 탈락 3EA

| 번호 | 손상내용 | 손상현황 | | | | | | 비 고 |
|---|---|---|---|---|---|---|---|---|
| 1 | 앵커캡 탈락 | | | | 3.00 | EA | 3 | |

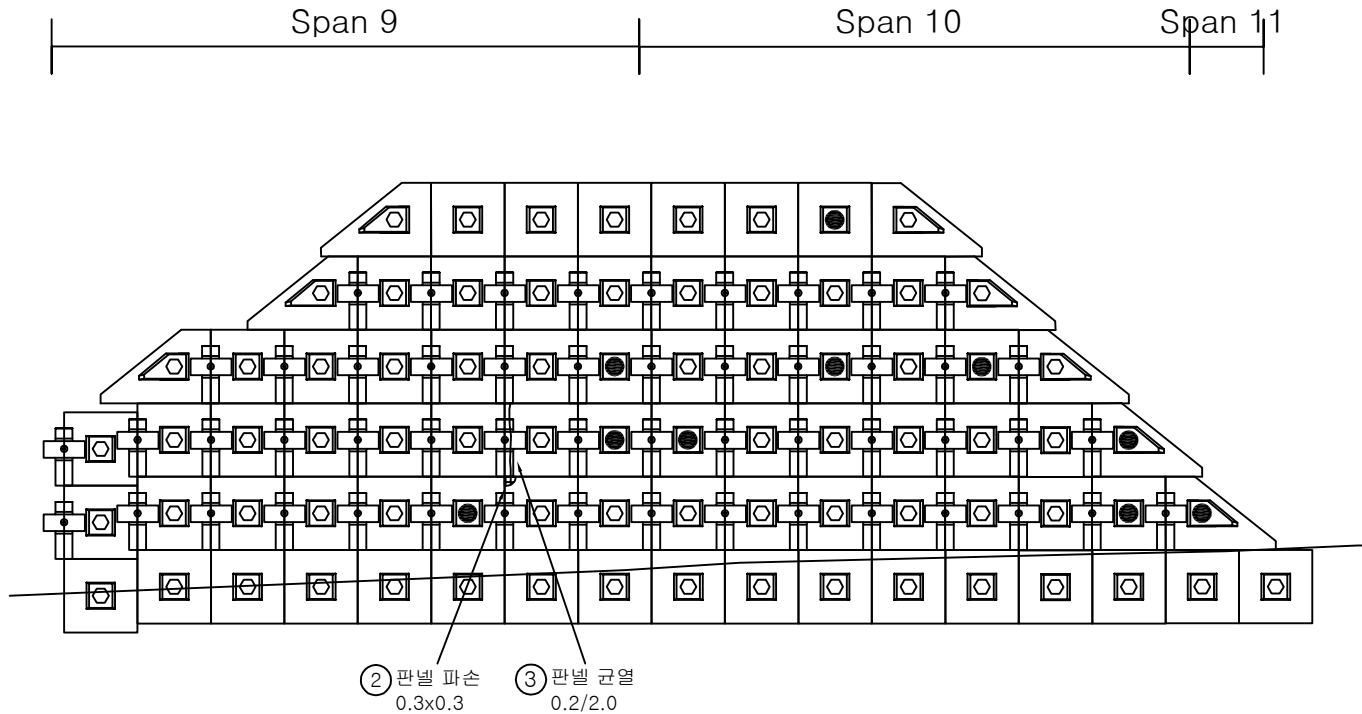
① 앵커캡 탈락 10EA

| 번호 | 손상내용 | 손상현황 | | | | | | 비고 |
|---|---|---|---|---|---|---|---|---|
| 1 | 앵커캡 탈락 | | | | 10.00 | EA | 10 | |
| 2 | 패널 파손 | | 0.3 | 0.3 | 0.09 | m <sup>2</sup> | 1 | |
| 3 | 패널 균열 | 0.2 | 2.0 | | 2.00 | m | 1 | |
