상주영천고속도로 시설물 안전·하자점검 및 성능평가 용역  
(2022년 하반기 정밀안전점검)

# 외 관 조 사 망 도

패널식 옹벽 12

2022.12

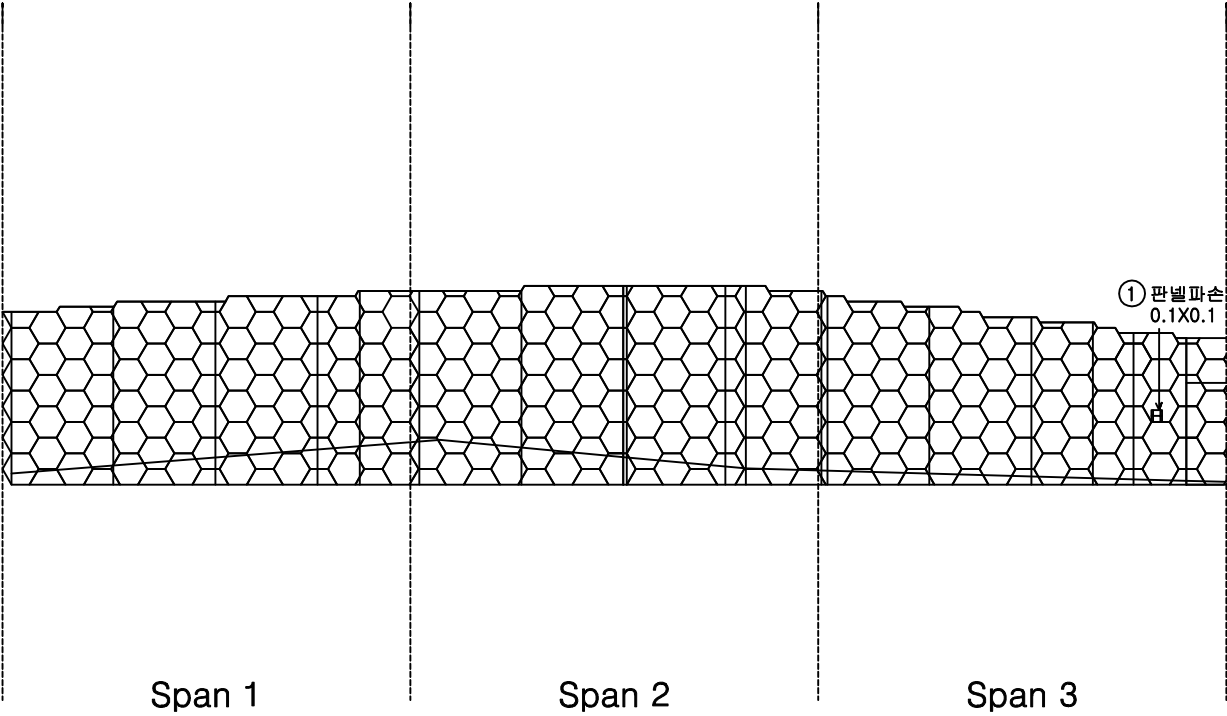
| | | | 01 |

| 번호 | 손상내용 | 손상현황 | | | | | | 비고 |
|---|---|---|---|---|---|---|---|---|
| 1 | 판넬 파손 | | 0.1 | 0.1 | 0.01 | m <sup>2</sup> | 1 | |

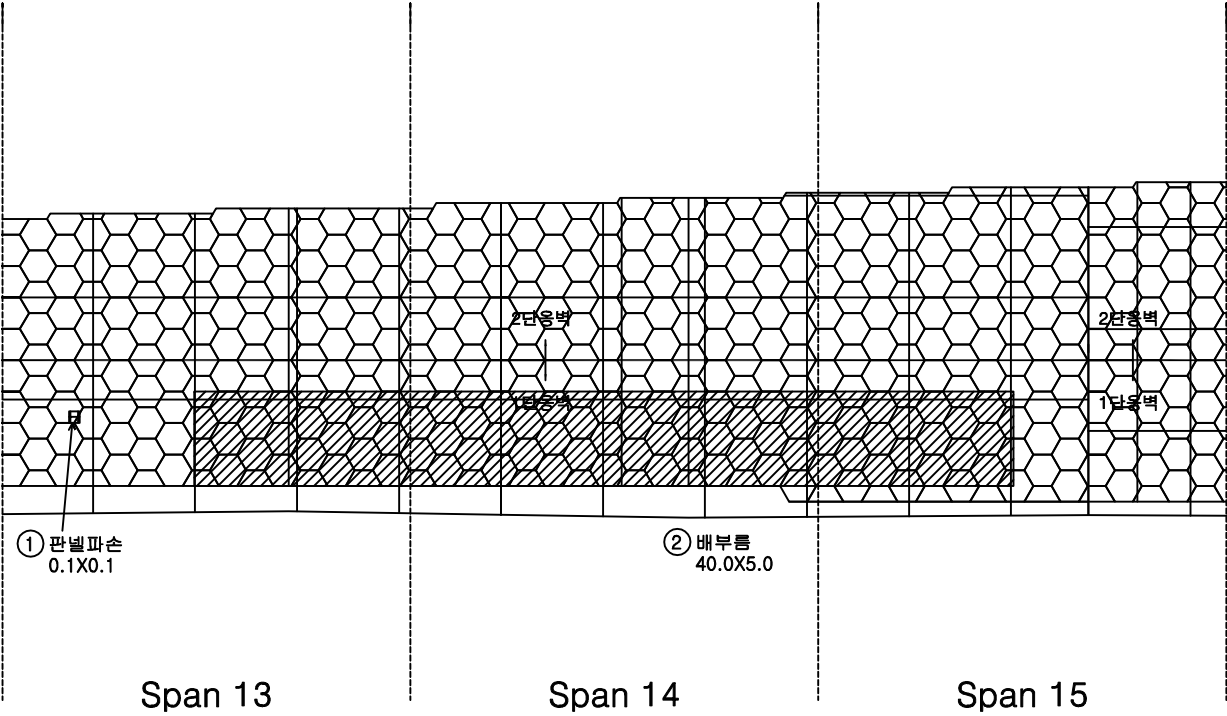
| | | | 05 |

| 번호 | 손상내용 | 손상현황 | | | | | | 비 고 |
|---|---|---|---|---|---|---|---|---|
| 1 | 판넬 파손 | | 0.1 | 0.1 | 0.01 | m <sup>2</sup> | 1 | |

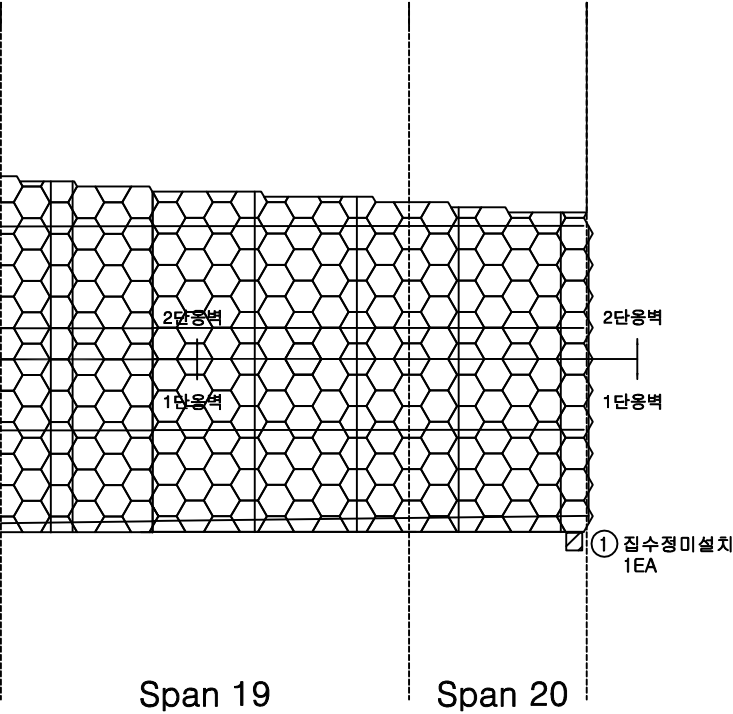
| 철근노출 | 부식 | 파괴물 | 도면번호<br>07 |

| 번호 | 손상내용 | 손상현황 | | | | | | 비고 |
|---|---|---|---|---|---|---|---|---|
| 1 | 집수정 미설치 | | | | 1.00 | EA | 1 | |

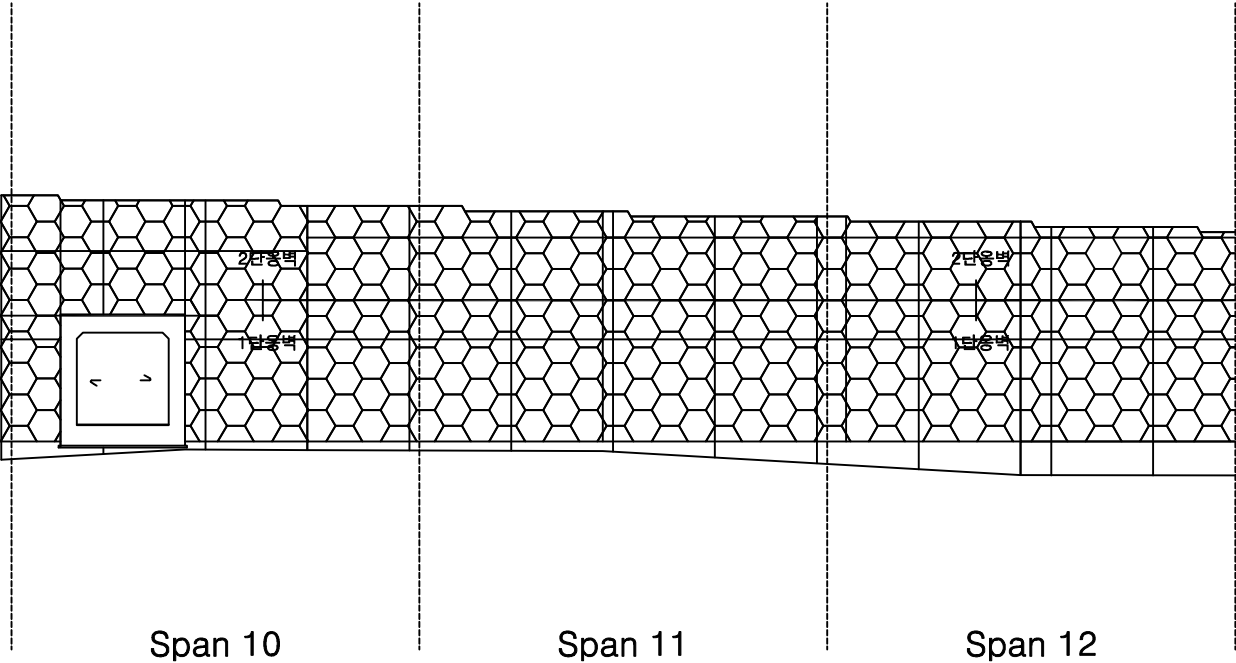
| 침하 | 기타 | 그을음 | 도면번호 | 04 |

| 번호 | 손상내용 | 손상현황 | | | | | | 비고 |
|---|---|---|---|---|---|---|---|---|
| 1 | 판넬 균열 | 0.2 | 1.0 | | 1.00 | m | 1 | |
