상주영천고속도로 시설물 안전·하자점검 및 성능평가 용역  
(2022년 하반기 정밀안전점검)

# 외 관 조 사 망 도

패널식 옹벽 13

2022.12

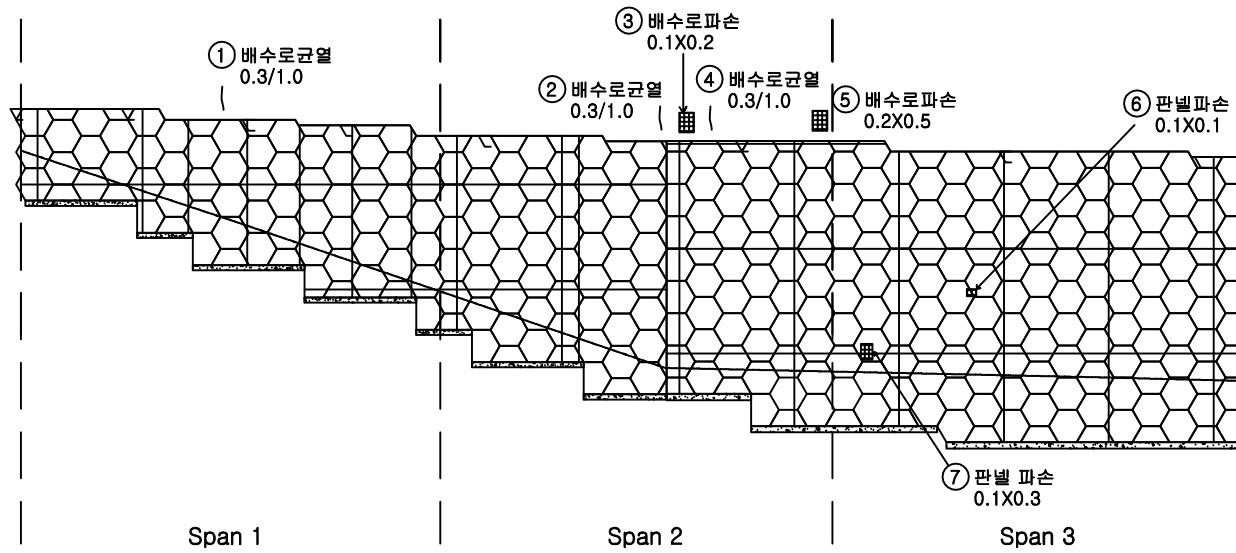
| 철근노출 | 침하 | 그늘음 | 도면번호 | 01 |

| 번호 | 손상내용 | 손상현황 | | | | | | 비고 |
|---|---|---|---|---|---|---|---|---|
| 1 | 배수로 균열 | 0.3 | 1.0 | | 1.00 | m | 1 | |
| 2 | 배수로 균열 | 0.3 | 1.0 | | 1.00 | m | 1 | |
| 3 | 배수로 파손 | | 0.1 | 0.2 | 0.02 | m <sup>2</sup> | 1 | |
| 4 | 배수로 균열 | 0.3 | 1.0 | | 1.00 | m | 1 | |
| 5 | 배수로 파손 | | 0.2 | 0.5 | 0.10 | m <sup>2</sup> | 1 | |
| 6 | 판넬 파손 | | 0.1 | 0.1 | 0.01 | m <sup>2</sup> | 1 | |
| 7 | 판넬 파손 | | 0.1 | 0.3 | 0.03 | m <sup>2</sup> | 1 | |

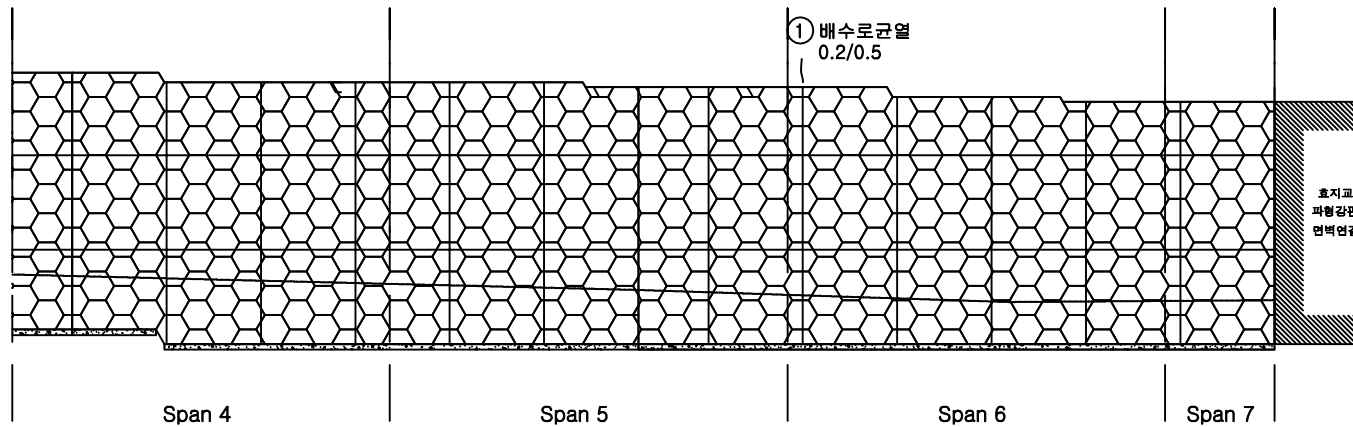
| | | | 02 |

| 번호 | 손상내용 | 손상현황 | | | | | | 비고 |
|---|---|---|---|---|---|---|---|---|
| 1 | 배수로 균열 | 0.2 | 0.5 | | 0.50 | m | 1 | |
