상주영천고속도로 시설물 안전·하자점검 및 성능평가 용역  
(2022년 하반기 정밀안전점검)

# 외 관 조 사 망 도

패널식 옹벽 14

2022.12

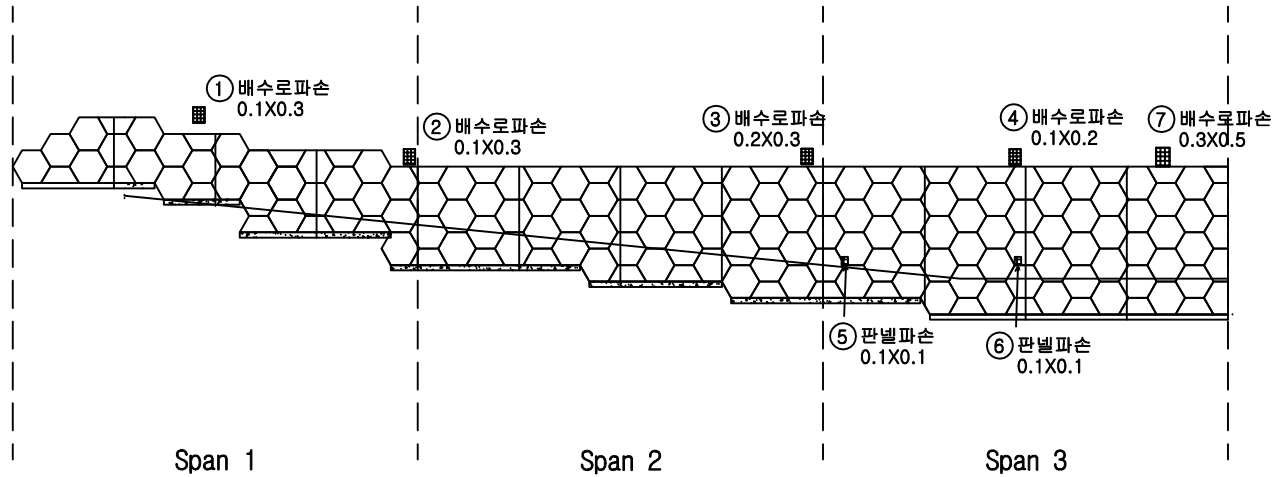
| 철근노출 | 침하 | 그늘음 | 도면번호 | 01 |

| 번호 | 손상내용 | 손상현황 | | | | | | 비고 |
|---|---|---|---|---|---|---|---|---|
| 1 | 배수로 파손 | | 0.1 | 0.3 | 0.03 | m <sup>2</sup> | 1 | |
| 2 | 배수로 파손 | | 0.1 | 0.3 | 0.03 | m <sup>2</sup> | 1 | |
| 3 | 배수로 파손 | | 0.2 | 0.3 | 0.06 | m <sup>2</sup> | 1 | |
| 4 | 배수로 파손 | | 0.1 | 0.2 | 0.02 | m <sup>2</sup> | 1 | |
| 5 | 판넬 파손 | | 0.1 | 0.1 | 0.01 | m <sup>2</sup> | 1 | |
| 6 | 판넬 파손 | | 0.1 | 0.1 | 0.01 | m <sup>2</sup> | 1 | |
| 7 | 배수로 파손 | | 0.3 | 0.5 | 0.15 | m <sup>2</sup> | 1 | |

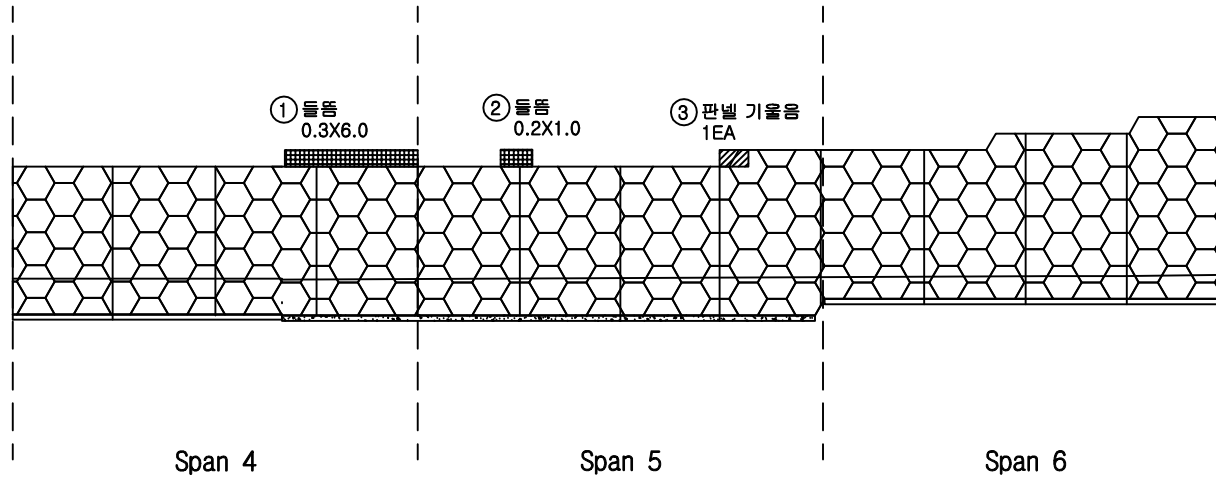
| 절근노출 | 침하 | 그물 | 도면번호 | 02 |

| 번호 | 손상내용 | 손상현황 | | | | | | 비고 |
|---|---|---|---|---|---|---|---|---|
| 1 | 물품 | | 0.3 | 6.0 | 1.80 | m <sup>2</sup> | 1 | |
| 2 | 물품 | | 0.2 | 1.0 | 0.20 | m <sup>2</sup> | 1 | |
| 3 | 판넬 기울음 | | | | 1.00 | EA | 1 | |

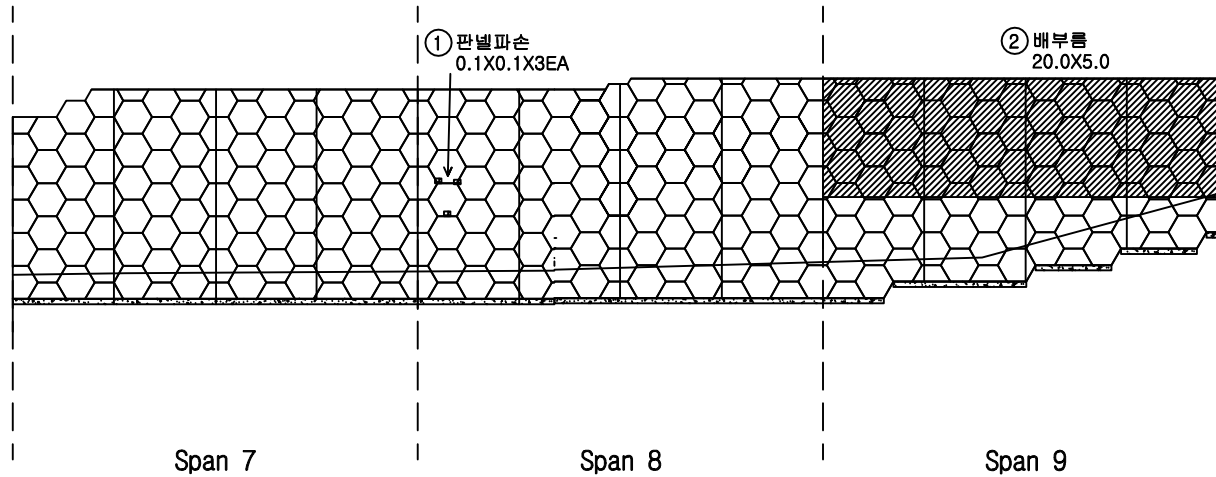
| | | | 03 |

| 번호 | 손상내용 | 손상현황 | | | | | | 비고 |
|---|---|---|---|---|---|---|---|---|
| 1 | 판넬 파손 | | 0.1 | 0.1 | 0.03 | m <sup>2</sup> | 3 | |
| 2 | 배부름 | 20.0 | 5.0 | 100.00 | m <sup>2</sup> | | 1 | |

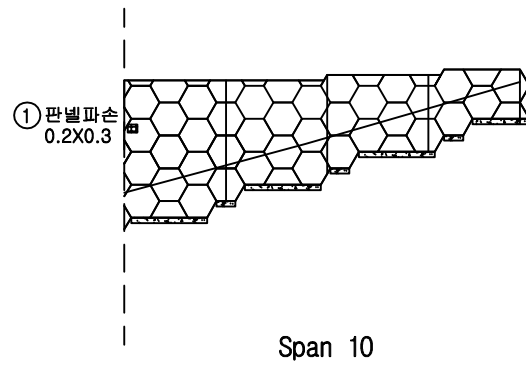
| 철근노출 | 침하 | 그늘음 | 도면번호 | 04 |

| 번호 | 손상내용 | 손상현황 | | | | | | 비고 |
|---|---|---|---|---|---|---|---|---|
| 1 | 판넬 파손 | | 0.2 | 0.3 | 0.06 | m <sup>2</sup> | 1 | |
