상주영천고속도로 시설물 안전·하자점검 및 성능평가 용역  
(2022년 하반기 정밀안전점검)

# 외 관 조 사 망 도

패널식 옹벽 15

2022.12

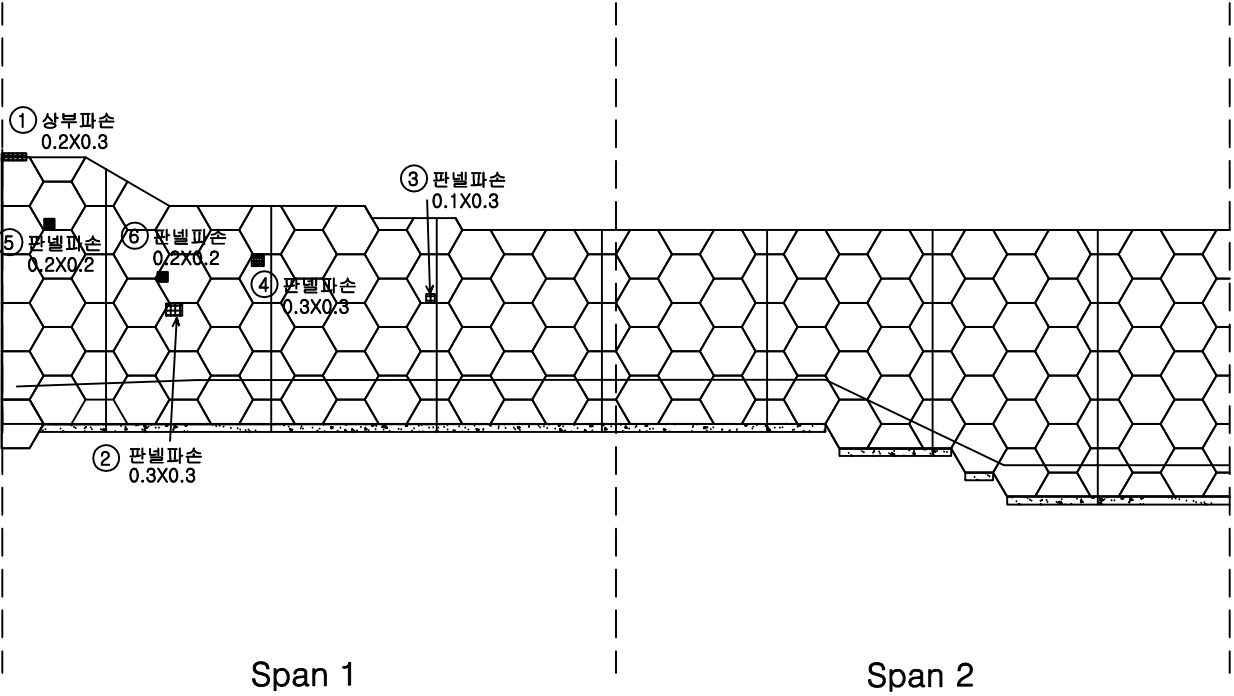
| | | | 01 |

| 번호 | 손상내용 | 손상현황 | | | | | | 비고 |
|---|---|---|---|---|---|---|---|---|
| 1 | 상부파손 | | 0.2 | 0.3 | 0.06 | m <sup>2</sup> | 1 | |
| 2 | 판넬 파손 | | 0.3 | 0.3 | 0.09 | m <sup>2</sup> | 1 | |
| 3 | 판넬 파손 | | 0.1 | 0.3 | 0.03 | m <sup>2</sup> | 1 | |
| 4 | 판넬 파손 | | 0.3 | 0.3 | 0.09 | m <sup>2</sup> | 1 | |
| 5 | 판넬 파손 | | 0.2 | 0.2 | 0.04 | m <sup>2</sup> | 1 | |
| 6 | 판넬 파손 | | 0.2 | 0.2 | 0.04 | m <sup>2</sup> | 1 | |

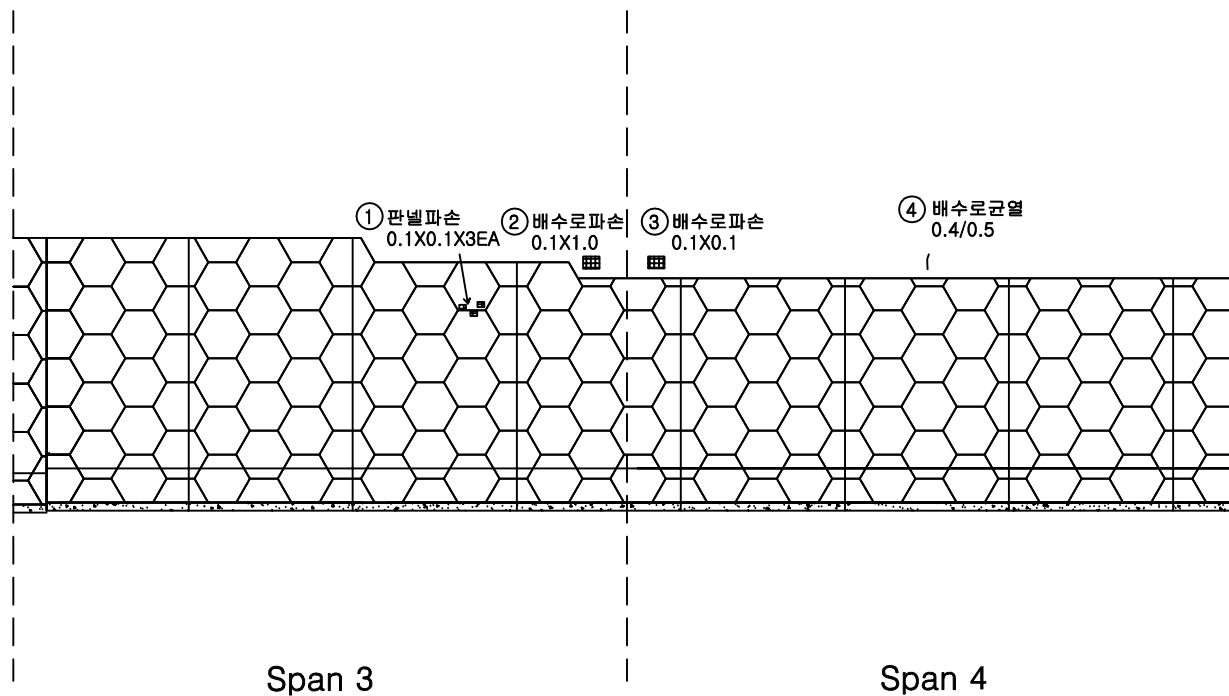
| | 부식 | | 파괴, 변형 | | 기 타 | 도 면 번 호 | 02 |

| 번호 | 손상내용 | 손상현황 | | | | | | 비고 |
|---|---|---|---|---|---|---|---|---|
| 1 | 판넬 파손 | | 0.1 | 0.1 | 0.03 | m² | 3 | |
| 2 | 배수로 파손 | | 0.1 | 1.0 | 0.10 | m² | 1 | |
| 3 | 배수로 파손 | | 0.1 | 0.1 | 0.01 | m² | 1 | |
| 4 | 배수로 균열 | 0.4 | 0.5 | | 0.50 | m | 1 | |

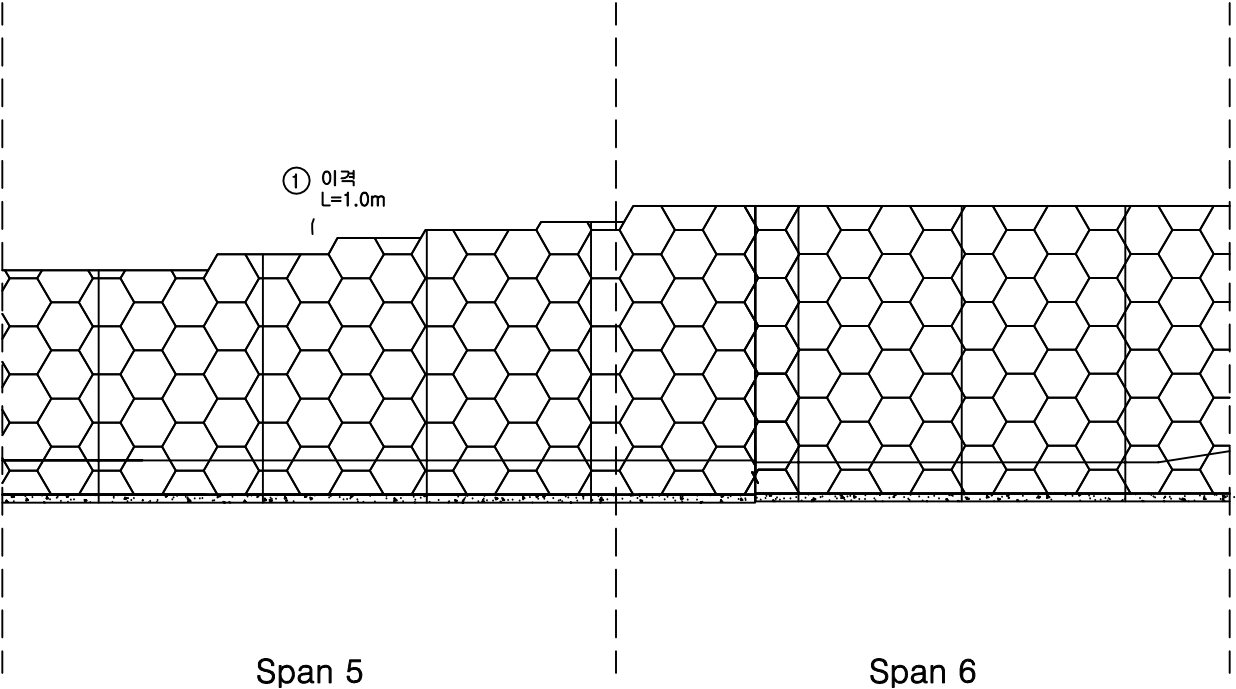
| 철근노출 | 침하 | 그늘음 | 도면번호 | 03 |

| 번호 | 손상내용 | 손상현황 | | | | | | 비고 |
|---|---|---|---|---|---|---|---|---|
| 1 | 이격 | | 1.0 | | 1.00 | m | 1 | |

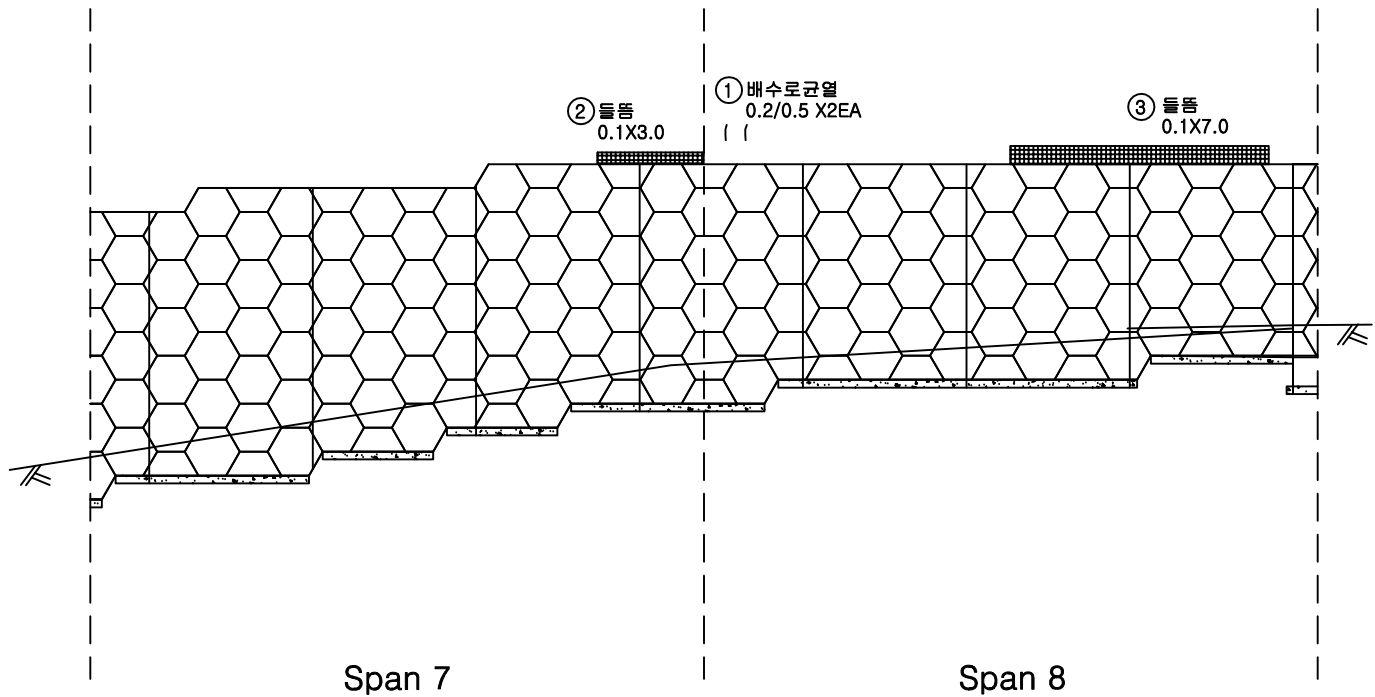
| 부 식 | 좌굴, 변형 | 기 타 | 도 면 번 호 04 |

| 번호 | 손상내용 | 손상현황 | | | | | | 비고 |
|---|---|---|---|---|---|---|---|---|
| 1 | 배수로 균열 | 0.2 | 0.5 | | 1.00 | m | 2 | |
| 2 | 들뜸 | | 0.1 | 3.0 | 0.30 | ㎡ | 1 | |
| 3 | 들뜸 | | 0.1 | 7.0 | 0.70 | ㎡ | 1 | |
