서부간선지하도로 정기,정밀안전점검 용역

## 외관조사망도

( 서부간선지하도로 (성산방향) )-1공구

서서울도시고속도로(주)

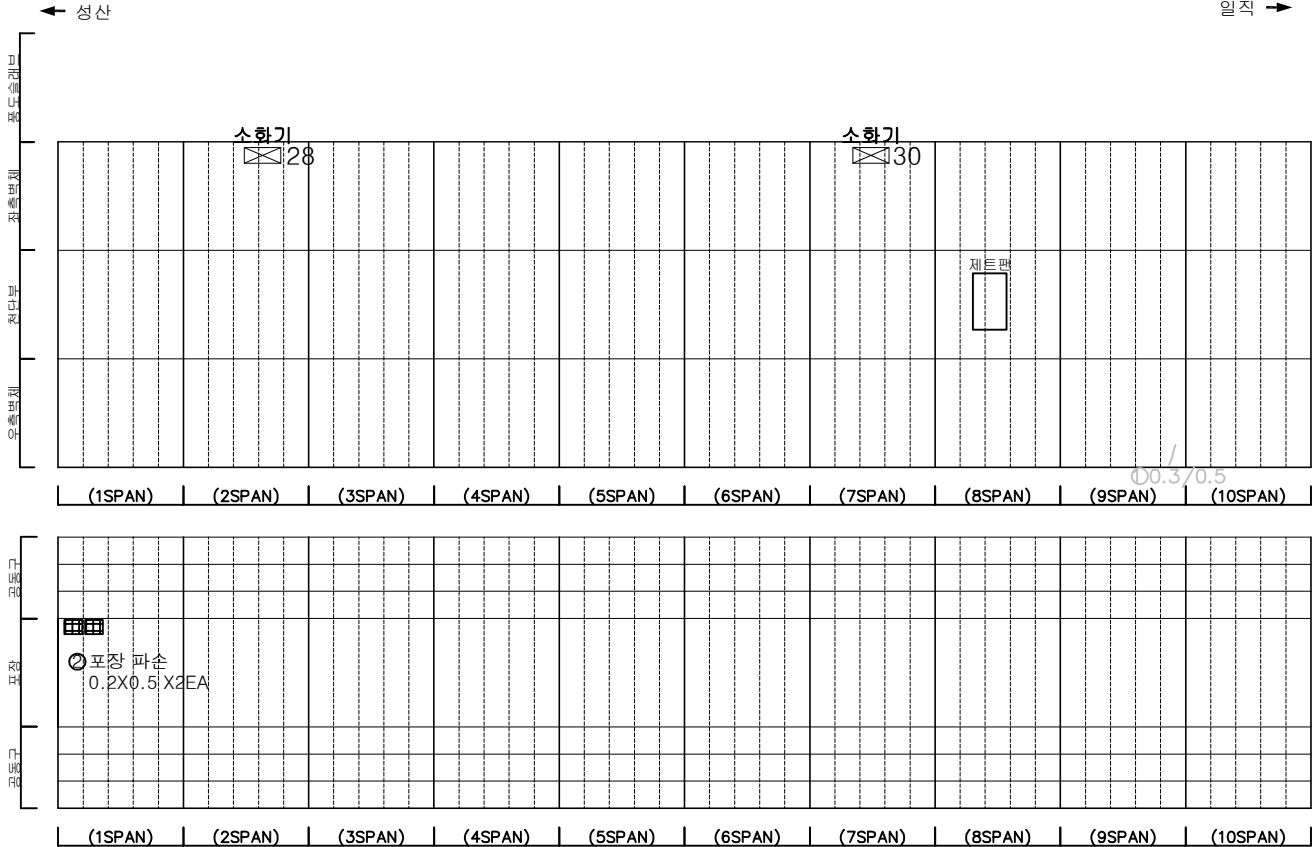
| 번호 | 발생<br>년도 | 부재 | 손상내용 | 손상현황 | | | | | | | 비 고 |
|---|---|---|---|---|---|---|---|---|---|---|---|
| 1 | 21하 | 속박부 | 균열 (폭0.3mm) | 0.3 | 0.5 | - | 0.50 | m | 1 | 0.50 | 22'성 보수 |
| 2 | 22하 | 포장부 | 포장 파손 | - | 0.2 | 0.5 | 0.10 | m² | 2 | 0.20 | |

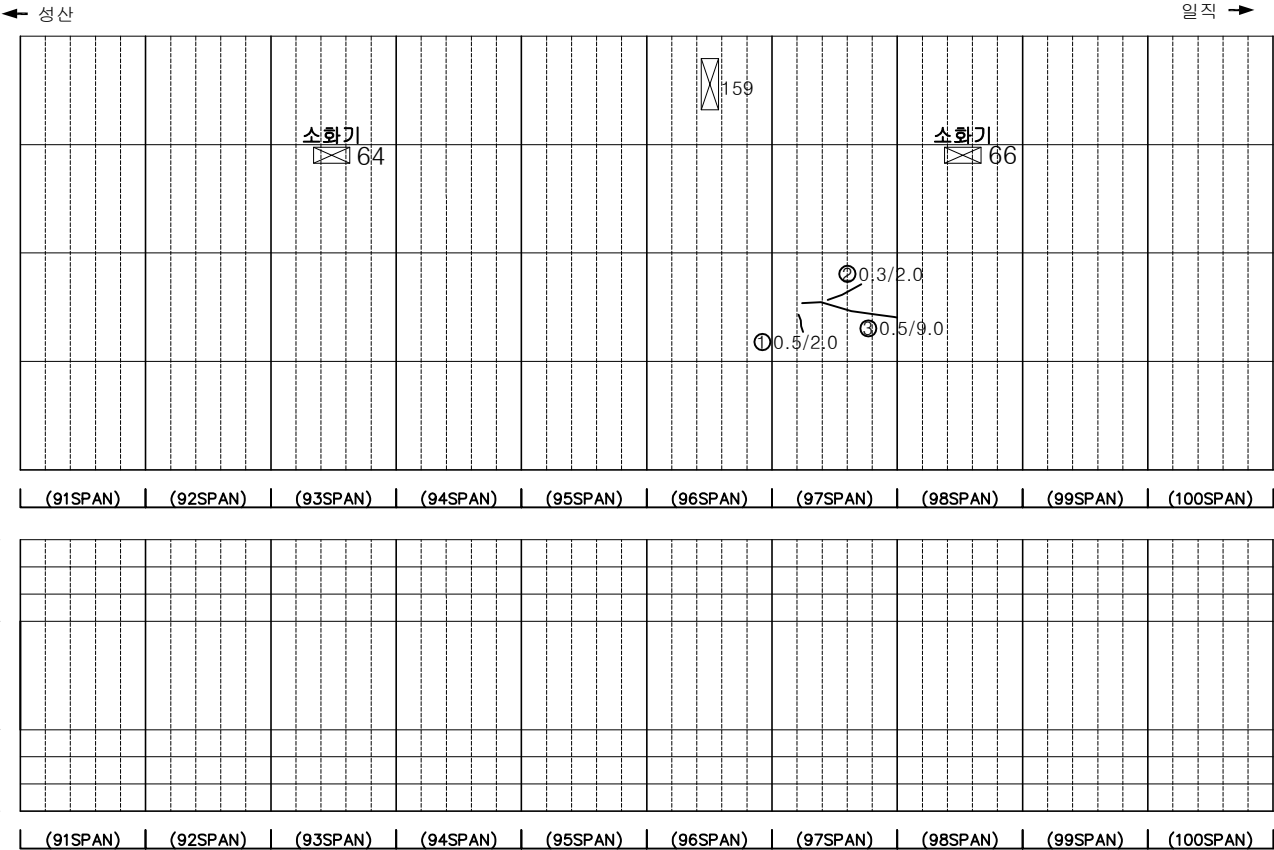
| 번호 | 발생<br>년도 | 부재 | 손상내용 | 손상현황 | | | | | | | 비 고 |
|---|---|---|---|---|---|---|---|---|---|---|---|
| 1 | 22상 | 천단부 | 균열(폭0.5mm) | 0.5 | 2.0 | - | 2.00 | ■ | 1 | 2.00 | |
| 2 | 22상 | 천단부 | 균열(폭0.3mm) | 0.3 | 2.0 | - | 2.00 | ■ | 1 | 2.00 | |
| 3 | 22상 | 천단부 | 균열(폭0.5mm) | 0.5 | 9.0 | - | 9.00 | ■ | 1 | 9.00 | |

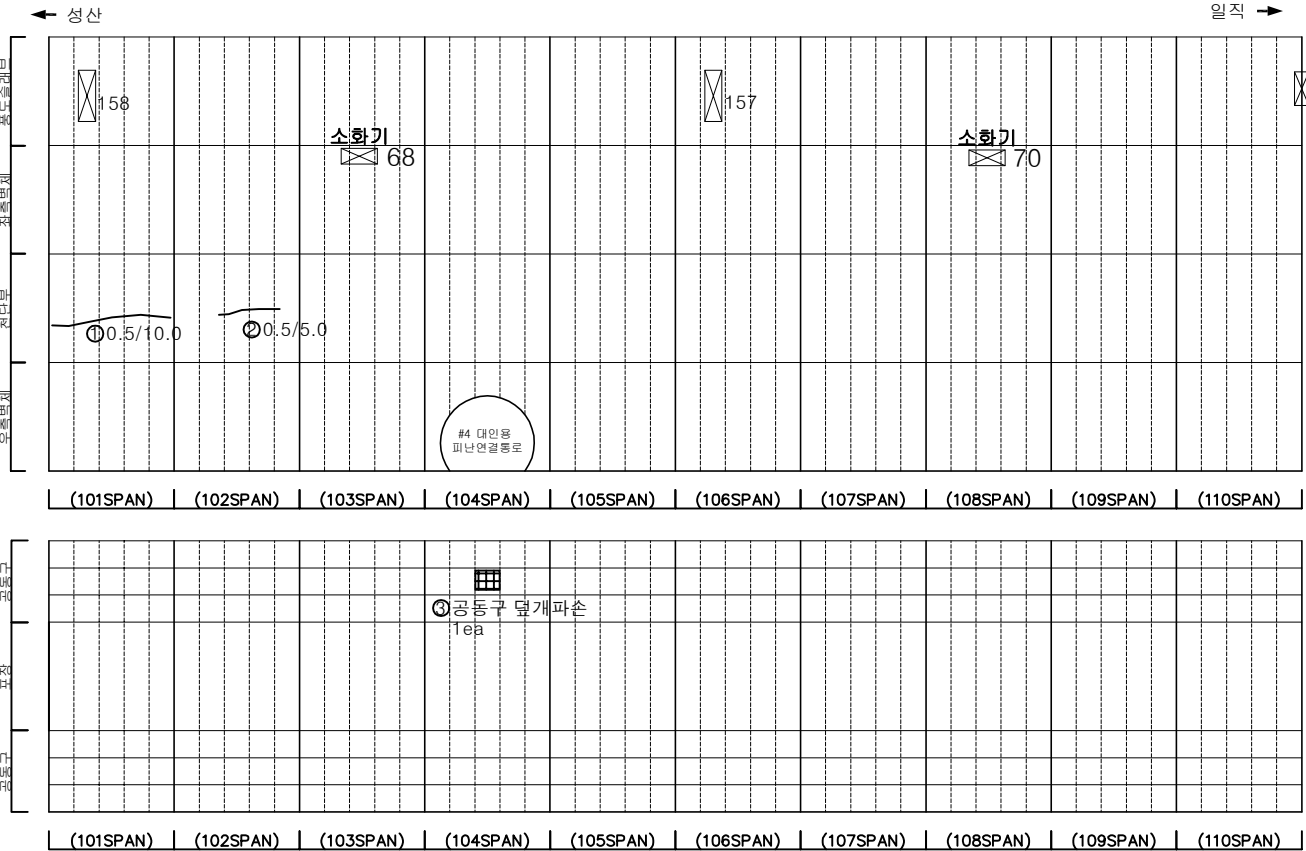
| 번호 | 발생<br>년도 | 부재 | 손상내용 | 손상현황 | | | | | | | 비 고 |
|---|---|---|---|---|---|---|---|---|---|---|---|
| 1 | 22상 | 천단부 | 균열(폭0.5mm) | 0.5 | 10.0 | - | 10.00 | m | 1 | 10.00 | |
| 2 | 22상 | 천단부 | 균열(폭0.5mm) | 0.5 | 5.0 | - | 5.00 | m | 1 | 5.00 | |

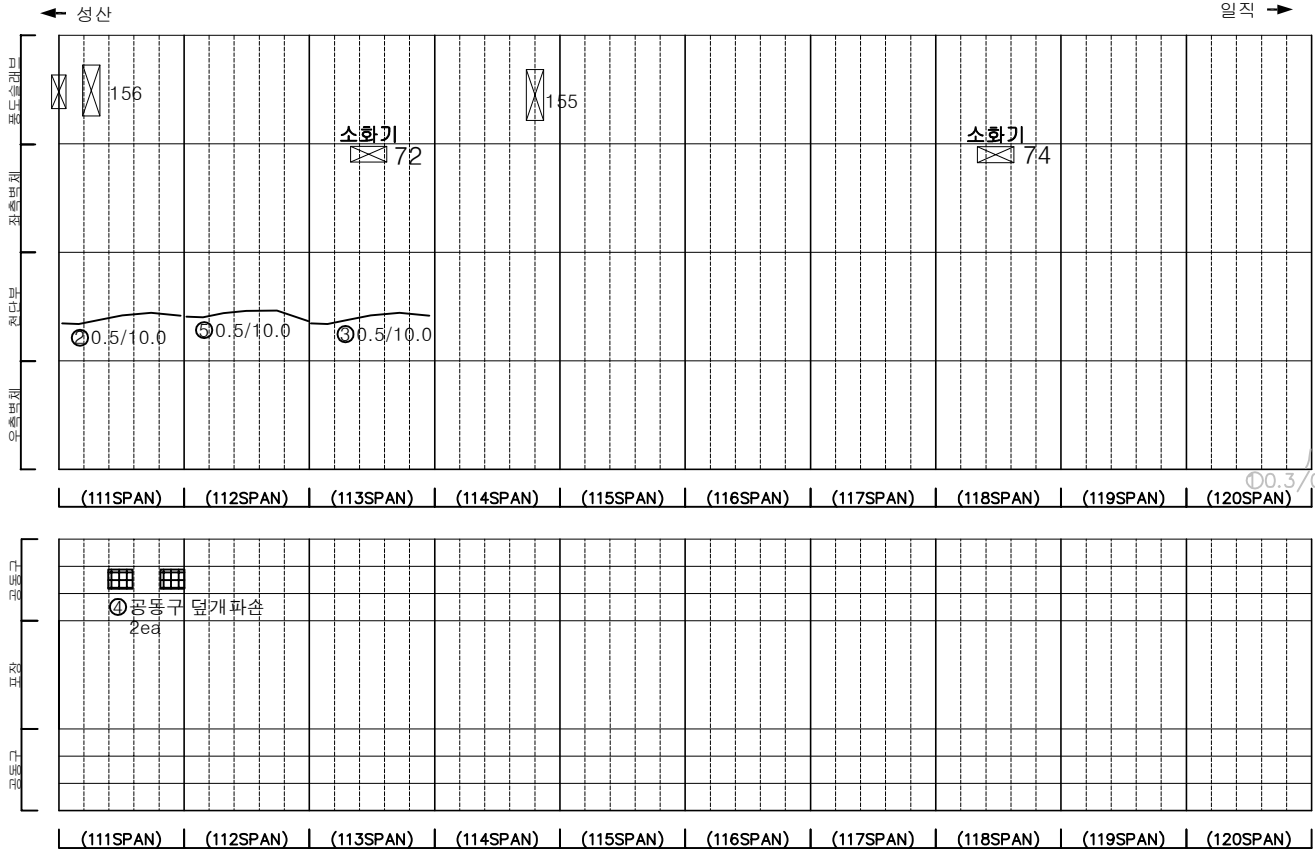
| 번호 | 발생<br>년도 | 부재 | 손상내용 | 손상현황 | | | | | | | 비 고 |
|---|---|---|---|---|---|---|---|---|---|---|---|
| 1 | 21년 | 측벽부 | 균열(폭0.3mm) | 0.3 | 0.4 | - | 0.40 | m | 1 | 0.40 | 22상 보강 |
| 2 | 22상 | 천단부 | 균열(폭0.5mm) | 0.5 | 10.0 | - | 10.00 | m | 1 | 10.00 | |
| 3 | 22상 | 천단부 | 균열(폭0.5mm) | 0.5 | 10.0 | - | 10.00 | m | 1 | 10.00 | |
| 5 | 22하 | 천단부 | 균열(폭0.5mm) | 0.5 | 10.0 | - | 10.00 | m | 1 | 10.00 | |

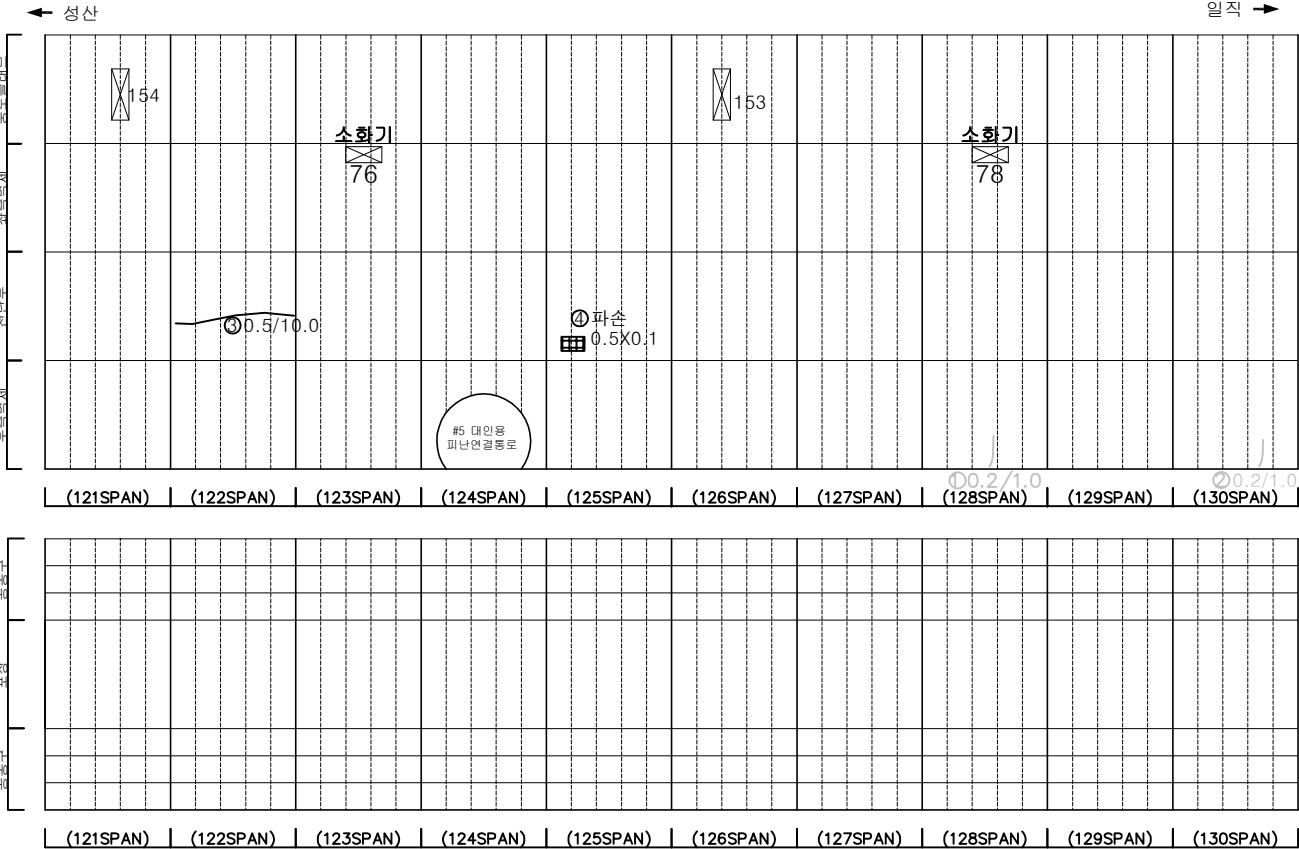
| 번호 | 발생<br>년도 | 부재 | 손상내용 | 손상현황 | | | | | | | 비 고 |
|---|---|---|---|---|---|---|---|---|---|---|---|
| 1 | 21하 | 측벽부 | 균열(폭0.2mm) | 0.2 | 1.0 | - | 1.00 | m | 1 | 1.00 | 22'상 보강 |
| 2 | 21하 | 측벽부 | 균열(폭0.2mm) | 0.2 | 1.0 | - | 1.00 | m | 1 | 1.00 | 22'상 보강 |
| 3 | 22상 | 천단부 | 균열(폭0.5mm) | 0.5 | 10.0 | - | 10.00 | m | 1 | 10.00 | |

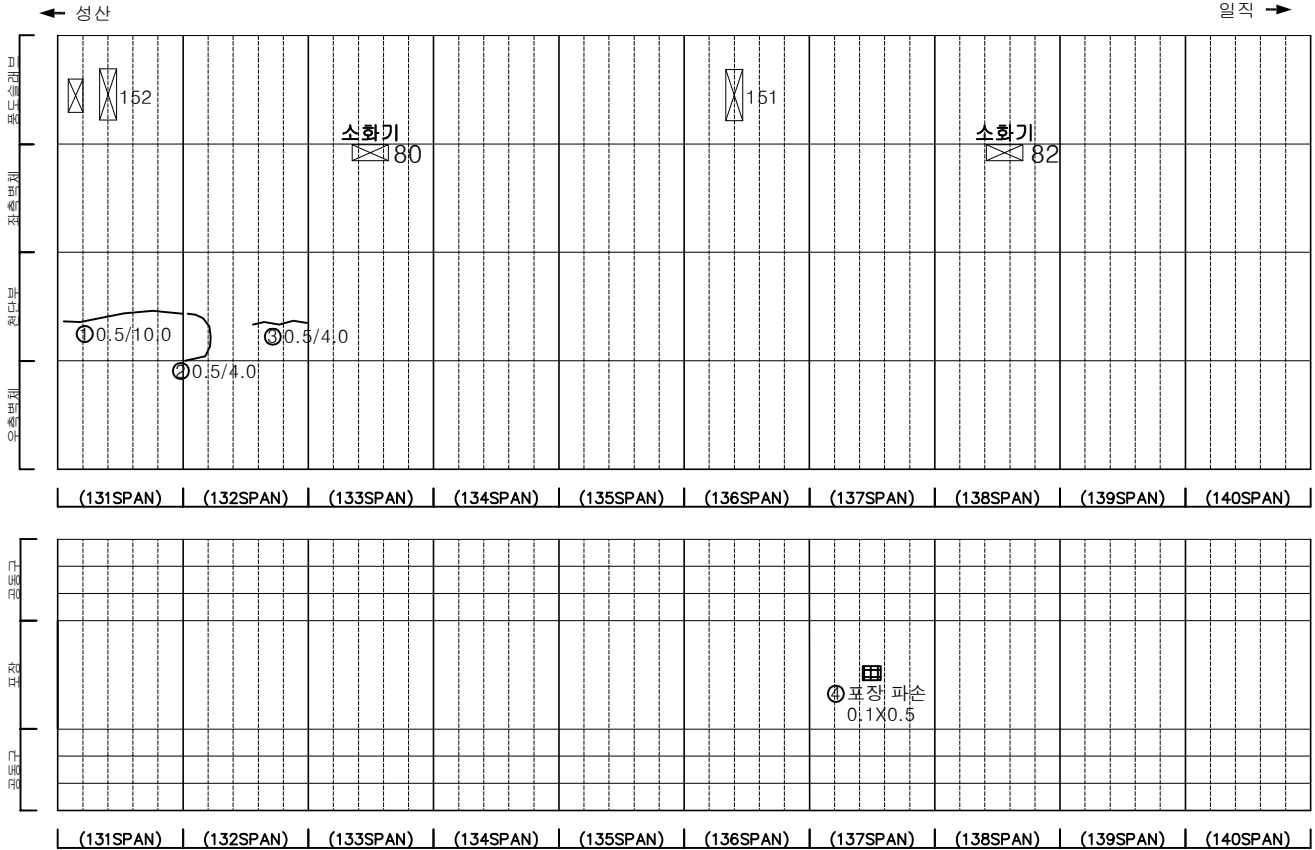
| 번호 | 발생<br>년도 | 부재 | 손상내용 | 손상현황 | | | | | | | 비 고 |
|---|---|---|---|---|---|---|---|---|---|---|---|
| 1 | 22상 | 천단부 | 균열(폭0.5mm) | 0.5 | 10.0 | - | 10.00 | m | 1 | 10.00 | |
| 2 | 22상 | 천단부 | 균열(폭0.5mm) | 0.5 | 4.0 | - | 4.00 | m | 1 | 4.00 | |
| 3 | 22상 | 천단부 | 균열(폭0.5mm) | 0.5 | 4.0 | - | 4.00 | m | 1 | 4.00 | |

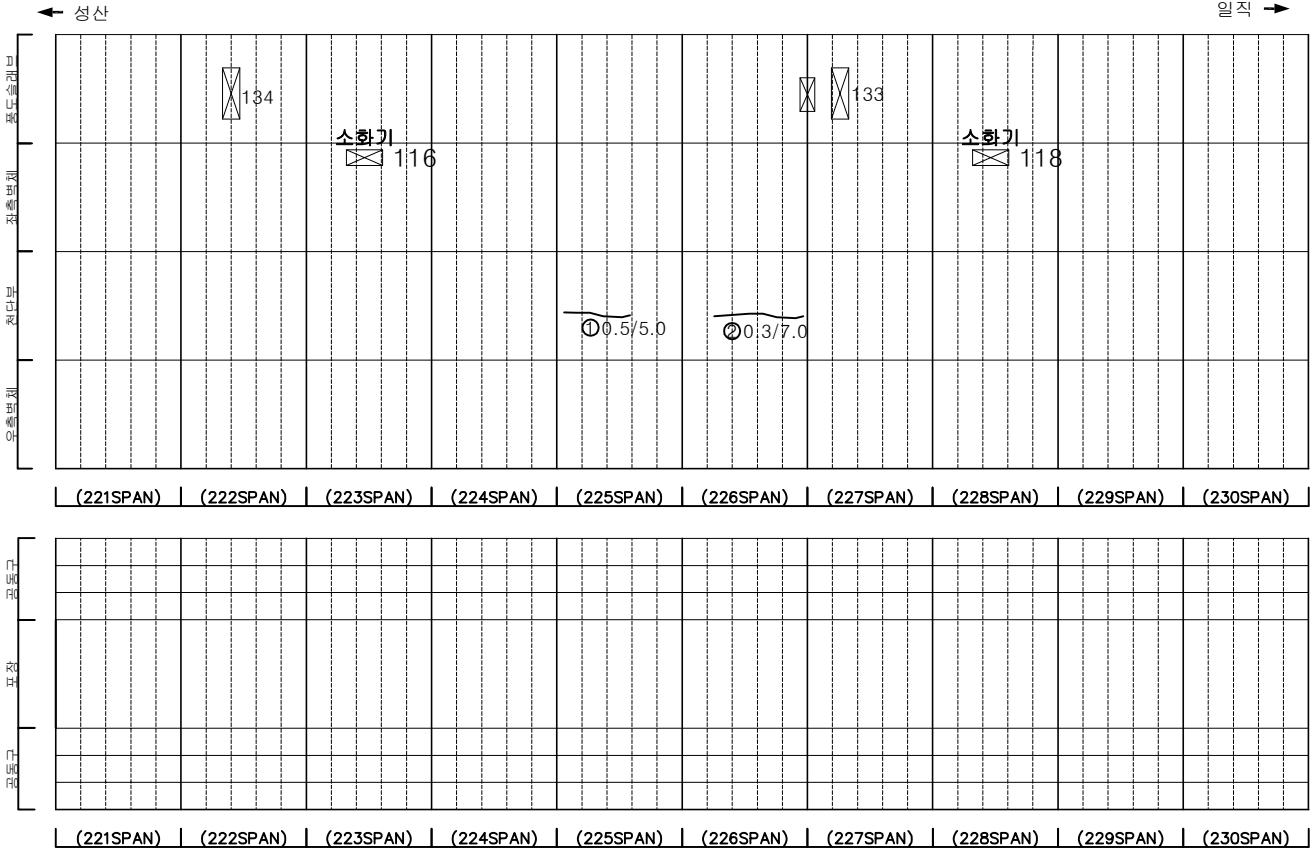
| 번호 | 발생<br>년도 | 부재 | 손상내용 | 손상현황 | | | | | | | 비 고 |
|---|---|---|---|---|---|---|---|---|---|---|---|
| 1 | 22상 | 천단부 | 균열(폭0.5mm) | 0.5 | 5.0 | - | 5.00 | m | 1 | 5.00 | |
| 2 | 22하 | 천단부 | 균열(폭0.3mm) | 0.3 | 7.0 | - | 7.00 | m | 1 | 7.00 | |

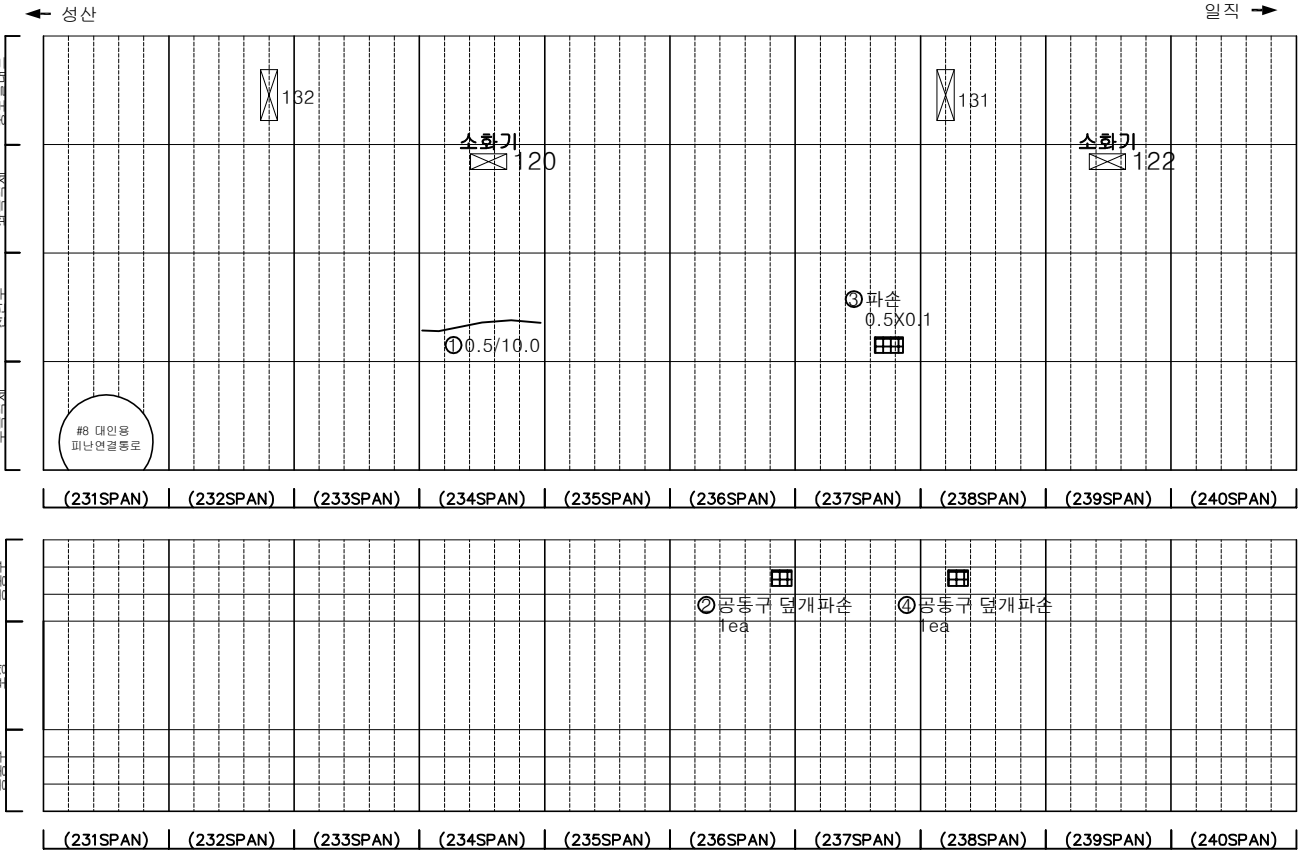
| 번호 | 발생년도 | 부재 | 손상내용 | 손상현황 | | | | | | | 비고 |
|---|---|---|---|---|---|---|---|---|---|---|---|
| 1 | 22상 | 천단부 | 균열(폭0.5mm) | 0.5 | 10.0 | - | 10.00 | m | 1 | 10.00 | |

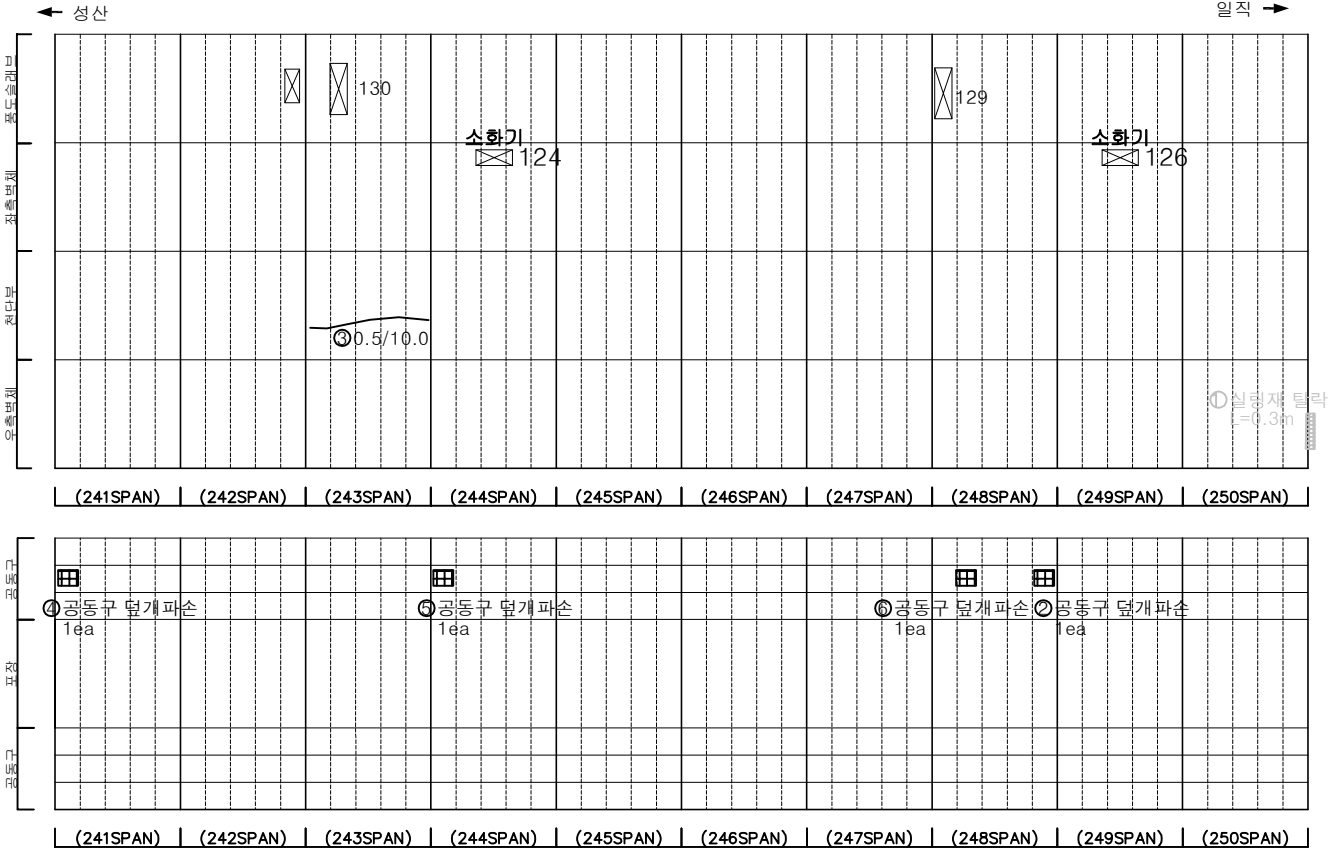
| 번호 | 발생<br>년도 | 부재 | 손상내용 | 손상현황 | | | | | | | 비 고 |
|---|---|---|---|---|---|---|---|---|---|---|---|
| 3 | 22상 | 천단부 | 균열(폭0.5mm) | 0.5 | 10.0 | - | 10.00 | m | 1 | 10.00 | |

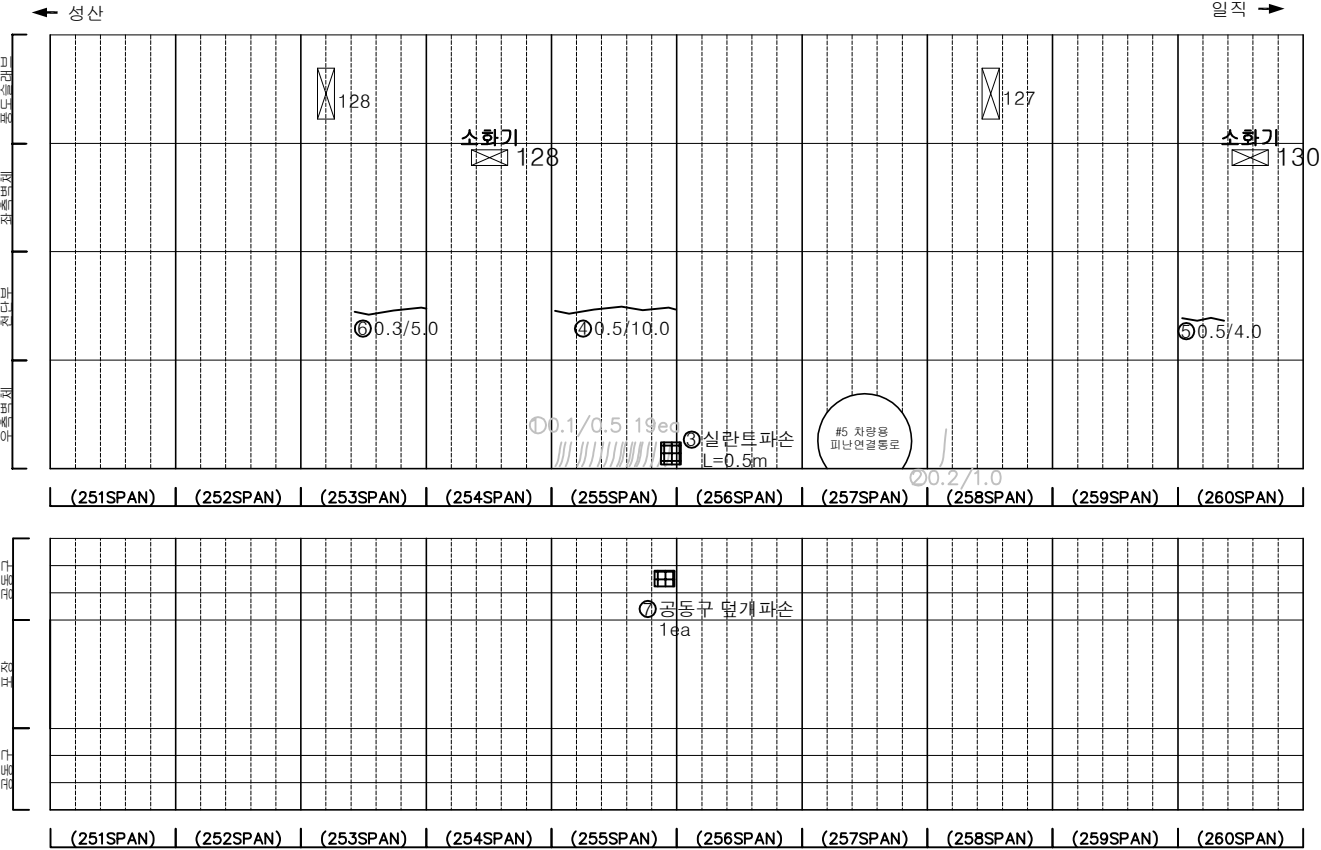
| 번호 | 발생<br>년도 | 부재 | 손상내용 | 손상현황 | | | | | | | 비 고 |
|---|---|---|---|---|---|---|---|---|---|---|---|
| 1 | 21하 | 측벽부 | 균열(폭0.1mm) | 0.1 | 0.5 | - | 0.50 | m | 19 | 9.50 | 22'상 보강 |
| 2 | 21하 | 측벽부 | 균열(폭0.2mm) | 0.2 | 1.0 | - | 1.00 | m | 1 | 1.00 | 22'상 보강 |
| 4 | 22상 | 천단부 | 균열(폭0.5mm) | 0.5 | 10.0 | - | 10.00 | m | 1 | 10.00 | |
| 5 | 22상 | 천단부 | 균열(폭0.5mm) | 0.5 | 4.0 | - | 4.00 | m | 1 | 4.00 | |
| 6 | 22하 | 천단부 | 균열(폭0.3mm) | 0.3 | 5.0 | - | 5.00 | m | 1 | 5.00 | |

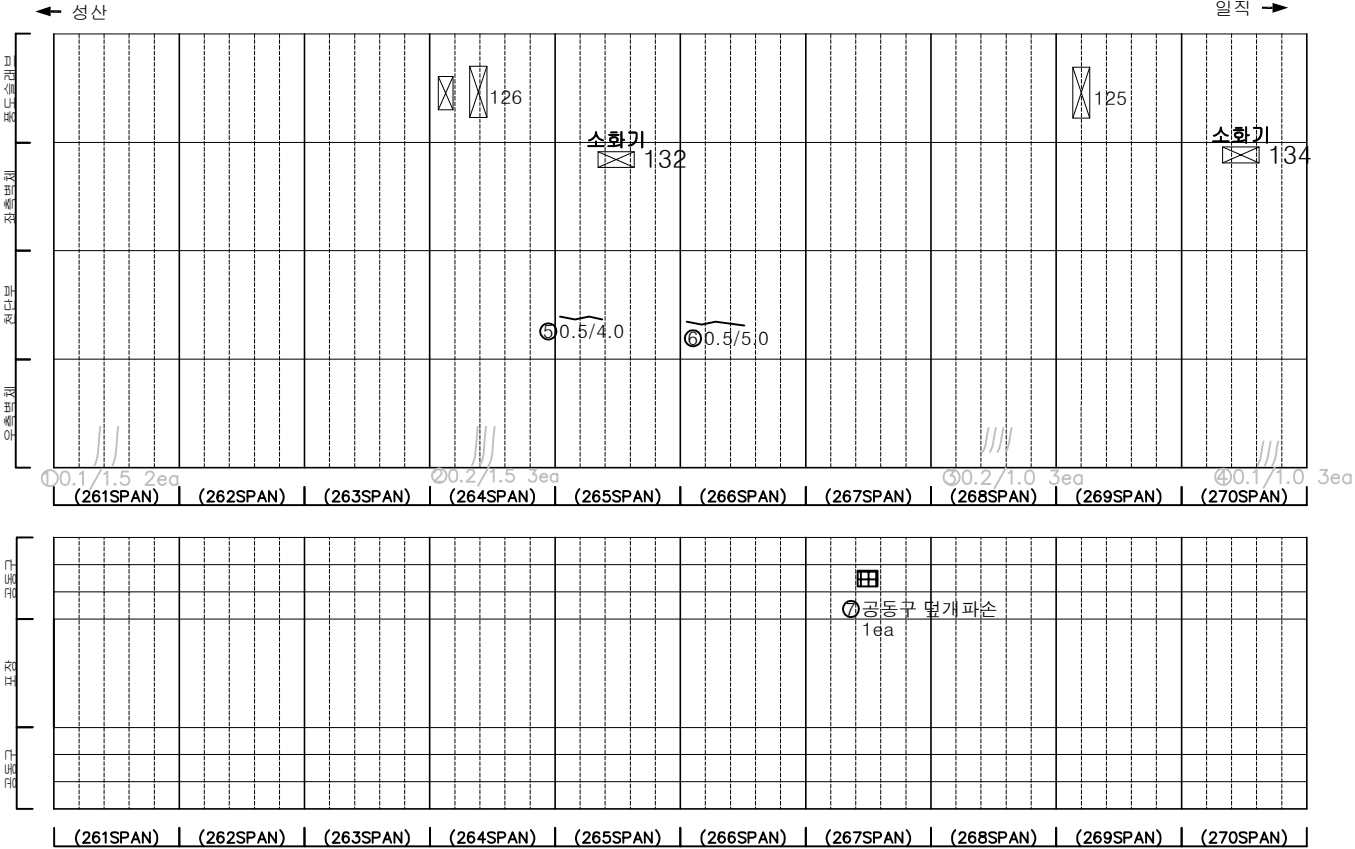
| 번호 | 발생<br>년도 | 부재 | 손상내용 | 손상현황 | | | | | | | 비 고 |
|---|---|---|---|---|---|---|---|---|---|---|---|
| 1 | 21하 | 측벽부 | 균열(폭0.1mm) | 0.1 | 1.5 | - | 1.50 | m | 2 | 3.00 | 22'상 보강 |
| 2 | 21하 | 측벽부 | 균열(폭0.2mm) | 0.2 | 1.5 | - | 1.50 | m | 3 | 4.50 | 22'상 보강 |
| 3 | 21하 | 측벽부 | 균열(폭0.2mm) | 0.2 | 1.0 | - | 1.00 | m | 4 | 4.00 | 22'상 보강 |
| 4 | 21하 | 측벽부 | 균열(폭0.1mm) | 0.1 | 1.0 | - | 1.00 | m | 3 | 3.00 | 22'상 보강 |
| 5 | 22상 | 천단부 | 균열(폭0.5mm) | 0.5 | 4.0 | - | 4.00 | m | 1 | 4.00 | |
| 6 | 22상 | 천단부 | 균열(폭0.5mm) | 0.5 | 5.0 | - | 5.00 | m | 1 | 5.00 | |

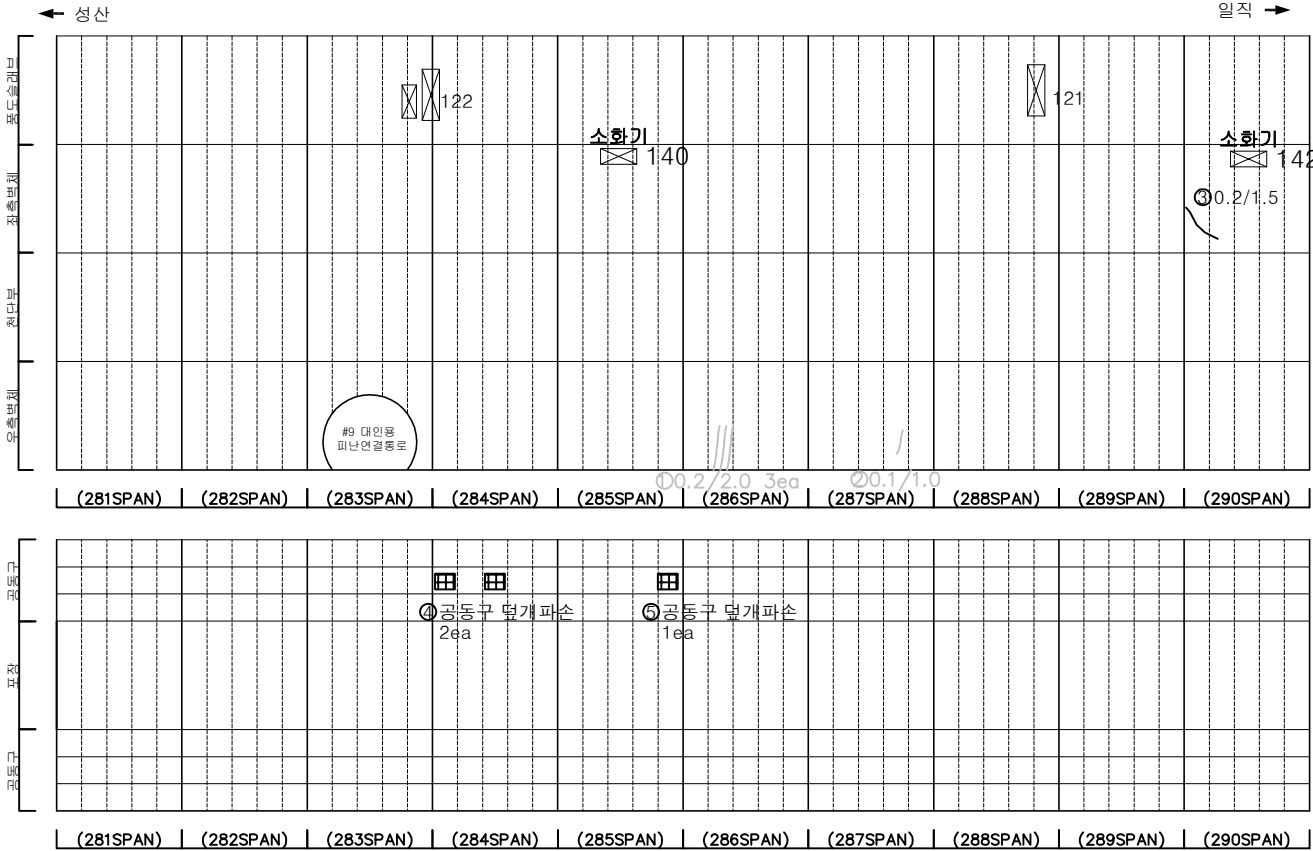
| 번호 | 발생<br>년도 | 부재 | 손상내용 | 손상현황 | | | | | | | 비 고 |
|---|---|---|---|---|---|---|---|---|---|---|---|
| 1 | 21하 | 속박부 | 균열(폭0.2mm) | 0.2 | 2.0 | - | 2.00 | m | 3 | 6.00 | 22'상 보강 |
| 2 | 21하 | 속박부 | 균열(폭0.1mm) | 0.1 | 1.0 | - | 1.00 | m | 1 | 1.00 | 22'상 보강 |
| 3 | 22하 | 속박부 | 균열(폭0.2mm) | 0.2 | 1.5 | - | 1.50 | m | 1 | 1.50 | |

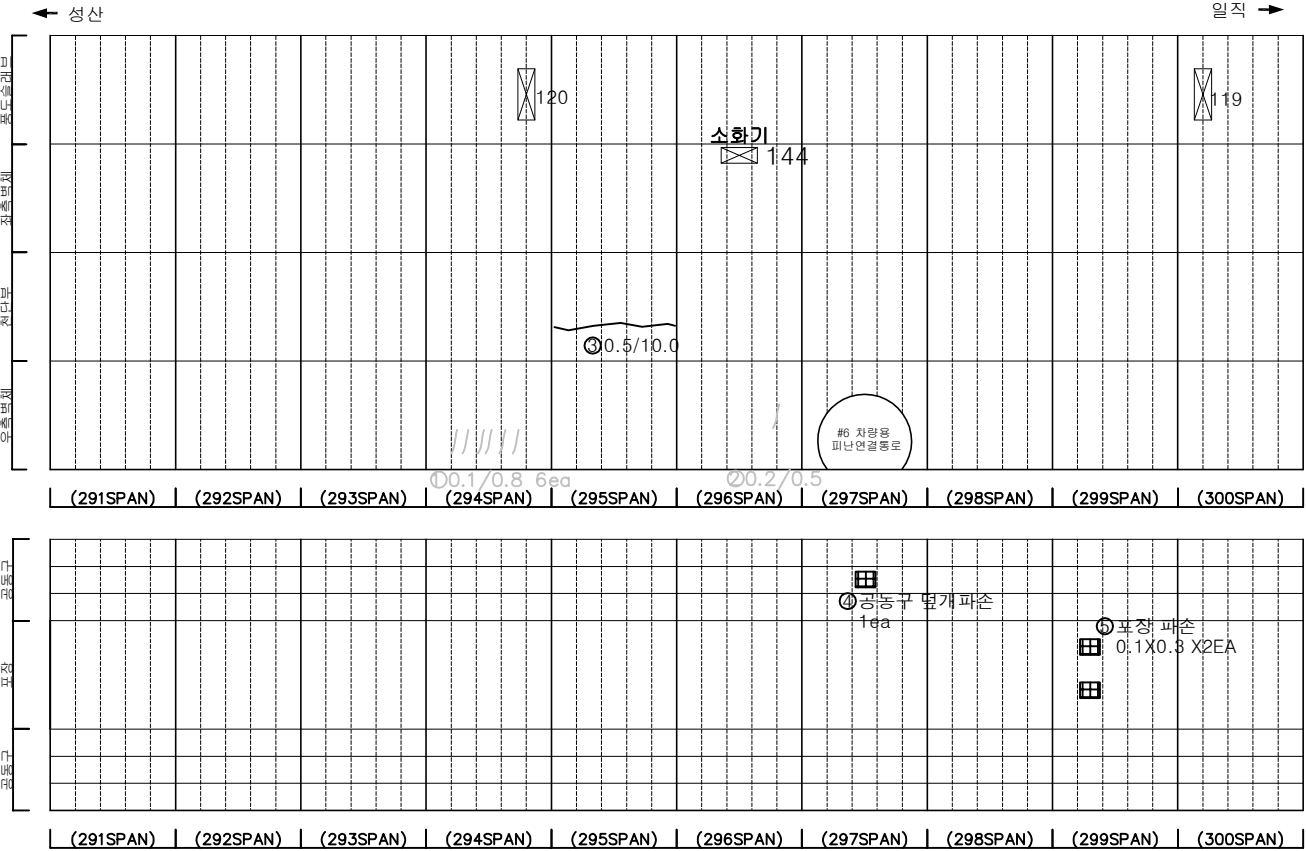
| 번호 | 발생<br>년도 | 부재 | 손상내용 | 손상현황 | | | | | | | 비고 |
|---|---|---|---|---|---|---|---|---|---|---|---|
| 1 | 21하 | 측벽부 | 균열(폭0.1mm) | 0.1 | 0.8 | - | 0.80 | m | 6 | 4.80 | 22'상 보강 |
| 2 | 21하 | 측벽부 | 균열(폭0.2mm) | 0.2 | 0.5 | - | 0.50 | m | 1 | 0.50 | 22'상 보강 |
| 3 | 22상 | 천단부 | 균열(폭0.5mm) | 0.5 | 10.0 | - | 10.00 | m | 1 | 10.00 | |

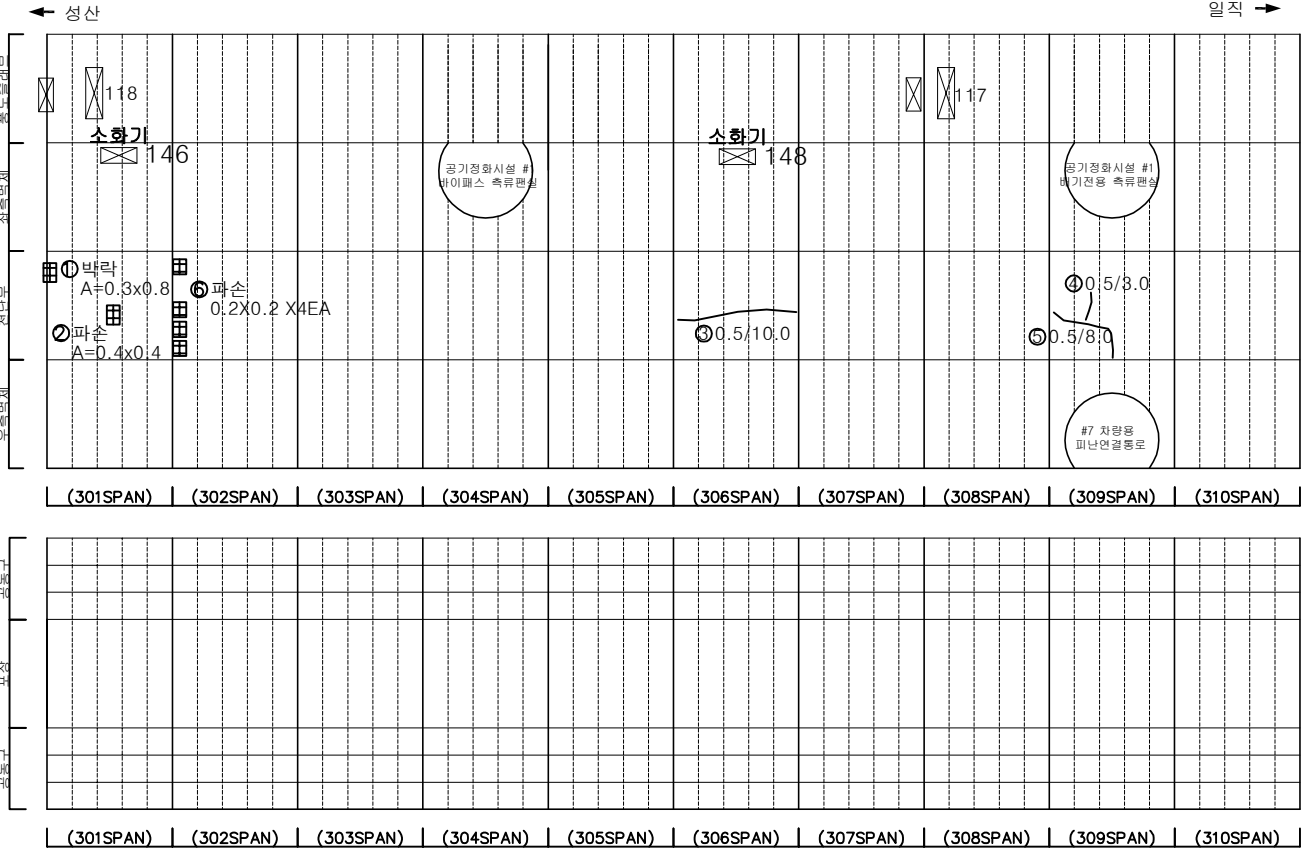
| 번호 | 발생년도 | 부재 | 손상내용 | 손상현황 | | | | | | | 비고 |
|---|---|---|---|---|---|---|---|---|---|---|---|
| 3 | 22상 | 천단부 | 균열(폭0.5mm) | 0.5 | 10.0 | - | 10.00 | m | 1 | 10.00 | |
| 4 | 22상 | 천단부 | 균열(폭0.5mm) | 0.5 | 3.0 | - | 3.00 | m | 1 | 3.00 | |
| 5 | 22상 | 천단부 | 균열(폭0.5mm) | 0.5 | 8.0 | - | 8.00 | m | 1 | 8.00 | |

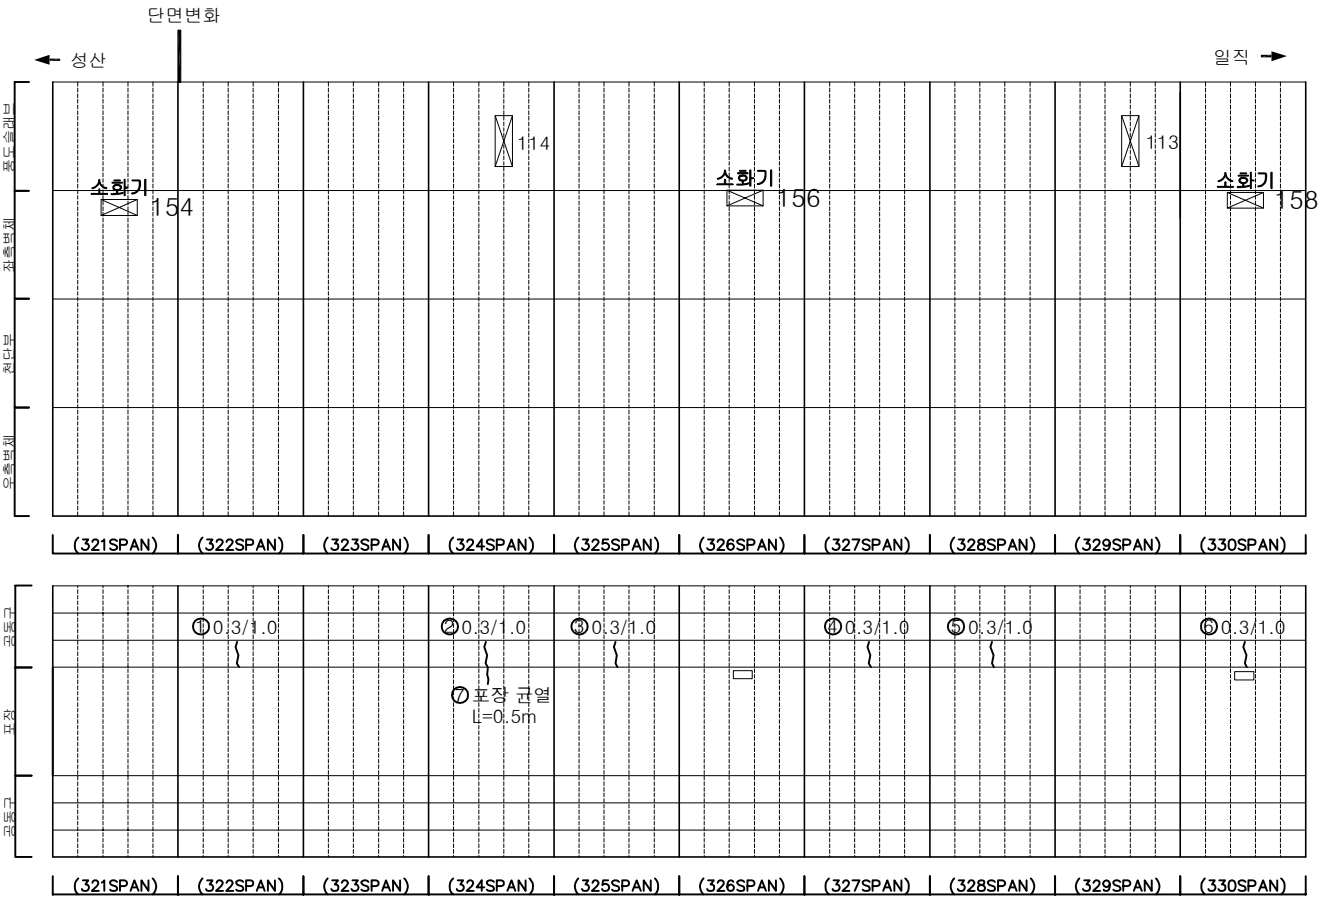
| 번호 | 발생<br>년도 | 부재 | 손상내용 | 손상현황 | | | | | | | 비 고 |
|---|---|---|---|---|---|---|---|---|---|---|---|
| 1 | 22하 | 공동구 | 공동구 균열(폭0.3mm) | 0.3 | 1.0 | - | 1.00 | m | 1 | 1.00 | |
| 2 | 22하 | 공동구 | 공동구 균열(폭0.3mm) | 0.3 | 1.0 | - | 1.00 | m | 1 | 1.00 | |
| 3 | 22하 | 공동구 | 공동구 균열(폭0.3mm) | 0.3 | 1.0 | - | 1.00 | m | 1 | 1.00 | |
| 4 | 22하 | 공동구 | 공동구 균열(폭0.3mm) | 0.3 | 1.0 | - | 1.00 | m | 1 | 1.00 | |
| 5 | 22하 | 공동구 | 공동구 균열(폭0.3mm) | 0.3 | 1.0 | - | 1.00 | m | 1 | 1.00 | |
| 6 | 22하 | 공동구 | 공동구 균열(폭0.3mm) | 0.3 | 1.0 | - | 1.00 | m | 1 | 1.00 | |
| 7 | 22하 | 포장부 | 포장 균열 | - | 0.5 | - | 0.50 | m | 1 | 0.50 | |

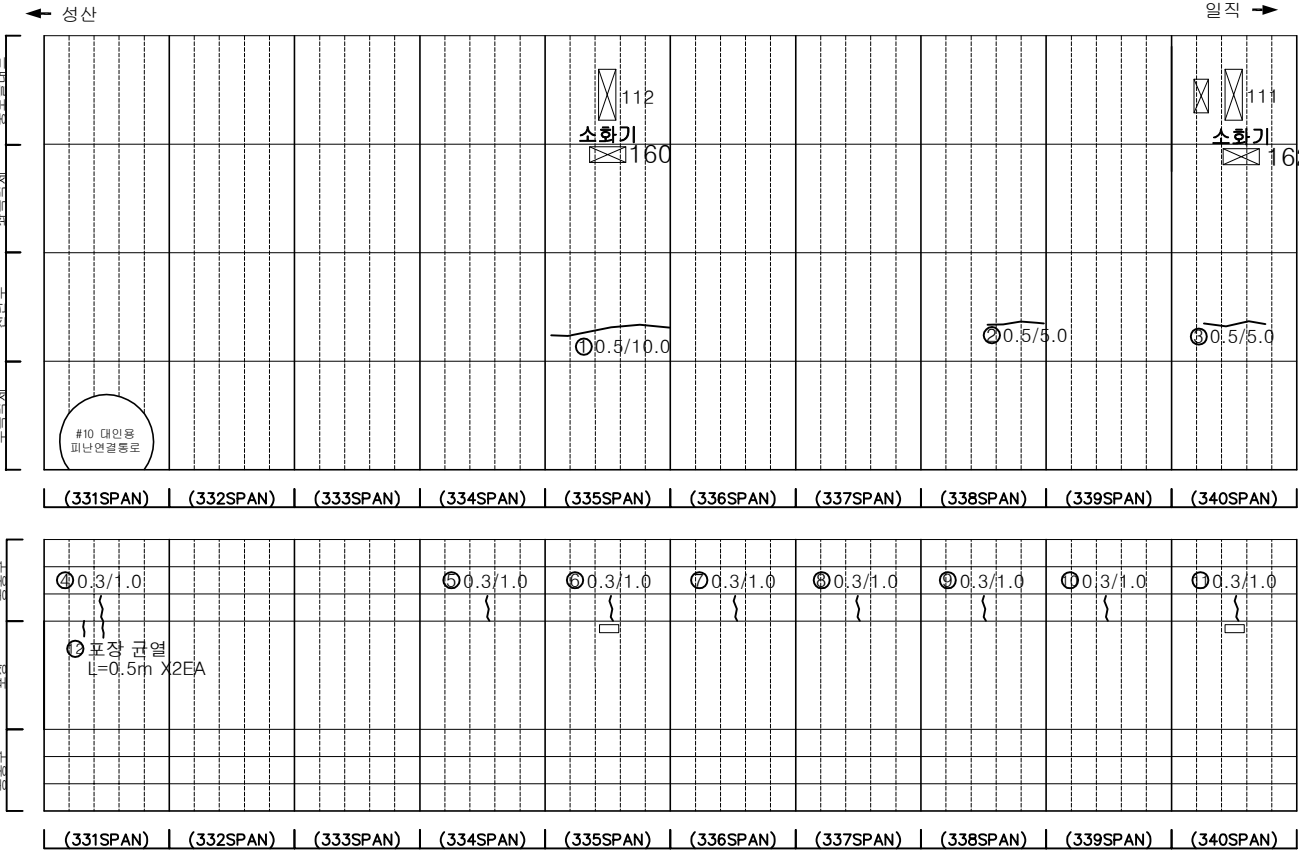
| 번호 | 발생<br>년도 | 부재 | 손상내용 | 손상현황 | | | | | | | 비 고 |
|---|---|---|---|---|---|---|---|---|---|---|---|
| 1 | 22상 | 천단부 | 균열(폭0.5mm) | 0.5 | 10.0 | - | 10.00 | m | 1 | 10.00 | |
| 2 | 22상 | 천단부 | 균열(폭0.5mm) | 0.5 | 5.0 | - | 5.00 | m | 1 | 5.00 | |
| 3 | 22상 | 천단부 | 균열(폭0.5mm) | 0.5 | 5.0 | - | 5.00 | m | 1 | 5.00 | |
| 4 | 22하 | 공동구 | 공동구 균열(폭0.3mm) | 0.3 | 1.0 | - | 1.00 | m | 1 | 1.00 | |
| 12 | 22하 | 포장부 | 포장 균열 | - | 0.5 | - | 0.50 | m | 2 | 1.00 | |

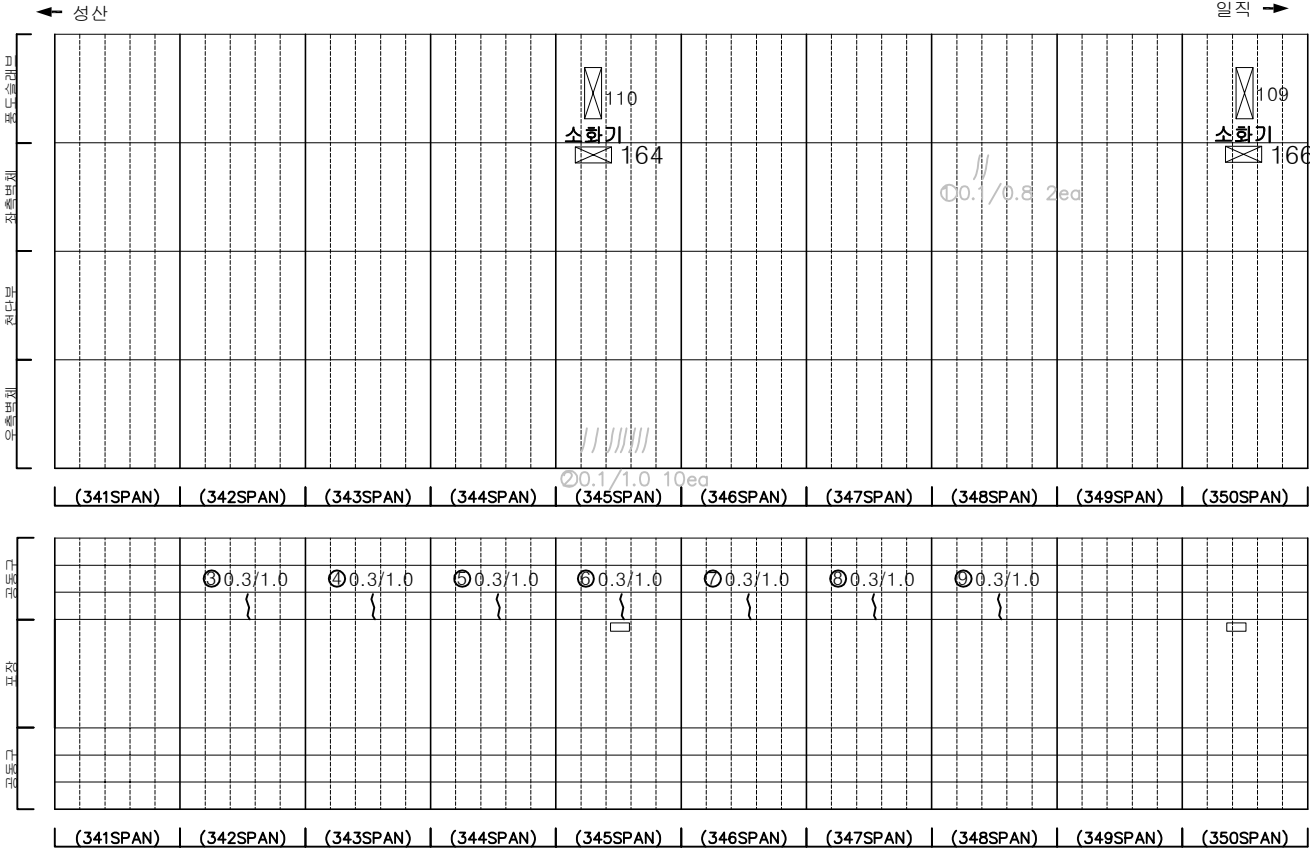
| 번호 | 발생<br>년도 | 부재 | 손상내용 | 손상현황 | | | | | | | 비 고 |
|---|---|---|---|---|---|---|---|---|---|---|---|
| 1 | 21하 | 천단부 | 균열(폭0.1mm) | 0.1 | 0.8 | - | 0.80 | m | 2 | 1.60 | 22'상 보강 |
| 2 | 21하 | 측벽부 | 균열(폭0.1mm) | 0.1 | 1.0 | - | 1.00 | m | 10 | 10.00 | 22'상 보강 |
| 3 | 22하 | 공동구 | 공동구 균열(폭0.3mm) | 0.3 | 1.0 | - | 1.00 | m | 1 | 1.00 | |

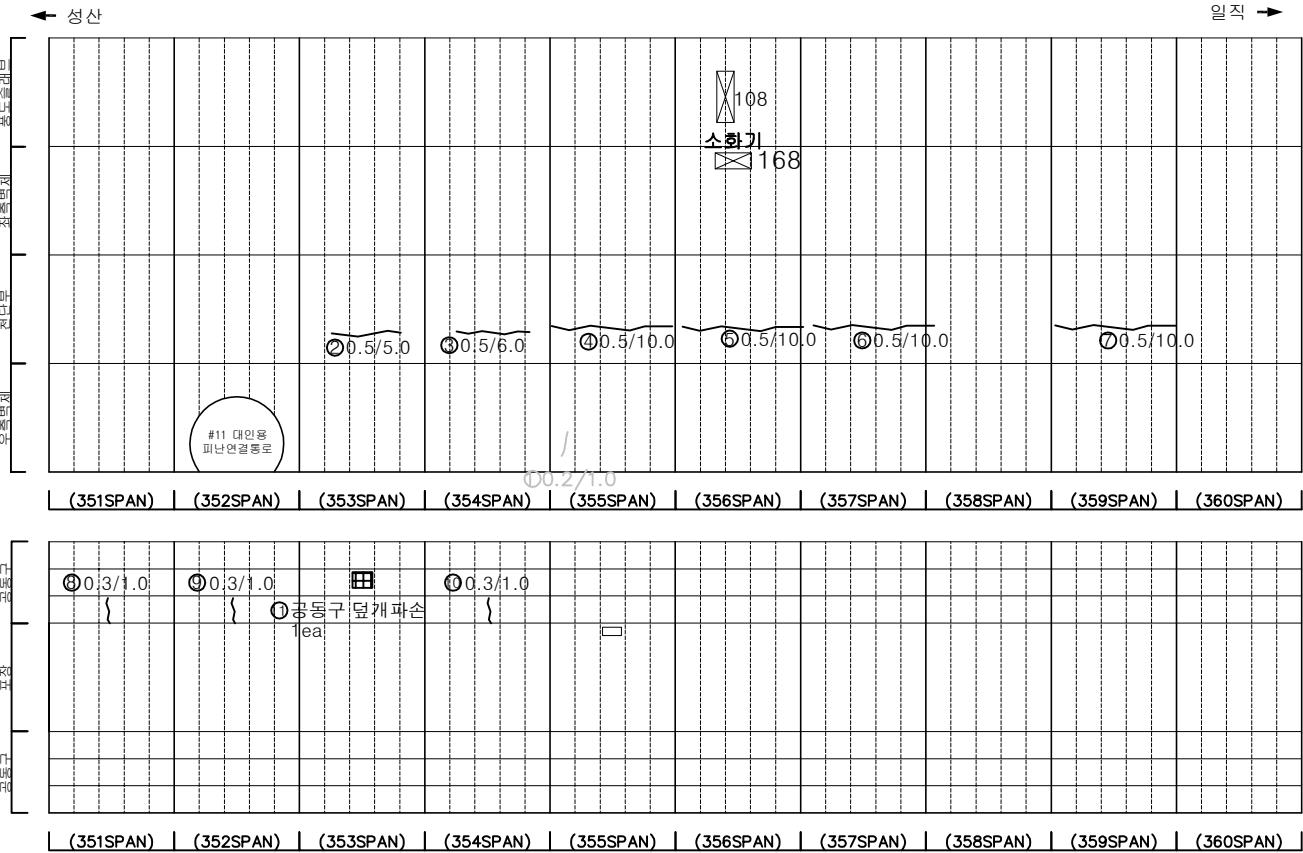
| 번호 | 발생<br>년도 | 부재 | 손상내용 | 손상현황 | | | | | | | 비 고 |
|---|---|---|---|---|---|---|---|---|---|---|---|
| 1 | 21하 | 측벽부 | 균열(폭0.2mm) | 0.2 | 1.0 | - | 1.00 | m | 1 | 1.00 | 22상 보수 |
| 2 | 22상 | 천단부 | 균열(폭0.5mm) | 0.5 | 5.0 | - | 5.00 | m | 1 | 5.00 | |
| 8 | 22하 | 공동구 | 공동구 균열(폭0.3mm) | 0.3 | 1.0 | - | 1.00 | m | 1 | 1.00 | |

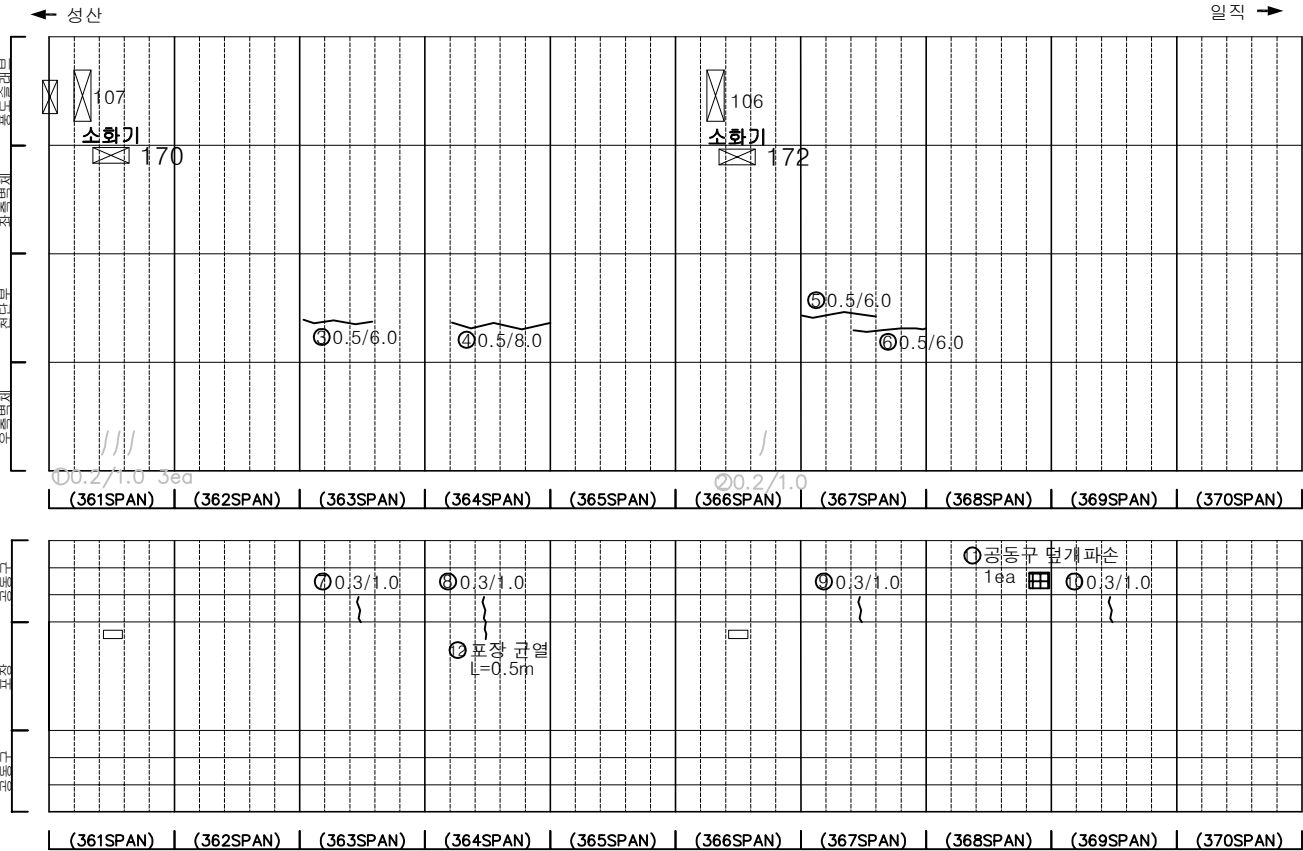
| 번호 | 발생<br>년도 | 부재 | 손상내용 | 손상현황 | | | | | | | 비 고 |
|---|---|---|---|---|---|---|---|---|---|---|---|
| 1 | 21하 | 측벽부 | 균열(폭0.2mm) | 0.2 | 1.0 | - | 1.00 | m | 3 | 3.00 | 22'상 보강 |
| 2 | 21하 | 측벽부 | 균열(폭0.2mm) | 0.2 | 1.0 | - | 1.00 | m | 1 | 1.00 | 22'상 보강 |
| 3 | 22상 | 천단부 | 균열(폭0.5mm) | 0.5 | 6.0 | - | 6.00 | m | 1 | 6.00 | |
| 7 | 22하 | 공동구 | 공동구 균열(폭0.3mm) | 0.3 | 1.0 | - | 1.00 | m | 1 | 1.00 | |
| 12 | 22하 | 포장부 | 포장 균열 | - | 0.5 | - | 0.50 | m | 1 | 0.50 | |
