서부간선지하도로 정기,정밀안전점검 용역

## 외관조사망도

( 서부간선지하도로 (성산방향) )-1공구

서서울도시고속도로(주)

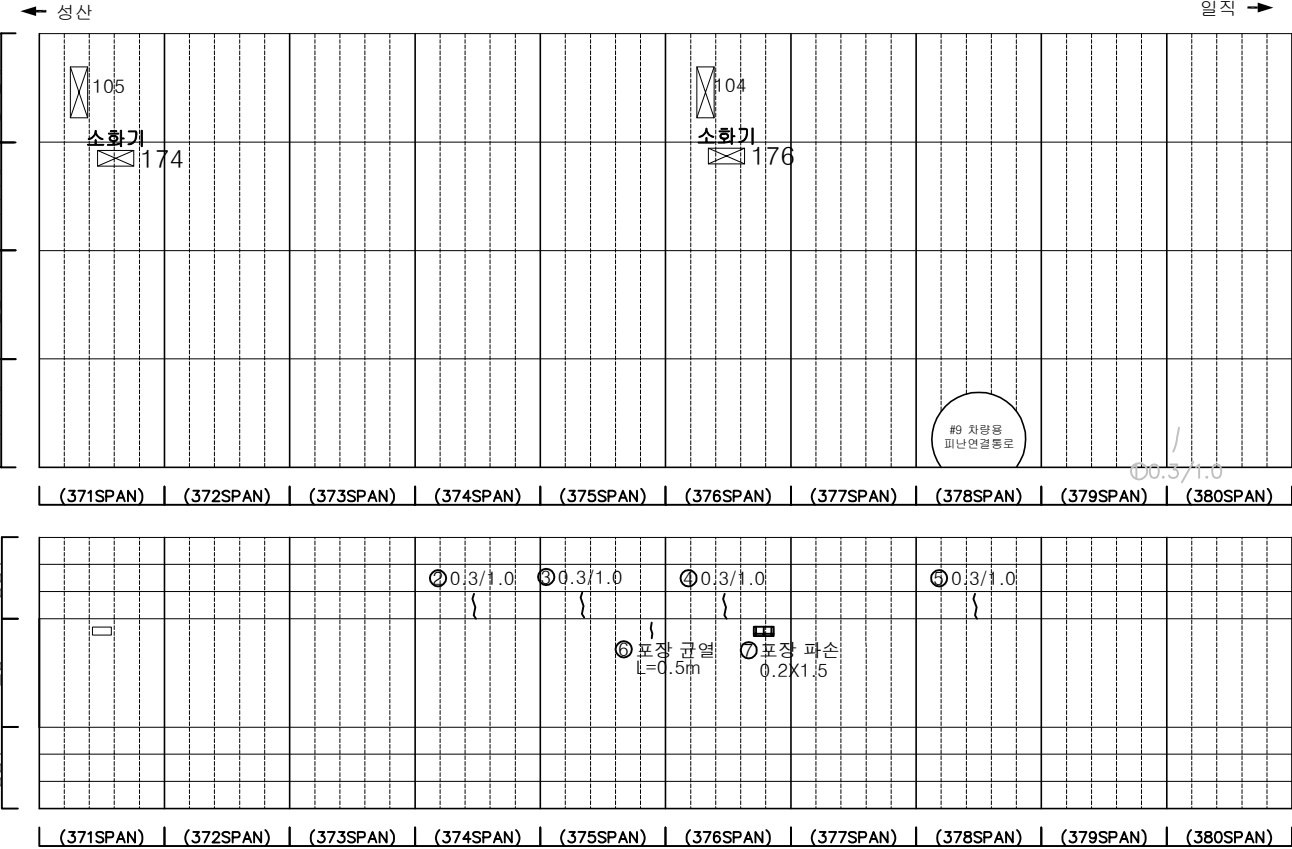
| 번호 | 발생년도 | 부재 | 손상내용 | 손상현황 | | | | | | | 비고 |
|---|---|---|---|---|---|---|---|---|---|---|---|
| 1 | 21하 | 측벽부 | 균열(폭0.3mm) | 0.3 | 1.0 | - | 1.00 | m | 1 | 1.00 | 22상 보수 |
| 2 | 22하 | 공동구 | 공동구 균열(폭0.3mm) | 0.3 | 1.0 | - | 1.00 | m | 1 | 1.00 | |
| 6 | 22하 | 포장부 | 포장 균열 | - | 0.5 | - | 0.50 | m | 1 | 0.50 | |

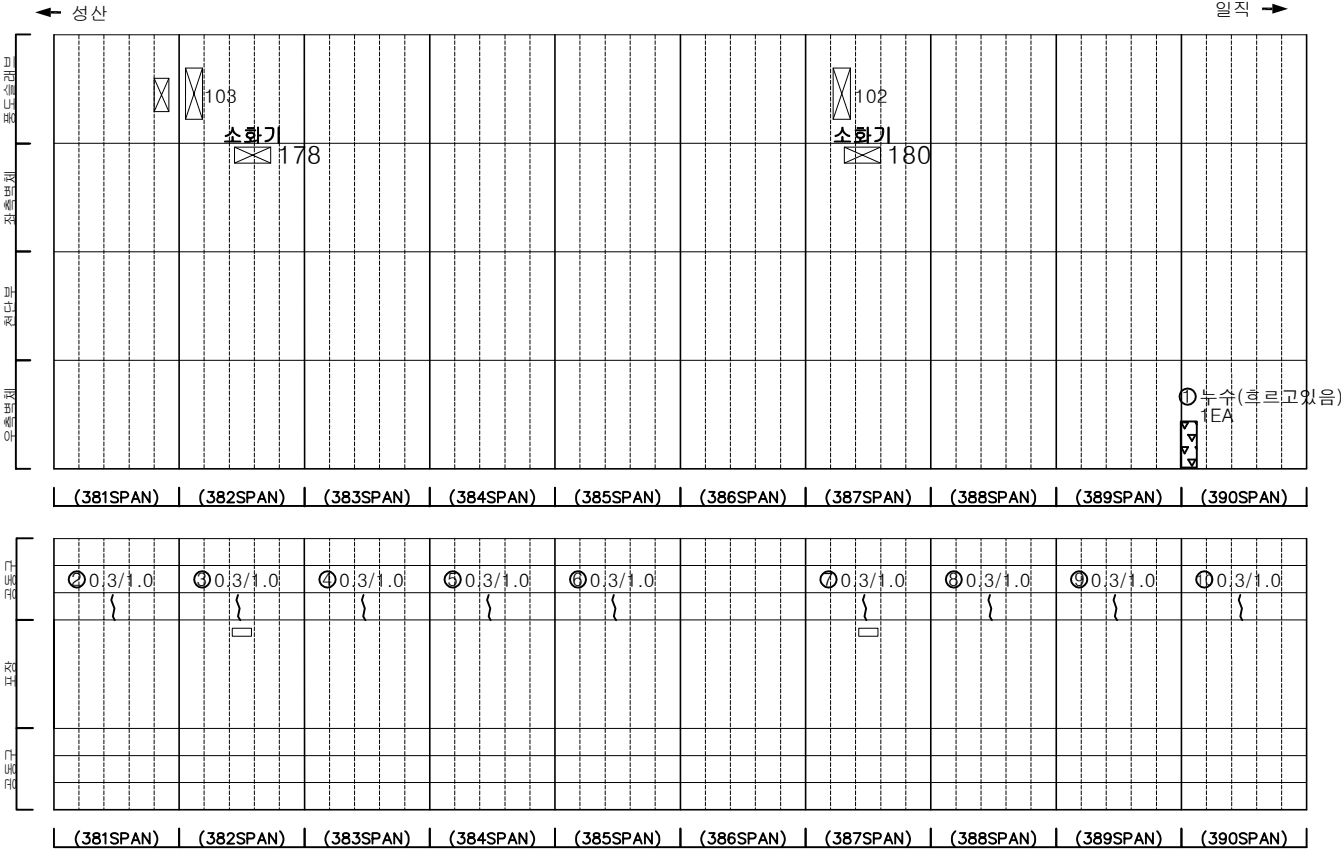
| 번호 | 발생<br>년도 | 부재 | 손상내용 | 손상현황 | | | | | | | 비 고 |
|---|---|---|---|---|---|---|---|---|---|---|---|
| 1 | 22하 | 측벽부 | 누수(흐르고있음) | - | - | - | 1.00 | EA | 1 | 1.00 | |
| 2 | 22하 | 공동구 | 공동구 균열(폭0.3mm) | 0.3 | 1.0 | - | 1.00 | m | 1 | 1.00 | |

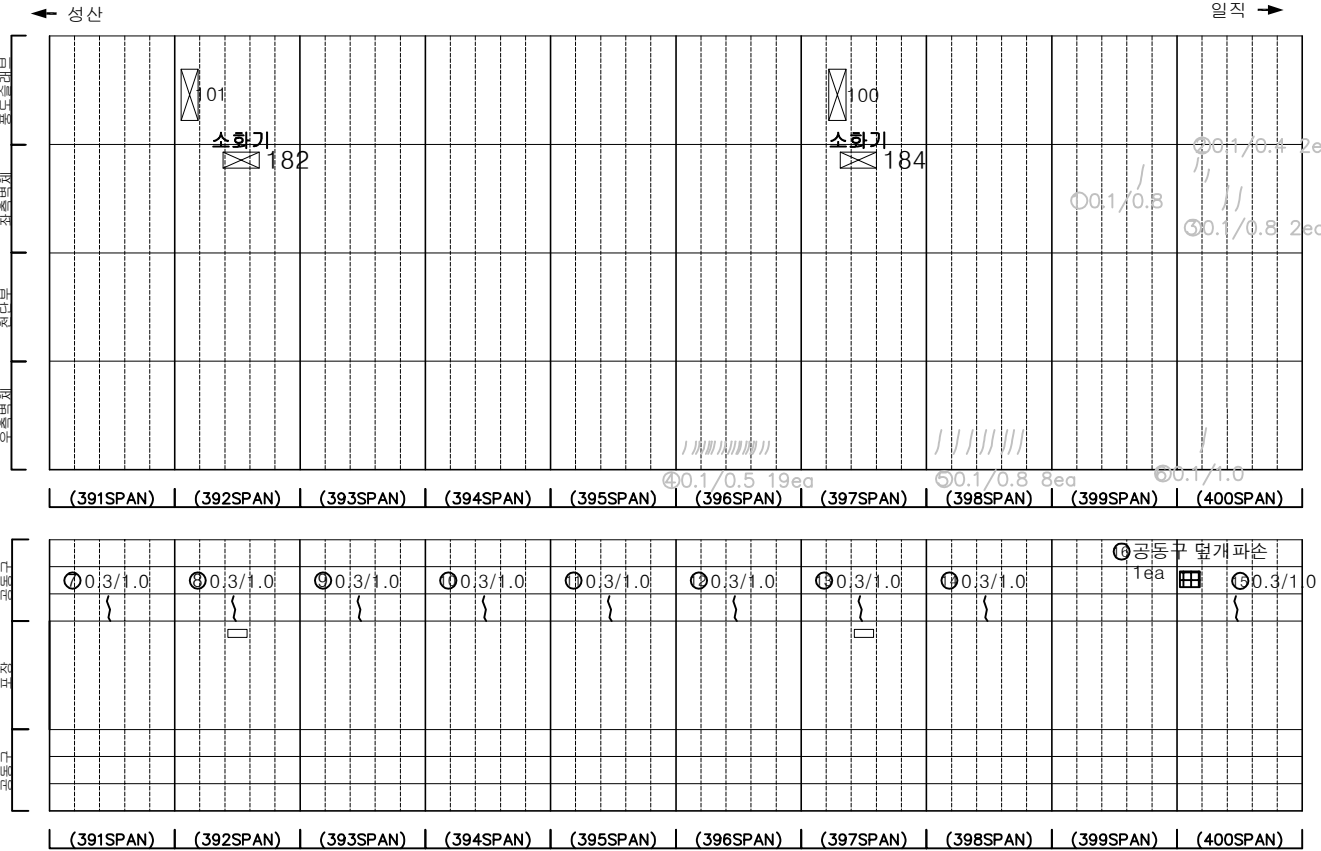
| 번호 | 발생<br>년도 | 부재 | 손상내용 | 손상현황 | | | | | | | 비 고 |
|---|---|---|---|---|---|---|---|---|---|---|---|
| 1 | 21하 | 측벽부 | 균열(폭0.1mm) | 0.1 | 0.8 | - | 0.80 | m | 1 | 0.80 | 22'상 보수 |
| 2 | 21하 | 측벽부 | 균열(폭0.1mm) | 0.1 | 0.4 | - | 0.40 | m | 2 | 0.80 | 22'상 보수 |
| 3 | 21하 | 측벽부 | 균열(폭0.1mm) | 0.1 | 0.6 | - | 0.60 | m | 2 | 1.60 | 22'상 보수 |
