서부간선지하도로 정기 , 정밀안전점검 용역

## 외관조사망도

( 서부간선지하도로 (성산방향) )-2공구

서서울도시고속도로(주)

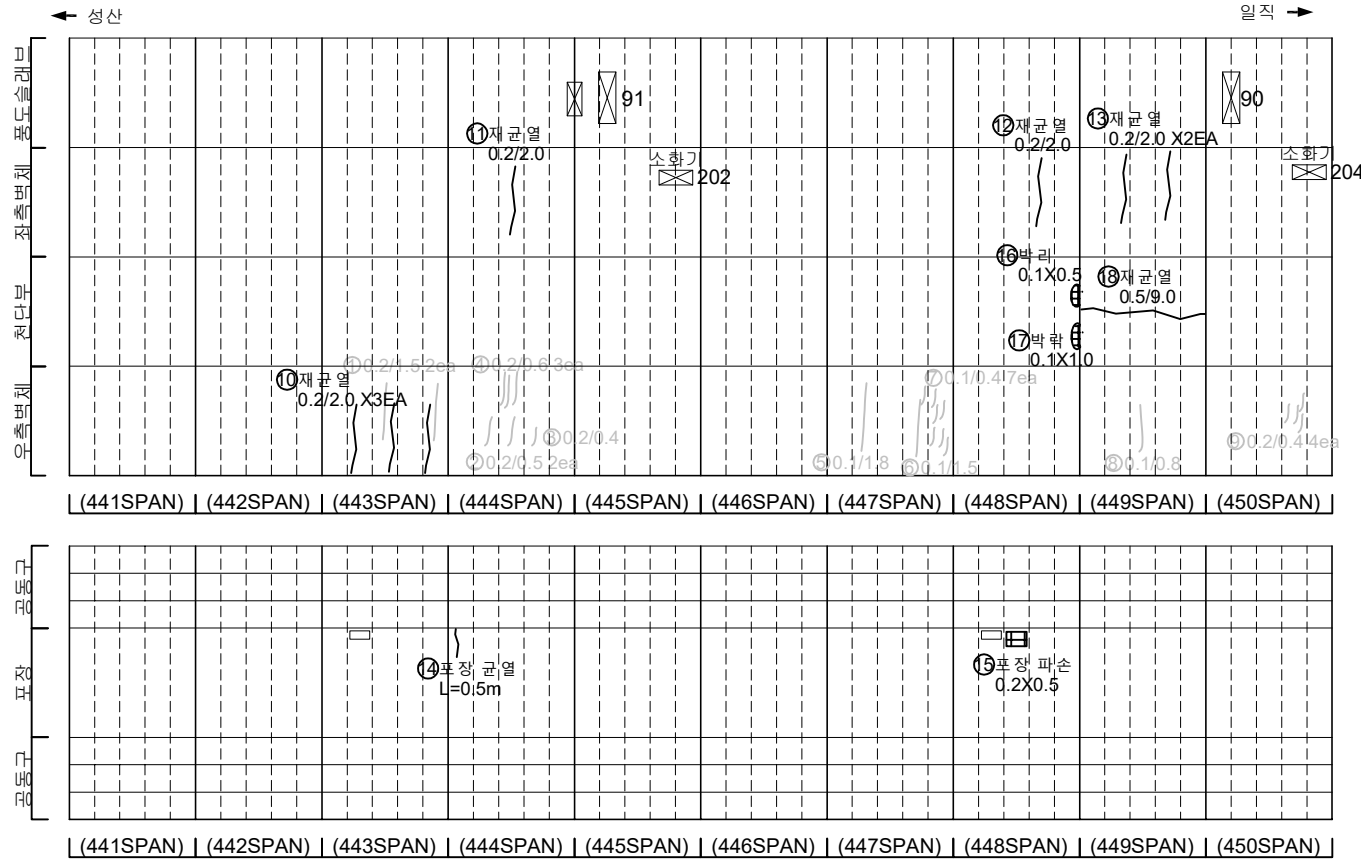
| | | 부속 | | 기타 | | 기타 | 도면명<br>서부간선지하도로 NATM 441~450구간(성산) |

| 번호 | 발생<br>년도 | 부재 | 손상내용 | 손상현황 | | | | | | | 비 고 |
|---|---|---|---|---|---|---|---|---|---|---|---|
| 1 | 21하 | 측벽부 | 균열(폭0.2mm) | 0.2 | 0.8 | - | 0.80 | m | 12 | 7.20 | 22'상 보강 |
| 2 | 21하 | 측벽부 | 균열(폭0.2mm) | 0.2 | 3.0 | - | 3.00 | m | 1 | 3.00 | 22'상 보강 |
| 3 | 21하 | 측벽부 | 균열(폭0.2mm) | 0.2 | 2.0 | - | 2.00 | m | 1 | 2.00 | 22'상 보강 |
| 4 | 21하 | 측벽부 | 방향균열 | - | 1.0 | 2.0 | 2.00 | m <sup>2</sup> | 1 | 2.00 | 22'상 보강 |
| 5 | 21하 | 측벽부 | 방향균열 | - | 2.0 | 2.0 | 4.00 | m <sup>2</sup> | 1 | 4.00 | 22'상 보강 |
| 6 | 21하 | 측벽부 | 균열(폭0.2mm) | 0.2 | 1.0 | - | 1.00 | m | 1 | 1.00 | 22'상 보강 |
| 7 | 21하 | 측벽부 | 균열(폭0.2mm) | 0.2 | 1.0 | - | 1.00 | m | 1 | 1.00 | 22'상 보강 |
| 8 | 21하 | 측벽부 | 방향균열 | - | 2.5 | 4.0 | 10.00 | m <sup>2</sup> | 1 | 10.00 | 22'상 보강 |
| 9 | 21하 | 측벽부 | 균열(폭0.2mm) | 0.1 | 1.2 | - | 1.20 | m | 1 | 1.20 | 22'상 보강 |
| 10 | 21하 | 천단부 | 균열(폭0.2mm) | 0.1 | 0.8 | - | 0.80 | m | 1 | 0.80 | |
| 11 | 21하 | 천단부 | 균열(폭0.2mm) | 0.1 | 1.5 | - | 1.50 | m | 1 | 1.50 | |
| 12 | 21하 | 천단부 | 균열(폭0.2mm) | 0.1 | 2.0 | - | 2.00 | m | 1 | 2.00 | |
| 13 | 22하 | 천단부 | 균열 | - | 0.1 | 1.0 | 0.10 | m <sup>2</sup> | 1 | 0.10 | |

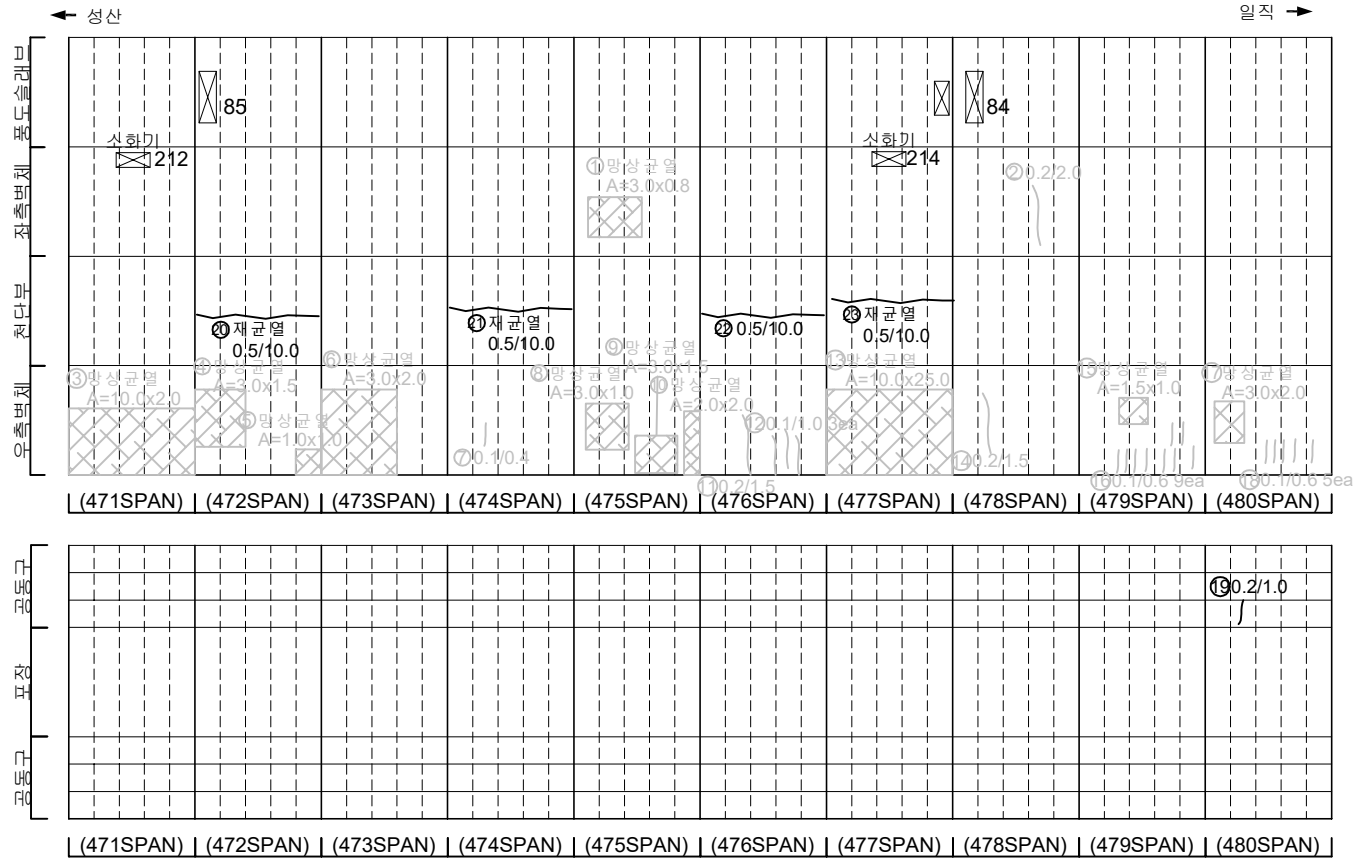
| 번호 | 발생<br>년도 | 부재 | 손상내용 | 손상현황 | | | | | | | 비 고 |
|---|---|---|---|---|---|---|---|---|---|---|---|
| 1 | 21하 | 측벽부 | 균열(폭0.1mm) | 0.1 | 0.6 | - | 0.00 | m | 3 | 1.80 | 22'상 보강 |
| 2 | 21하 | 측벽부 | 균열(폭0.1mm) | 0.1 | 0.6 | - | 0.00 | m | 3 | 1.80 | 22'상 보강 |
| 3 | 21하 | 측벽부 | 평상균열 | - | 2.0 | 1.5 | 3.00 | m | 1 | 3.00 | 22'상 보강 |
| 4 | 21하 | 측벽부 | 균열(폭0.1mm) | 0.1 | 0.4 | - | 0.40 | m | 2 | 0.80 | 22'상 보강 |
| 6 | 21하 | 측벽부 | 균열(폭0.1mm) | 0.1 | 2.0 | - | 2.00 | m | 1 | 2.00 | 22'상 보강 |
| 7 | 21하 | 측벽부 | 평상균열 | - | 2.0 | 2.0 | 4.00 | m | 1 | 4.00 | 22'상 보강 |
| 8 | 21하 | 측벽부 | 평상균열 | - | 3.0 | 0.6 | 1.80 | m | 1 | 1.80 | 22'상 보강 |
| 9 | 21하 | 측벽부 | 평상균열 | - | 2.0 | 2.5 | 5.00 | m | 1 | 5.00 | 22'상 보강 |
| 10 | 21하 | 측벽부 | 균열(폭0.2mm) | 0.2 | 2.2 | - | 2.20 | m | 1 | 2.20 | 22'상 보강 |
| 11 | 21하 | 측벽부 | 균열(폭0.1mm) | 0.1 | 0.6 | - | 0.00 | m | 5 | 3.00 | 22'상 보강 |
| 12 | 21하 | 측벽부 | 평상균열 | - | 2.0 | 1.5 | 3.00 | m | 1 | 3.00 | 22'상 보강 |
| 13 | 21하 | 공동구 | 공동구 균열(폭0.1mm) | 0.1 | 0.4 | - | 0.40 | m | 1 | 0.40 | |
| 14 | 21하 | 공동구 | 공동구 균열(폭0.3mm) | 0.3 | 1.0 | - | 1.00 | m | 1 | 1.00 | |
| 16 | 22상 | 천단부 | 재균열(폭0.5mm) | 0.5 | 10.0 | - | 10.00 | m | 1 | 10.00 | |
| 17 | 22상 | 천단부 | 재균열(폭0.5mm) | 0.5 | 10.0 | - | 10.00 | m | 1 | 10.00 | |
