서부간선지하도로 정기,정밀안전점검 용역

## 외관조사망도

( 서부간선지하도로 (일직방향) )-1공구

서서울도시고속도로(주)

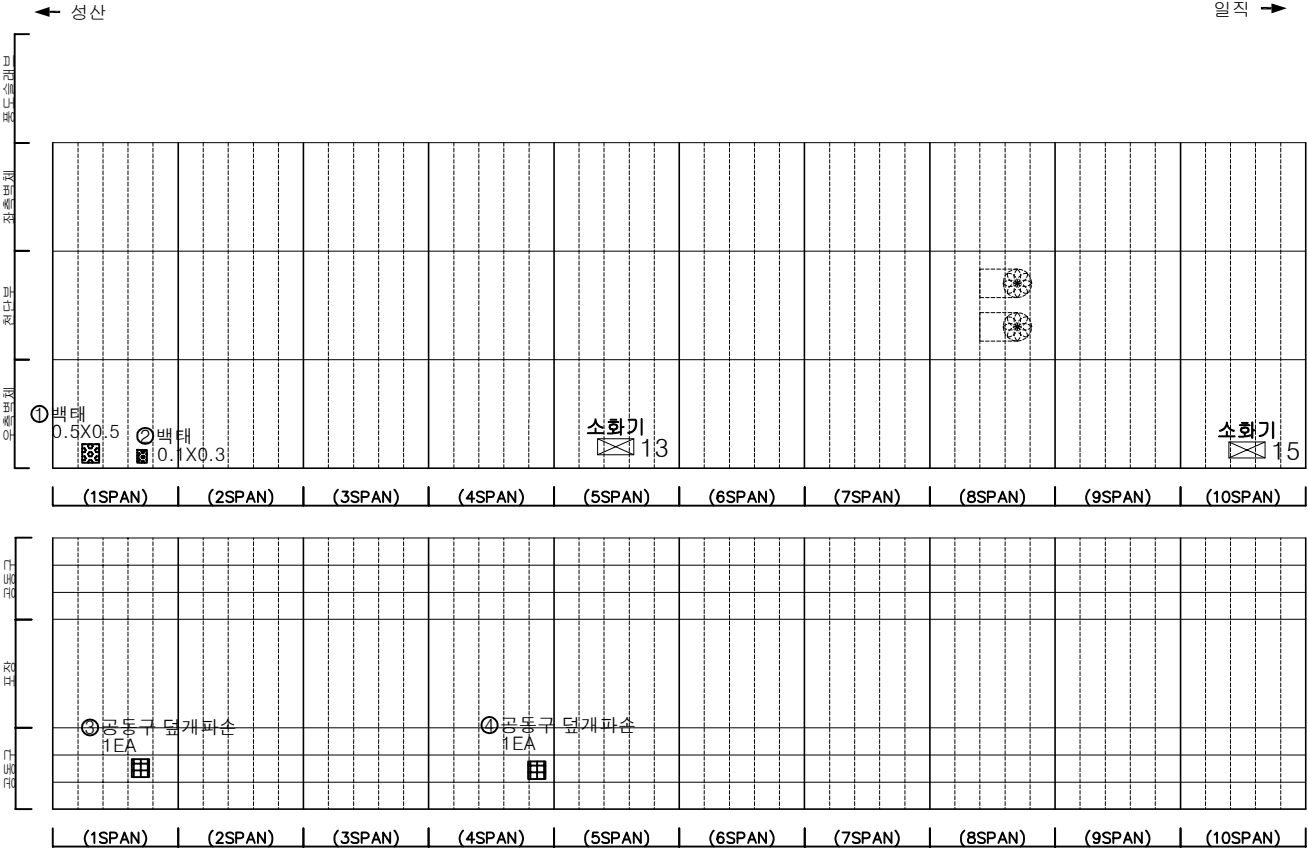
| 번호 | 발생<br>년도 | 부재 | 손상내용 | 손상현황 | | | | | | | 비 고 |
|---|---|---|---|---|---|---|---|---|---|---|---|
| 1 | 22하 | 측벽부 | 벽체 | - | 0.5 | 0.5 | 0.25 | m <sup>2</sup> | 1 | 0.25 | |
| 2 | 22하 | 측벽부 | 벽체 | - | 0.1 | 0.3 | 0.03 | m <sup>2</sup> | 1 | 0.03 | |
| 3 | 22하 | 공동구 | 공동구 덮개 파손 | - | - | - | 1.00 | ea | 1 | 1.00 | |
| 4 | 22하 | 공동구 | 공동구 덮개 파손 | - | - | - | 1.00 | ea | 1 | 1.00 | |

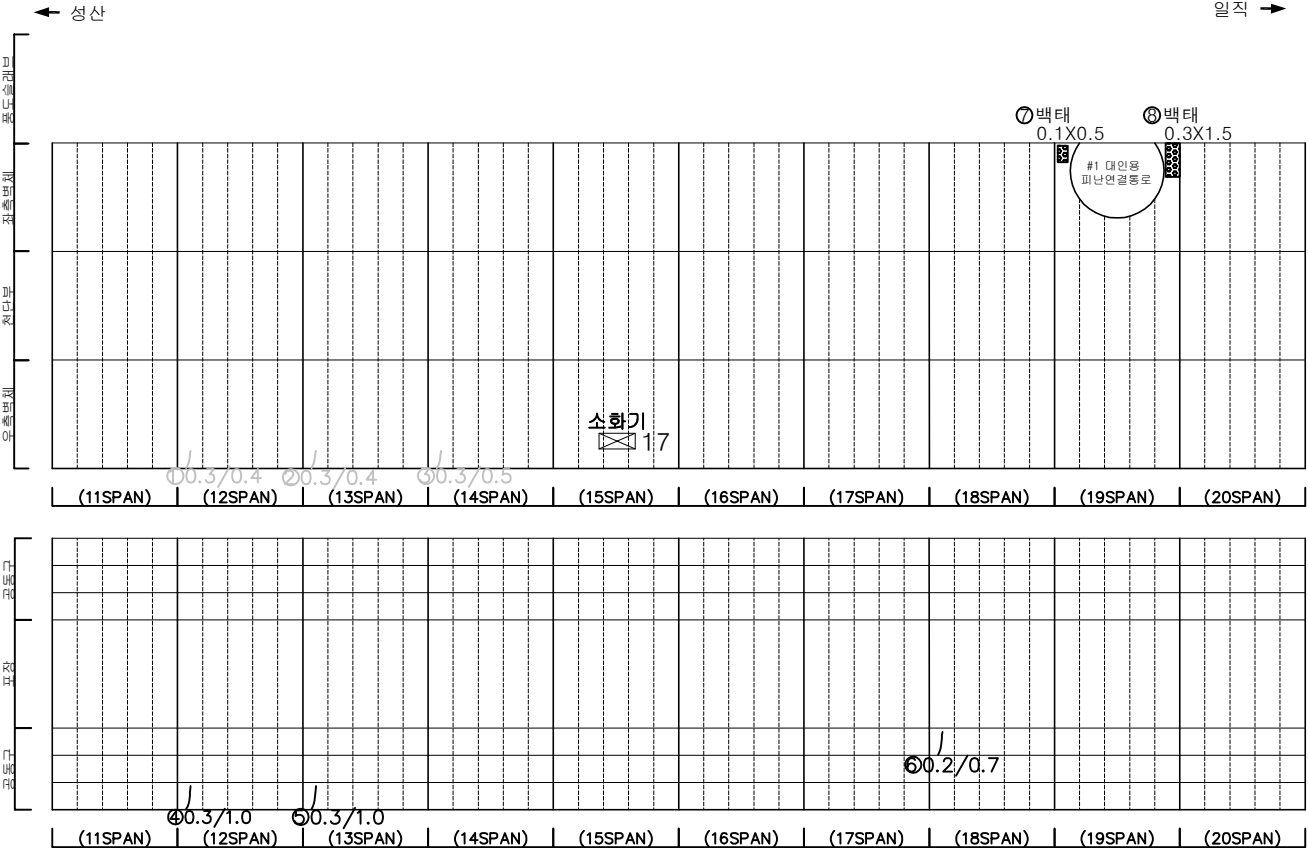
| 번호 | 발생<br>년도 | 부재 | 손상내용 | 손상현황 | | | | | | | 비 고 |
|---|---|---|---|---|---|---|---|---|---|---|---|
| 1 | 21하 | 측벽부 | 균열(폭0.3mm) | 0.3 | 0.4 | - | 0.40 | m | 1 | 0.40 | 22'상 보강 |
| 2 | 21하 | 측벽부 | 균열(폭0.3mm) | 0.3 | 0.4 | - | 0.40 | m | 1 | 0.40 | 22'상 보강 |
| 3 | 21하 | 측벽부 | 균열(폭0.3mm) | 0.3 | 0.5 | - | 0.50 | m | 1 | 0.50 | 22'상 보강 |
| 4 | 21하 | 공동구 | 공동구 균열(폭0.3mm) | 0.3 | 1.0 | - | 1.00 | m | 1 | 1.00 | |
| 5 | 21하 | 공동구 | 공동구 균열(폭0.3mm) | 0.3 | 1.0 | - | 1.00 | m | 1 | 1.00 | |
| 6 | 21하 | 공동구 | 공동구 균열(폭0.2mm) | 0.2 | 0.7 | - | 0.70 | m | 1 | 0.70 | |

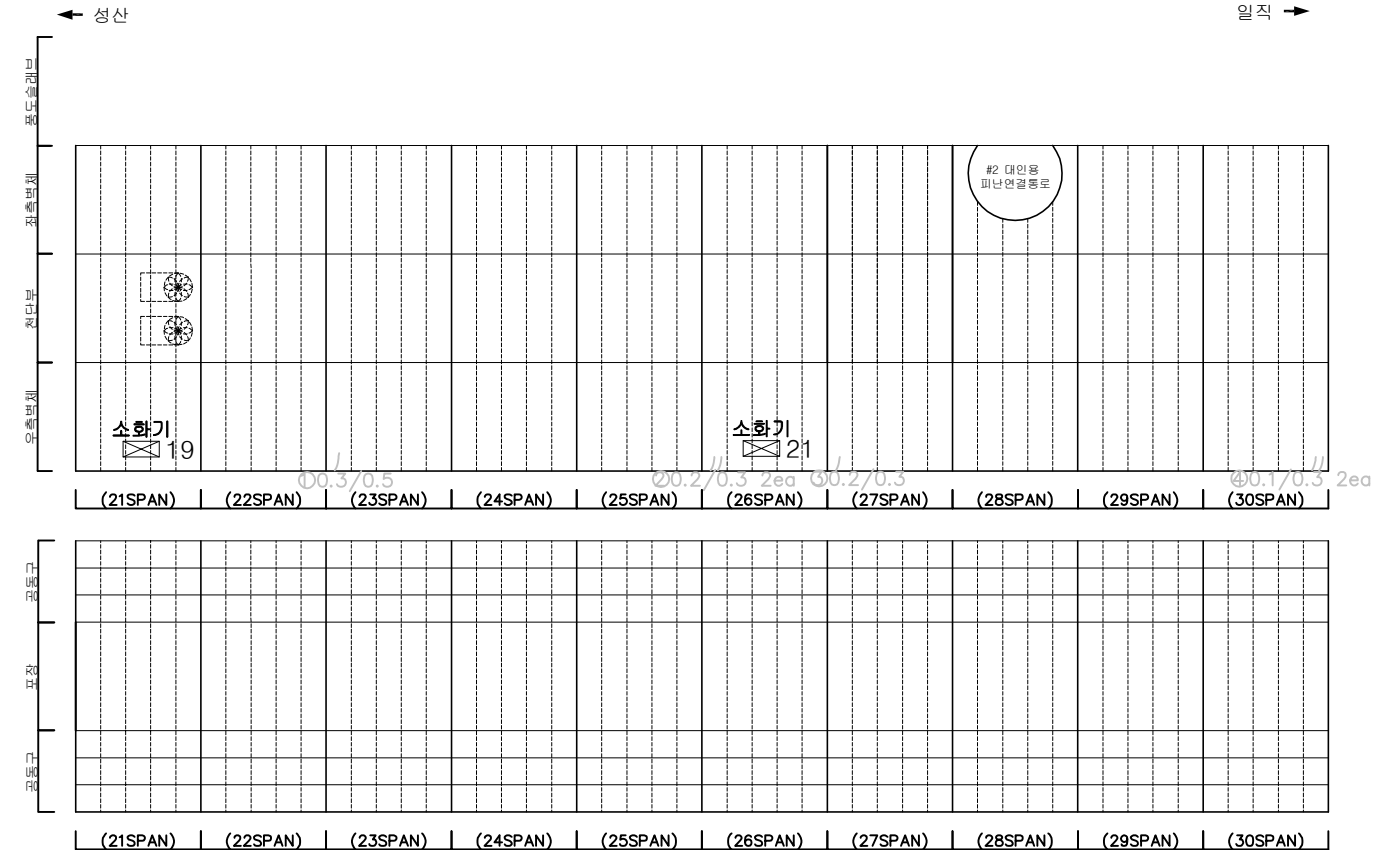
| 번호 | 발생<br>년도 | 부재 | 손상내용 | 손상현황 | | | | | | | 비고 |
|---|---|---|---|---|---|---|---|---|---|---|---|
| 1 | 21년 | 측벽부 | 균열(폭0.3mm) | 0.3 | 0.5 | - | 0.50 | m | 1 | 0.50 | 22'상 보강 |
| 2 | 21년 | 측벽부 | 균열(폭0.2mm) | 0.2 | 0.3 | - | 0.30 | m | 2 | 0.60 | 22'상 보강 |
| 3 | 21년 | 측벽부 | 균열(폭0.2mm) | 0.2 | 0.3 | - | 0.30 | m | 1 | 0.30 | 22'상 보강 |
| 4 | 21년 | 측벽부 | 균열(폭0.1mm) | 0.1 | 0.3 | - | 0.30 | m | 2 | 0.60 | 22'상 보강 |

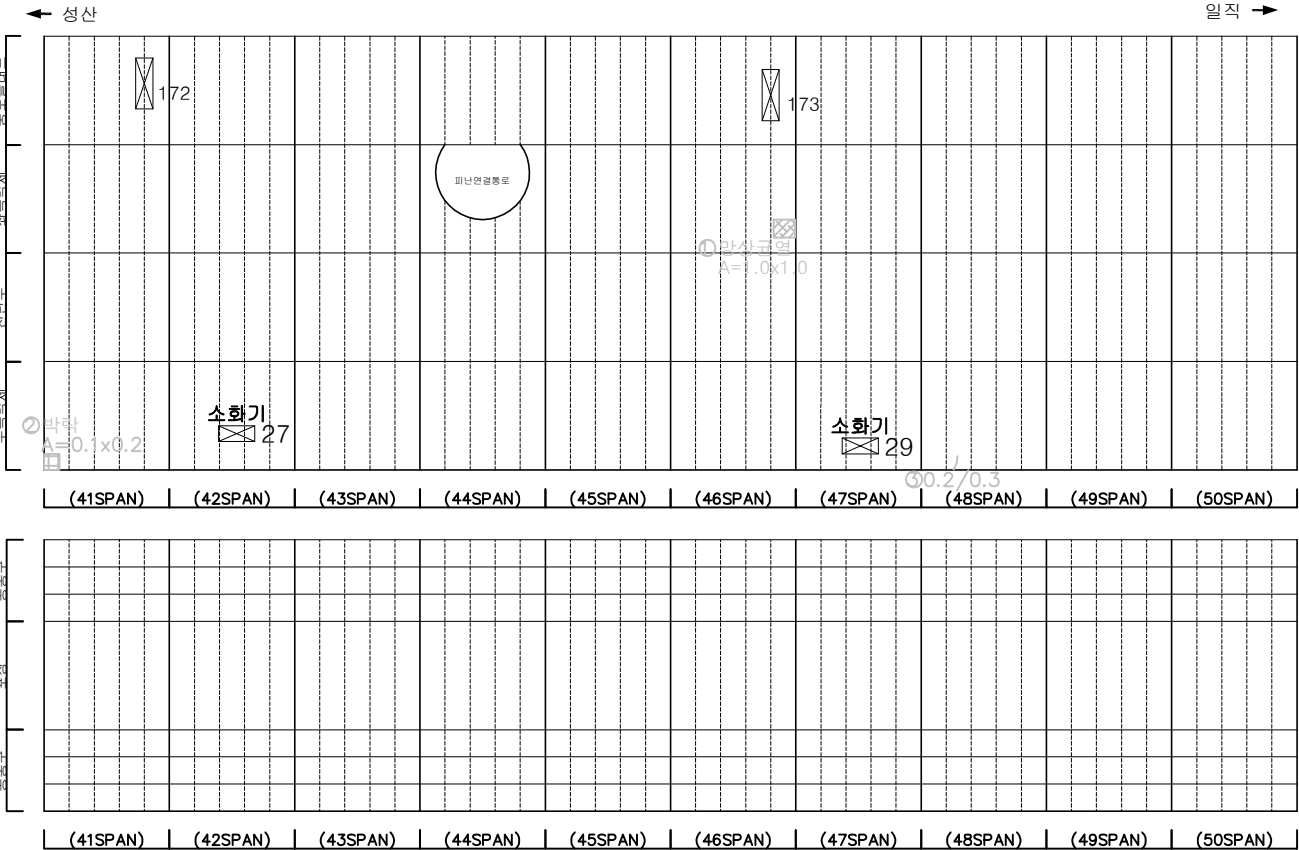
| 번호 | 발생<br>년도 | 부재 | 손상내용 | 손상현황 | | | | | | | 비 고 |
|---|---|---|---|---|---|---|---|---|---|---|---|
| 1 | 21년 | 측벽부 | 망상균열 | - | 1.0 | 1.0 | 1.00 | ㎡ | 1 | 1.00 | 22'상 보강 |
| 3 | 21년 | 측벽부 | 균열(폭0.2mm) | 0.2 | 0.3 | - | 0.30 | ㎝ | 1 | 0.30 | 22'상 보강 |

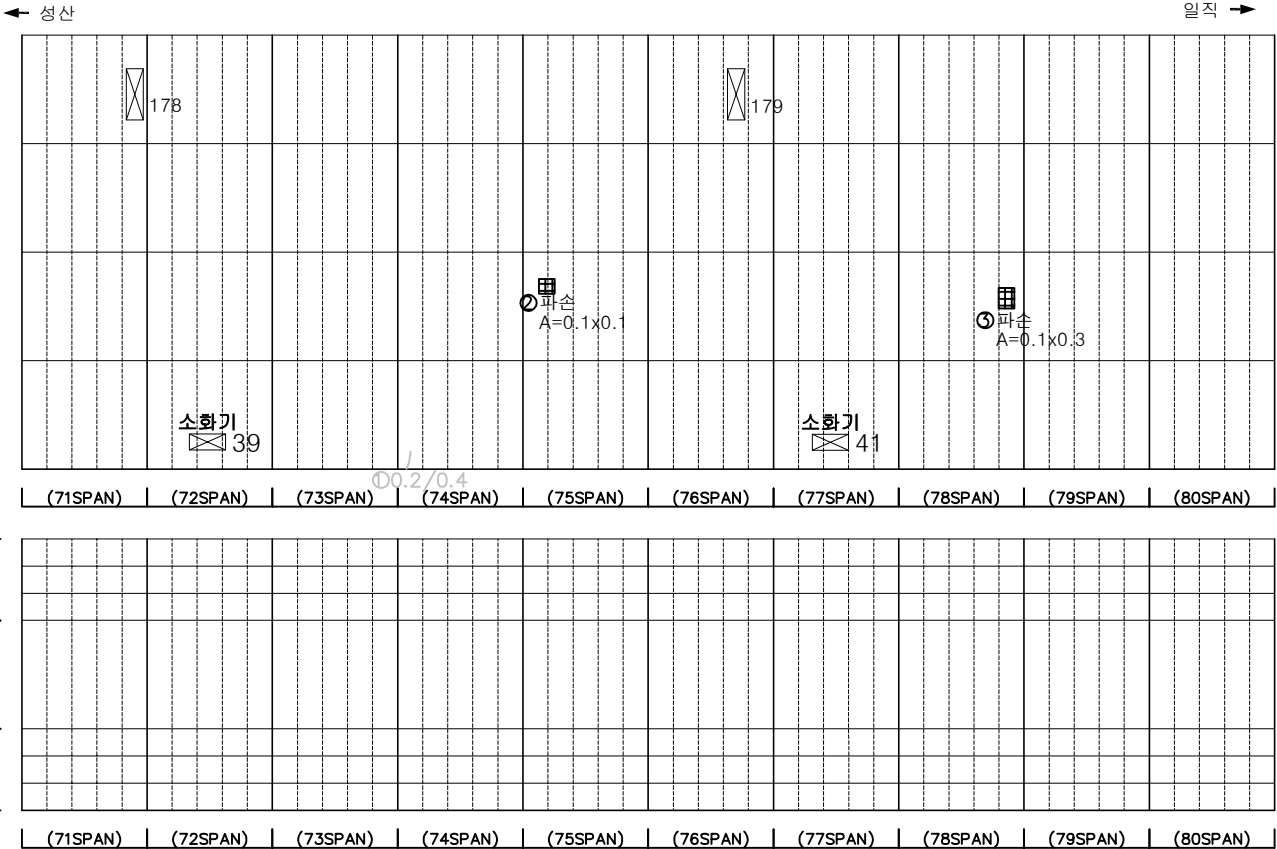
| 번호 | 발생<br>년도 | 부재 | 손상내용 | 손상현황 | | | | | | | 비 고 |
|---|---|---|---|---|---|---|---|---|---|---|---|
| 1 | 21년 | 측벽부 | 균열(폭0.2mm) | 0.2 | 0.4 | - | 0.40 | m | 1 | 0.40 | 22'상 보강 |

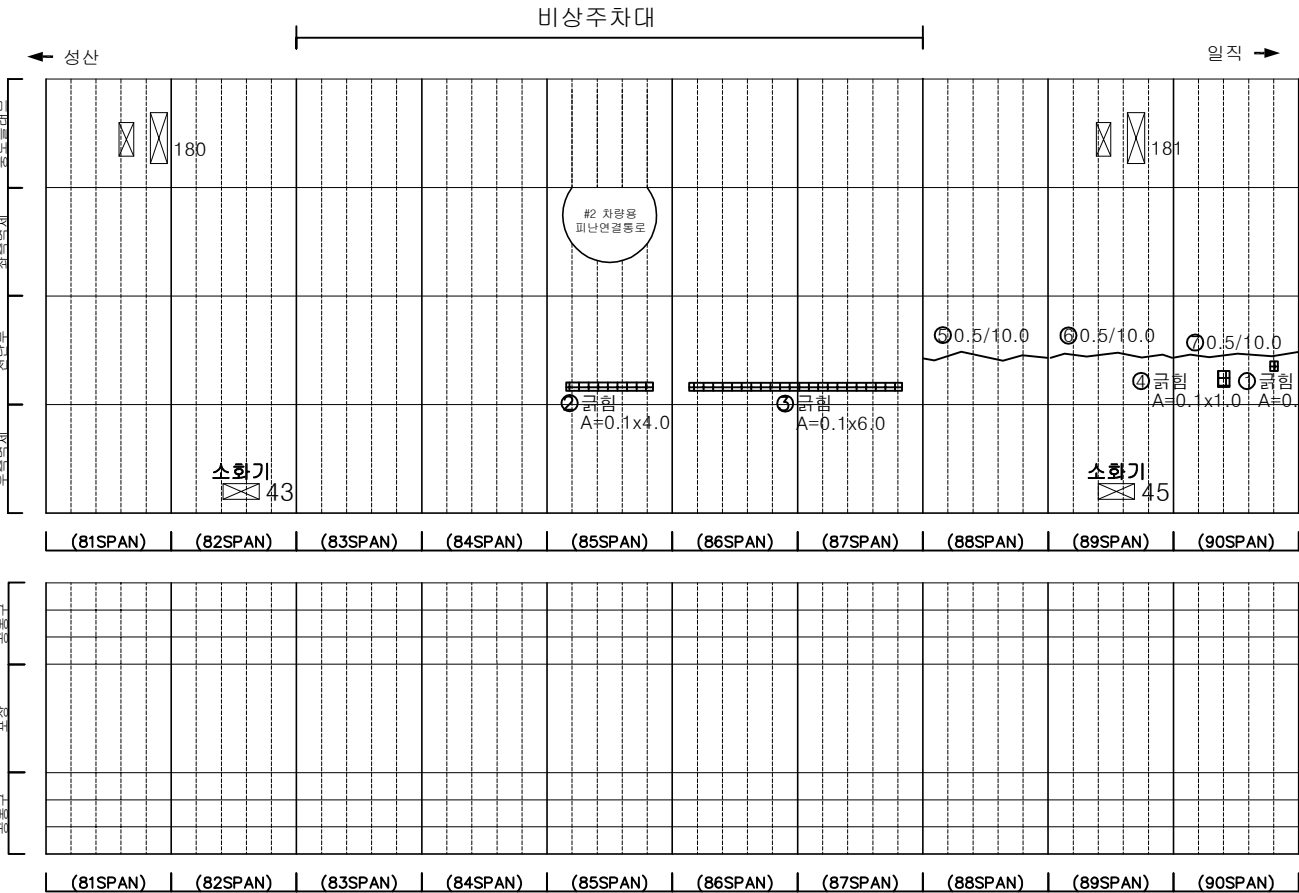
| 번호 | 발생<br>년도 | 부재 | 손상내용 | 손상현황 | | | | | | | 비 고 |
|---|---|---|---|---|---|---|---|---|---|---|---|
| 5 | 22하 | 천단부 | 균열(폭0.5mm) | 0.5 | 10.0 | - | 10.00 | m | 1 | 10.00 | |
| 6 | 22하 | 천단부 | 균열(폭0.5mm) | 0.5 | 10.0 | - | 10.00 | m | 1 | 10.00 | |
| 7 | 22하 | 천단부 | 균열(폭0.5mm) | 0.5 | 10.0 | - | 10.00 | m | 1 | 10.00 | |

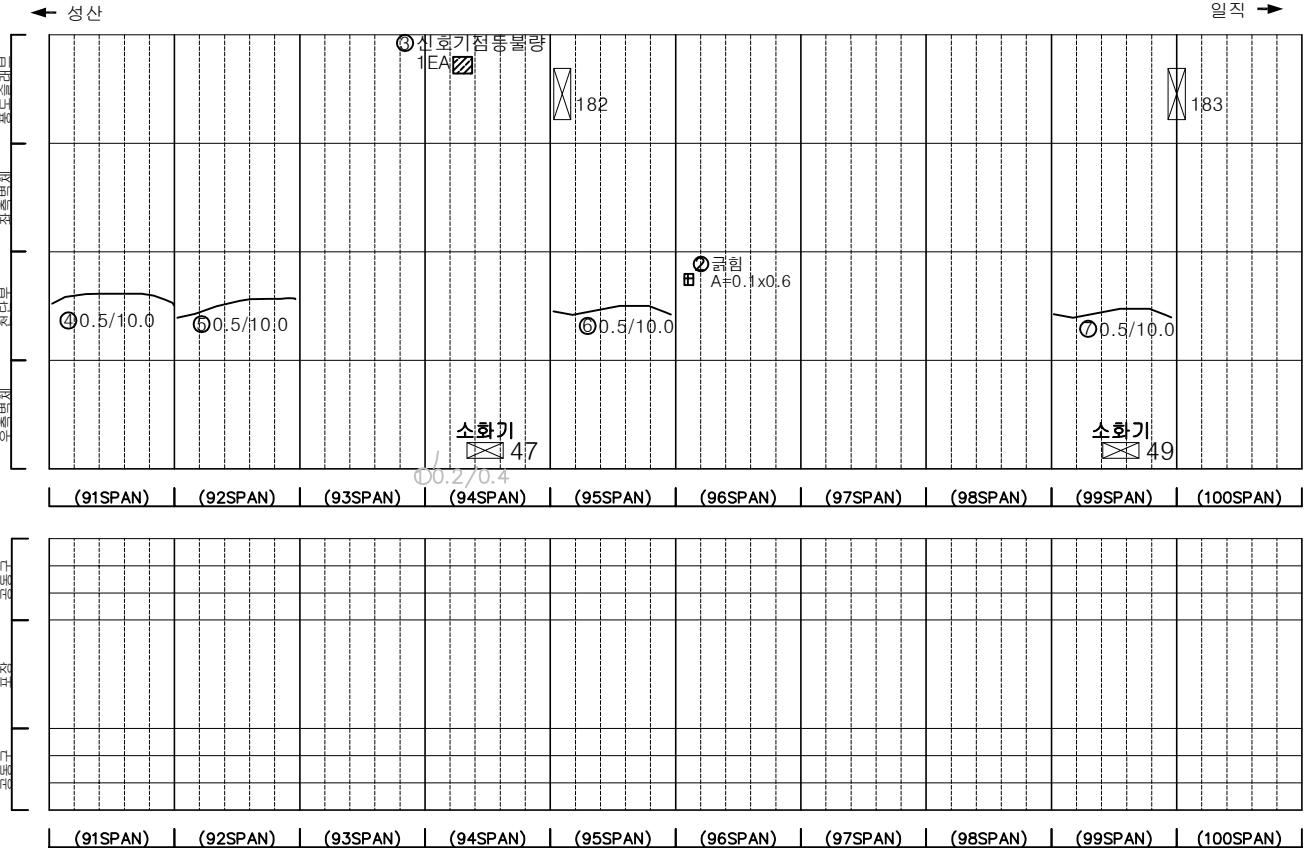
| 번호 | 발생<br>년도 | 부재 | 손상내용 | 손상현황 | | | | | | | 비 고 |
|---|---|---|---|---|---|---|---|---|---|---|---|
| 1 | 21하 | 측벽부 | 균열(폭0.2mm) | 0.2 | 0.4 | - | 0.40 | m | 1 | 0.40 | 22'상 보강 |
| 4 | 22하 | 천단부 | 균열(폭0.5mm) | 0.5 | 10.0 | - | 10.00 | m | 1 | 10.00 | |
| 5 | 22하 | 천단부 | 균열(폭0.5mm) | 0.5 | 10.0 | - | 10.00 | m | 1 | 10.00 | |
| 6 | 22하 | 천단부 | 균열(폭0.5mm) | 0.5 | 10.0 | - | 10.00 | m | 1 | 10.00 | |
| 7 | 22하 | 천단부 | 균열(폭0.5mm) | 0.5 | 10.0 | - | 10.00 | m | 1 | 10.00 | |

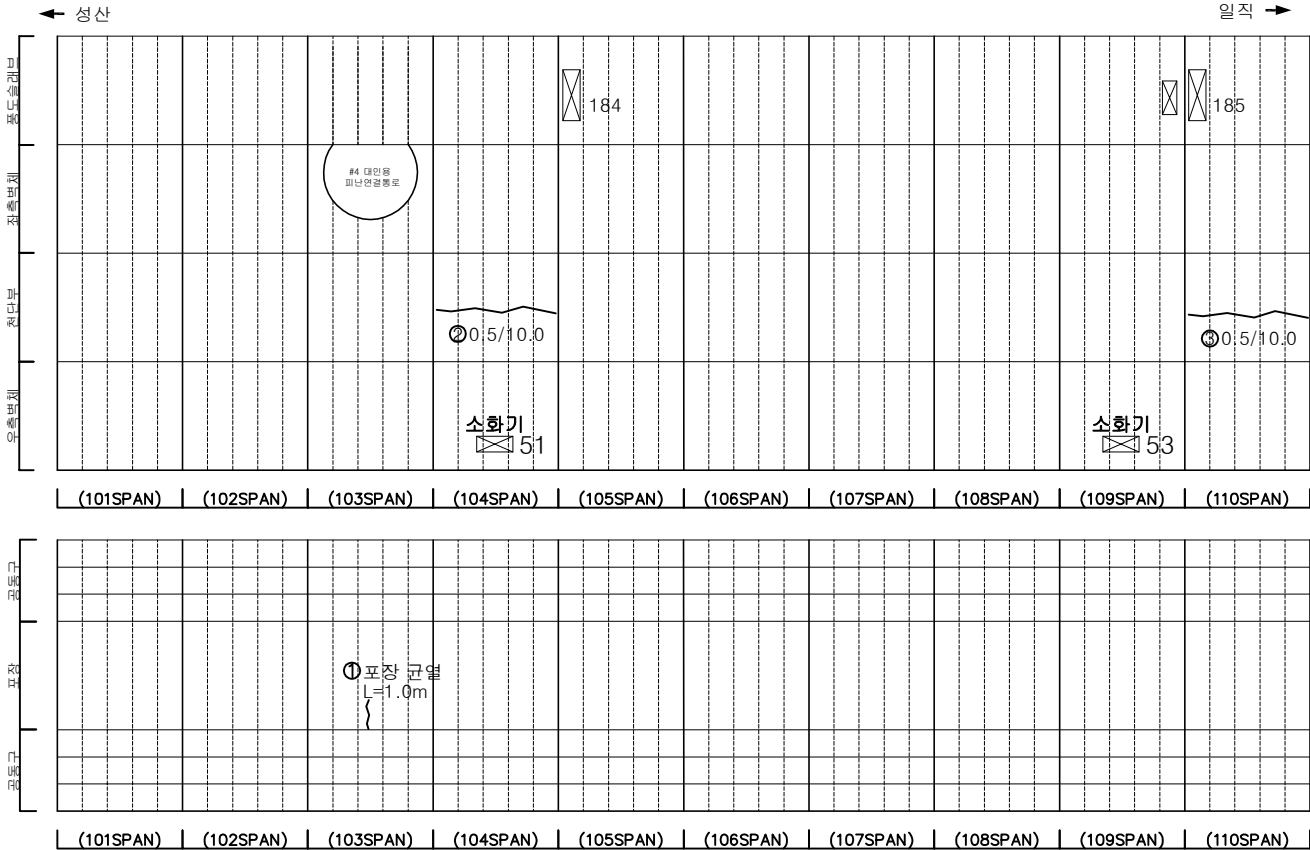
| 번호 | 발생<br>년도 | 부재 | 손상내용 | 손상현황 | | | | | | | 비 고 |
|---|---|---|---|---|---|---|---|---|---|---|---|
| 1 | 22상 | 포장부 | 포장 균열 | - | 1.0 | - | 1.00 | m | 1 | 1.00 | |
| 2 | 22하 | 천단부 | 균열(폭0.5mm) | 0.5 | 10.0 | - | 10.00 | m | 1 | 10.00 | |
| 3 | 22하 | 천단부 | 균열(폭0.5mm) | 0.5 | 10.0 | - | 10.00 | m | 1 | 10.00 | |

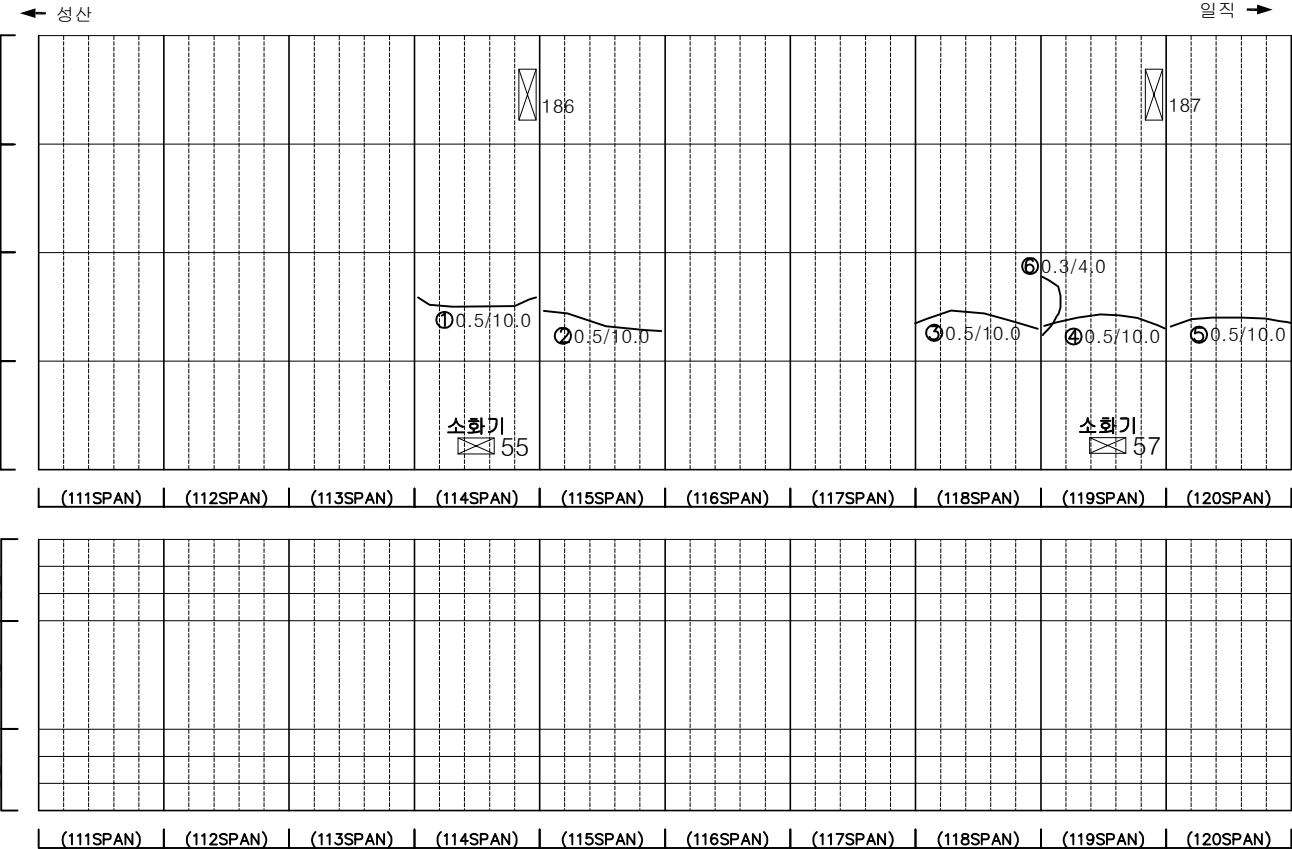
| 번호 | 발생<br>년도 | 부재 | 손상내용 | 손상현황 | | | | | | | 비 고 |
|---|---|---|---|---|---|---|---|---|---|---|---|
| 1 | 22상 | 천단부 | 균열(폭0.5mm) | 0.5 | 10.0 | - | 10.00 | m | 1 | 10.00 | |
| 2 | 22상 | 천단부 | 균열(폭0.5mm) | 0.5 | 10.0 | - | 10.00 | m | 1 | 10.00 | |
| 3 | 22하 | 천단부 | 균열(폭0.5mm) | 0.5 | 10.0 | - | 10.00 | m | 1 | 10.00 | |
| 4 | 22하 | 천단부 | 균열(폭0.5mm) | 0.5 | 10.0 | - | 10.00 | m | 1 | 10.00 | |
| 5 | 22하 | 천단부 | 균열(폭0.5mm) | 0.5 | 10.0 | - | 10.00 | m | 1 | 10.00 | |
| 6 | 22하 | 천단부 | 균열(폭0.3mm) | 0.3 | 4.0 | - | 4.00 | m | 1 | 4.00 | |

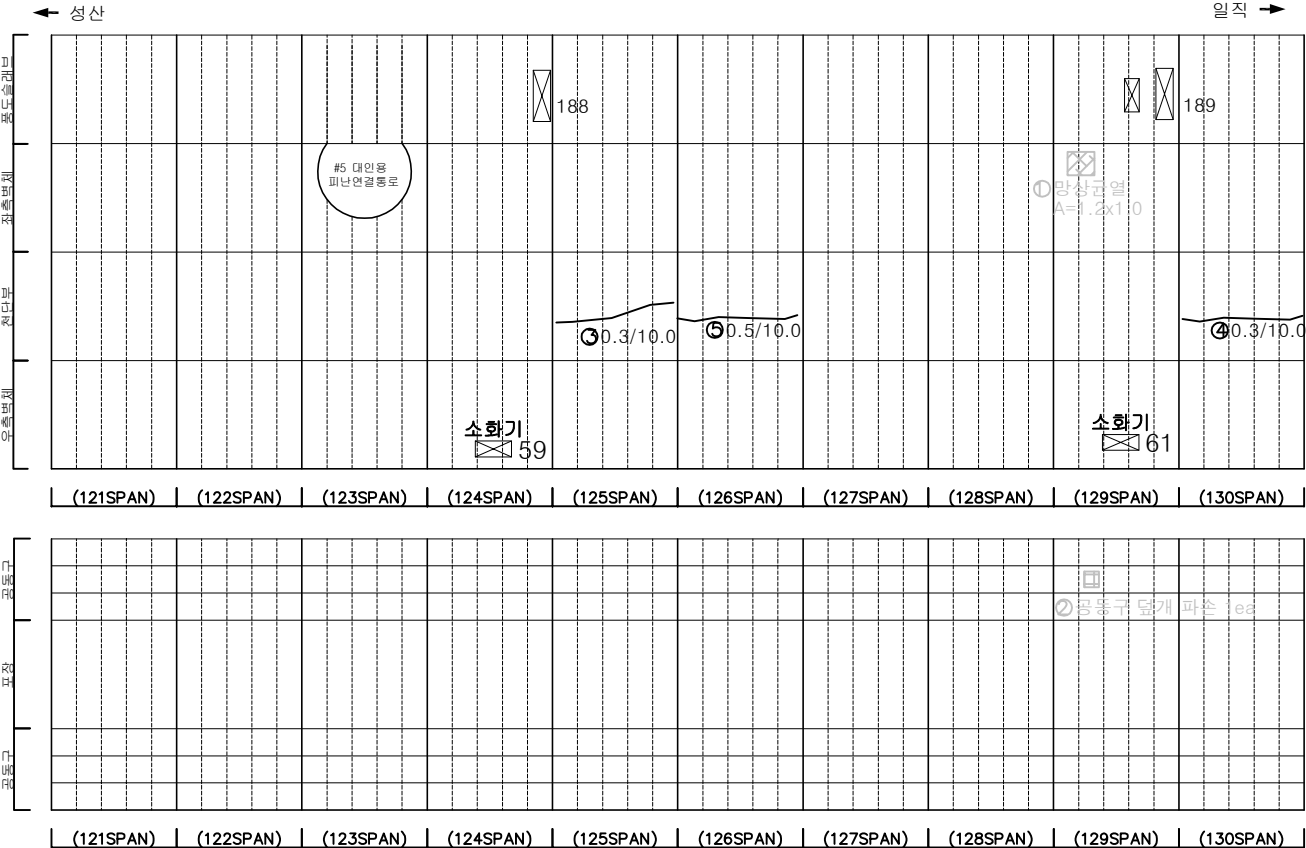
| 번호 | 발생<br>년도 | 부재 | 손상내용 | 손상현황 | | | | | | | 비 고 |
|---|---|---|---|---|---|---|---|---|---|---|---|
| 1 | 21하 | 측벽부 | 망상균열 | - | 1.2 | 1.0 | 1.20 | m | 1 | 1.20 | 21'상 보수 |
| 3 | 22상 | 천단부 | 균열(0.3mm) | 0.3 | 10.0 | - | 10.00 | m | 1 | 10.00 | |
| 4 | 22상 | 천단부 | 균열(0.3mm) | 0.3 | 10.0 | - | 10.00 | m | 1 | 10.00 | |
| 5 | 22하 | 천단부 | 균열(0.5mm) | 0.5 | 10.0 | - | 10.00 | m | 1 | 10.00 | |

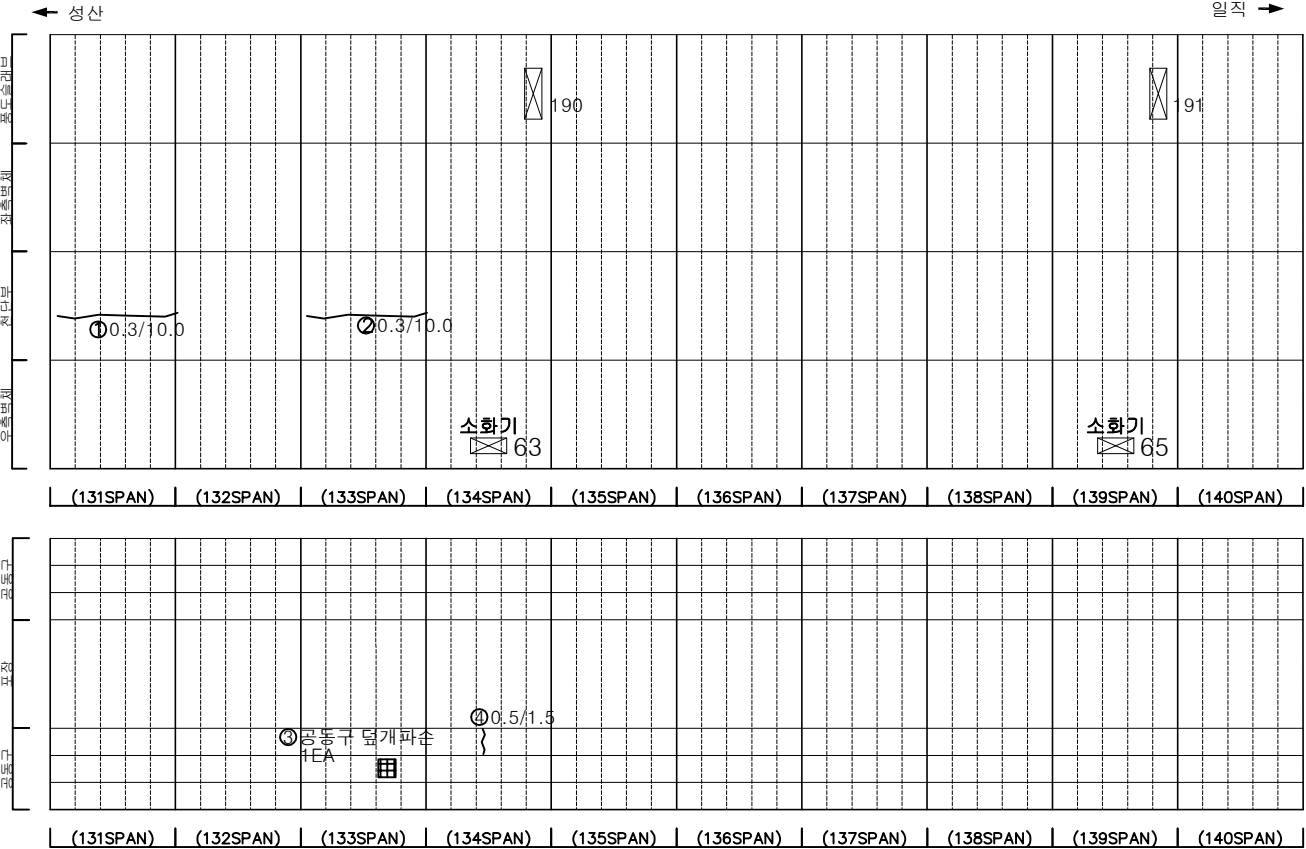
| 번호 | 발생<br>년도 | 부재 | 손상내용 | 손상현황 | | | | | | | 비 고 |
|---|---|---|---|---|---|---|---|---|---|---|---|
| 1 | 22상 | 천단부 | 균열(0.3mm) | 0.3 | 10.0 | - | 10.00 | m | 1 | 10.00 | |
| 2 | 22상 | 천단부 | 균열(0.3mm) | 0.3 | 10.0 | - | 10.00 | m | 1 | 10.00 | |
| 4 | 22하 | 공동구 | 공동구 균열(0.5mm) | 0.5 | 1.5 | - | 1.50 | m | 1 | 1.50 | |

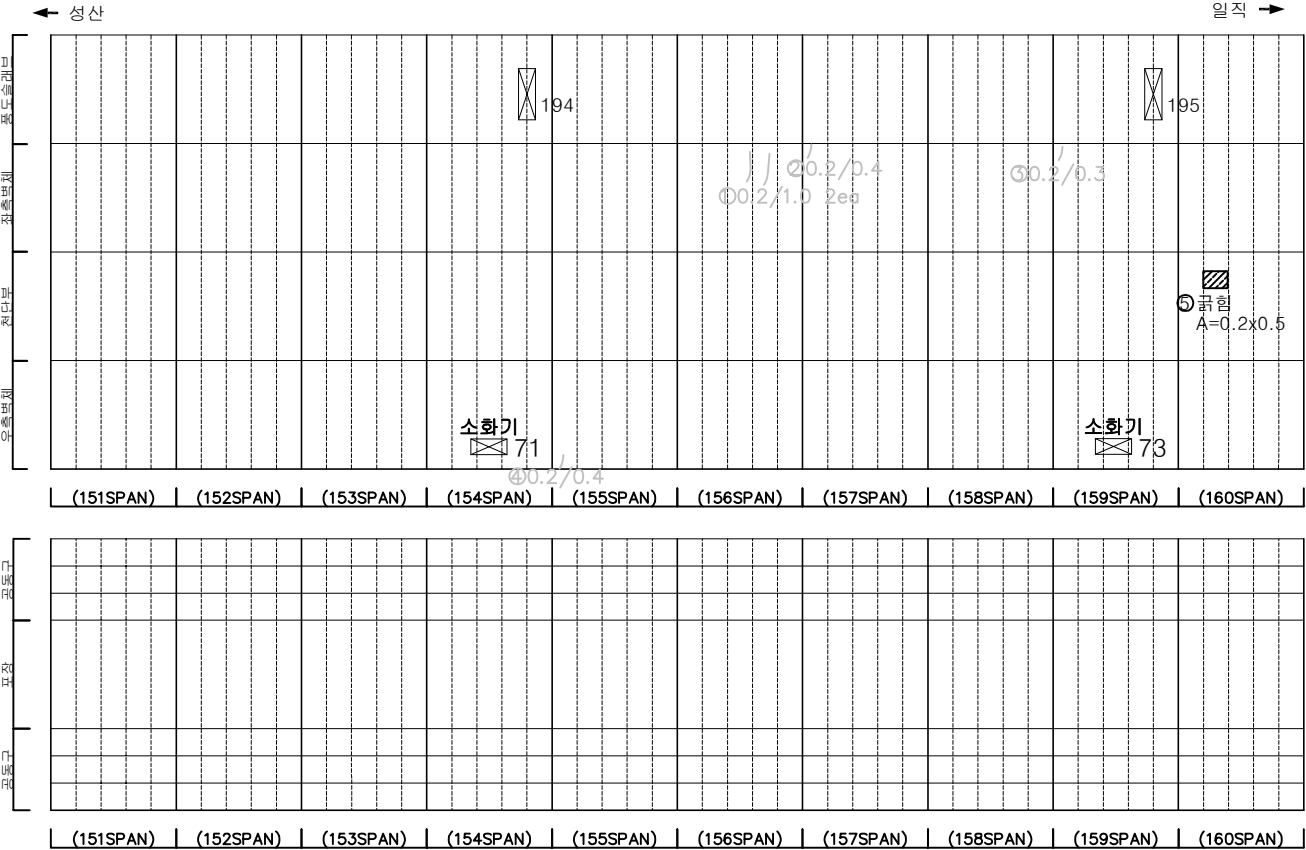
| 번호 | 발생<br>년도 | 부재 | 손상내용 | 손상현황 | | | | | | | 비 고 |
|---|---|---|---|---|---|---|---|---|---|---|---|
| 1 | 21년 | 측벽부 | 균열(폭0.2mm) | 0.2 | 1.0 | - | 1.00 | m | 2 | 2.00 | 22'상 보강 |
| 2 | 21년 | 측벽부 | 균열(폭0.2mm) | 0.2 | 0.4 | - | 0.40 | m | 1 | 0.40 | 22'상 보강 |
| 3 | 21년 | 측벽부 | 균열(폭0.2mm) | 0.2 | 0.3 | - | 0.30 | m | 1 | 0.30 | 22'상 보강 |
| 4 | 21년 | 측벽부 | 균열(폭0.2mm) | 0.2 | 0.4 | - | 0.40 | m | 1 | 0.40 | 22'상 보강 |

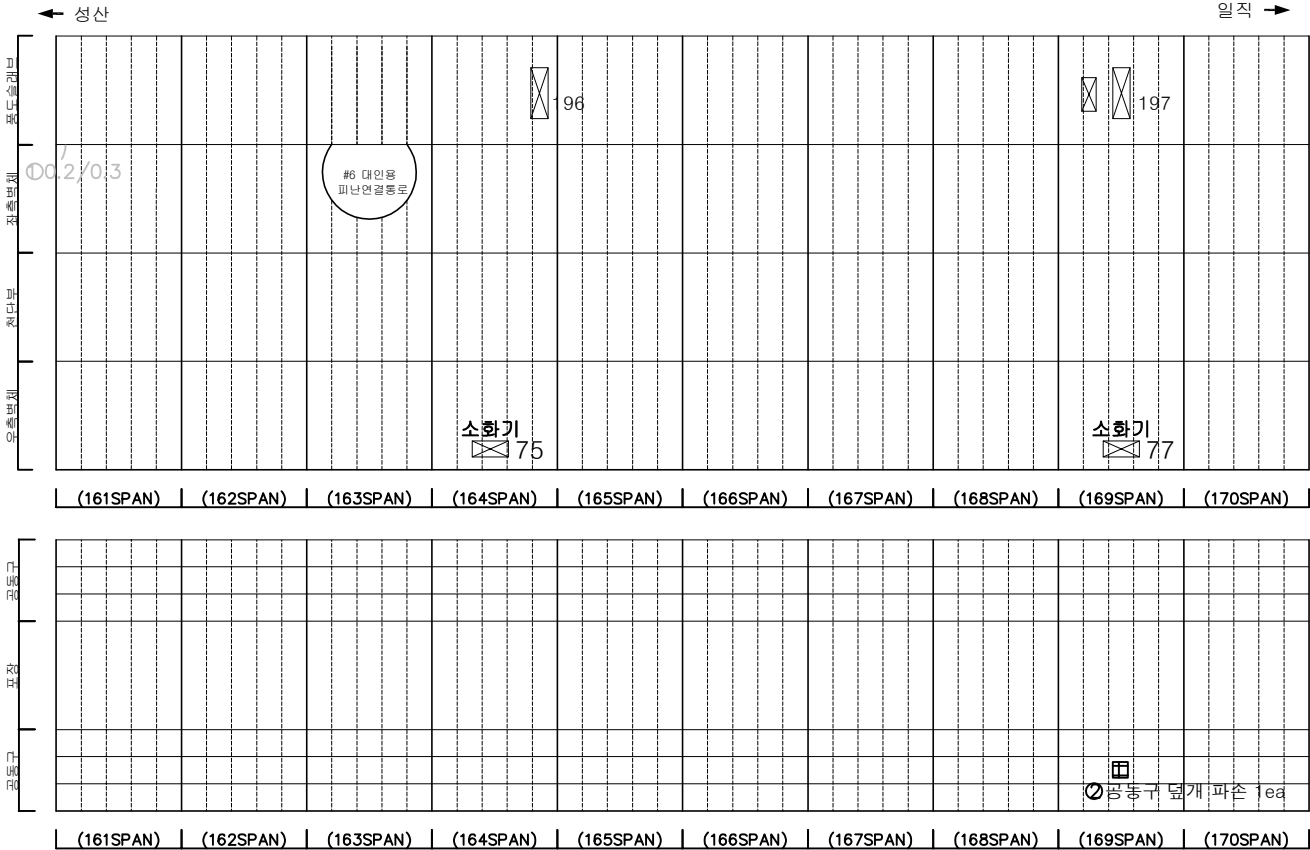
| 번호 | 발생<br>년도 | 부재 | 손상내용 | 손상현황 | | | | | | | 비 고 |
|---|---|---|---|---|---|---|---|---|---|---|---|
| 1 | 21상 | 측벽부 | 균열(폭0.2mm) | 0.2 | 0.3 | - | 0.30 | m | 1 | 0.30 | 22상 보강 |

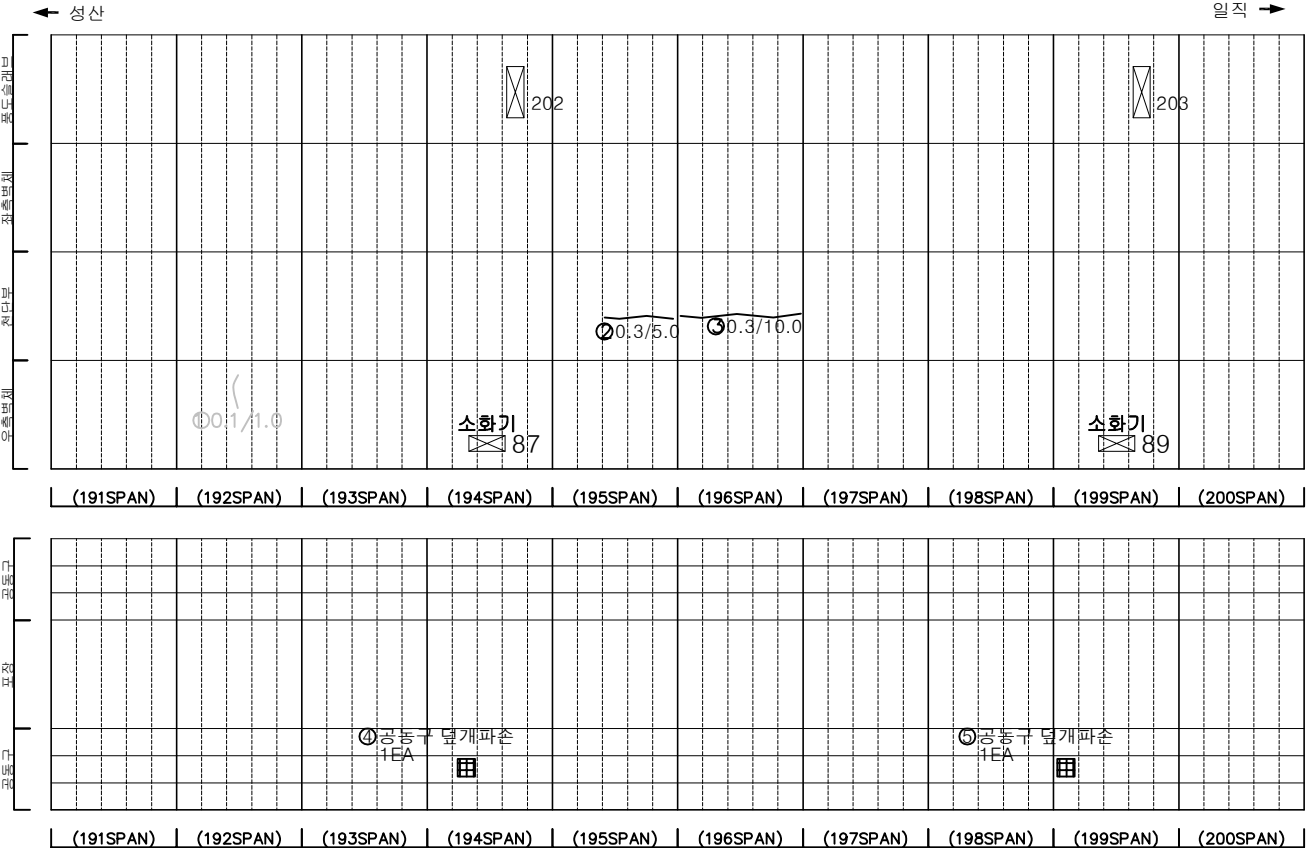
| 번호 | 발생<br>년도 | 부재 | 손상내용 | 손상현황 | | | | | | | 비 고 |
|---|---|---|---|---|---|---|---|---|---|---|---|
| 1 | 21하 | 측벽부 | 균열(폭0.1mm) | 0.1 | 1.0 | - | 1.00 | m | 1 | 1.00 | 22상 보강 |
| 2 | 22상 | 천단부 | 균열(폭0.3mm) | 0.3 | 5.0 | - | 5.00 | m | 1 | 5.00 | |
| 3 | 22상 | 천단부 | 균열(폭0.3mm) | 0.3 | 10.0 | - | 10.00 | m | 1 | 10.00 | |

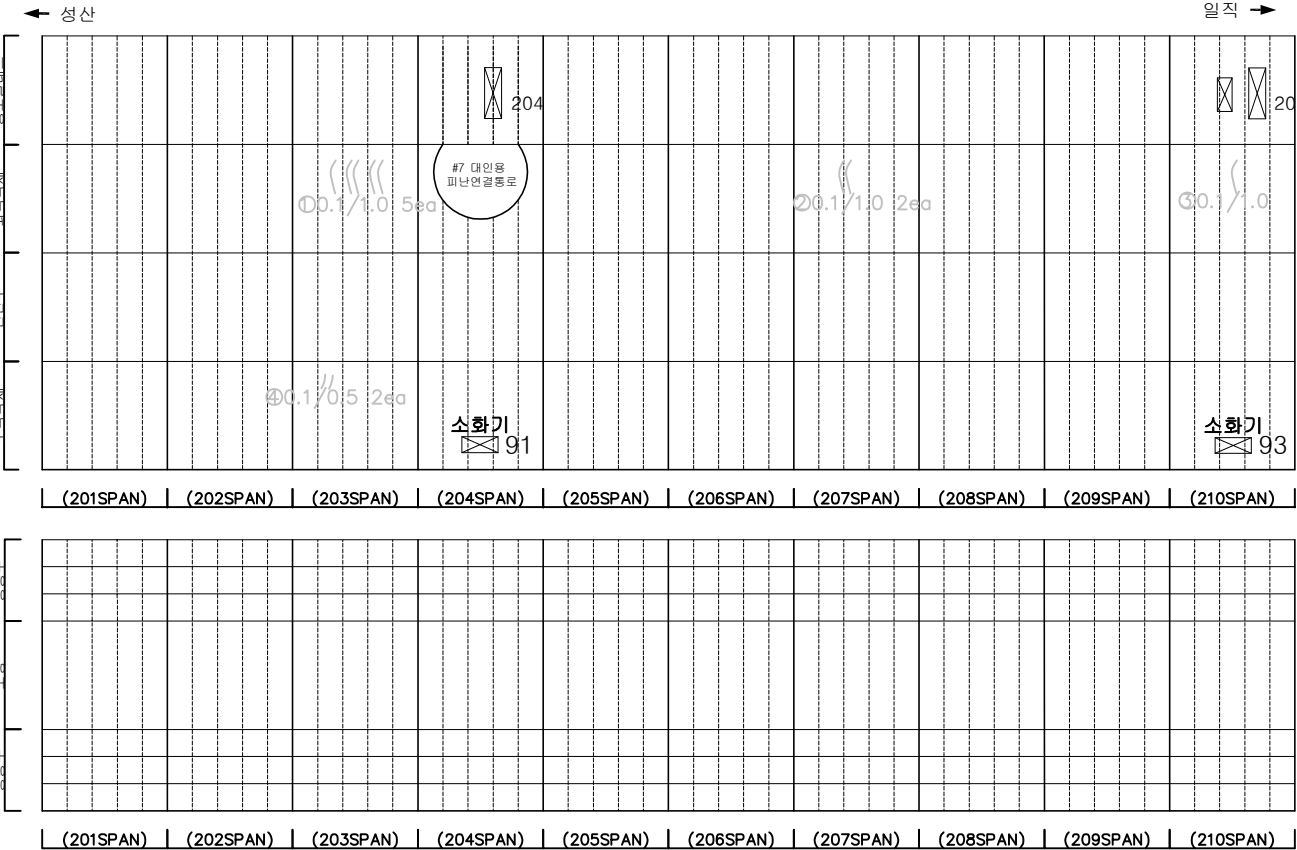
| 번호 | 발생<br>년도 | 부재 | 손상내용 | 손상현황 | | | | | | | 비 고 |
|---|---|---|---|---|---|---|---|---|---|---|---|
| 1 | 218 | 측벽부 | 균열(폭0.1mm) | 0.1 | 1.0 | - | 1.00 | m | 5 | 5.00 | 22'상 보속 |
| 2 | 218 | 측벽부 | 균열(폭0.1mm) | 0.1 | 1.0 | - | 1.00 | m | 2 | 2.00 | 22'상 보속 |
| 3 | 218 | 측벽부 | 균열(폭0.1mm) | 0.1 | 1.0 | - | 1.00 | m | 1 | 1.00 | 22'상 보속 |
| 4 | 218 | 측벽부 | 균열(폭0.2mm) | 0.2 | 0.5 | - | 1.00 | m | 2 | 1.00 | 22'상 보속 |

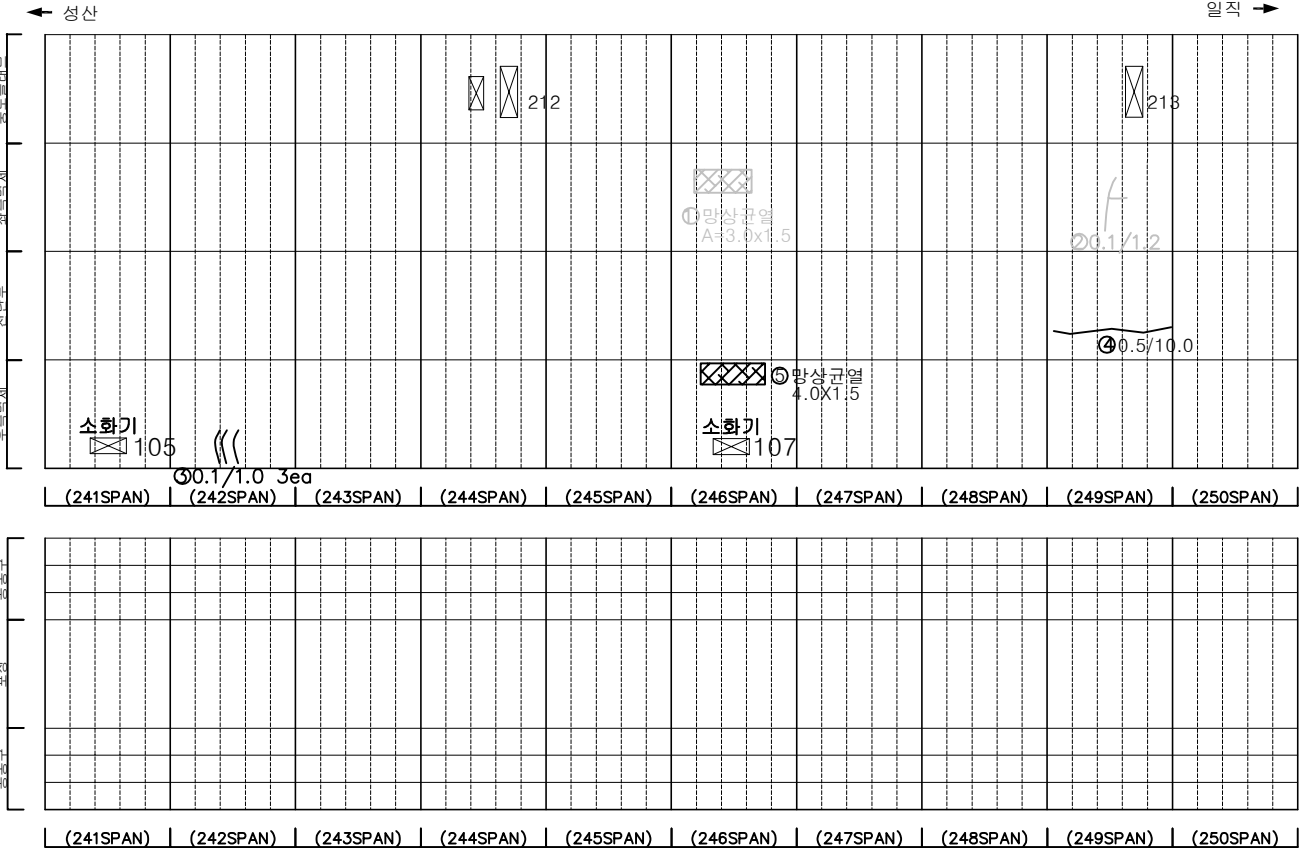
| 번호 | 발생<br>년도 | 부재 | 손상내용 | 손상현황 | | | | | | | 비 고 |
|---|---|---|---|---|---|---|---|---|---|---|---|
| 1 | 21하 | 속박부 | 망상균열 | - | 3.0 | 1.5 | 4.50 | m <sup>2</sup> | 1 | 4.50 | 22'상 보강 |
| 2 | 21하 | 속박부 | 균열(폭0.1mm) | 0.1 | 1.2 | - | 1.20 | m | 1 | 1.20 | 22'상 보강 |
| 3 | 21하 | 속박부 | 균열(폭0.2mm) | 0.2 | 1.0 | - | 1.00 | m | 3 | 3.00 | |
| 4 | 22상 | 천단부 | 균열(폭0.2mm) | 0.5 | 10.0 | - | 10.00 | m | 1 | 10.00 | |
| 5 | 22하 | 속박부 | 망상균열 | - | 4.0 | 1.5 | 6.00 | m <sup>2</sup> | 1 | 6.00 | |

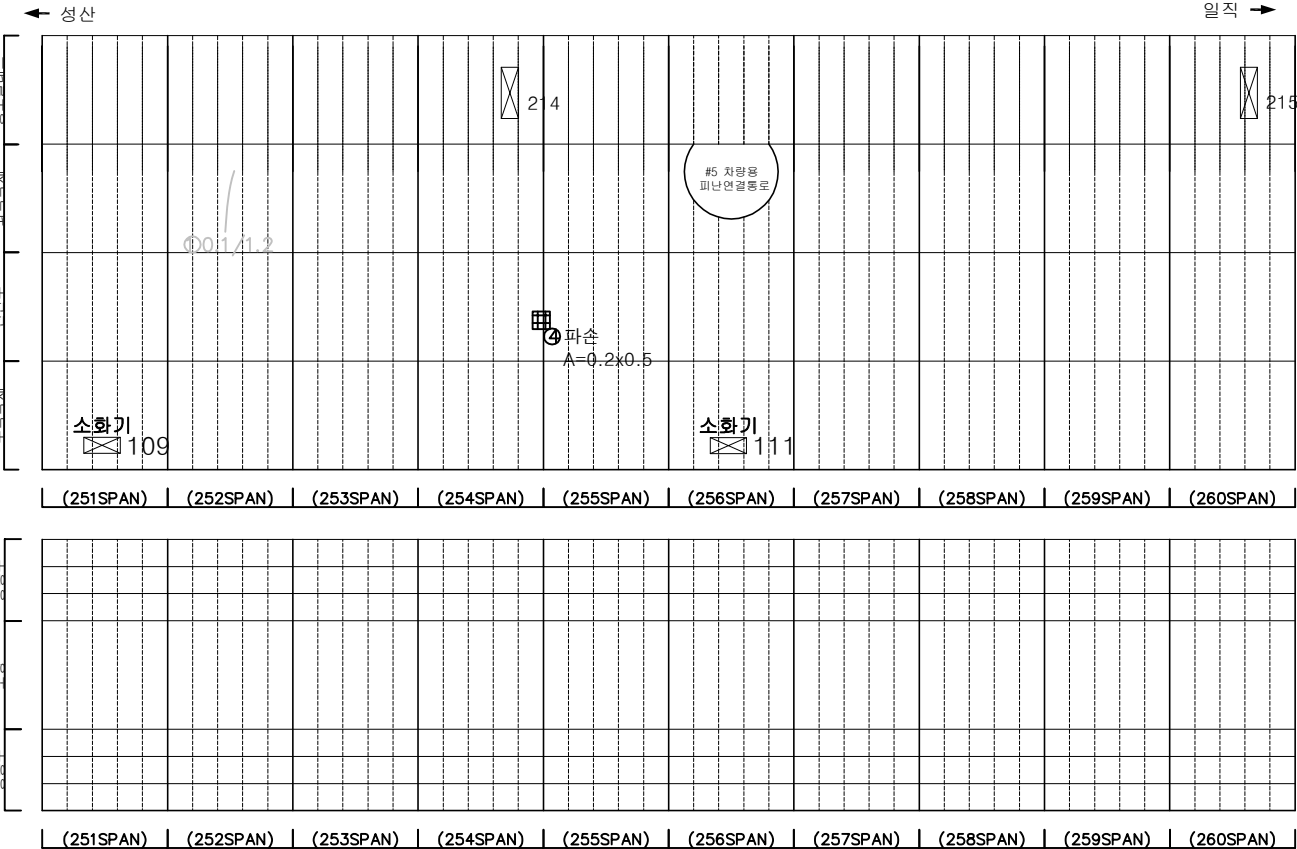
| 번호 | 발생<br>년도 | 부재 | 손상내용 | 손상현황 | | | | | | | 비 고 |
|---|---|---|---|---|---|---|---|---|---|---|---|
| 1 | 21년 | 측벽부 | 균열(폭0.1mm) | 0.1 | 1.2 | - | 1.20 | m | 1 | 1.20 | 22'상 보강 |

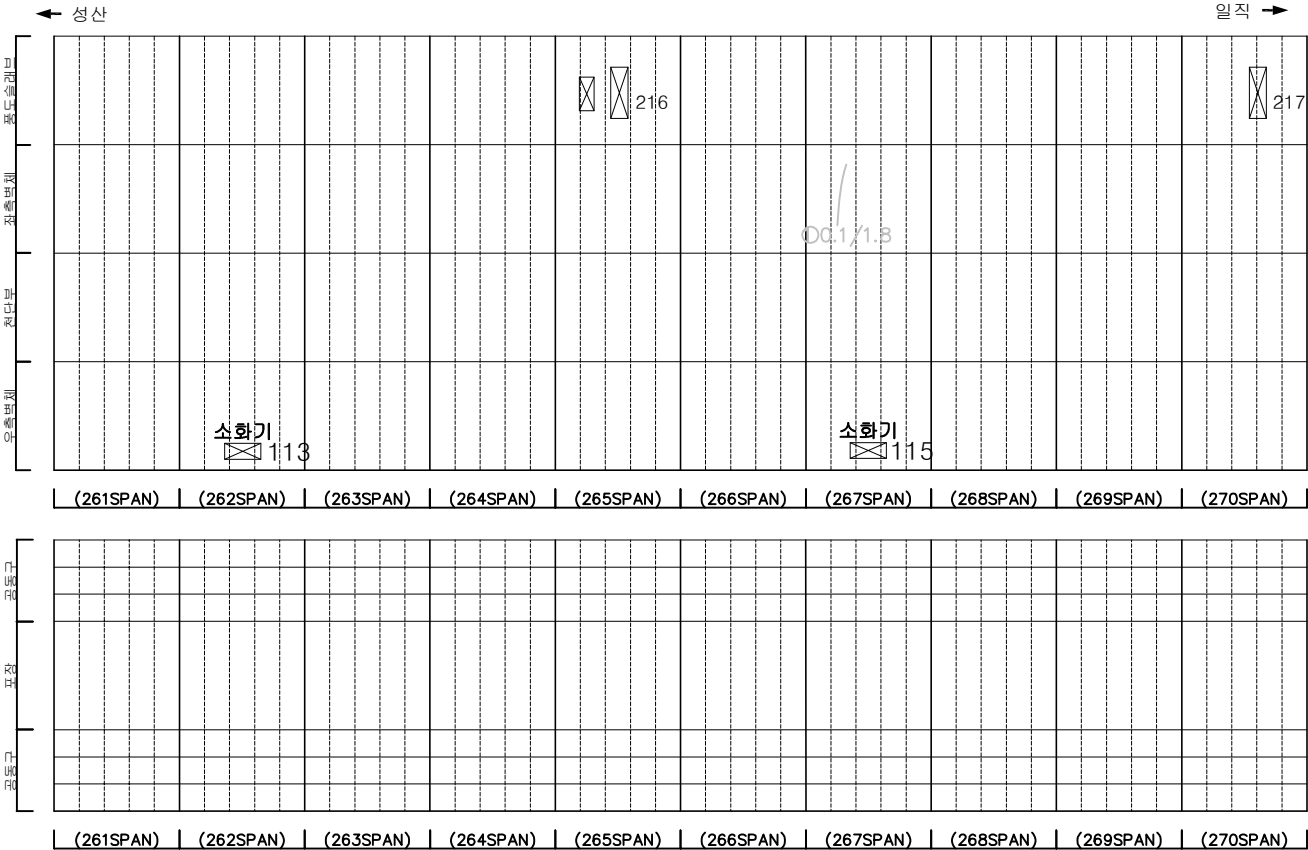
| 번호 | 발생<br>년도 | 부재 | 손상내용 | 손상현황 | | | | | | | 비 고 |
|---|---|---|---|---|---|---|---|---|---|---|---|
| 1 | 21년 | 측벽부 | 균열(폭0.1mm) | 0.1 | 1.8 | - | 1.80 | m | 1 | 1.80 | 27상 보강 |

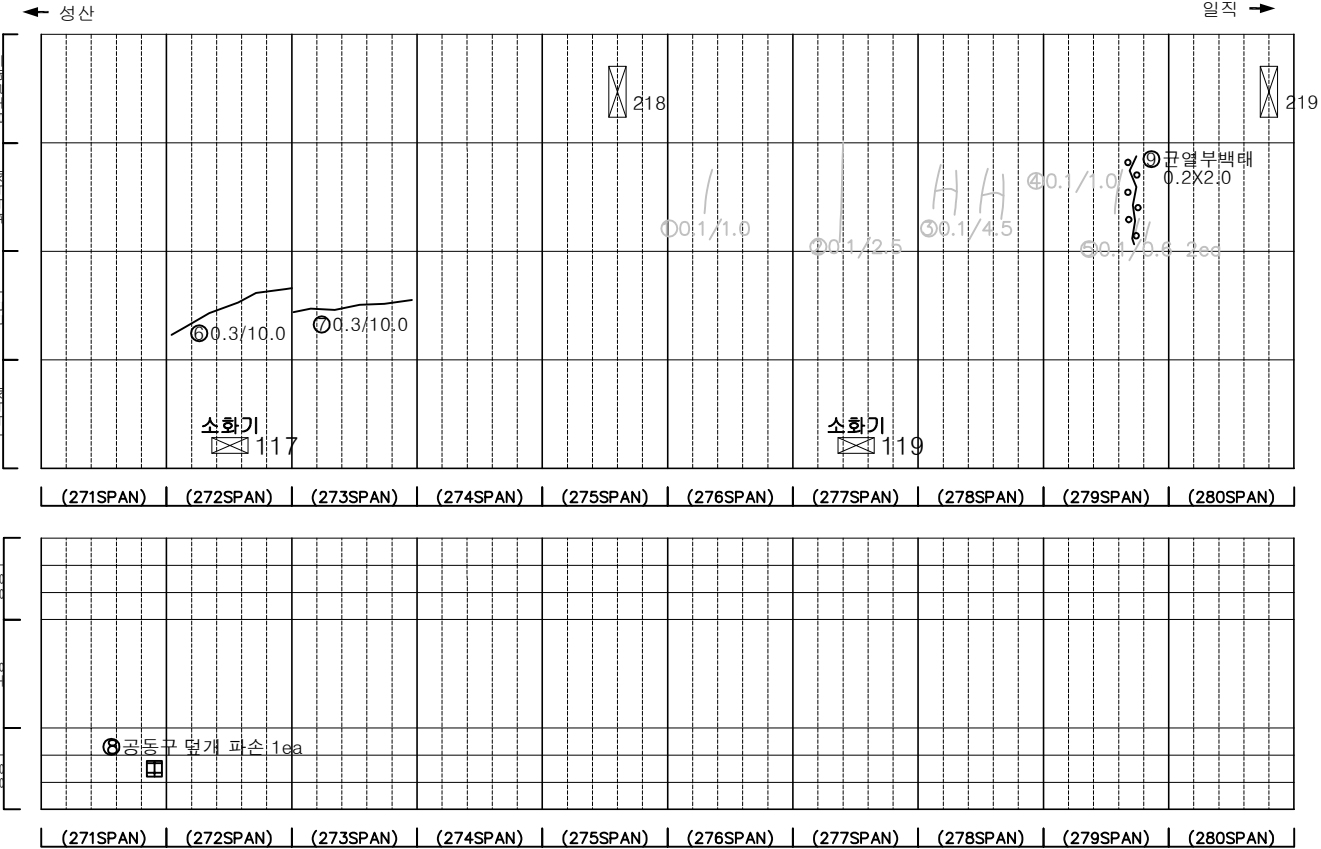
| 번호 | 발생<br>년도 | 부재 | 손상내용 | 손상현황 | | | | | | | 비 고 |
|---|---|---|---|---|---|---|---|---|---|---|---|
| 1 | 218 | 측벽부 | 균열(폭0.1mm) | 0.1 | 1.0 | - | 1.00 | m | 1 | 1.00 | 22'상 보강 |
| 2 | 218 | 측벽부 | 균열(폭0.1mm) | 0.1 | 2.5 | - | 2.50 | m | 1 | 2.50 | 22'상 보강 |
| 3 | 218 | 측벽부 | 균열(폭0.1mm) | 0.1 | 4.5 | - | 4.50 | m | 1 | 4.50 | 22'상 보강 |
| 4 | 218 | 측벽부 | 균열(폭0.1mm) | 0.1 | 1.0 | - | 1.00 | m | 1 | 1.00 | 22'상 보강 |
| 5 | 218 | 측벽부 | 균열(폭0.1mm) | 0.1 | 0.6 | - | 0.60 | m | 2 | 1.20 | 22'상 보강 |
| 6 | 22상 | 천단부 | 균열(폭0.3mm) | 0.3 | 10.0 | - | 10.00 | m | 1 | 10.00 | |
| 7 | 22상 | 천단부 | 균열(폭0.3mm) | 0.3 | 10.0 | - | 10.00 | m | 1 | 10.00 | |
| 9 | 22하 | 측벽부 | 균열부백태 | - | 0.2 | 2.0 | 0.40 | m <sup>2</sup> | 1 | 0.40 | |
