서부간선지하도로 정기,정밀안전점검 용역

## 외관조사망도

( 서부간선지하도로 (일직방향) )-1공구

서서울도시고속도로(주)

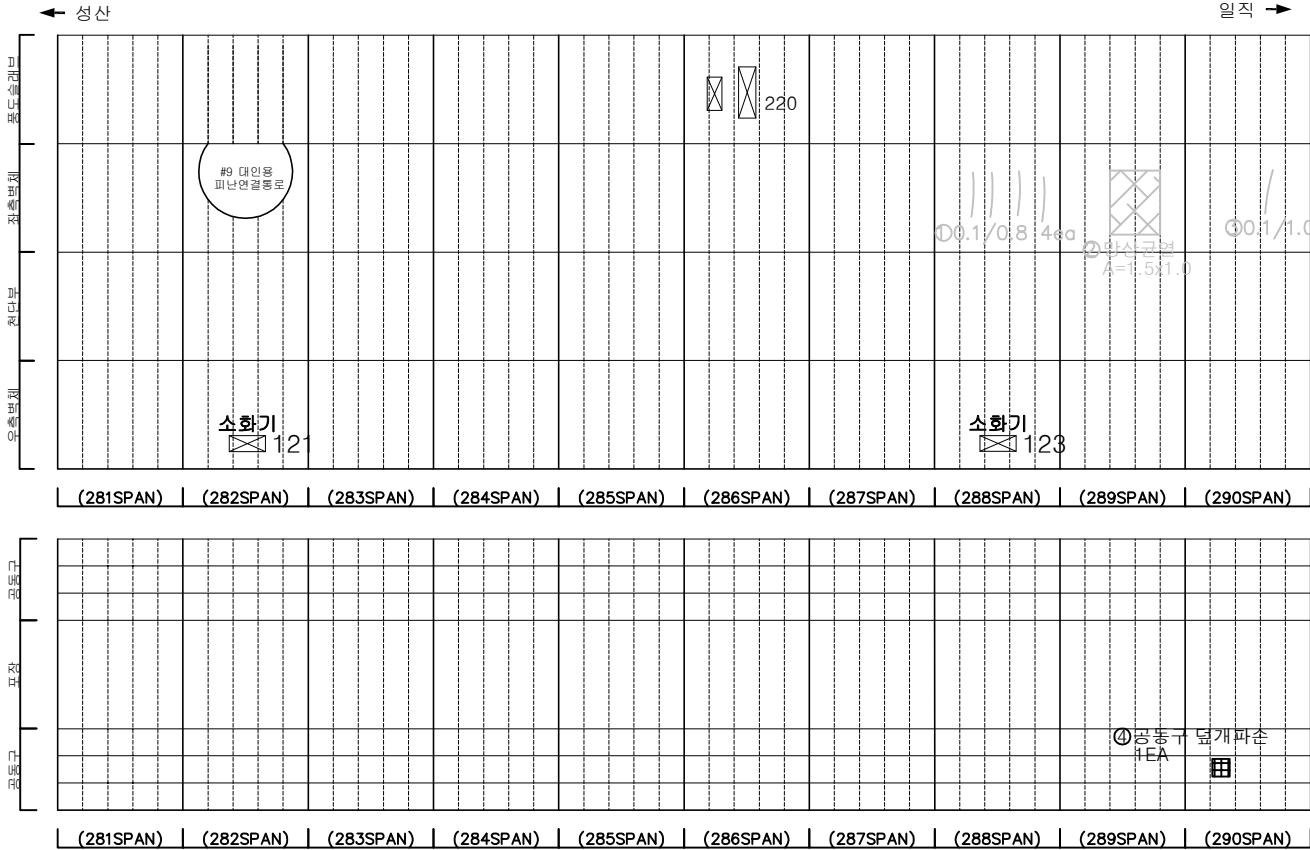
| 번호 | 발생<br>년도 | 부재 | 손상내용 | 손상현황 | | | | | | | 비 고 |
|---|---|---|---|---|---|---|---|---|---|---|---|
| 1 | 21년 | 측벽부 | 균열(폭0.1mm) | 0.1 | 0.8 | - | 0.80 | m | 4 | 3.20 | 22'상 보강 |
| 2 | 21년 | 측벽부 | 양상균열 | - | 1.5 | 1.0 | 1.50 | m | 1 | 1.50 | 22'상 보강 |
| 3 | 21년 | 측벽부 | 균열(폭0.1mm) | 0.1 | 1.0 | - | 1.00 | m | 1 | 1.00 | 22'상 보강 |

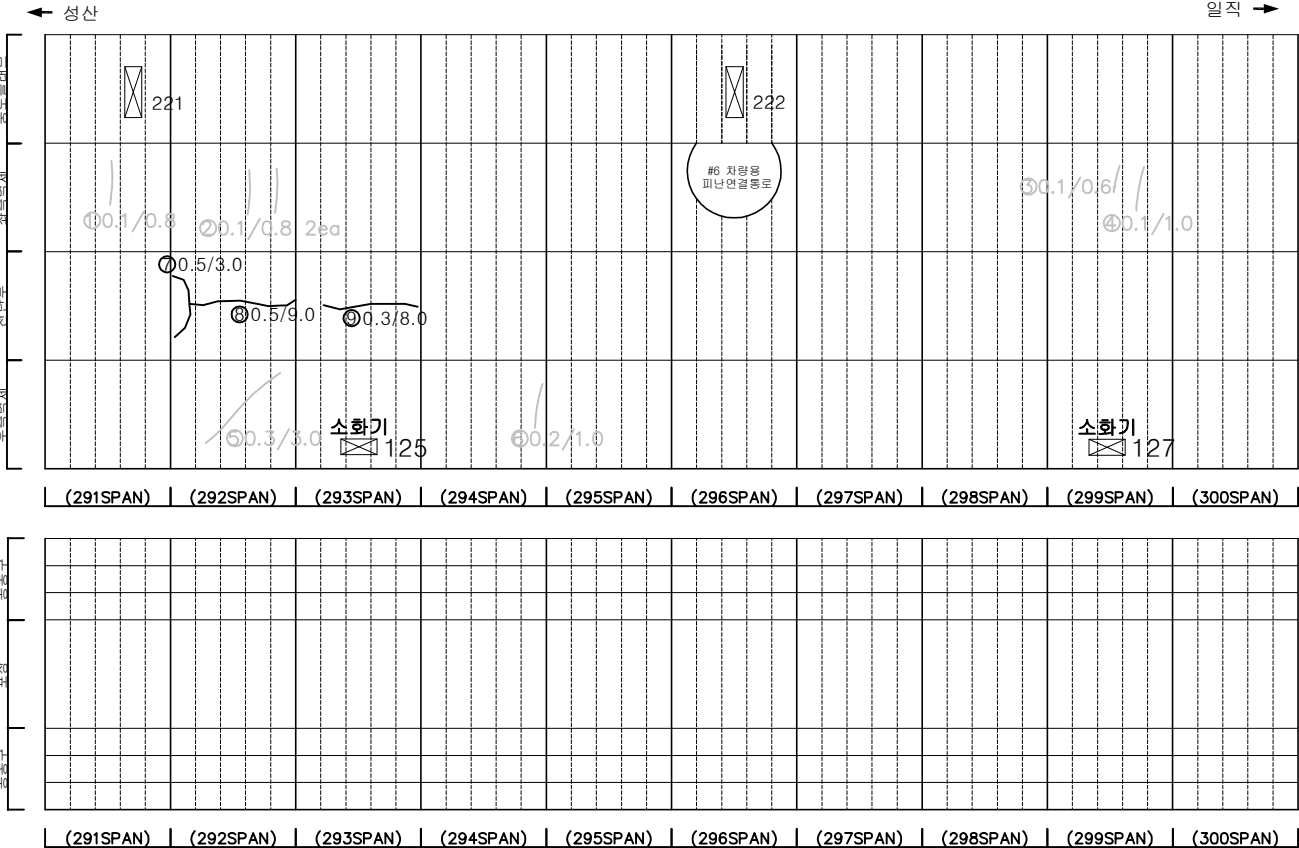
| 번호 | 발생<br>년도 | 부재 | 손상내용 | 손상현황 | | | | | | | 비 고 |
|---|---|---|---|---|---|---|---|---|---|---|---|
| 1 | 21년 | 측벽부 | 균열(폭0.1mm) | 0.1 | 0.8 | - | 0.80 | m | 1 | 0.80 | 22'상 보강 |
| 2 | 21년 | 측벽부 | 균열(폭0.1mm) | 0.1 | 0.8 | - | 0.80 | m | 2 | 1.60 | 22'상 보강 |
| 3 | 21년 | 측벽부 | 균열(폭0.1mm) | 0.1 | 0.6 | - | 0.60 | m | 1 | 0.60 | 22'상 보강 |
| 4 | 21년 | 측벽부 | 균열(폭0.1mm) | 0.1 | 1.0 | - | 1.00 | m | 1 | 1.00 | 22'상 보강 |
| 5 | 21년 | 측벽부 | 균열(폭0.3mm) | 0.3 | 3.0 | - | 3.00 | m | 1 | 3.00 | 22'상 보강 |
| 6 | 21년 | 측벽부 | 균열(폭0.2mm) | 0.2 | 1.0 | - | 1.00 | m | 1 | 1.00 | 22'상 보강 |
| 7 | 22상 | 천단부 | 균열(폭0.5mm) | 0.5 | 3.0 | - | 3.00 | m | 1 | 3.00 | |
| 8 | 22상 | 천단부 | 균열(폭0.5mm) | 0.5 | 9.0 | - | 9.00 | m | 1 | 9.00 | |
| 9 | 22상 | 천단부 | 균열(폭0.3mm) | 0.3 | 8.0 | - | 8.00 | m | 1 | 8.00 | |

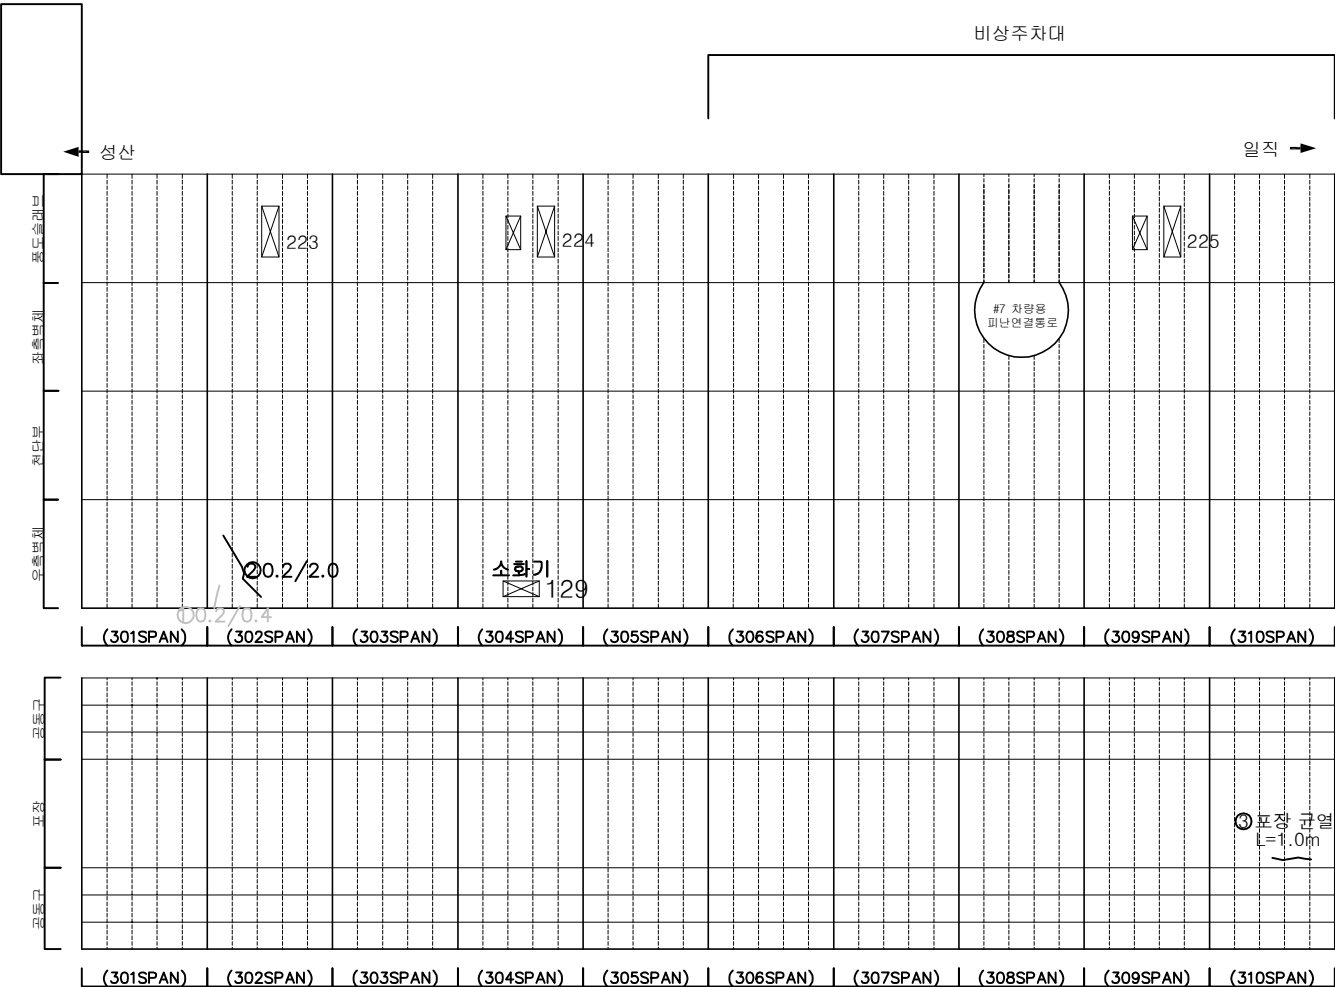
| 번호 | 발생<br>년도 | 부재 | 손상내용 | 손상현황 | | | | | | | 비 고 |
|---|---|---|---|---|---|---|---|---|---|---|---|
| 1 | 21하 | 속박부 | 균열(폭0.2mm) | 0.2 | 0.4 | - | 0.40 | m | 1 | 0.40 | 2차정 보수 |
| 2 | 21하 | 속박부 | 균열(폭0.2mm) | 0.2 | 2.0 | - | 2.00 | m | 1 | 2.00 | |
| 3 | 22하 | 포장부 | 포장 균열 | - | 1.0 | - | 1.00 | m | 1 | 1.00 | |

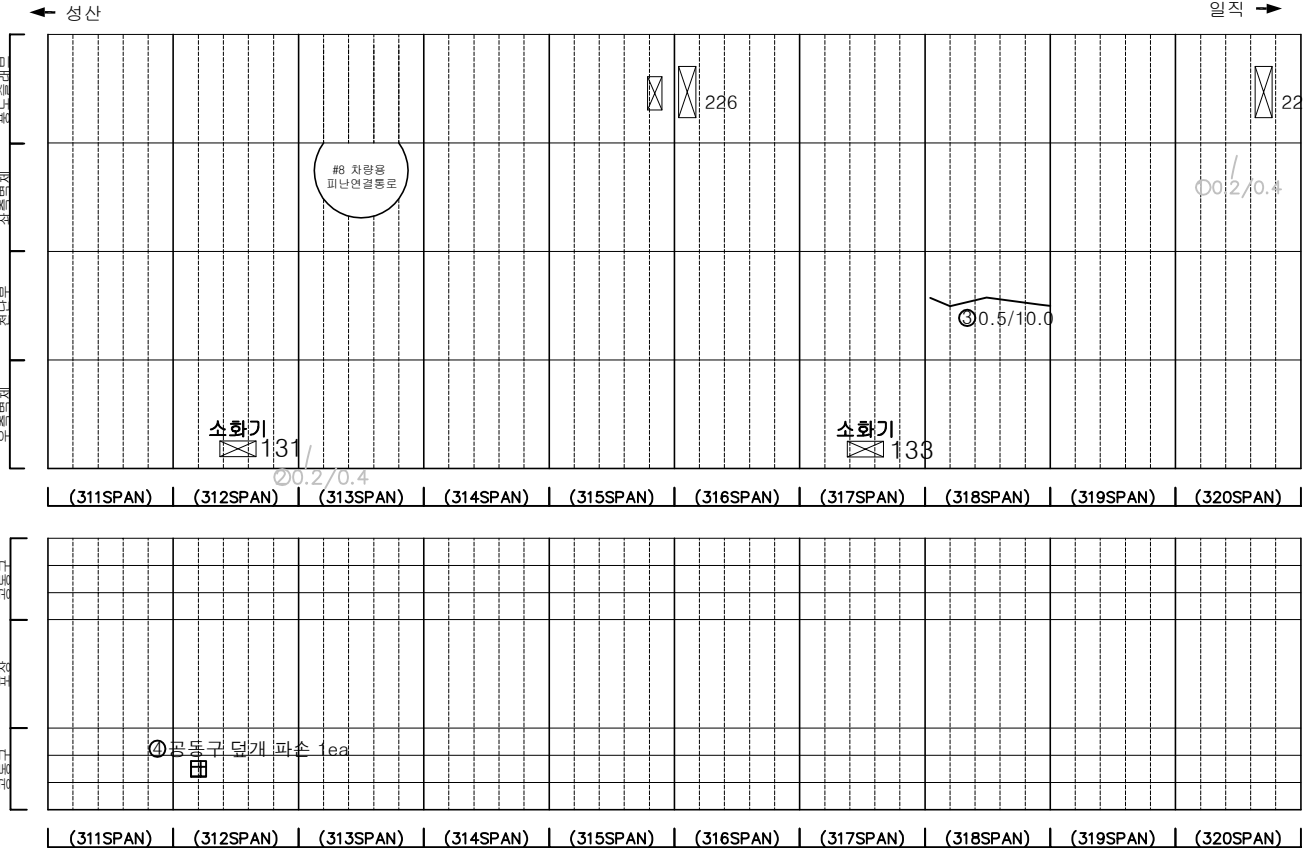
| 번호 | 발생<br>년도 | 부재 | 손상내용 | 손상현황 | | | | | | | 비 고 |
|---|---|---|---|---|---|---|---|---|---|---|---|
| 1 | 21년 | 측벽부 | 균열(폭0.2mm) | 0.2 | 0.4 | - | 0.40 | # | 1 | 0.40 | 22'상 보강 |
| 2 | 21년 | 측벽부 | 균열(폭0.2mm) | 0.2 | 0.4 | - | 0.40 | # | 1 | 0.40 | 22'상 보강 |
| 3 | 22상 | 천단부 | 균열(폭0.5mm) | 0.5 | 10.0 | - | 10.00 | # | 1 | 10.00 | |

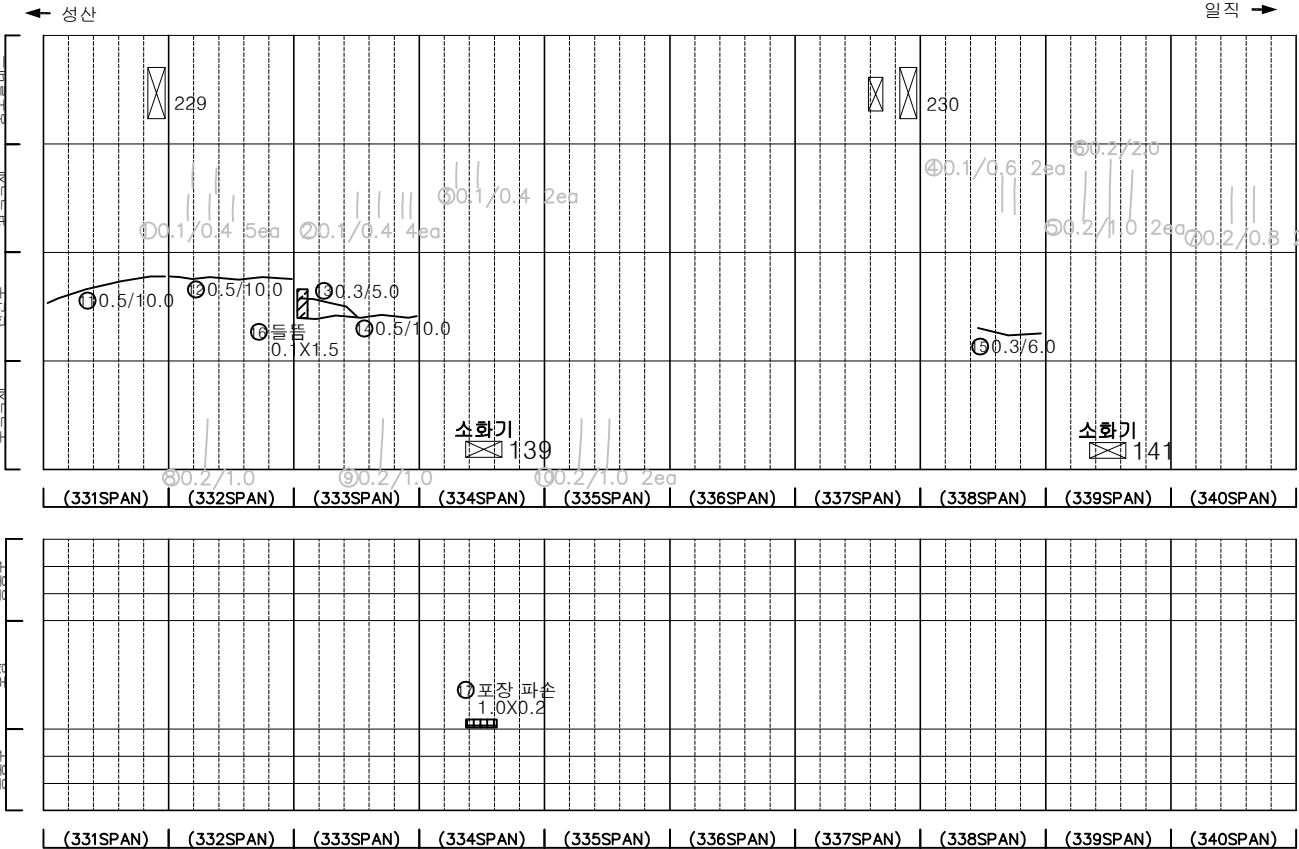
| 번호 | 발생<br>년도 | 부재 | 손상내용 | 손상현황 | | | | | | | 비 고 |
|---|---|---|---|---|---|---|---|---|---|---|---|
| 1 | 21하 | 측벽부 | 균열(폭0.1mm) | 0.1 | 0.4 | - | 0.40 | m | 5 | 2.00 | 22'상 보수 |
| 2 | 21하 | 측벽부 | 균열(폭0.1mm) | 0.1 | 0.4 | - | 0.40 | m | 4 | 1.60 | 22'상 보수 |
| 3 | 21하 | 측벽부 | 균열(폭0.1mm) | 0.1 | 0.4 | - | 0.40 | m | 2 | 0.80 | 22'상 보수 |
| 4 | 21하 | 측벽부 | 균열(폭0.1mm) | 0.1 | 0.6 | - | 0.60 | m | 2 | 1.20 | 22'상 보수 |
| 5 | 21하 | 측벽부 | 균열(폭0.2mm) | 0.2 | 1.0 | - | 1.00 | m | 2 | 2.00 | 22'상 보수 |
| 6 | 21하 | 측벽부 | 균열(폭0.2mm) | 0.2 | 2.0 | - | 2.00 | m | 1 | 2.00 | 22'상 보수 |
| 7 | 21하 | 측벽부 | 균열(폭0.2mm) | 0.2 | 0.8 | - | 0.80 | m | 2 | 1.60 | 22'상 보수 |
| 8 | 21하 | 측벽부 | 균열(폭0.2mm) | 0.2 | 1.0 | - | 1.00 | m | 1 | 1.00 | 22'상 보수 |
| 9 | 21하 | 측벽부 | 균열(폭0.2mm) | 0.2 | 1.0 | - | 1.00 | m | 1 | 1.00 | 22'상 보수 |
| 10 | 21하 | 측벽부 | 균열(폭0.2mm) | 0.2 | 1.0 | - | 1.00 | m | 2 | 2.00 | 22'상 보수 |
| 11 | 22상 | 천단부 | 균열(폭0.5mm) | 0.5 | 10.0 | - | 10.00 | m | 1 | 10.00 | |
| 12 | 22상 | 천단부 | 균열(폭0.5mm) | 0.5 | 10.0 | - | 10.00 | m | 1 | 10.00 | |
| 13 | 22상 | 천단부 | 균열(폭0.5mm) | 0.3 | 5.0 | - | 5.00 | m | 1 | 5.00 | |
| 14 | 22상 | 천단부 | 균열(폭0.5mm) | 0.5 | 10.0 | - | 10.00 | m | 1 | 10.00 | |
| 15 | 22상 | 천단부 | 균열(폭0.5mm) | 0.3 | 6.0 | - | 6.00 | m | 1 | 6.00 | |

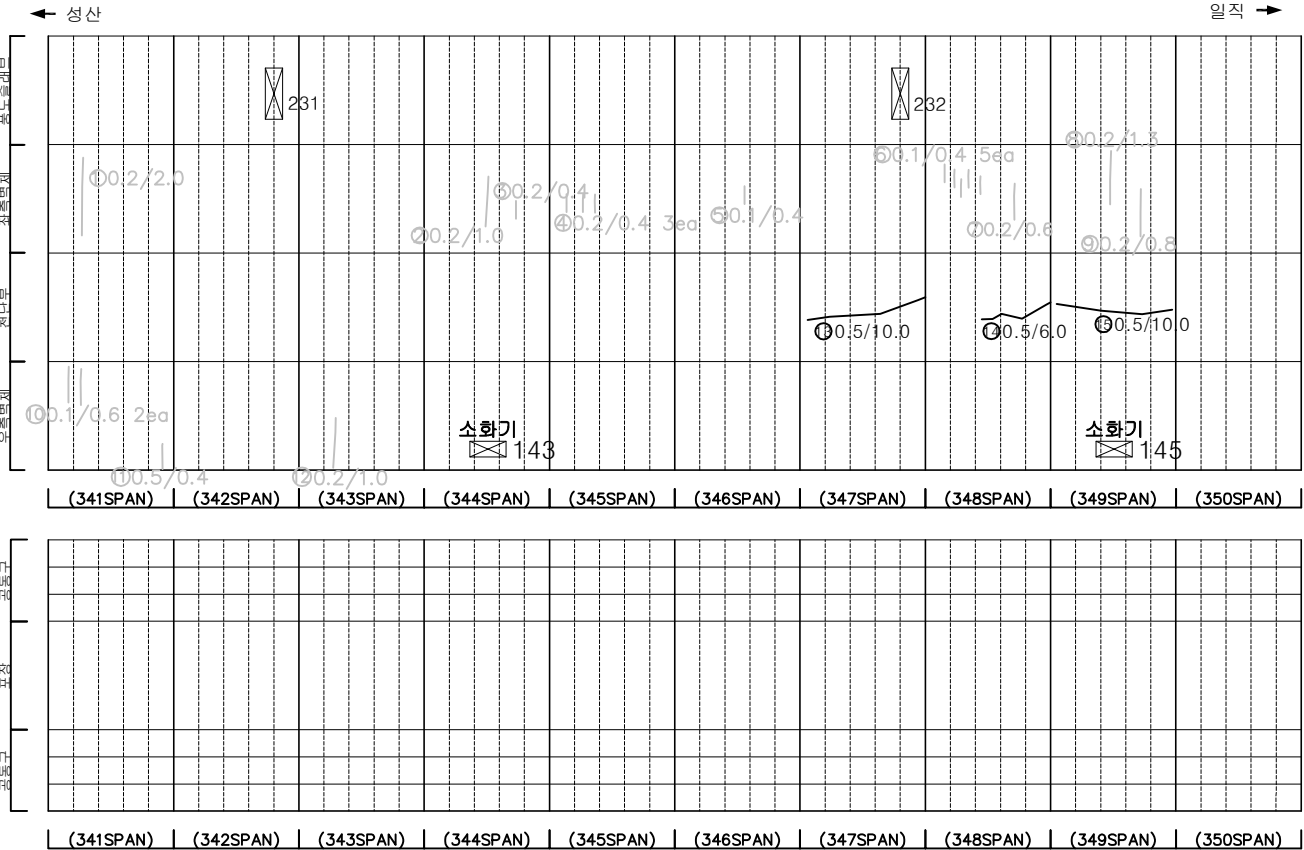
| 번호 | 발생<br>년도 | 부재 | 손상내용 | 손상현황 | | | | | | | 비 고 |
|---|---|---|---|---|---|---|---|---|---|---|---|
| 1 | 21회 | 측벽부 | 균열(폭0.2mm) | 0.2 | 2.0 | - | 2.00 | m | 1 | 2.00 | 22'상 보수 |
| 2 | 21회 | 측벽부 | 균열(폭0.2mm) | 0.2 | 1.0 | - | 1.00 | m | 1 | 1.00 | 22'상 보수 |
| 3 | 21회 | 측벽부 | 균열(폭0.2mm) | 0.2 | 0.4 | - | 0.40 | m | 1 | 0.40 | 22'상 보수 |
| 4 | 21회 | 측벽부 | 균열(폭0.2mm) | 0.2 | 0.4 | - | 0.40 | m | 3 | 1.20 | 22'상 보수 |
| 5 | 21회 | 측벽부 | 균열(폭0.1mm) | 0.1 | 0.4 | - | 0.40 | m | 1 | 0.40 | 22'상 보 |
| 6 | 21회 | 측벽부 | 균열(폭0.1mm) | 0.1 | 0.4 | - | 0.40 | m | 5 | 2.00 | 22'상 보수 |
| 7 | 21회 | 측벽부 | 균열(폭0.2mm) | 0.2 | 0.6 | - | 0.60 | m | 1 | 0.60 | 22'상 보수 |
| 8 | 21회 | 측벽부 | 균열(폭0.2mm) | 0.2 | 1.3 | - | 1.30 | m | 1 | 1.30 | 22'상 보수 |
| 9 | 21회 | 측벽부 | 균열(폭0.2mm) | 0.2 | 0.8 | - | 0.80 | m | 1 | 0.80 | 22'상 보수 |
| 10 | 21회 | 측벽부 | 균열(폭0.1mm) | 0.1 | 0.6 | - | 0.60 | m | 2 | 1.20 | 22'상 보수 |
| 11 | 21회 | 측벽부 | 균열(폭0.5mm) | 0.5 | 0.4 | - | 0.40 | m | 1 | 0.40 | 22'상 보수 |
| 12 | 21회 | 측벽부 | 균열(폭0.2mm) | 0.2 | 1.0 | - | 1.00 | m | 1 | 1.00 | 22'상 보수 |
| 13 | 22상 | 천단부 | 균열(폭0.5mm) | 0.5 | 10.0 | - | 10.00 | m | 1 | 10.00 | |
| 14 | 22상 | 천단부 | 균열(폭0.5mm) | 0.5 | 6.0 | - | 6.00 | m | 1 | 6.00 | |
| 15 | 22상 | 천단부 | 균열(폭0.5mm) | 0.5 | 10.0 | - | 10.00 | m | 1 | 10.00 | |

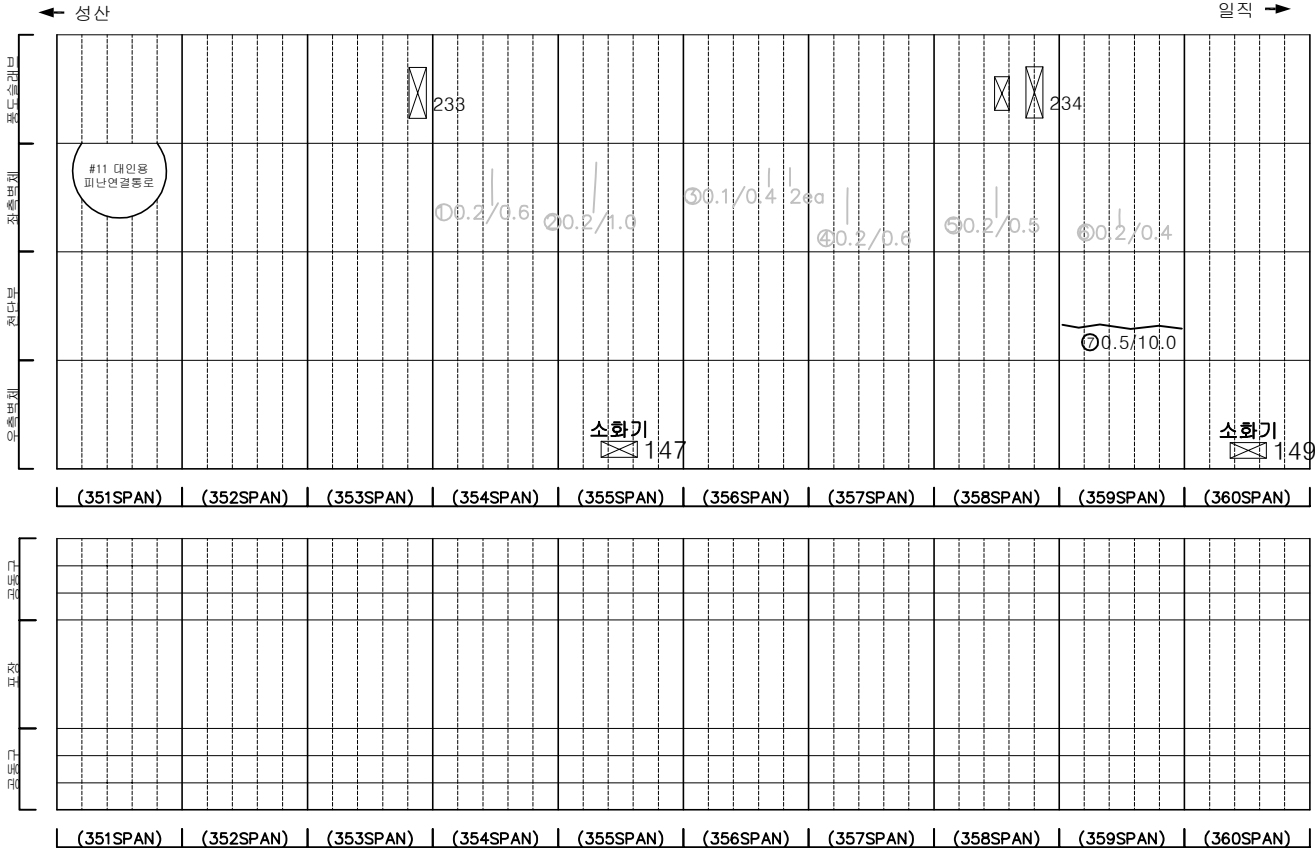
| 번호 | 발생<br>년도 | 부재 | 손상내용 | 손상현황 | | | | | | | 비 고 |
|---|---|---|---|---|---|---|---|---|---|---|---|
| 1 | 21년 | 측벽부 | 균열(폭0.2mm) | 0.2 | 0.6 | - | 0.60 | m | 1 | 0.60 | 22'상 보강 |
| 2 | 21년 | 측벽부 | 균열(폭0.2mm) | 0.2 | 1.0 | - | 1.00 | m | 1 | 1.00 | 22'상 보강 |
| 3 | 21년 | 측벽부 | 균열(폭0.1mm) | 0.1 | 0.4 | - | 0.40 | m | 2 | 0.80 | 22'상 보강 |
| 4 | 21년 | 측벽부 | 균열(폭0.2mm) | 0.2 | 0.6 | - | 0.60 | m | 1 | 0.60 | 22'상 보강 |
