서부간선지하도로 정기,정밀안전점검 용역

## 외관조사망도

( 서부간선지하도로 (성산방향) )-1공구

서서울도시고속도로(주)

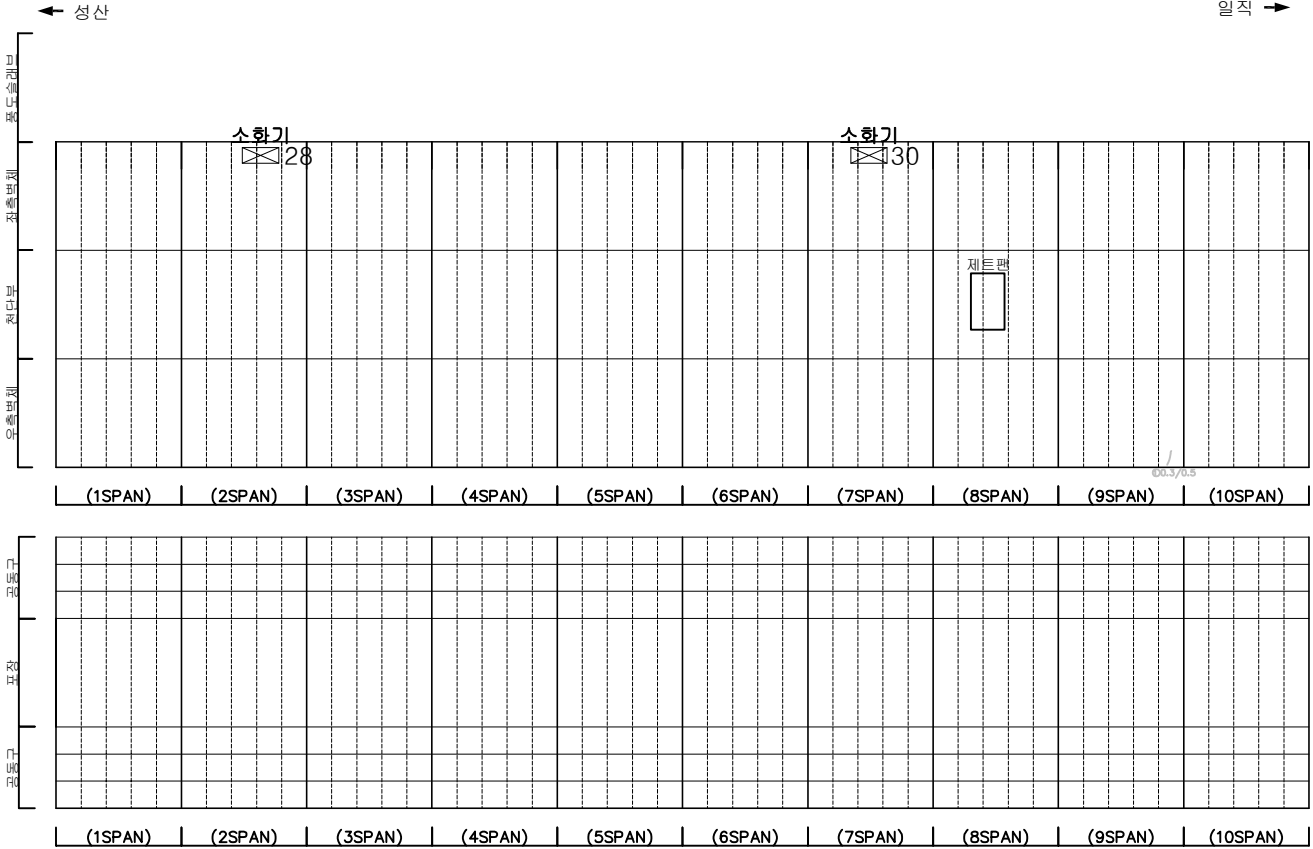
| 번호 | 발생<br>년도 | 부재 | 손상내용 | 손상현황 | | | | | | | 비 고 |
|---|---|---|---|---|---|---|---|---|---|---|---|
| 1 | 21년 | 측벽부 | 균열 (폭0.3mm) | 0.3 | 0.5 | - | 0.50 | m | 1 | 0.50 | 22'성 보강 |

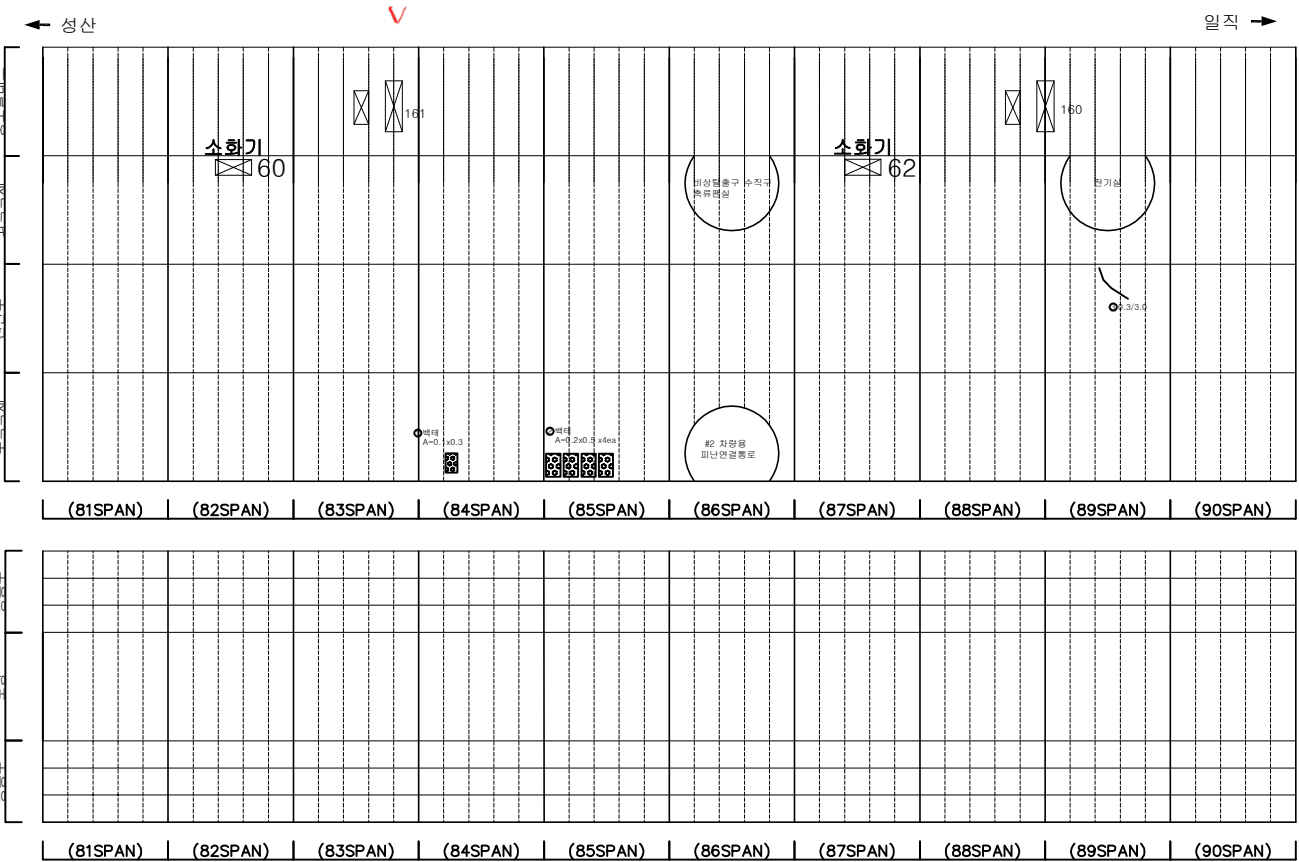
| 번호 | 발생<br>년도 | 부재 | 손상내용 | 손상현황 | | | | | | | 비 고 |
|---|---|---|---|---|---|---|---|---|---|---|---|
| 3 | 22상 | 천단부 | 균열(폭0.3㎜) | 0.3 | 3.0 | - | 3.00 | ㎝ | 1 | 3.00 | |

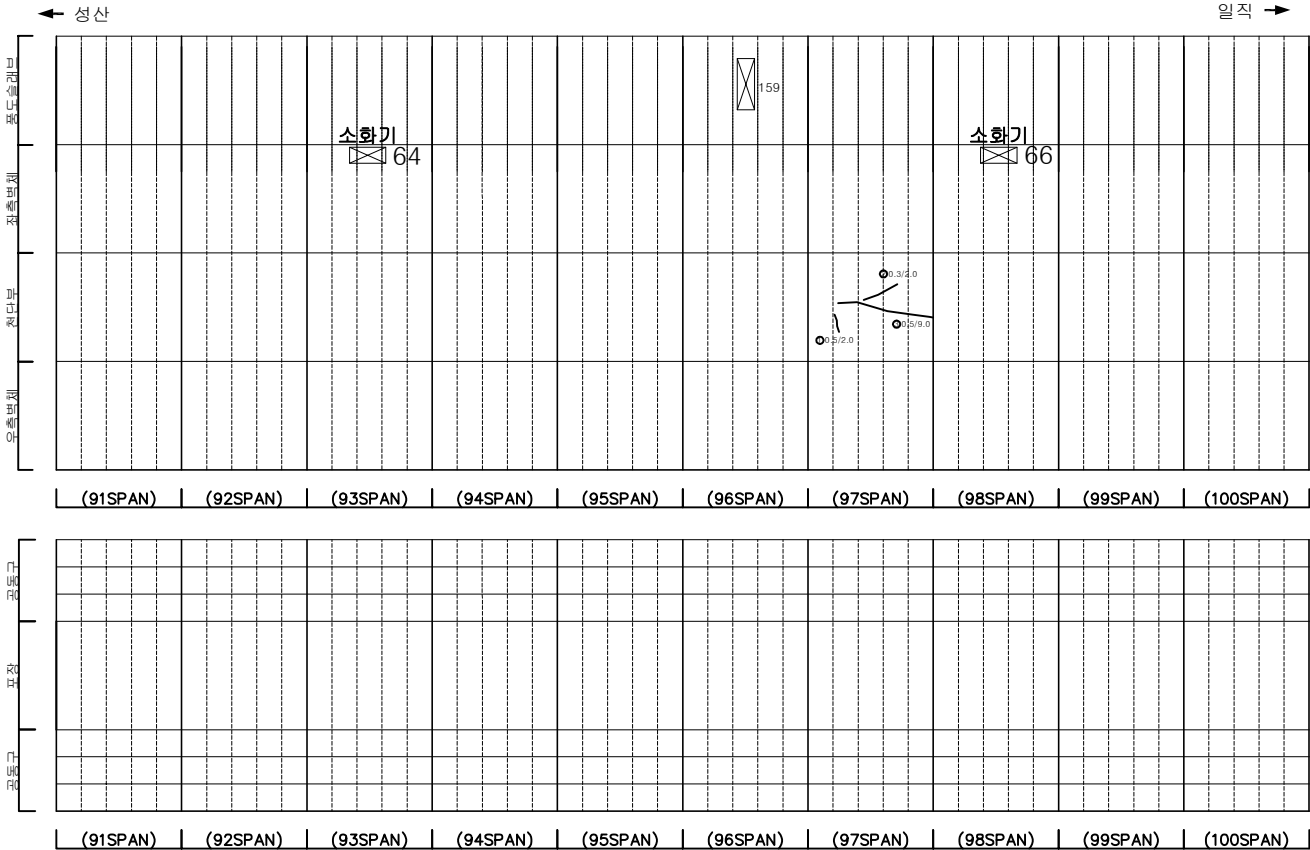
| 번호 | 발생<br>년도 | 부재 | 손상내용 | 손상현황 | | | | | | | 비 고 |
|---|---|---|---|---|---|---|---|---|---|---|---|
| 1 | 22상 | 천단부 | 균열(폭0.5mm) | 0.5 | 2.0 | - | 2.00 | ■ | 1 | 2.00 | |
| 2 | 22상 | 천단부 | 균열(폭0.3m) | 0.3 | 2.0 | - | 2.00 | ■ | 1 | 2.00 | |
| 3 | 22상 | 천단부 | 균열(폭0.5mm) | 0.5 | 9.0 | - | 9.00 | ■ | 1 | 9.00 | |

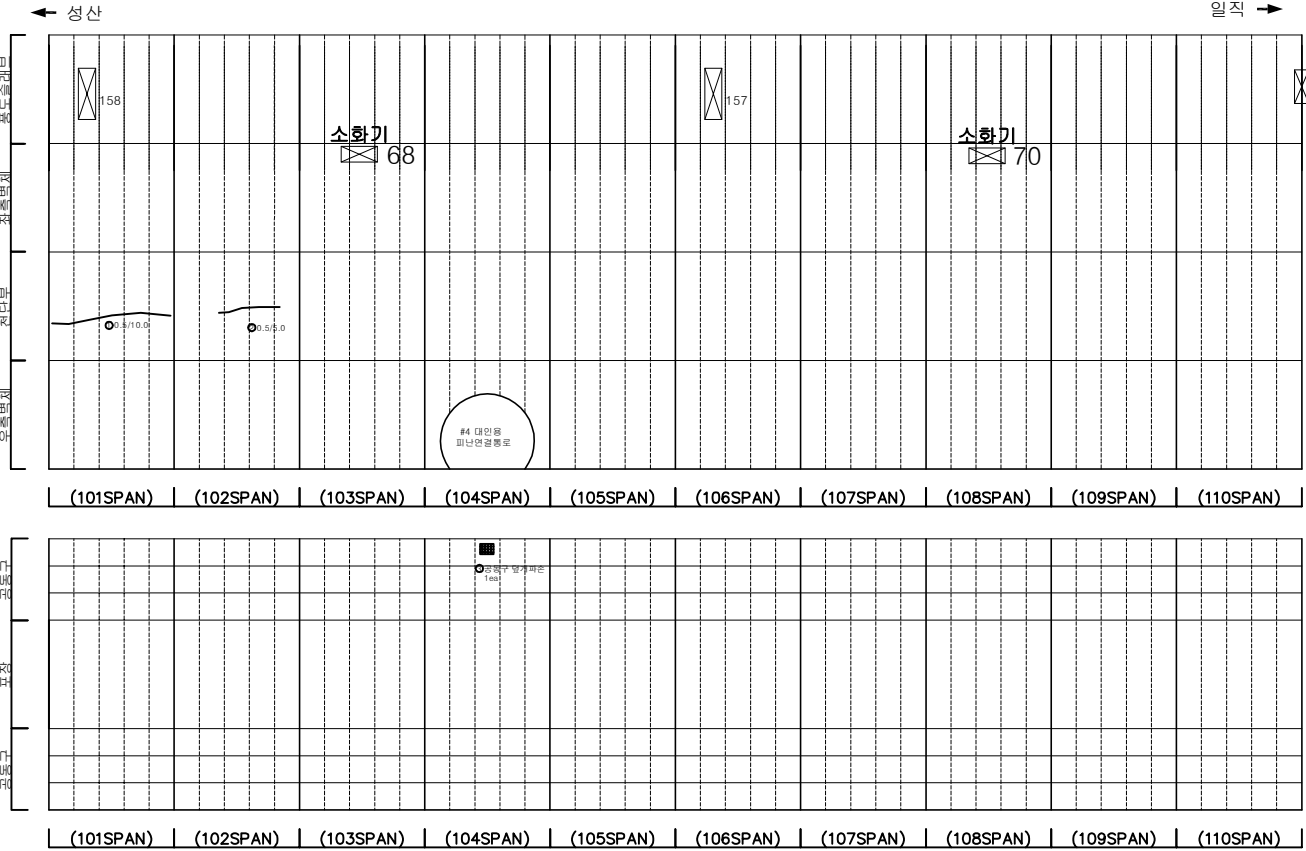
| 번호 | 발생년도 | 부재 | 손상내용 | 손상현황 | | | | | | | 비고 |
|---|---|---|---|---|---|---|---|---|---|---|---|
| 1 | 22상 | 천단부 | 균열(폭0.5mm) | 0.5 | 10.0 | - | 10.00 | m | 1 | 10.00 | |
| 2 | 22상 | 천단부 | 균열(폭0.5mm) | 0.5 | 5.0 | - | 5.00 | m | 1 | 5.00 | |

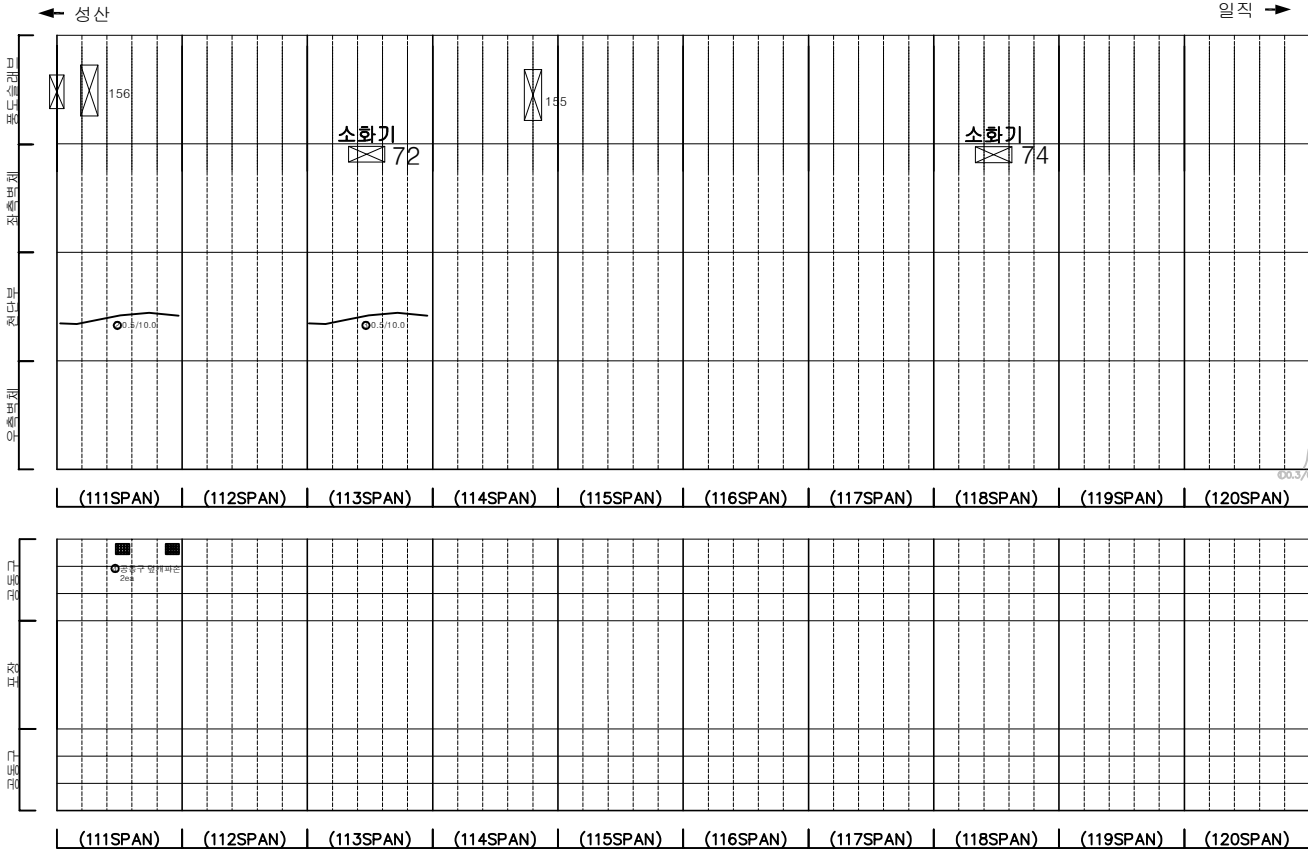
| 번호 | 발생<br>년도 | 부재 | 손상내용 | 손상현황 | | | | | | | 비 고 |
|---|---|---|---|---|---|---|---|---|---|---|---|
| 1 | 21년 | 측벽부 | 균열(폭0.3mm) | 0.3 | 0.4 | - | 0.40 | m | 1 | 0.40 | 22상 보강 |
| 2 | 22상 | 천단부 | 균열(폭0.5mm) | 0.5 | 10.0 | - | 10.00 | m | 1 | 10.00 | |
| 3 | 22상 | 천단부 | 균열(폭0.5mm) | 0.5 | 10.0 | - | 10.00 | m | 1 | 10.00 | |

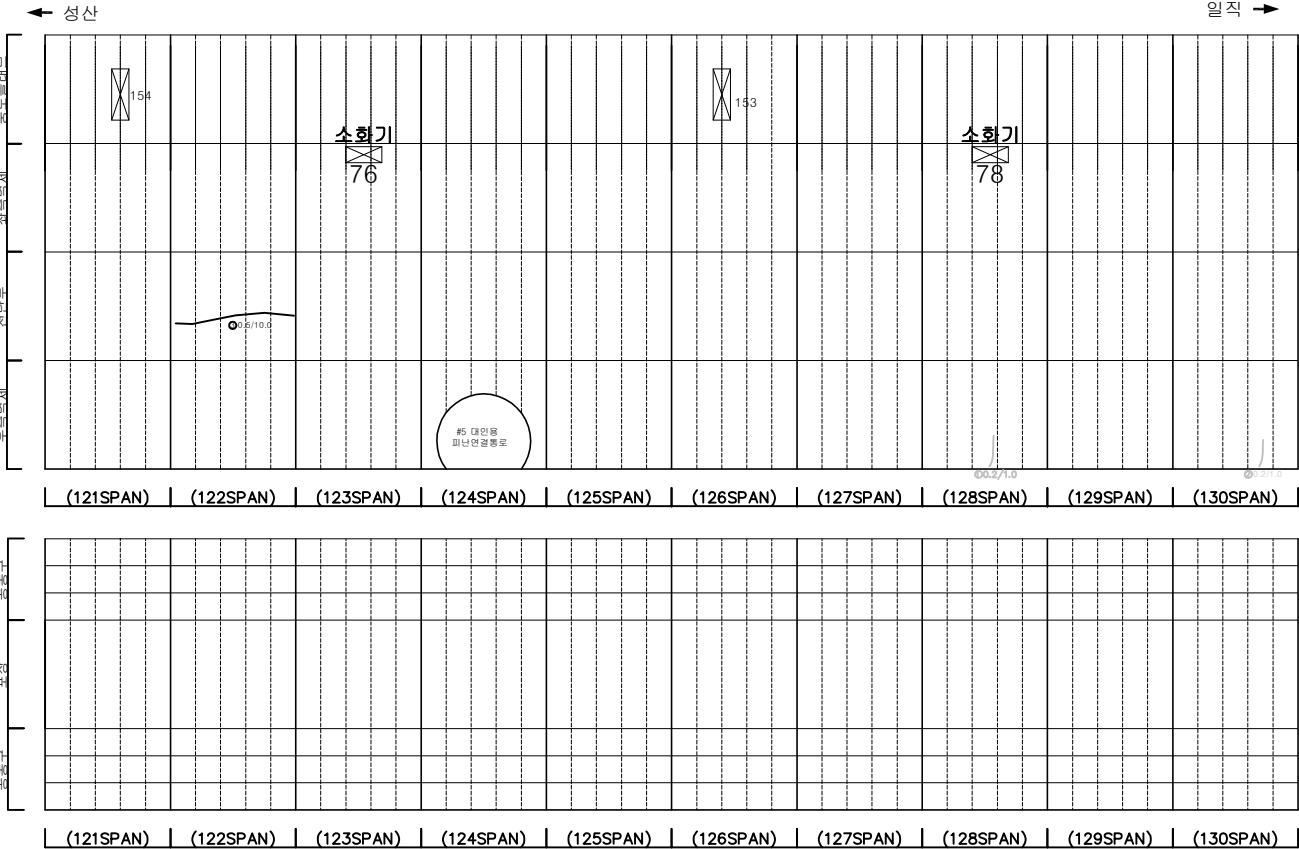
| 번호 | 발생<br>년도 | 부재 | 손상내용 | 손상현황 | | | | | | | 비 고 |
|---|---|---|---|---|---|---|---|---|---|---|---|
| 1 | 21년 | 측벽부 | 균열(폭0.2mm) | 0.2 | 1.0 | - | 1.00 | ■ | 1 | 1.00 | 22'상 보강 |
| 2 | 21년 | 측벽부 | 균열(폭0.2mm) | 0.2 | 1.0 | - | 1.00 | ■ | 1 | 1.00 | 22'상 보강 |
| 3 | 22년 | 천단부 | 균열(폭0.5mm) | 0.5 | 10.0 | - | 10.00 | ■ | 1 | 10.00 | |

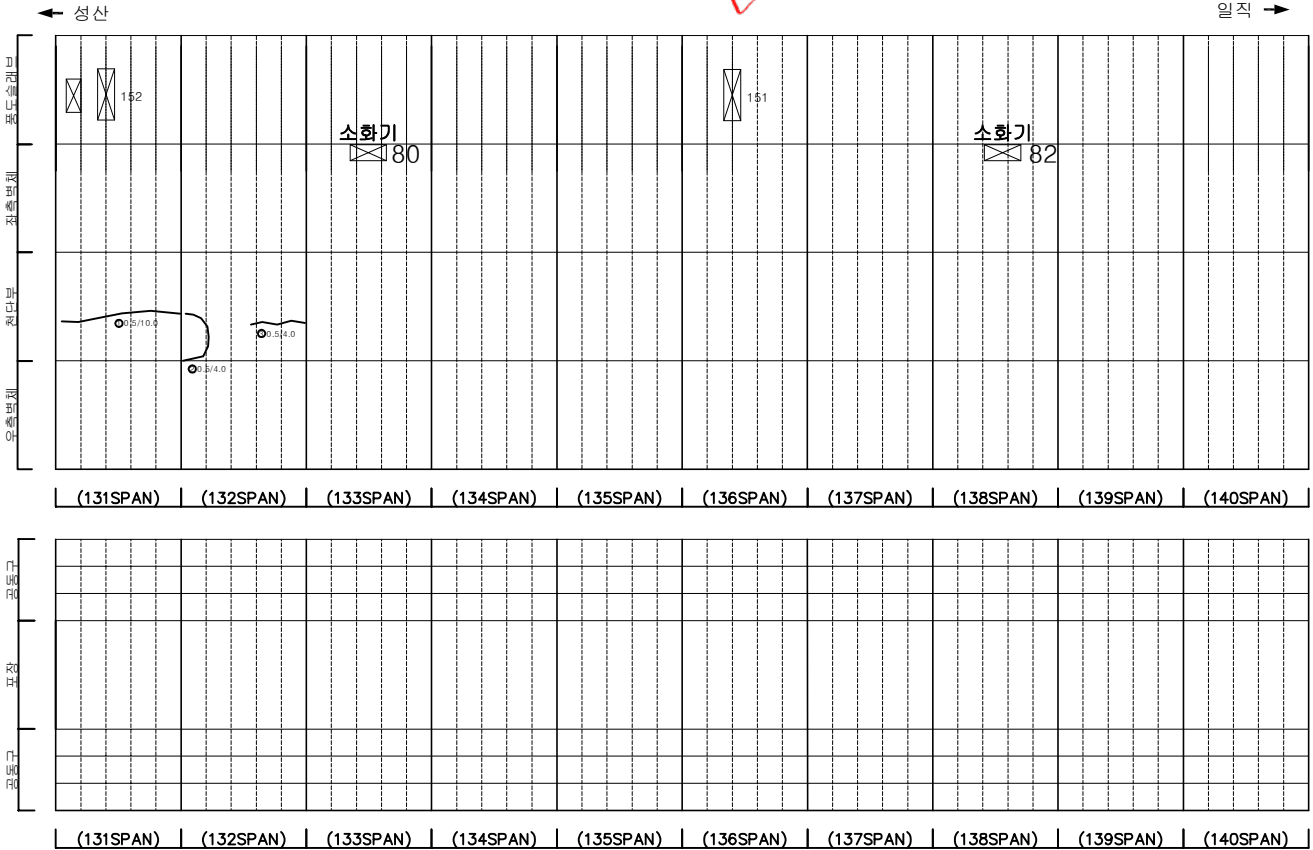
| 번호 | 발생<br>년도 | 부재 | 손상내용 | 손상현황 | | | | | | | 비 고 |
|---|---|---|---|---|---|---|---|---|---|---|---|
| 1 | 22상 | 천단부 | 균열(폭0.5mm) | 0.5 | 10.0 | - | 10.00 | m | 1 | 10.00 | |
| 2 | 22상 | 천단부 | 균열(폭0.5mm) | 0.5 | 4.0 | - | 4.00 | m | 1 | 4.00 | |
| 3 | 22상 | 천단부 | 균열(폭0.5mm) | 0.5 | 4.0 | - | 4.00 | m | 1 | 4.00 | |

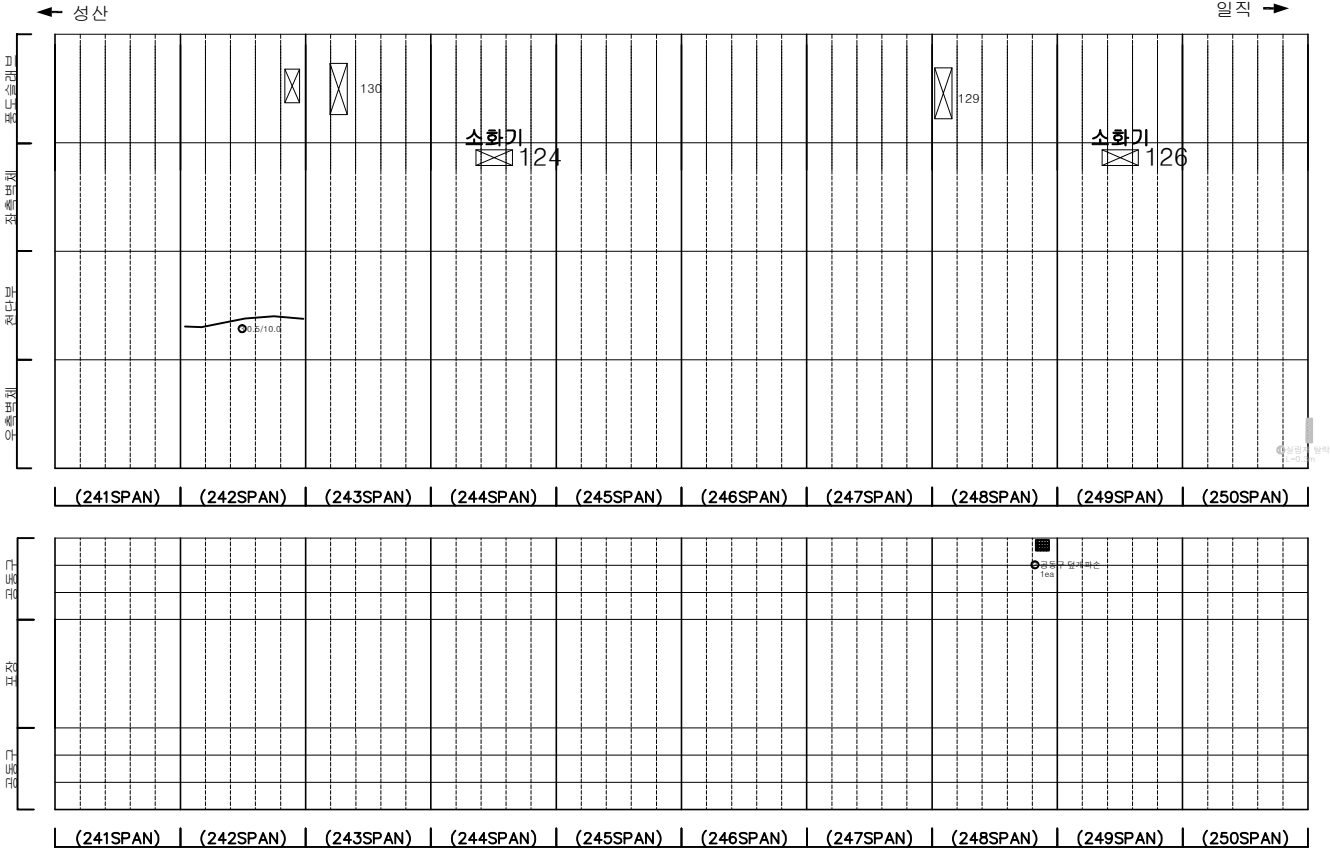
| 번호 | 발생<br>년도 | 부재 | 손상내용 | 손상현황 | | | | | | | 비 고 |
|---|---|---|---|---|---|---|---|---|---|---|---|
| 3 | 22상 | 천단부 | 균열(폭0.5mm) | 0.5 | 10.0 | - | 10.00 | m | 1 | 10.00 | |

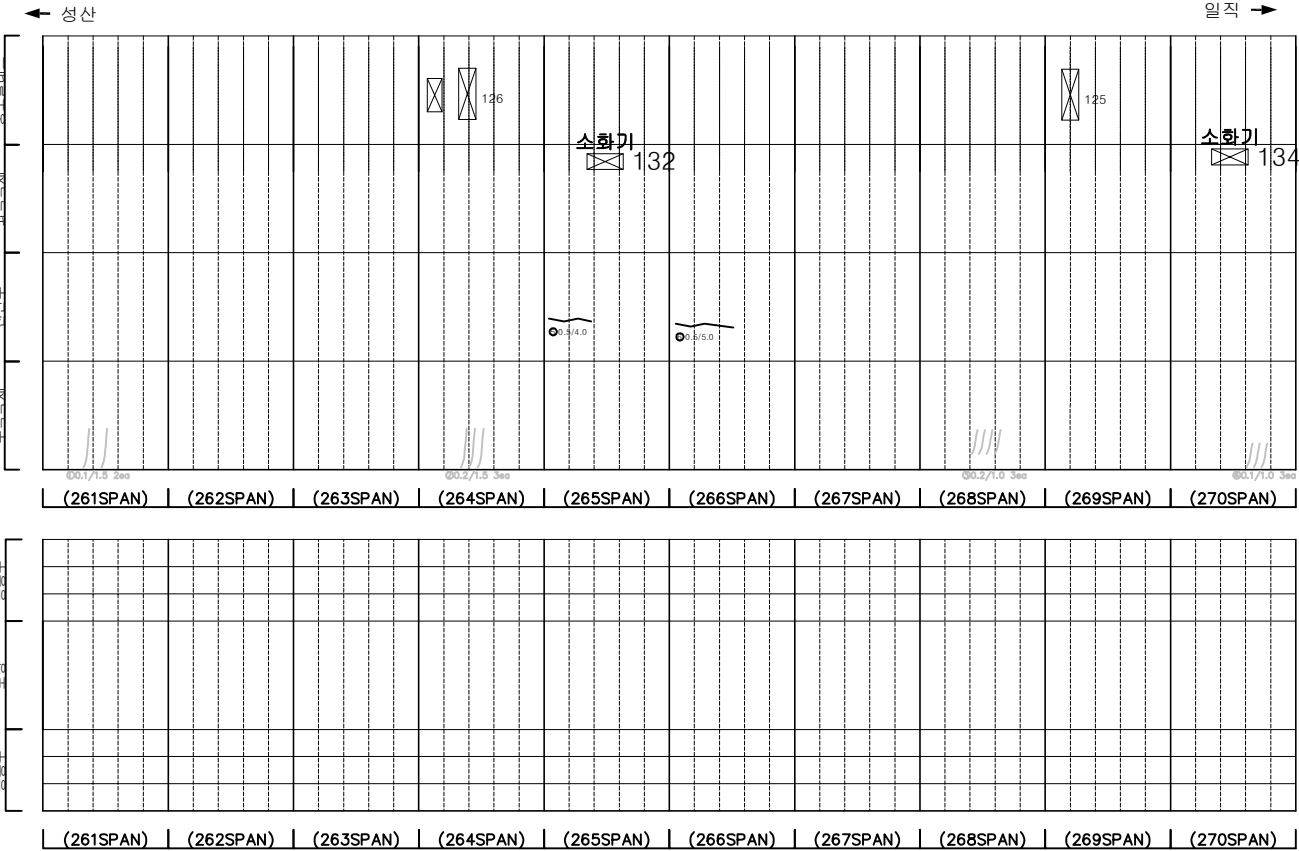
| 번호 | 발생<br>년도 | 부재 | 손상내용 | 손상현황 | | | | | | | 비 고 |
|---|---|---|---|---|---|---|---|---|---|---|---|
| 1 | 21년 | 측벽부 | 균열(폭0.1mm) | 0.1 | 1.5 | - | 1.50 | m | 2 | 3.00 | 22'상 보강 |
| 2 | 21년 | 측벽부 | 균열(폭0.2mm) | 0.2 | 1.5 | - | 1.50 | m | 3 | 4.50 | 22'상 보강 |
| 3 | 21년 | 측벽부 | 균열(폭0.2mm) | 0.2 | 1.0 | - | 1.00 | m | 4 | 4.00 | 22'상 보강 |
| 4 | 21년 | 측벽부 | 균열(폭0.1mm) | 0.1 | 1.0 | - | 1.00 | m | 3 | 3.00 | 22'상 보강 |
| 5 | 22상 | 천단부 | 균열(폭0.5mm) | 0.5 | 4.0 | - | 4.00 | m | 1 | 4.00 | |
| 6 | 22상 | 천단부 | 균열(폭0.5mm) | 0.5 | 5.0 | - | 5.00 | m | 1 | 5.00 | |

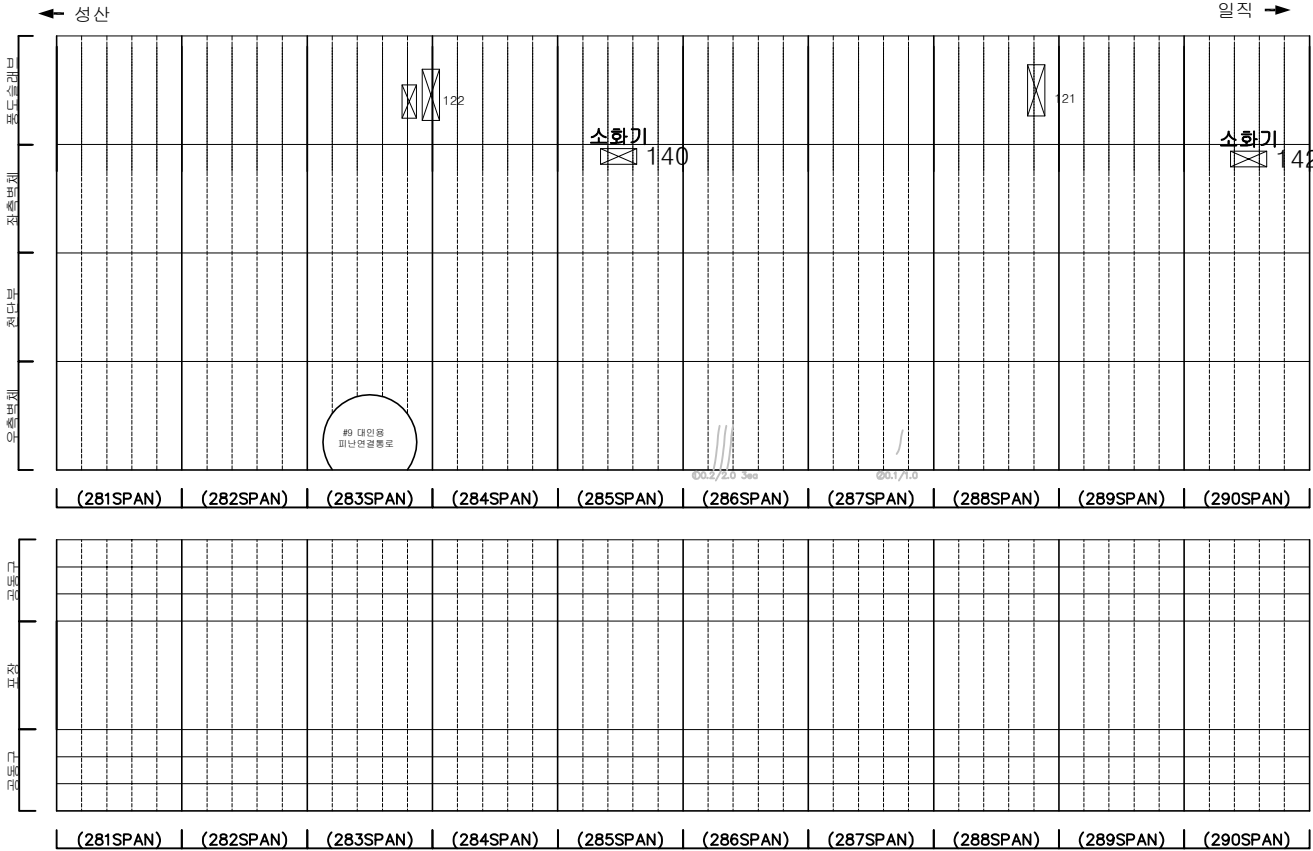
| 번호 | 발생<br>년도 | 부재 | 손상내용 | 손상현황 | | | | | | | 비 고 |
|---|---|---|---|---|---|---|---|---|---|---|---|
| 1 | 21년 | 측벽부 | 균열(폭0.2mm) | 0.2 | 2.0 | - | 2.00 | m | 3 | 6.00 | 22'상 보강 |
| 2 | 21년 | 측벽부 | 균열(폭0.1mm) | 0.1 | 1.0 | - | 1.00 | m | 1 | 1.00 | 22'상 보강 |

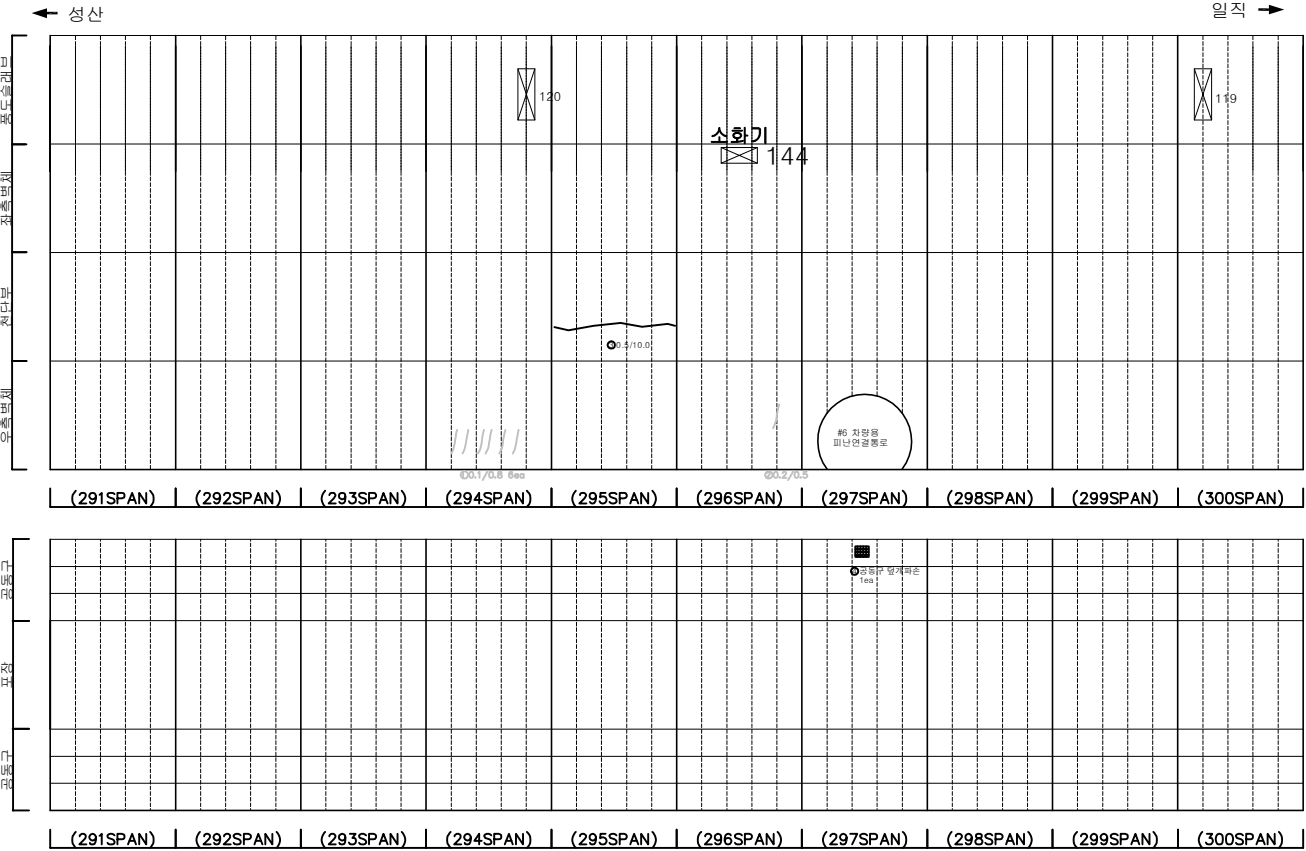
| 번호 | 발생<br>년도 | 부재 | 손상내용 | 손상현황 | | | | | | | 비 고 |
|---|---|---|---|---|---|---|---|---|---|---|---|
| 1 | 21년 | 측벽부 | 균열(폭0.1mm) | 0.1 | 0.8 | - | 0.80 | m | 6 | 4.80 | 22'상 보강 |
| 2 | 21년 | 측벽부 | 균열(폭0.2mm) | 0.2 | 0.5 | - | 0.50 | m | 1 | 0.50 | 22'상 보강 |
| 3 | 22상 | 천단부 | 균열(폭0.5mm) | 0.5 | 10.0 | - | 10.00 | m | 1 | 10.00 | |

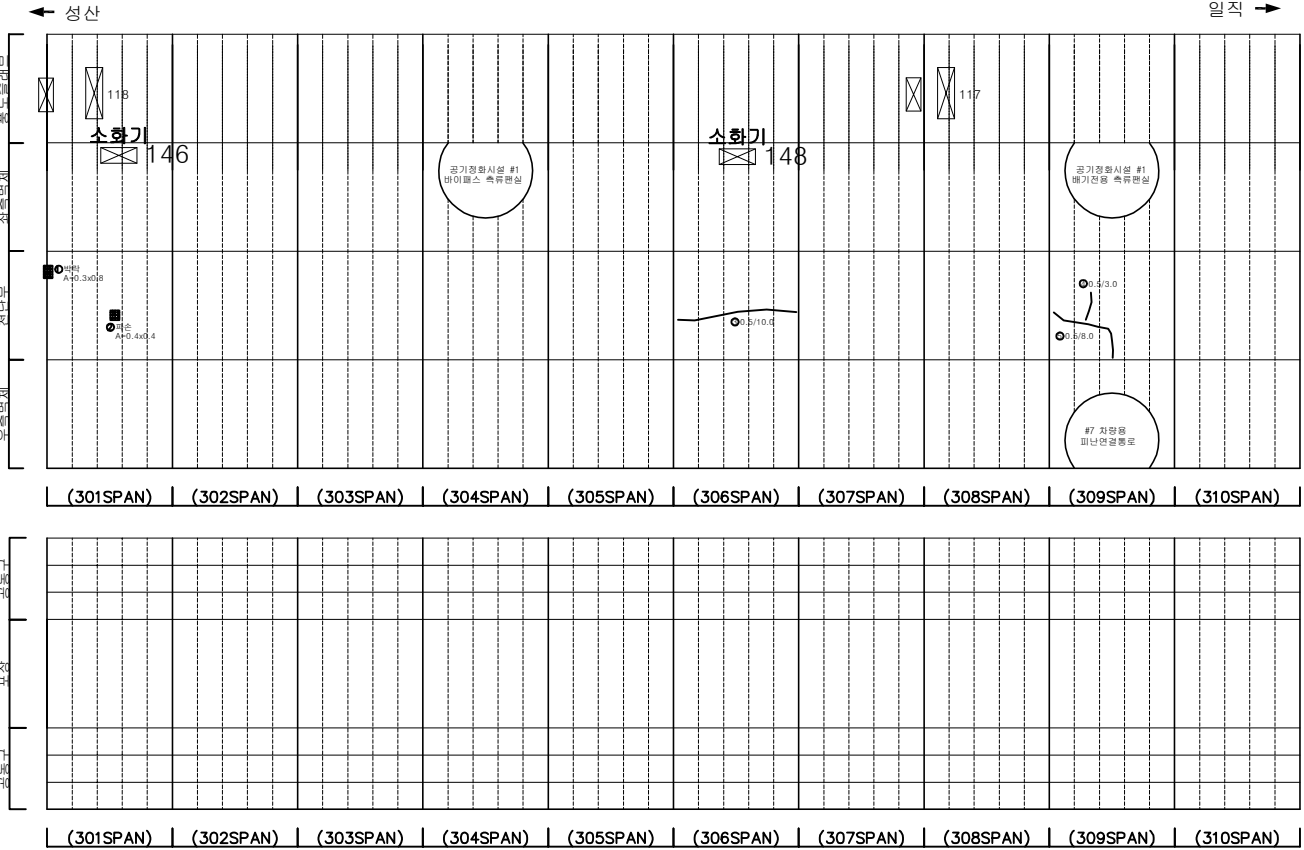
| 번호 | 발생년도 | 부재 | 손상내용 | 손상현황 | | | | | | | 비고 |
|---|---|---|---|---|---|---|---|---|---|---|---|
| 3 | 22상 | 천단부 | 균열(폭0.5mm) | 0.5 | 10.0 | - | 10.00 | ㎡ | 1 | 10.00 | |
| 4 | 22상 | 천단부 | 균열(폭0.5mm) | 0.5 | 3.0 | - | 3.00 | ㎡ | 1 | 3.00 | |
| 5 | 22상 | 천단부 | 균열(폭0.5mm) | 0.5 | 8.0 | - | 8.00 | ㎡ | 1 | 8.00 | |

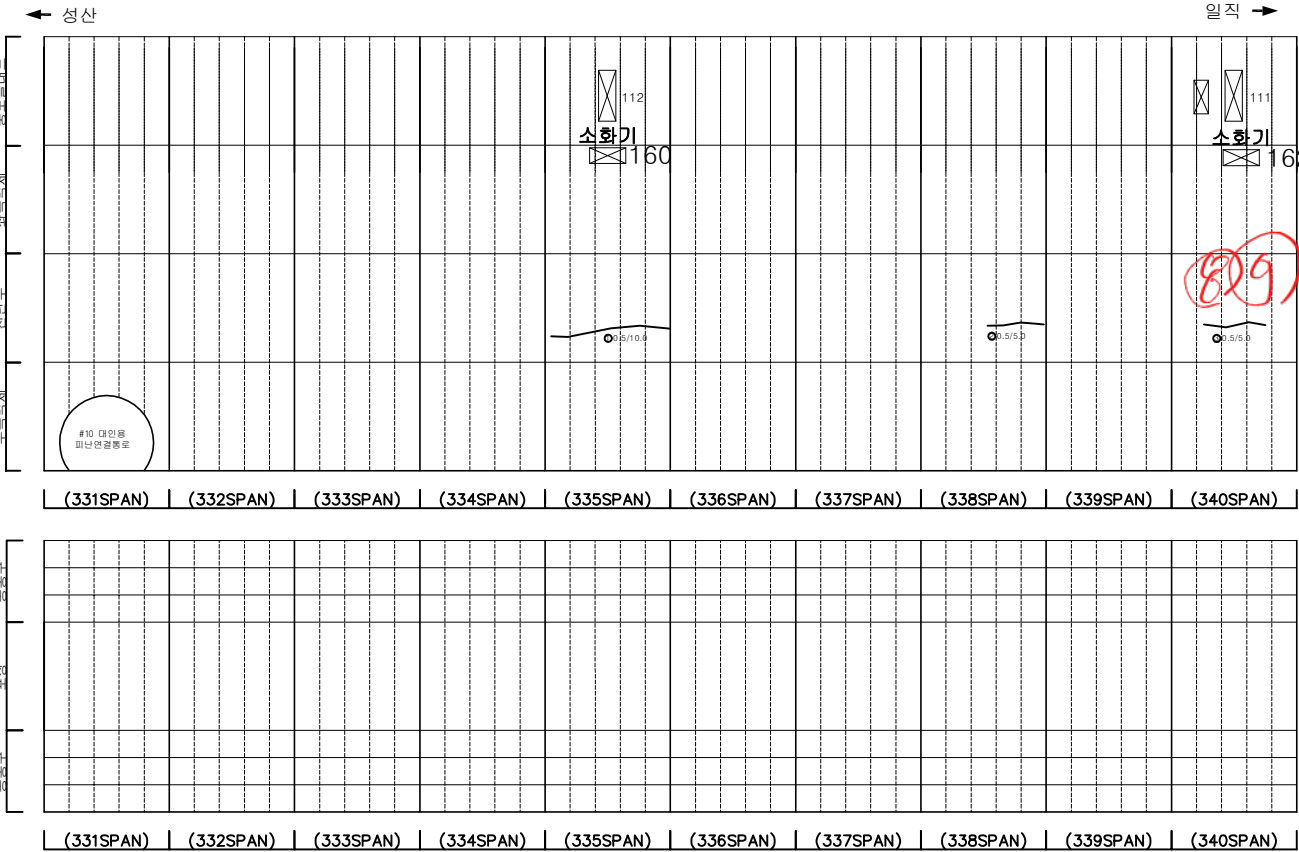
| 번호 | 발생<br>년도 | 부재 | 손상내용 | 손상현황 | | | | | | | 비 고 |
|---|---|---|---|---|---|---|---|---|---|---|---|
| 1 | 22상 | 천단부 | 균열(폭0.5mm) | 0.5 | 10.0 | - | 10.00 | ■ | 1 | 10.00 | |
| 2 | 22상 | 천단부 | 균열(폭0.5mm) | 0.5 | 5.0 | - | 5.00 | ■ | 1 | 5.00 | |
| 3 | 22상 | 천단부 | 균열(폭0.5mm) | 0.5 | 5.0 | - | 5.00 | ■ | 1 | 5.00 | |

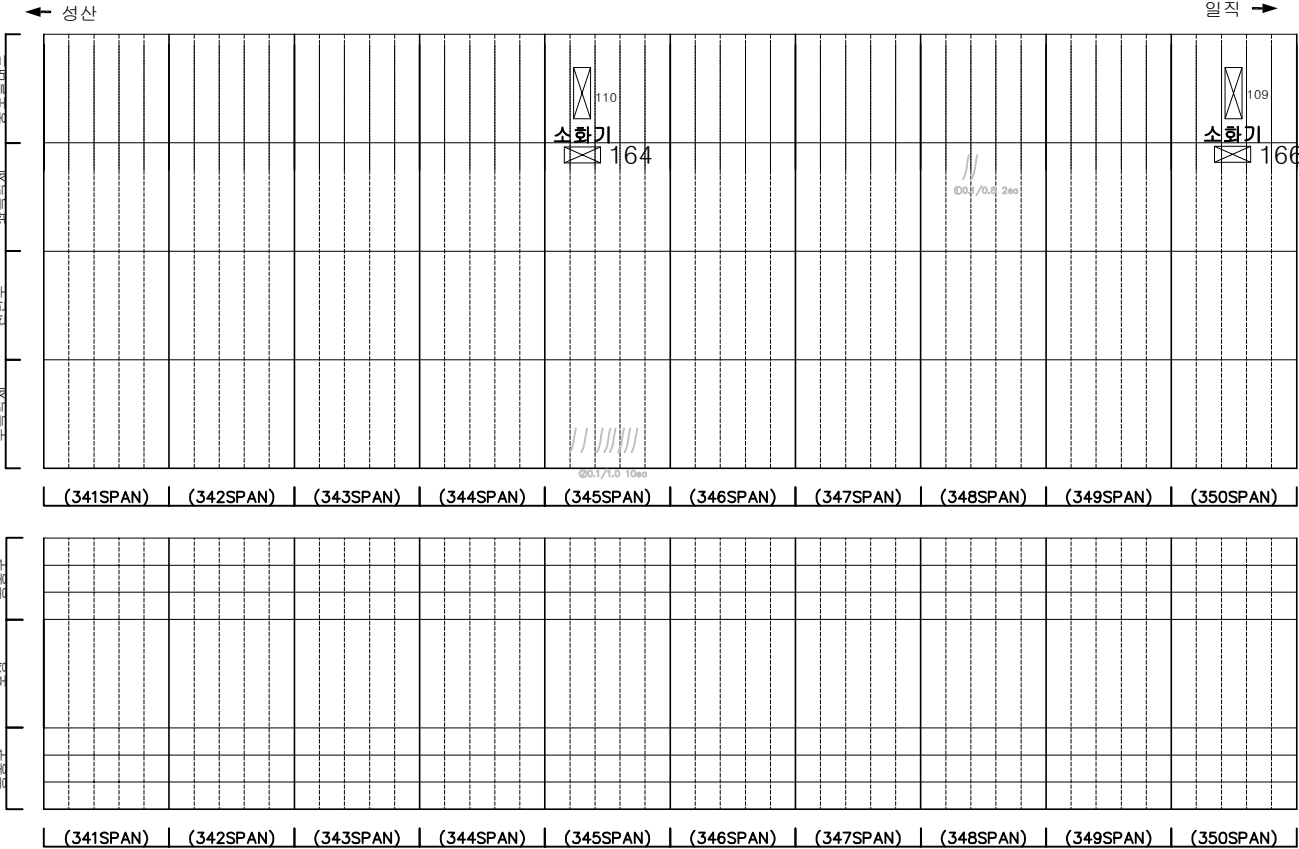
| 번호 | 발생<br>년도 | 부재 | 손상내용 | 손상현황 | | | | | | | 비 고 |
|---|---|---|---|---|---|---|---|---|---|---|---|
| 1 | 21년 | 천단부 | 균열(폭0.1mm) | 0.1 | 0.8 | - | 0.80 | m | 2 | 1.60 | 22'상 보강 |
| 2 | 21년 | 측벽부 | 균열(폭0.1mm) | 0.1 | 1.0 | - | 1.00 | m | 10 | 10.00 | 22'상 보강 |

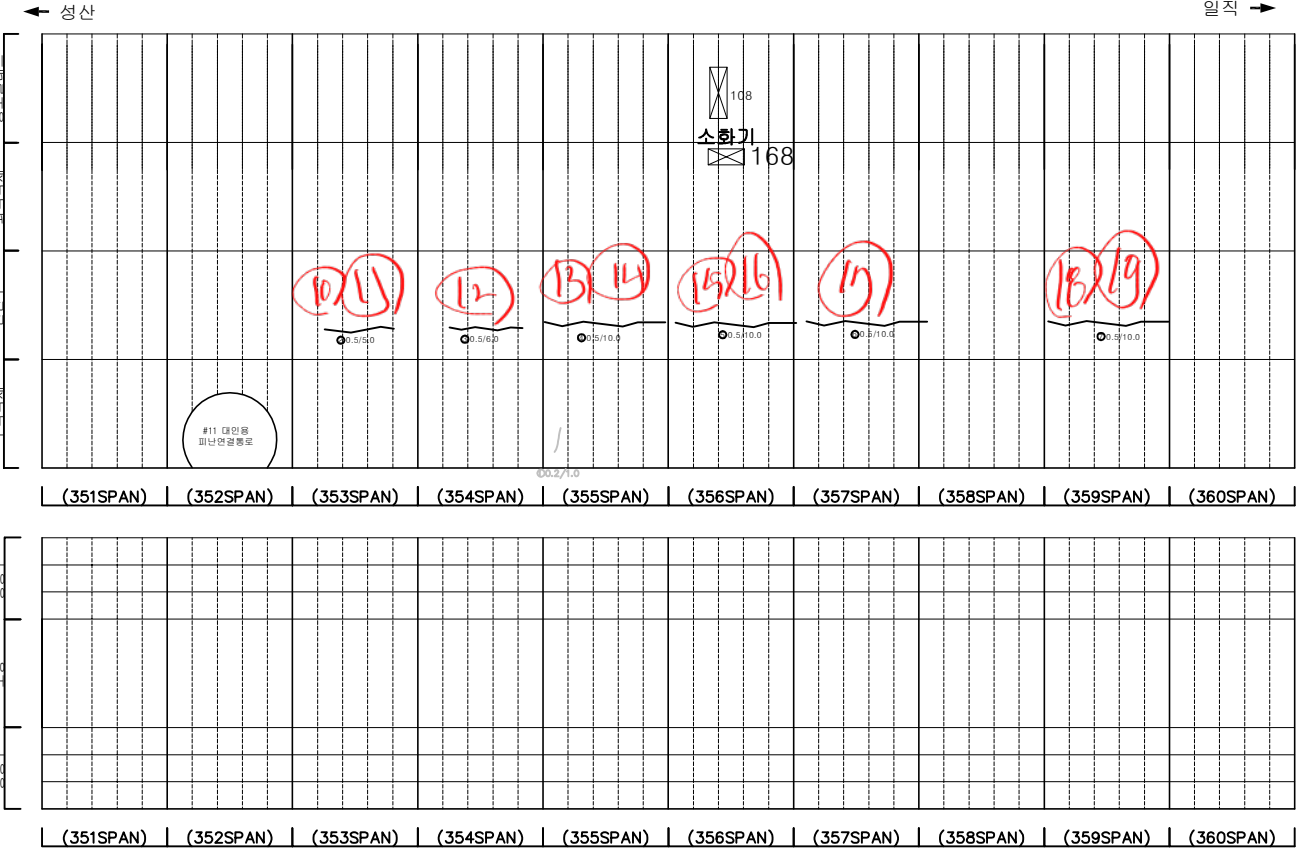
| 번호 | 발생<br>년도 | 부재 | 손상내용 | 손상현황 | | | | | | | 비 고 |
|---|---|---|---|---|---|---|---|---|---|---|---|
| 1 | 21상 | 측벽부 | 균열(폭0.2mm) | 0.2 | 1.0 | - | 1.00 | m | 1 | 1.00 | 22상 보수 |
| 2 | 22상 | 천단부 | 균열(폭0.5mm) | 0.5 | 5.0 | - | 5.00 | m | 1 | 5.00 | |
| 3 | 22상 | 천단부 | 균열(폭0.5mm) | 0.5 | 6.0 | - | 6.00 | m | 1 | 6.00 | |
| 4 | 22상 | 천단부 | 균열(폭0.5mm) | 0.5 | 10.0 | - | 10.00 | m | 1 | 5.00 | |
| 5 | 22상 | 천단부 | 균열(폭0.5mm) | 0.5 | 10.0 | - | 10.00 | m | 1 | 10.00 | |
| 6 | 22상 | 천단부 | 균열(폭0.5mm) | 0.5 | 10.0 | - | 10.00 | m | 1 | 10.00 | |
| 7 | 22상 | 천단부 | 균열(폭0.5mm) | 0.5 | 10.0 | - | 10.00 | m | 1 | 10.00 | |

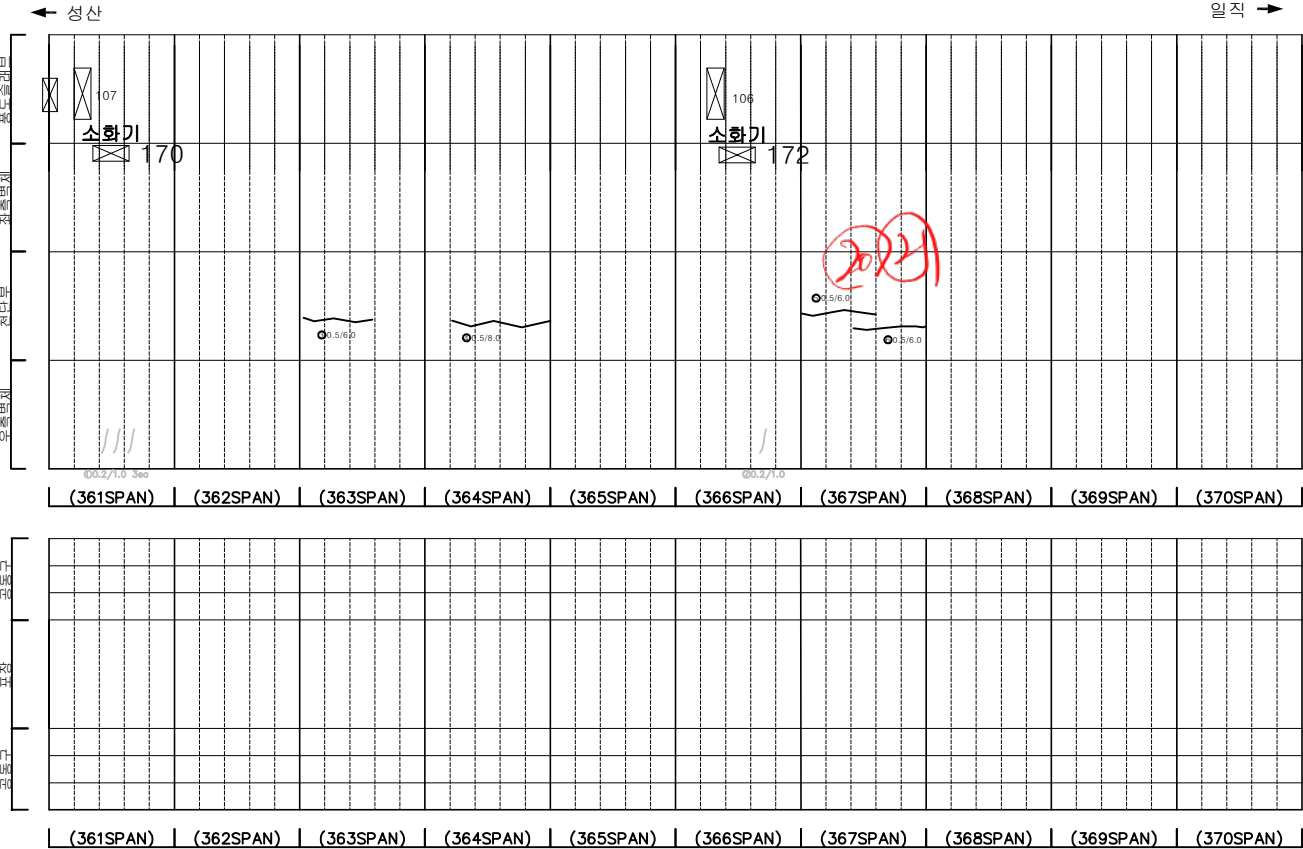
| 번호 | 발생<br>년도 | 부재 | 손상내용 | 손상현황 | | | | | | | 비 고 |
|---|---|---|---|---|---|---|---|---|---|---|---|
| 1 | 21년 | 측벽부 | 균열(폭0.2mm) | 0.2 | 1.0 | - | 1.00 | m | 3 | 3.00 | 22'상 보강 |
| 2 | 21년 | 측벽부 | 균열(폭0.2mm) | 0.2 | 1.0 | - | 1.00 | m | 1 | 1.00 | 22'상 보강 |
| 3 | 22상 | 천단부 | 균열(폭0.5mm) | 0.5 | 6.0 | - | 6.00 | m | 1 | 6.00 | |
| 4 | 22상 | 천단부 | 균열(폭0.5mm) | 0.5 | 8.0 | - | 8.00 | m | 1 | 8.00 | |
| 5 | 22상 | 천단부 | 균열(폭0.5mm) | 0.5 | 6.0 | - | 6.00 | m | 1 | 6.00 | |
| 6 | 22상 | 천단부 | 균열(폭0.5mm) | 0.5 | 6.0 | - | 6.00 | m | 1 | 6.00 | |

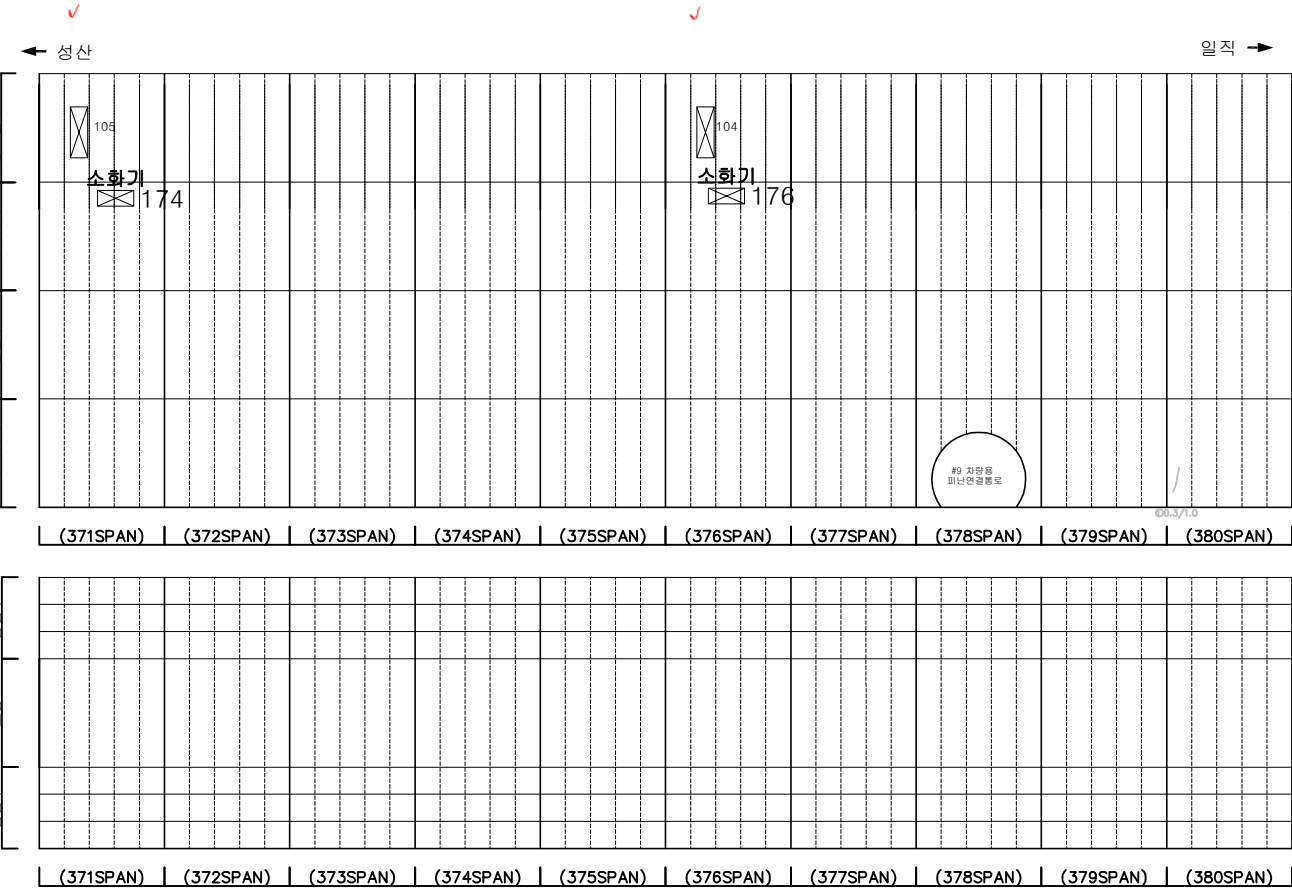
| 번호 | 발생<br>년도 | 부재 | 손상내용 | 손상현황 | | | | | | | 비 고 |
|---|---|---|---|---|---|---|---|---|---|---|---|
| 1 | 21년 | 측벽부 | 균열 (폭0.3mm) | 0.3 | 1.0 | - | 1.00 | m | 1 | 1.00 | 22'상 보강 |

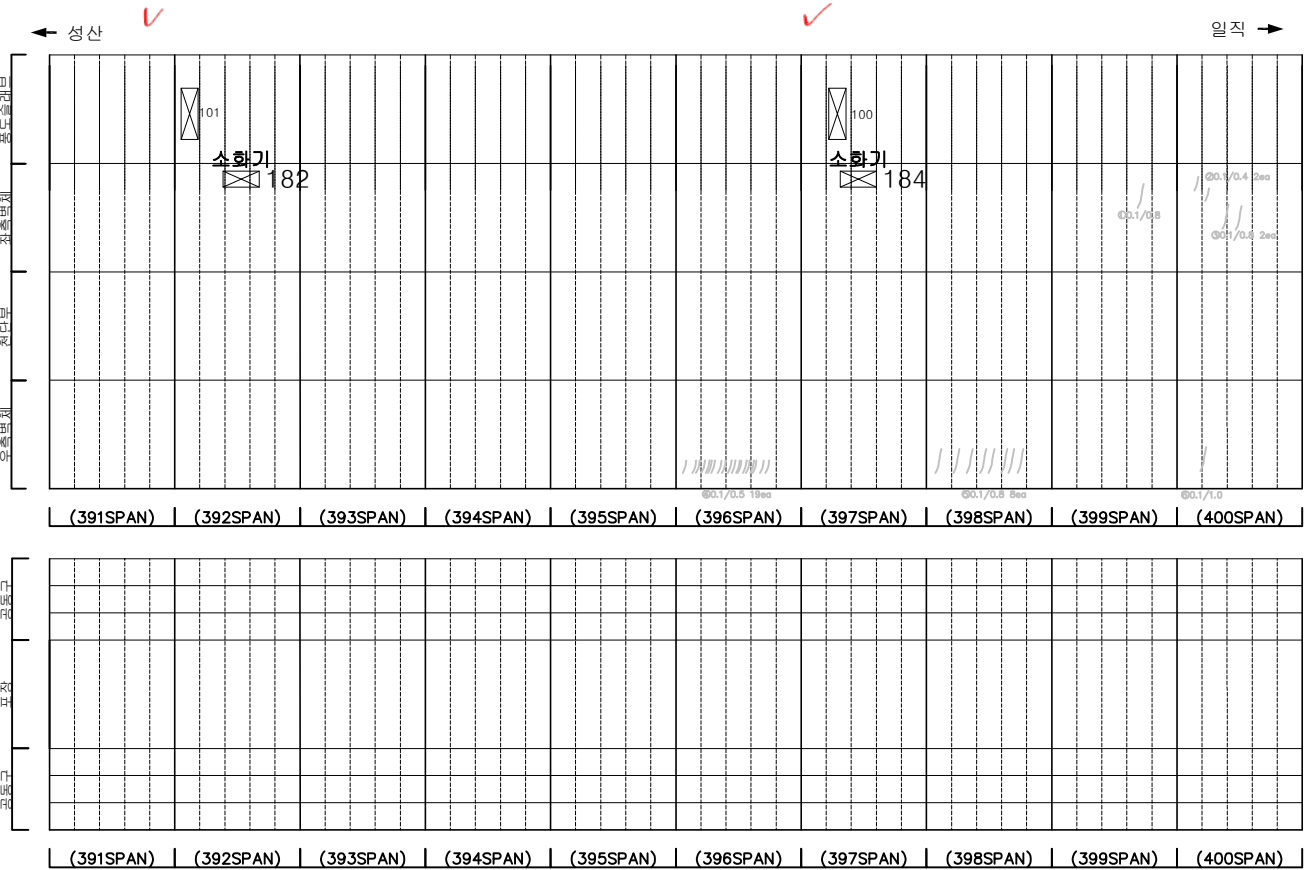
| 번호 | 발생<br>년도 | 부재 | 손상내용 | 손상현황 | | | | | | | 비 고 |
|---|---|---|---|---|---|---|---|---|---|---|---|
| 1 | 21년 | 측벽부 | 균열(폭0.1mm) | 0.1 | 0.8 | - | 0.80 | m | 1 | 0.80 | 22'상 보강 |
| 2 | 21년 | 측벽부 | 균열(폭0.1mm) | 0.1 | 0.4 | - | 0.40 | m | 2 | 0.80 | 22'상 보강 |
| 3 | 21년 | 측벽부 | 균열(폭0.1mm) | 0.1 | 0.6 | - | 0.60 | m | 2 | 1.60 | 22'상 보강 |
| 4 | 21년 | 측벽부 | 균열(폭0.1mm) | 0.1 | 0.5 | - | 0.50 | m | 19 | 9.50 | 22'상 보강 |
| 5 | 21년 | 측벽부 | 균열(폭0.1mm) | 0.1 | 0.8 | - | 0.80 | m | 8 | 6.40 | 22'상 보강 |
| 6 | 21년 | 측벽부 | 균열(폭0.1mm) | 0.1 | 1.0 | - | 1.00 | m | 1 | 1.00 | 22'상 보강 |

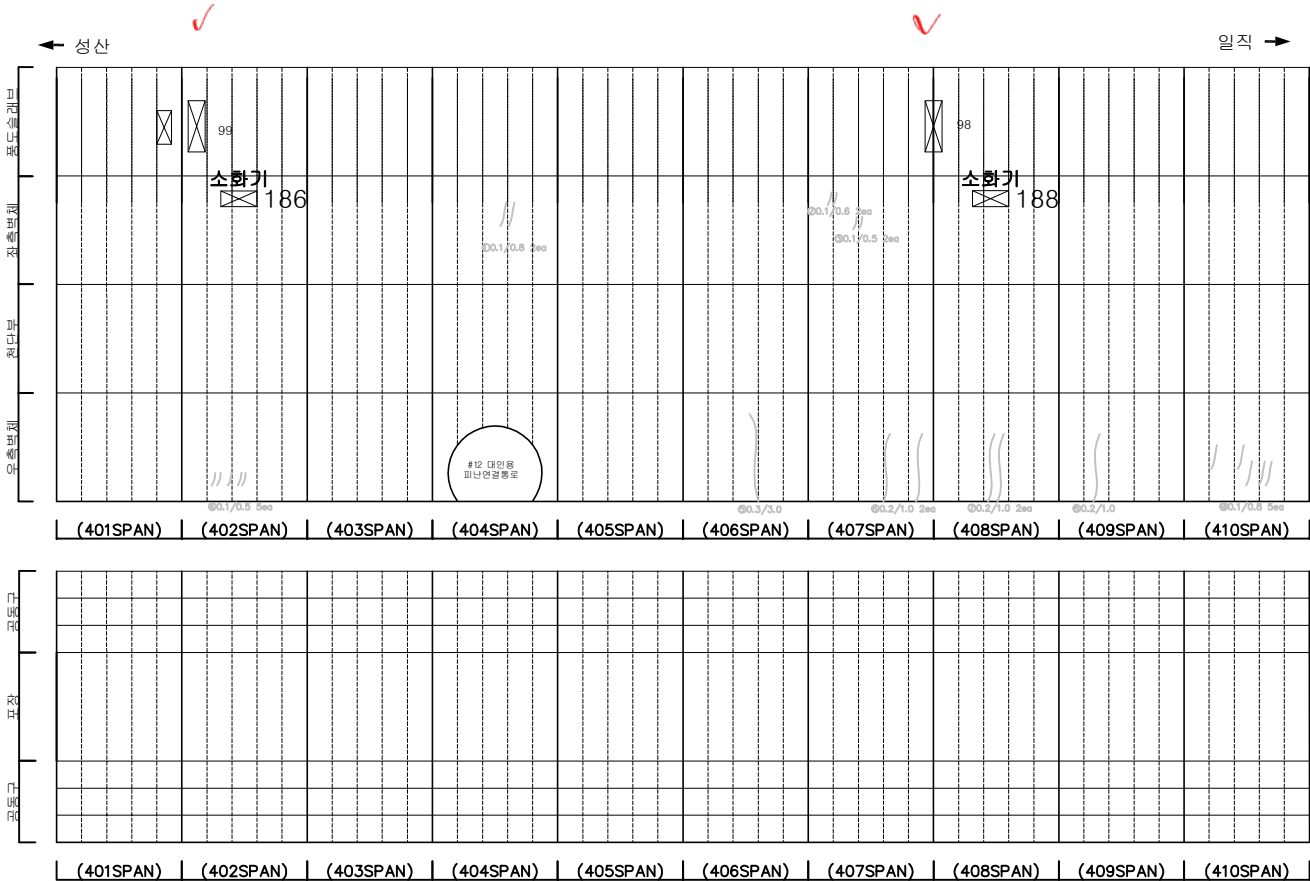
| 번호 | 발생<br>년도 | 부재 | 손상내용 | 손상현황 | | | | | | | 비 고 |
|---|---|---|---|---|---|---|---|---|---|---|---|
| 1 | 218 | 측벽부 | 균열(폭0.1mm) | 0.1 | 0.8 | - | 0.80 | m | 2 | 1.60 | 22'상 보강 |
| 2 | 218 | 측벽부 | 균열(폭0.1mm) | 0.1 | 0.6 | - | 0.60 | m | 2 | 1.20 | 22'상 보강 |
| 3 | 218 | 측벽부 | 균열(폭0.1mm) | 0.1 | 0.5 | - | 0.50 | m | 2 | 1.00 | 22'상 보강 |
| 4 | 218 | 측벽부 | 균열(폭0.1mm) | 0.1 | 0.5 | - | 0.50 | m | 5 | 2.50 | 22'상 보강 |
| 5 | 218 | 측벽부 | 균열(폭0.3mm) | 0.3 | 3.0 | - | 3.00 | m | 1 | 3.00 | 22'상 보강 |
| 6 | 218 | 측벽부 | 균열(폭0.2mm) | 0.1 | 1.0 | - | 1.00 | m | 2 | 2.00 | 22'상 보강 |
| 7 | 218 | 측벽부 | 균열(폭0.2mm) | 0.1 | 1.0 | - | 1.00 | m | 2 | 2.00 | 22'상 보강 |
| 8 | 218 | 측벽부 | 균열(폭0.2mm) | 0.1 | 1.0 | - | 1.00 | m | 1 | 1.00 | 22'상 보강 |
| 9 | 218 | 측벽부 | 균열(폭0.1mm) | 0.1 | 0.8 | - | 0.80 | m | 5 | 4.00 | 22'상 보강 |
