서부간선지하도로 정기,정밀안전점검 용역

## 외관조사망도

( 서부간선지하도로 (성산방향) )-1공구

서서울도시고속도로(주)

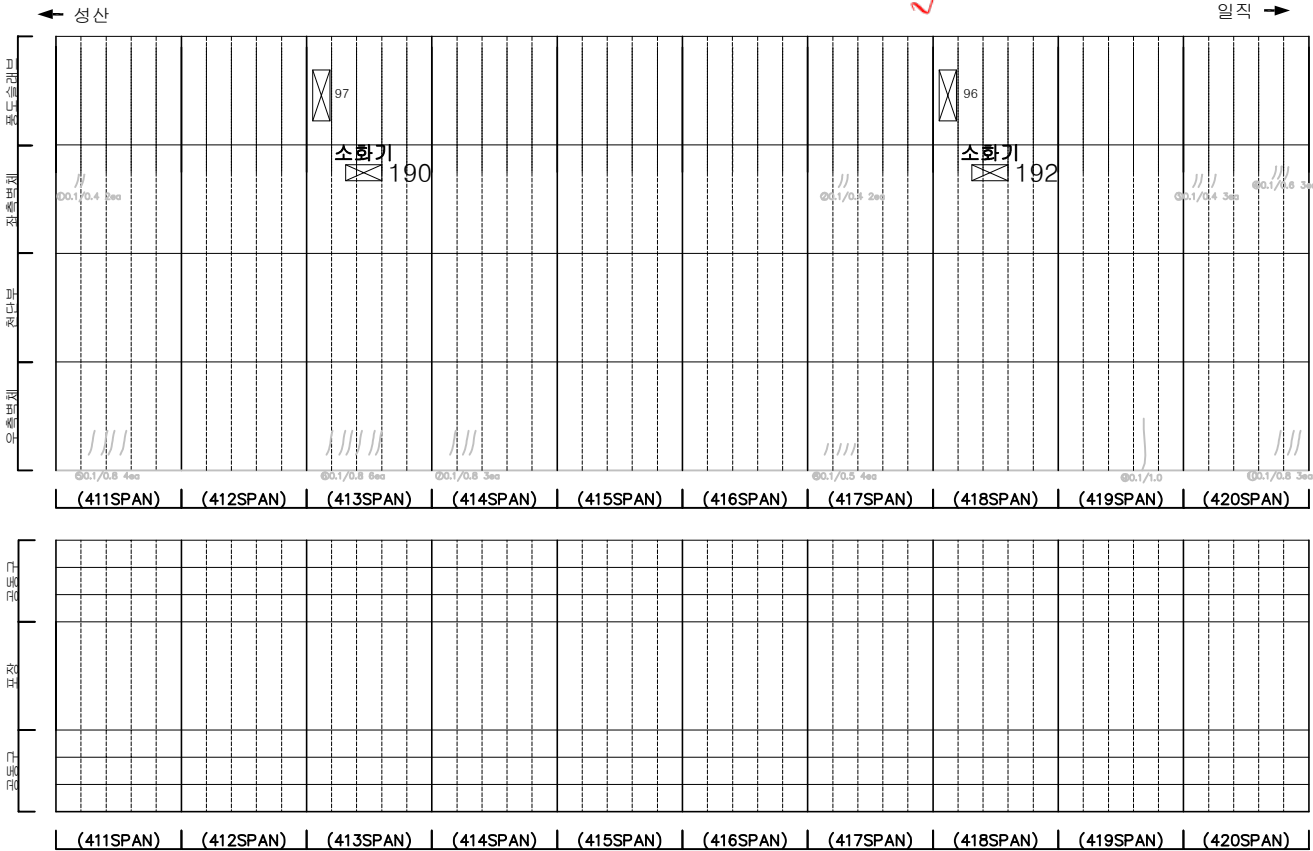
| 번호 | 발생<br>년도 | 부재 | 손상내용 | 손상현황 | | | | | | | 비 고 |
|---|---|---|---|---|---|---|---|---|---|---|---|
| 1 | 21년 | 측벽부 | 균열(폭0.1mm) | 0.1 | 0.4 | - | 0.40 | m | 2.0 | 0.80 | 22'상 보강 |
| 2 | 21년 | 측벽부 | 균열(폭0.1mm) | 0.1 | 0.4 | - | 0.40 | m | 2.0 | 0.80 | 22'상 보강 |
| 3 | 21년 | 측벽부 | 균열(폭0.1mm) | 0.1 | 0.4 | - | 0.40 | m | 3.0 | 1.20 | 22'상 보강 |
| 4 | 21년 | 측벽부 | 균열(폭0.1mm) | 0.1 | 0.6 | - | 0.60 | m | 3.0 | 1.80 | 22'상 보강 |
| 5 | 21년 | 측벽부 | 균열(폭0.1mm) | 0.1 | 0.8 | - | 0.80 | m | 4.0 | 3.20 | 22'상 보강 |
| 6 | 21년 | 측벽부 | 균열(폭0.1mm) | 0.1 | 0.8 | - | 0.80 | m | 6.0 | 4.80 | 22'상 보강 |
| 7 | 21년 | 측벽부 | 균열(폭0.1mm) | 0.1 | 0.8 | - | 0.80 | m | 3.0 | 2.40 | 22'상 보강 |
| 8 | 21년 | 측벽부 | 균열(폭0.1mm) | 0.1 | 0.5 | - | 0.50 | m | 4.0 | 2.00 | 22'상 보강 |
| 9 | 21년 | 측벽부 | 균열(폭0.1mm) | 0.1 | 1.0 | - | 1.00 | m | 1.0 | 1.00 | 22'상 보강 |
| 10 | 21년 | 측벽부 | 균열(폭0.1mm) | 0.1 | 0.8 | - | 0.80 | m | 3.0 | 2.40 | 22'상 보강 |

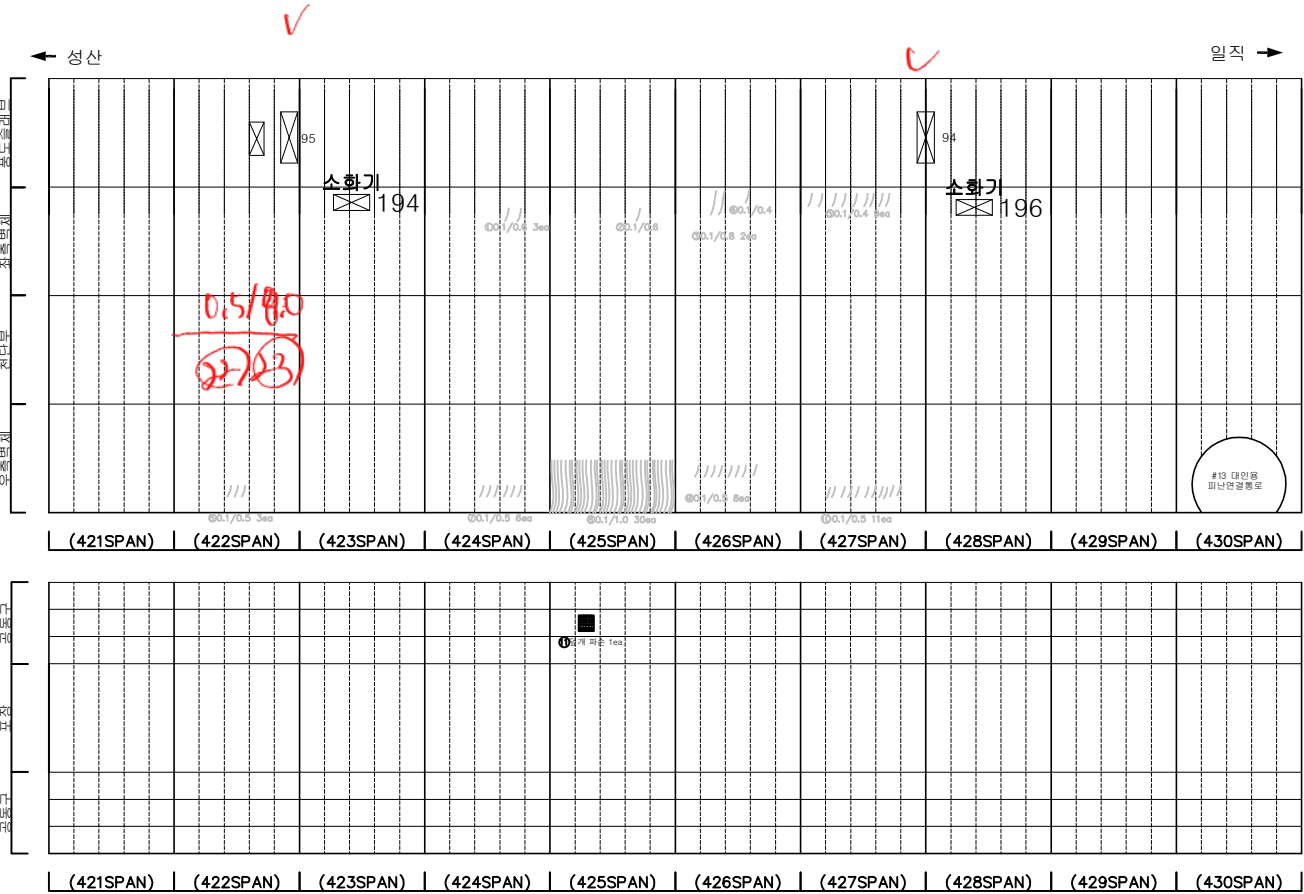
| 번호 | 발생<br>년도 | 부재 | 손상내용 | 손상현황 | | | | | | | 비 고 |
|---|---|---|---|---|---|---|---|---|---|---|---|
| 1 | 21하 | 측벽부 | 균열(폭0.1mm) | 0.1 | 0.6 | - | 0.60 | m | 3 | 1.80 | 22'상 보강 |
| 2 | 21하 | 측벽부 | 균열(폭0.1mm) | 0.1 | 0.6 | - | 0.60 | m | 1 | 0.60 | 22'상 보강 |
| 3 | 21하 | 측벽부 | 균열(폭0.1mm) | 0.1 | 0.6 | - | 0.60 | m | 2 | 1.60 | 22'상 보강 |
| 4 | 21하 | 측벽부 | 균열(폭0.1mm) | 0.1 | 0.4 | - | 0.40 | m | 1 | 0.40 | 22'상 보강 |
| 5 | 21하 | 측벽부 | 균열(폭0.1mm) | 0.1 | 0.4 | - | 0.40 | m | 2 | 0.80 | 22'상 보강 |
| 6 | 21하 | 측벽부 | 균열(폭0.1mm) | 0.1 | 0.5 | - | 0.50 | m | 3 | 1.50 | 22'상 보강 |
| 7 | 21하 | 측벽부 | 균열(폭0.1mm) | 0.1 | 0.5 | - | 0.50 | m | 6 | 3.00 | 22'상 보강 |
| 8 | 21하 | 측벽부 | 균열(폭0.1mm) | 0.1 | 1.0 | - | 1.00 | m | 30 | 30.00 | 22'상 보강 |
| 9 | 21하 | 측벽부 | 균열(폭0.1mm) | 0.1 | 0.5 | - | 0.50 | m | 8 | 4.00 | 22'상 보강 |
| 10 | 21하 | 측벽부 | 균열(폭0.1mm) | 0.1 | 0.5 | - | 0.50 | m | 11 | 5.50 | 22'상 보강 |

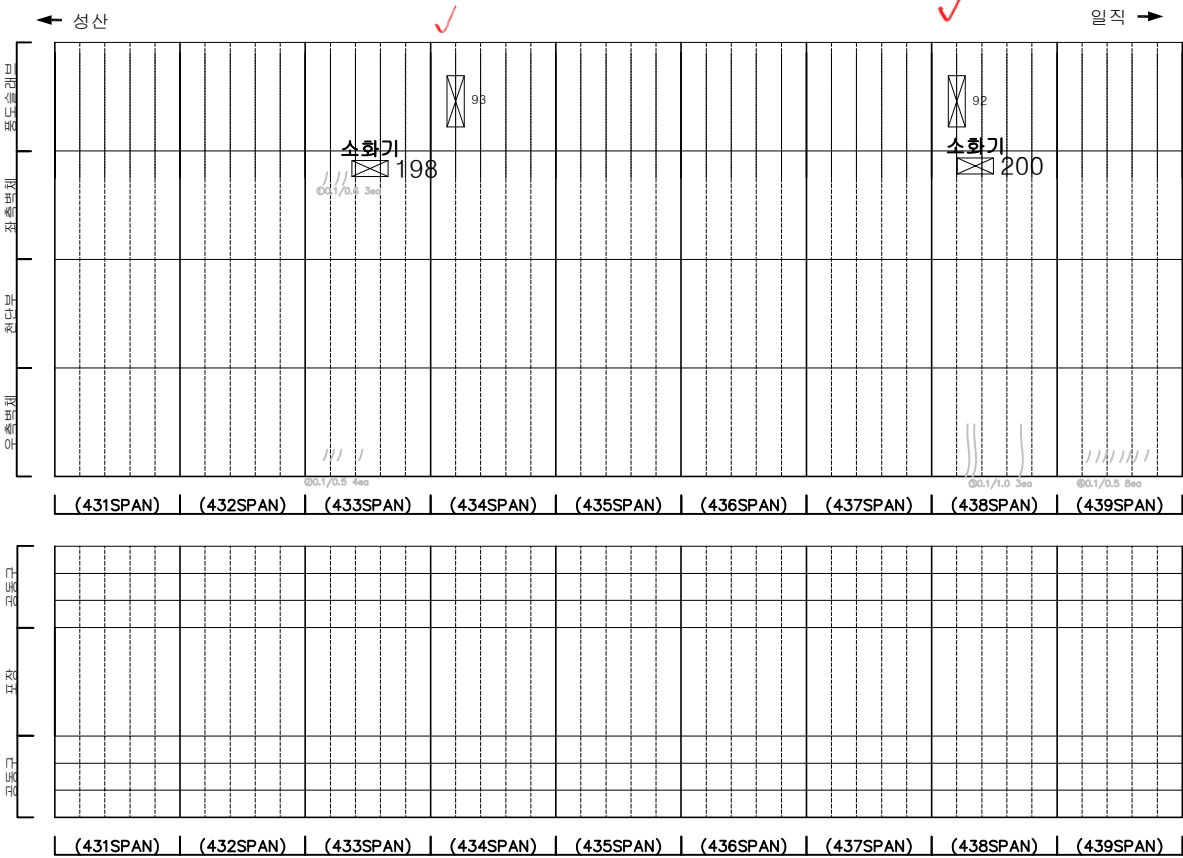
| 번호 | 발생년도 | 부재 | 손상내용 | 손상현황 | | | | | | | 비고 |
|---|---|---|---|---|---|---|---|---|---|---|---|
| 1 | 21년 | 측벽부 | 균열(폭0.1mm) | 0.1 | 0.6 | - | 0.00 | m | 3 | 1.80 | 22'상 보강 |
| 2 | 21년 | 측벽부 | 균열(폭0.1mm) | 0.1 | 0.5 | - | 0.50 | m | 4 | 2.00 | 22'상 보강 |
| 3 | 21년 | 측벽부 | 균열(폭0.1mm) | 0.4 | 1.0 | - | 1.00 | m | 3 | 3.00 | 22'상 보강 |
| 4 | 21년 | 측벽부 | 균열(폭0.1mm) | 0.1 | 0.5 | - | 0.50 | m | 8 | 4.00 | 22'상 보강 |

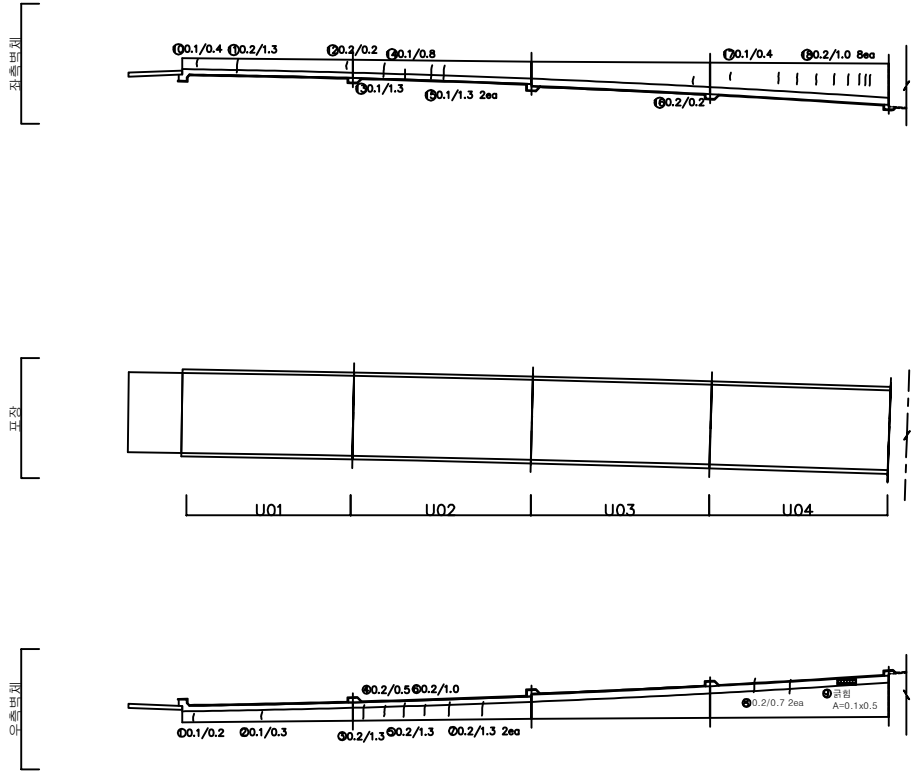
| 번호 | 발생<br>년도 | 부재 | 손상내용 | 손상현황 | | | | | | | 비 고 |
|---|---|---|---|---|---|---|---|---|---|---|---|
| 1 | 21하 | 측벽부 | 균열(폭0.1mm) | 0.1 | 0.2 | - | 0.20 | m | 1 | 0.20 | |
| 2 | 21하 | 측벽부 | 균열(폭0.1mm) | 0.1 | 0.3 | - | 0.30 | m | 1 | 0.30 | |
| 3 | 21하 | 측벽부 | 균열(폭0.2mm) | 0.2 | 1.3 | - | 1.30 | m | 1 | 1.30 | |
| 4 | 21하 | 측벽부 | 균열(폭0.2mm) | 0.2 | 0.5 | - | 0.50 | m | 1 | 0.50 | |
| 5 | 21하 | 측벽부 | 균열(폭0.2mm) | 0.2 | 1.3 | - | 1.30 | m | 1 | 1.30 | |
| 6 | 21하 | 측벽부 | 균열(폭0.2mm) | 0.2 | 1.0 | - | 1.00 | m | 1 | 1.00 | |
| 7 | 21하 | 측벽부 | 균열(폭0.2mm) | 0.2 | 1.3 | - | 1.30 | m | 2 | 2.60 | |
| 8 | 21하 | 공동구 | 균열(폭0.2mm) | 0.2 | 0.7 | - | 0.70 | m | 2 | 1.40 | |
| 9 | 21하 | 공동구 | 균열 | - | 0.1 | 0.5 | 0.05 | m <sup>2</sup> | 1 | 0.05 | |
| 10 | 21하 | 측벽부 | 균열(폭0.1mm) | 0.1 | 0.4 | - | 0.40 | m | 1 | 0.40 | |
| 11 | 21하 | 측벽부 | 균열(폭0.2mm) | 0.2 | 1.3 | - | 1.30 | m | 1 | 1.30 | |
| 12 | 21하 | 측벽부 | 균열(폭0.2mm) | 0.2 | 0.2 | - | 0.20 | m | 1 | 0.20 | |
