서부간선지하도로 정기 , 정밀안전점검 용역

## 외관조사망도

( 서부간선지하도로 (성산방향) )-2공구

서서울도시고속도로(주)

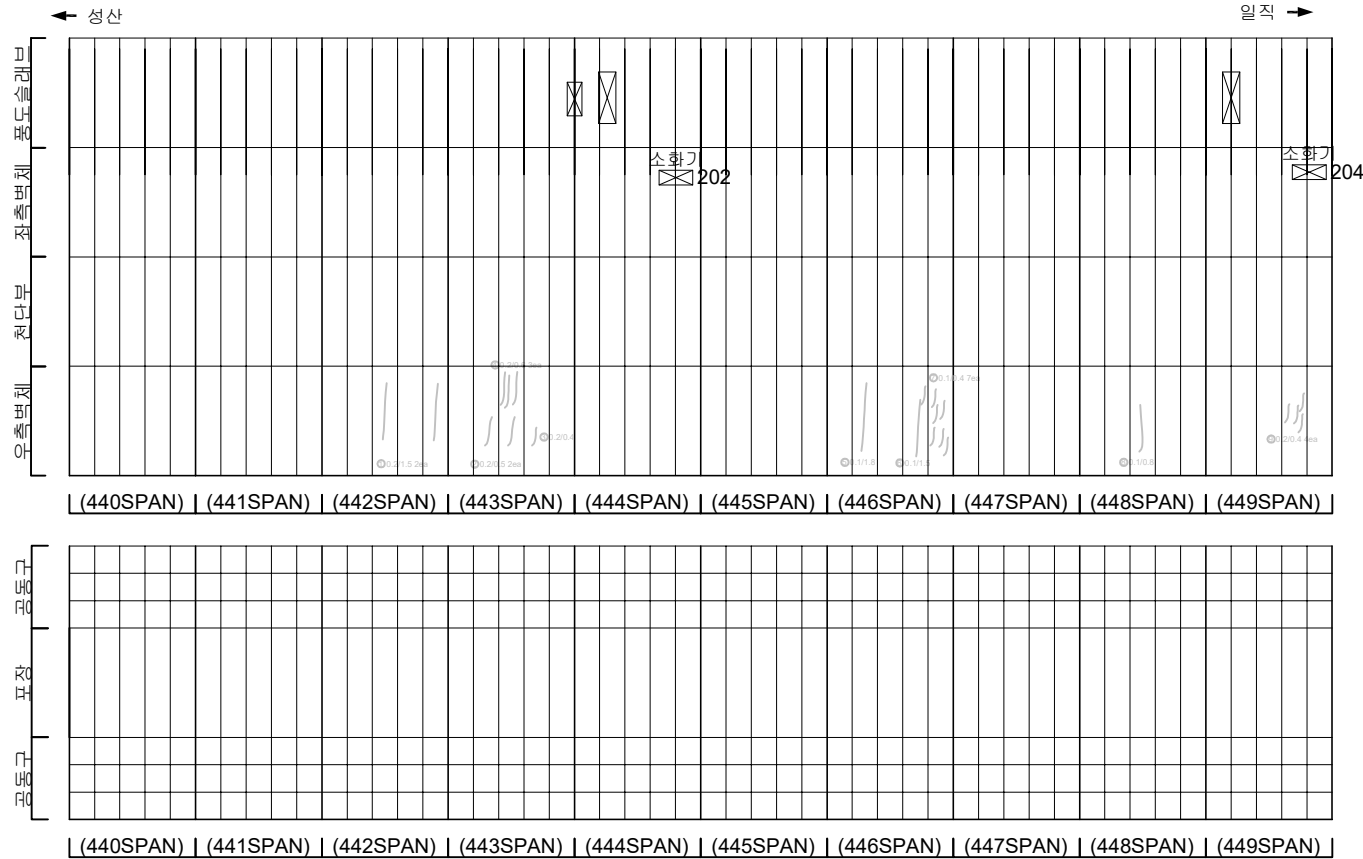
| | | 부식 | | 좌굴, 변형 | | 기타 | 도면번호<br>01 |

| 번호 | 발생<br>년도 | 부재 | 손상내용 | 손상현황 | | | | | | | 비 고 |
|---|---|---|---|---|---|---|---|---|---|---|---|
| 1 | 21하 | 측벽부 | 균열(폭0.1mm) | 0.1 | 0.4 | - | 0.40 | m | 1 | 0.40 | 22'상 보수 |
| 3 | 21하 | 측벽부 | 균열(폭0.1mm) | 0.1 | 0.4 | - | 0.40 | m | 1 | 0.40 | 22'상 보수 |
| 4 | 21하 | 측벽부 | 균열(폭0.1mm) | 0.1 | 1.5 | - | 1.50 | m | 1 | 1.50 | 22'상 보수 |
| 6 | 21하 | 측벽부 | 망상균열 | - | 2.0 | 2.0 | 4.00 | m | 1 | 4.00 | 22'상 보수 |
| 19 | 22상 | 천단부 | 균열(폭0.5mm) | 0.5 | 10.0 | - | 10.00 | m | 1 | 10.00 | |
| 20 | 22상 | 천단부 | 재균열(폭0.5mm) | 0.5 | 10.0 | - | 10.00 | m | 1 | 10.00 | |

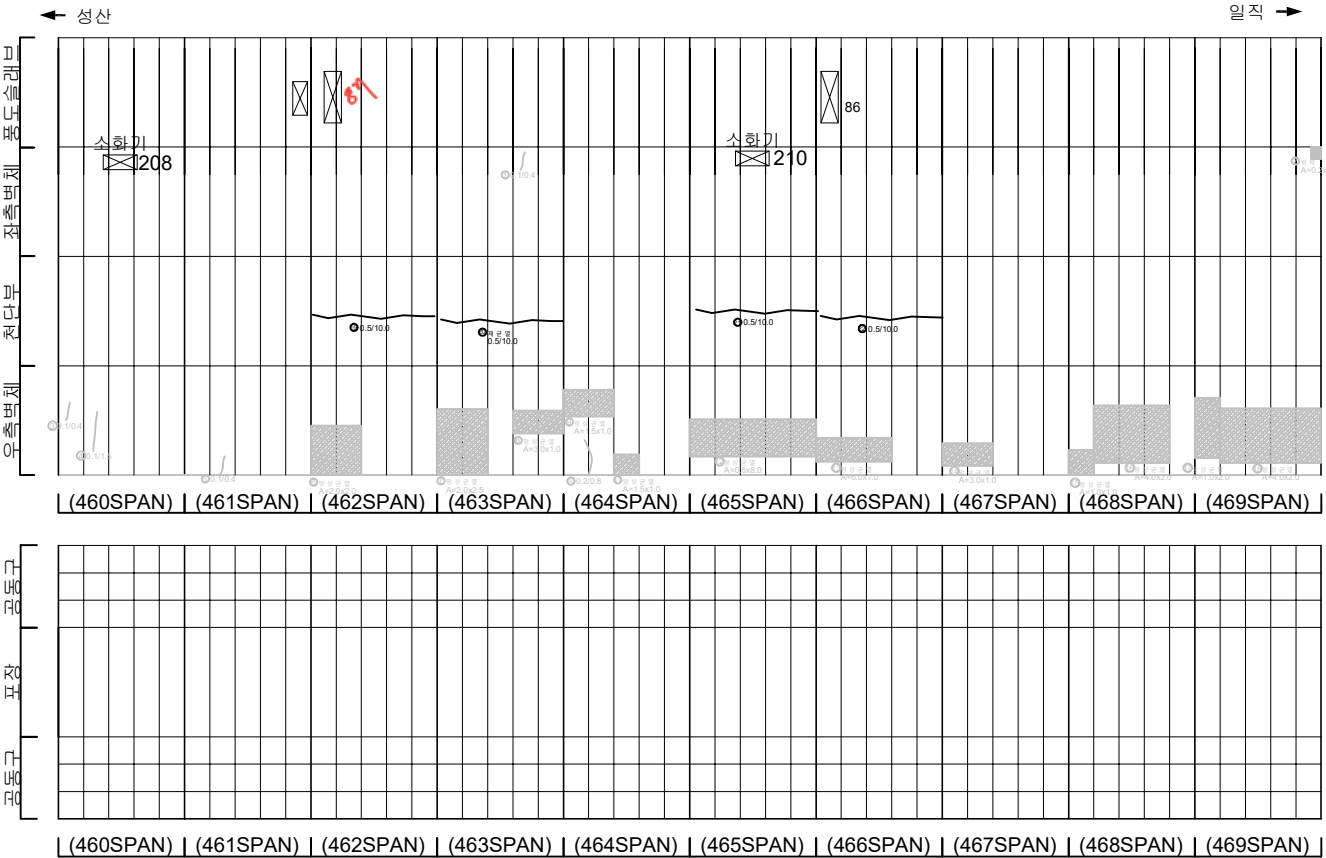
| 번호 | 발생<br>년도 | 부재 | 손상내용 | 손상현황 | | | | | | | 비 고 |
|---|---|---|---|---|---|---|---|---|---|---|---|
| 1 | 21하 | 측벽부 | 평상균열 | - | 3.0 | 0.8 | 2.40 | m | 1 | 2.40 | 22'상 보수 |
| 3 | 21하 | 측벽부 | 평상균열 | - | 10.0 | 2.0 | 20.00 | m | 1 | 20.00 | 22'상 보수 |
| 13 | 21하 | 측벽부 | 평상균열 | - | 10.0 | 25.0 | 250.00 | m | 1 | 250.00 | 22'상 보수 |
| 19 | 21하 | 공동구 | 공동구 균열(폭0.2mm) | 0.2 | 1.0 | - | 1.00 | m | 1 | 1.00 | |
| 20 | 22상 | 천단부 | 재균열(폭0.5mm) | 0.5 | 10.0 | - | 10.00 | m | 1 | 10.00 | |

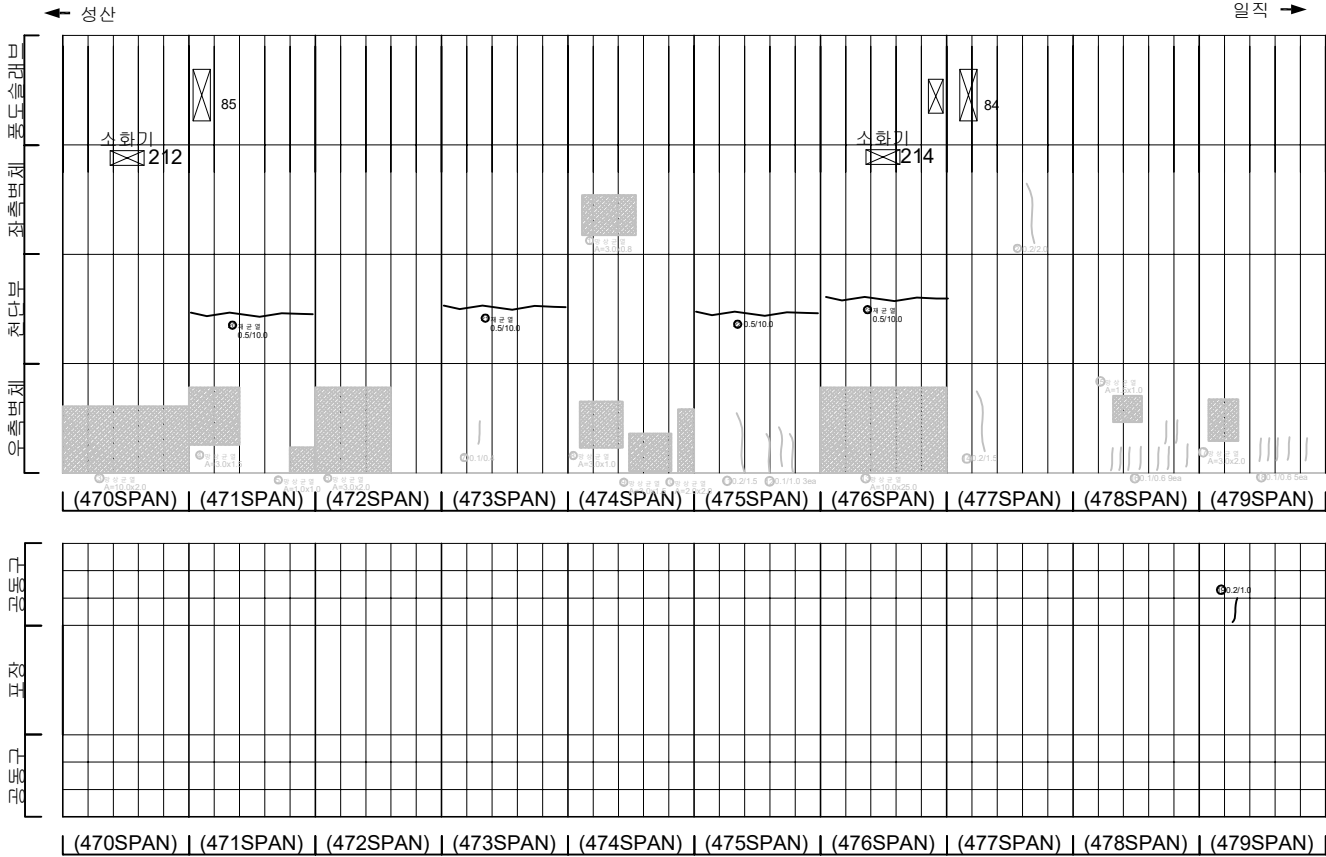
| 번호 | 발생<br>년도 | 부재 | 손상내용 | 손상현황 | | | | | | | 비 고 |
|---|---|---|---|---|---|---|---|---|---|---|---|
| 1 | 21하 | 측벽부 | 균열(폭0.1mm) | 0.1 | 0.6 | - | 0.00 | m | 3 | 1.80 | 22'상 보강 |
| 3 | 21하 | 측벽부 | 평상균열 | - | 2.0 | 1.5 | 3.00 | m | 1 | 3.00 | 22'상 보강 |
| 13 | 21하 | 공동구 | 공동구 균열(폭0.1mm) | 0.1 | 0.4 | - | 0.40 | m | 1 | 0.40 | |
| 16 | 22상 | 천정부 | 재균열(폭0.5mm) | 0.5 | 10.0 | - | 10.00 | m | 1 | 10.00 | |

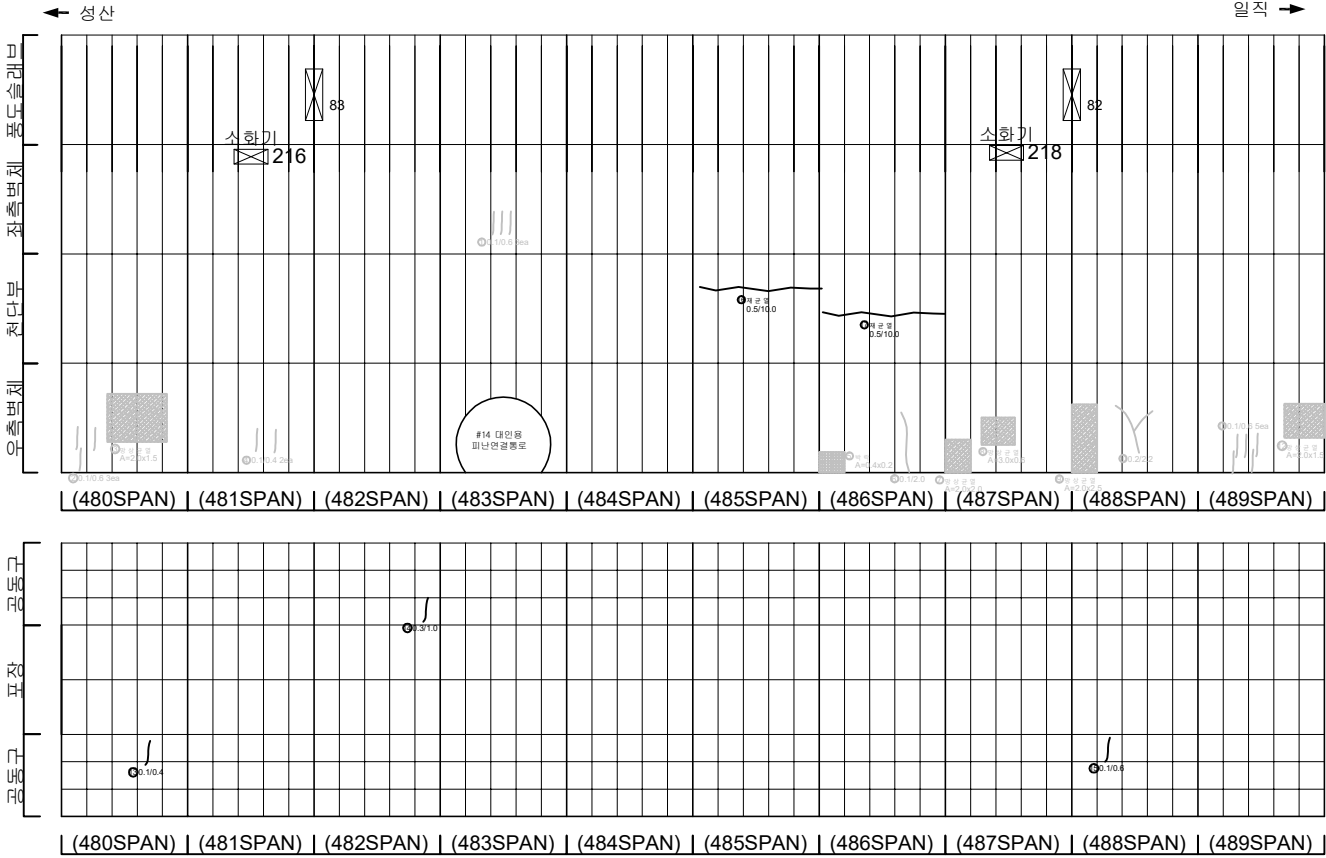
| 번호 | 발생<br>년도 | 부재 | 손상내용 | 손상현황 | | | | | | | 비 고 |
|---|---|---|---|---|---|---|---|---|---|---|---|
| 1 | 21하 | 측벽부 | 균열(폭0.1mm) | 0.1 | 0.4 | - | 0.40 | m | 2 | 0.80 | 22'상 보강 |
| 3 | 21하 | 측벽부 | 양상균열 | - | 2.0 | 2.0 | 4.00 | m | 1 | 4.00 | 22'상 보강 |
| 10 | 21하 | 측벽부 | 양상균열 | - | 10.0 | 1.5 | 15.00 | m | 1 | 15.00 | 22'상 보강 |
| 13 | 21하 | 공동구 | 공동구 균열(폭0.1mm) | 0.1 | 0.6 | - | 0.60 | m | 1.0 | 0.60 | |
| 16 | 22상 | 천단부 | 재균열(폭0.5mm) | 0.5 | 10.0 | - | 10.00 | m | 1 | 10.00 | |

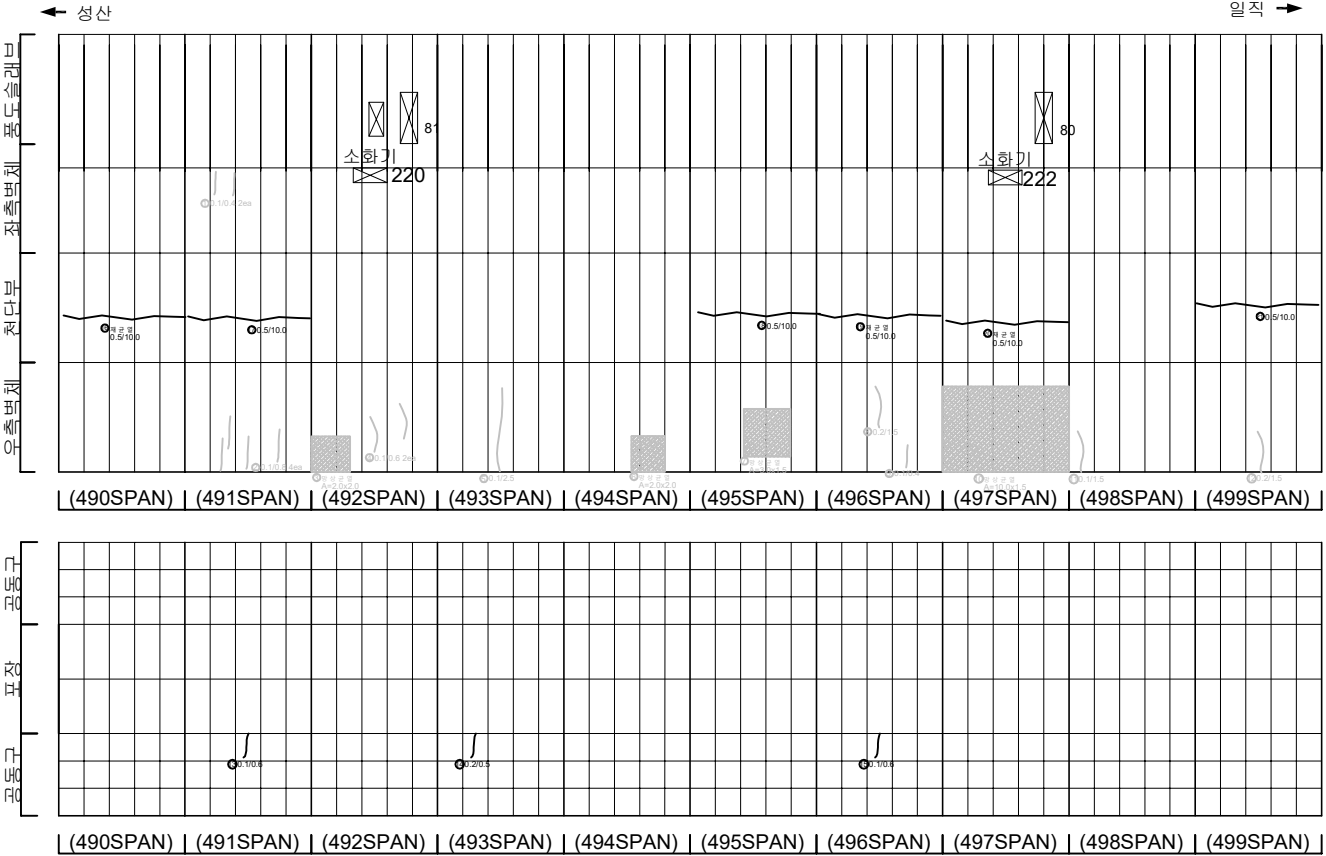
| 번호 | 발생<br>년도 | 부재 | 손상내용 | 손상현황 | | | | | | | 비 고 |
|---|---|---|---|---|---|---|---|---|---|---|---|
| 1 | 21하 | 측벽부 | 균열(폭0.2mm) | 0.2 | 0.6 | - | 0.60 | m | 1 | 0.60 | 22'상 보강 |
| 4 | 21하 | 측벽부 | 양상균열 | - | 4.5 | 1.0 | 4.50 | m <sup>2</sup> | 1 | 4.50 | 22'상 보강 |
| 11 | 21하 | 공동구 | 공동구 균열(폭0.2mm) | 0.2 | 0.6 | - | 0.60 | m | 1 | 0.60 | |
| 12 | 22상 | 천단부 | 균열(폭0.5mm) | 0.5 | 10.0 | - | 10.00 | m | 1 | 10.00 | |

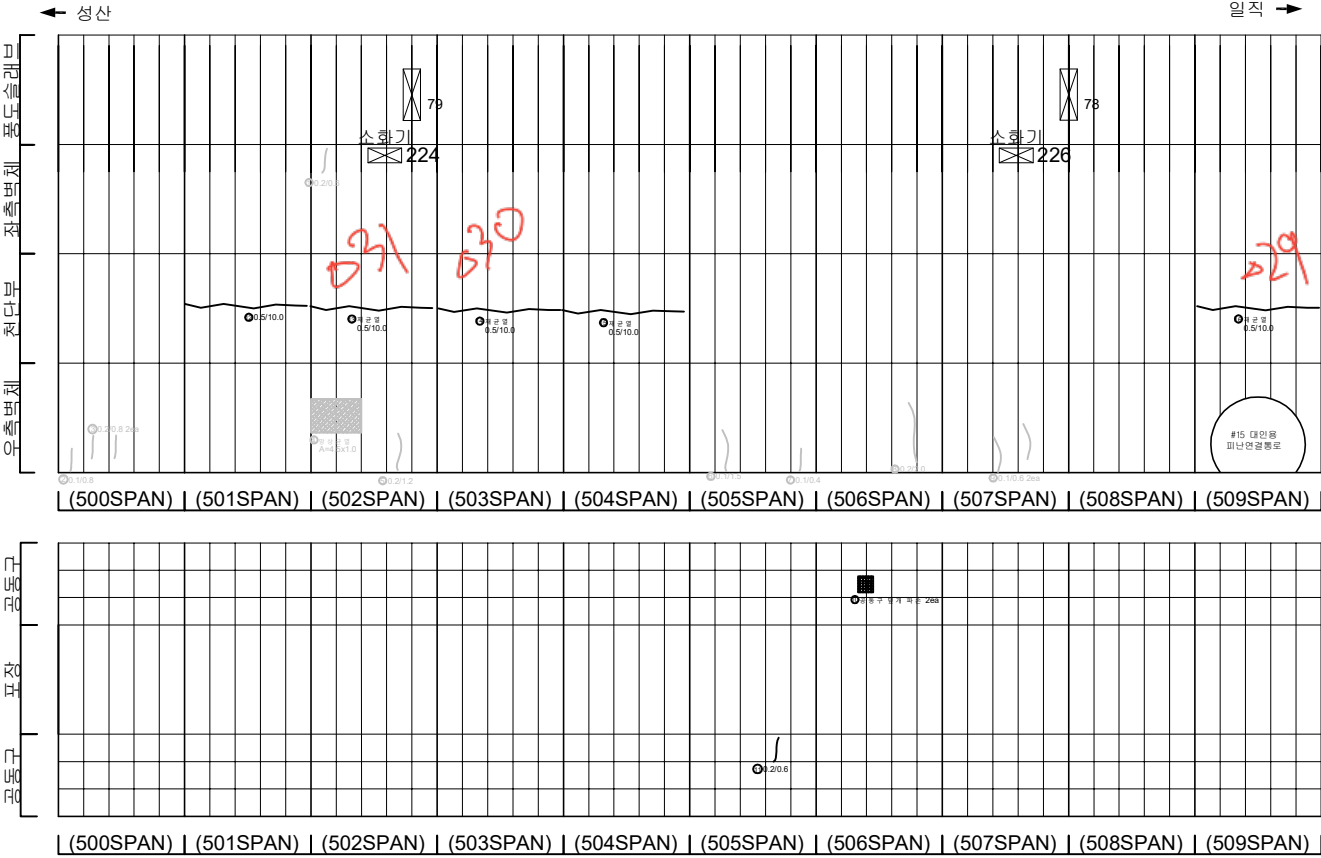
| 번호 | 발생<br>년도 | 부재 | 손상내용 | 손상현황 | | | | | | | 비 고 |
|---|---|---|---|---|---|---|---|---|---|---|---|
| 1 | 21회 | 측벽부 | 균열(폭0.2mm) | 0.2 | 1.0 | - | 1.00 | m | 2 | 2.00 | 22'상 보강 |
| 7 | 21회 | 측벽부 | 균열(폭0.1mm) | 0.1 | 2.0 | - | 2.00 | m | 2 | 4.00 | 22'상 보강 |
| 10 | 21회 | 공동구 | 공동구 균열(폭0.1mm) | 0.1 | 0.4 | - | 0.40 | m | 2 | 0.80 | |
| 11 | 22상 | 천단부 | 재균열(폭0.5mm) | 0.5 | 10.0 | - | 10.00 | m | 1 | 10.00 | |

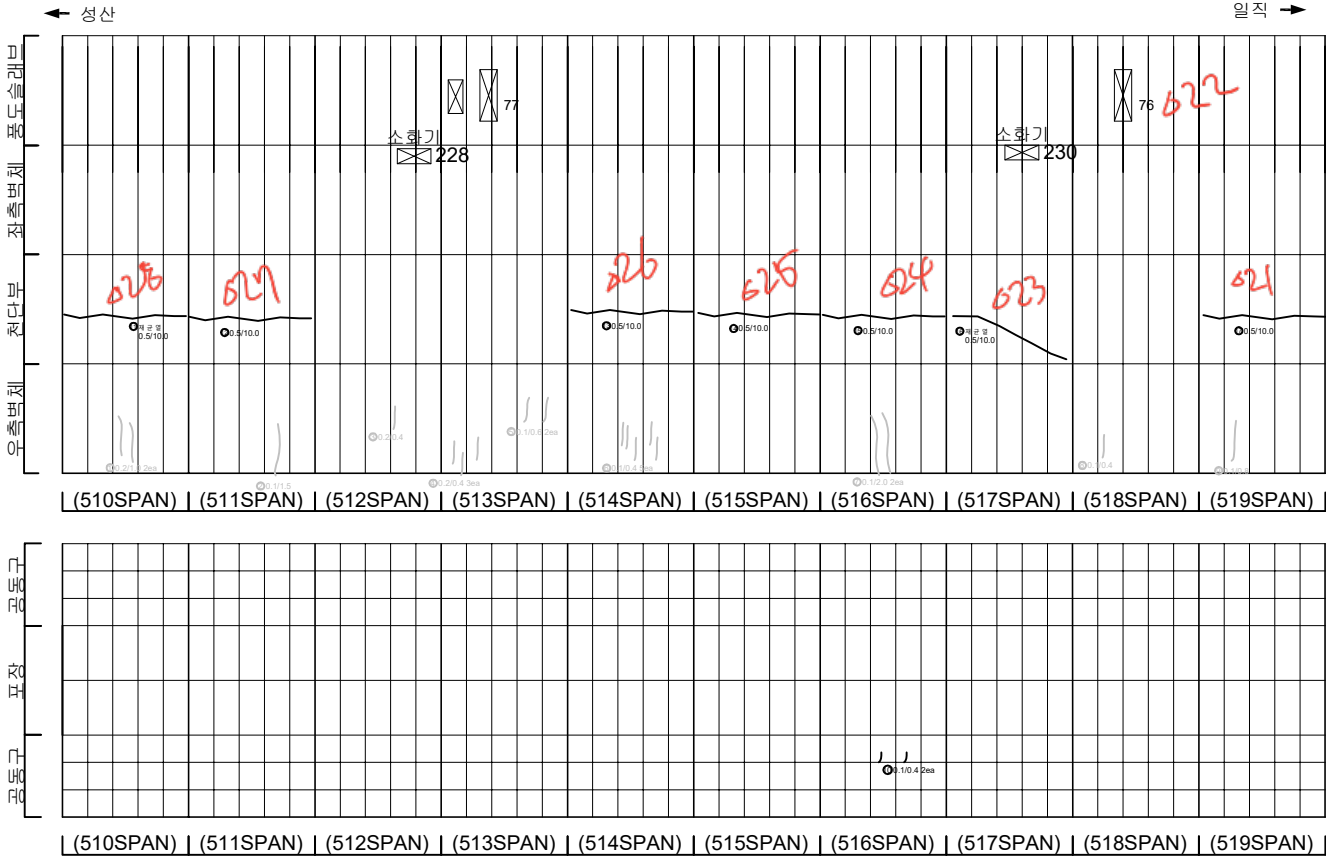
| 도면번호 | 08 |

| 번호 | 발생<br>년도 | 부재 | 손상내용 | 손상현황 | | | | | | | 비 고 |
|---|---|---|---|---|---|---|---|---|---|---|---|
| 1 | 21하 | 측벽부 | 양상균열 | - | 1.5 | 2.0 | 3.00 | m | 1 | 3.00 | 22'상 보강 |
| 2 | 21하 | 측벽부 | 균열(폭0.1mm) | 0.1 | 0.4 | - | 0.40 | m | 5 | 2.00 | 22'상 보강 |
| 4 | 22상 | 천단부 | 균열(폭0.5mm) | 0.5 | 10.00 | - | 10.00 | m | 1 | 10.00 | |

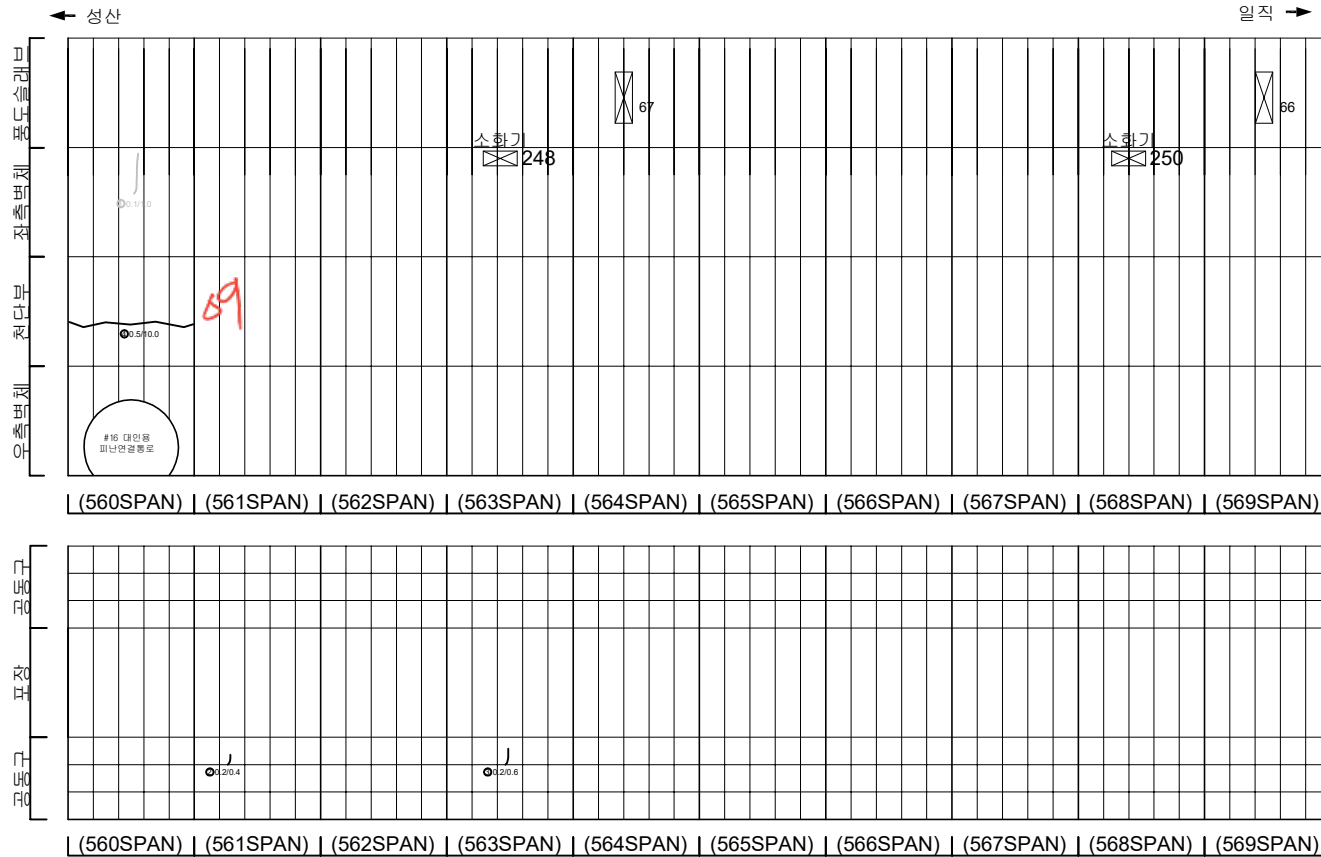
| | | 부식 | | 좌굴, 변형 | | 기타 | 도면번호<br>13 |

| 번호 | 발생<br>년도 | 부재 | 손상내용 | 손상현황 | | | | | | | 비 고 |
|---|---|---|---|---|---|---|---|---|---|---|---|
| 1 | 21하 | 측벽부 | 균열(폭0.3mm) | 0.3 | 1.0 | - | 1.00 | m | 1 | 1.00 | 22'상 보강 |
| 2 | 21하 | 공동구 | 공동구 균열(폭0.2mm) | 0.2 | 0.4 | - | 0.40 | m | 1 | 0.40 | |
| 3 | 21하 | 공동구 | 공동구 균열(폭0.2mm) | 0.2 | 0.4 | - | 0.40 | m | 1 | 0.40 | |

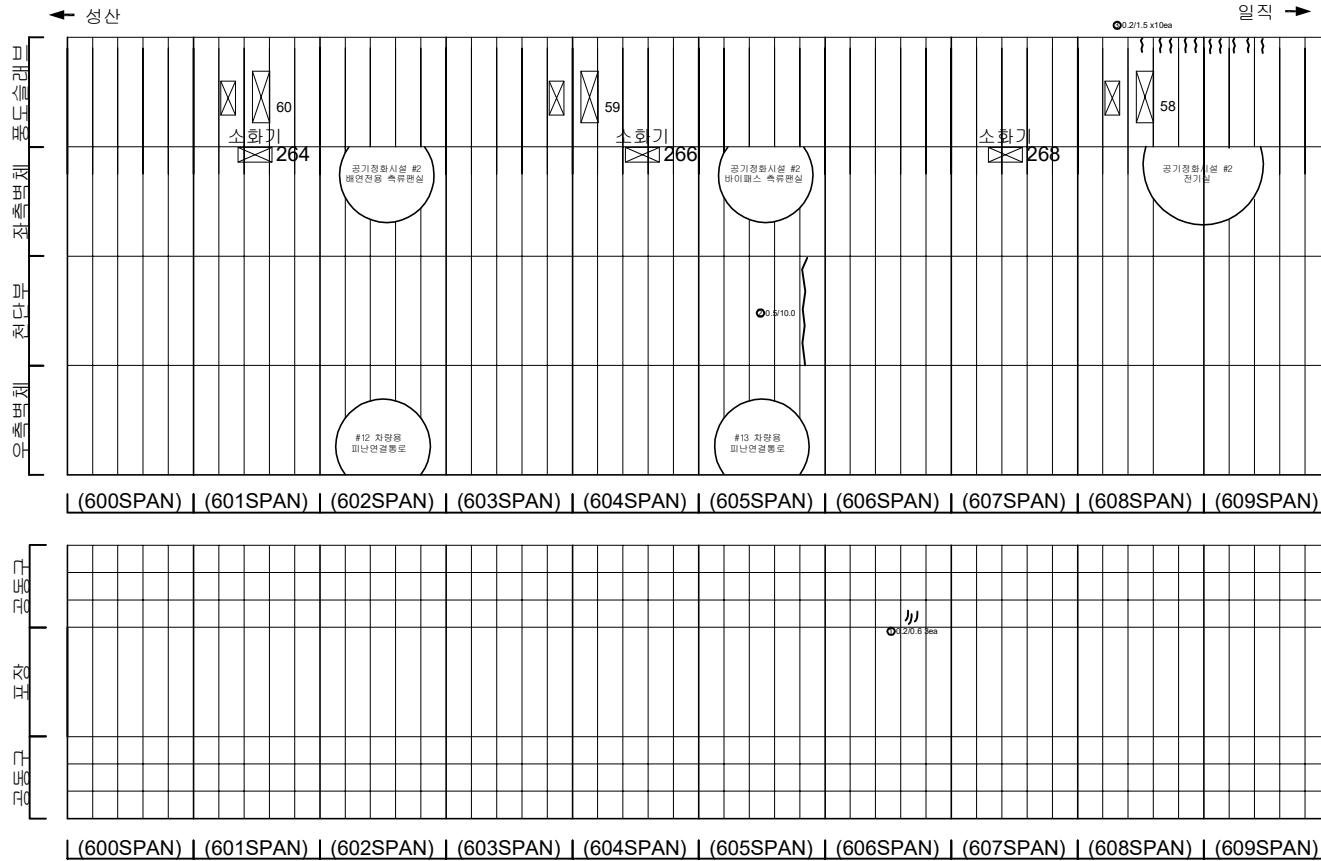
| | | 부식 | | 좌굴, 변형 | | 기타 | 도면번호<br>17 |

| 번호 | 발생<br>년도 | 부재 | 손상내용 | 손상현황 | | | | | | | 비 고 |
|---|---|---|---|---|---|---|---|---|---|---|---|
| 1 | 21년 | 측벽부 | 균열(폭0.1mm) | 0.1 | 0.6 | - | 0.00 | m | 1 | 0.00 | 22'상 보강 |
| 2 | 21년 | 측벽부 | 방상균열 | - | 1.5 | 2.0 | 3.00 | m | 1 | 3.00 | 22'상 보강 |
| 3 | 21년 | 측벽부 | 방상균열 | - | 2.0 | 1.0 | 2.00 | m | 1 | 2.00 | 22'상 보강 |
| 4 | 22상 | 천단부 | 균열(폭0.5mm) | 0.5 | 10.0 | - | 10.00 | m | 1 | 10.00 | |
