서부간선지하도로 정기 , 정밀안전점검 용역

## 외관조사망도

( 서부간선지하도로 (일직방향) )-2공구

서서울도시고속도로(주)

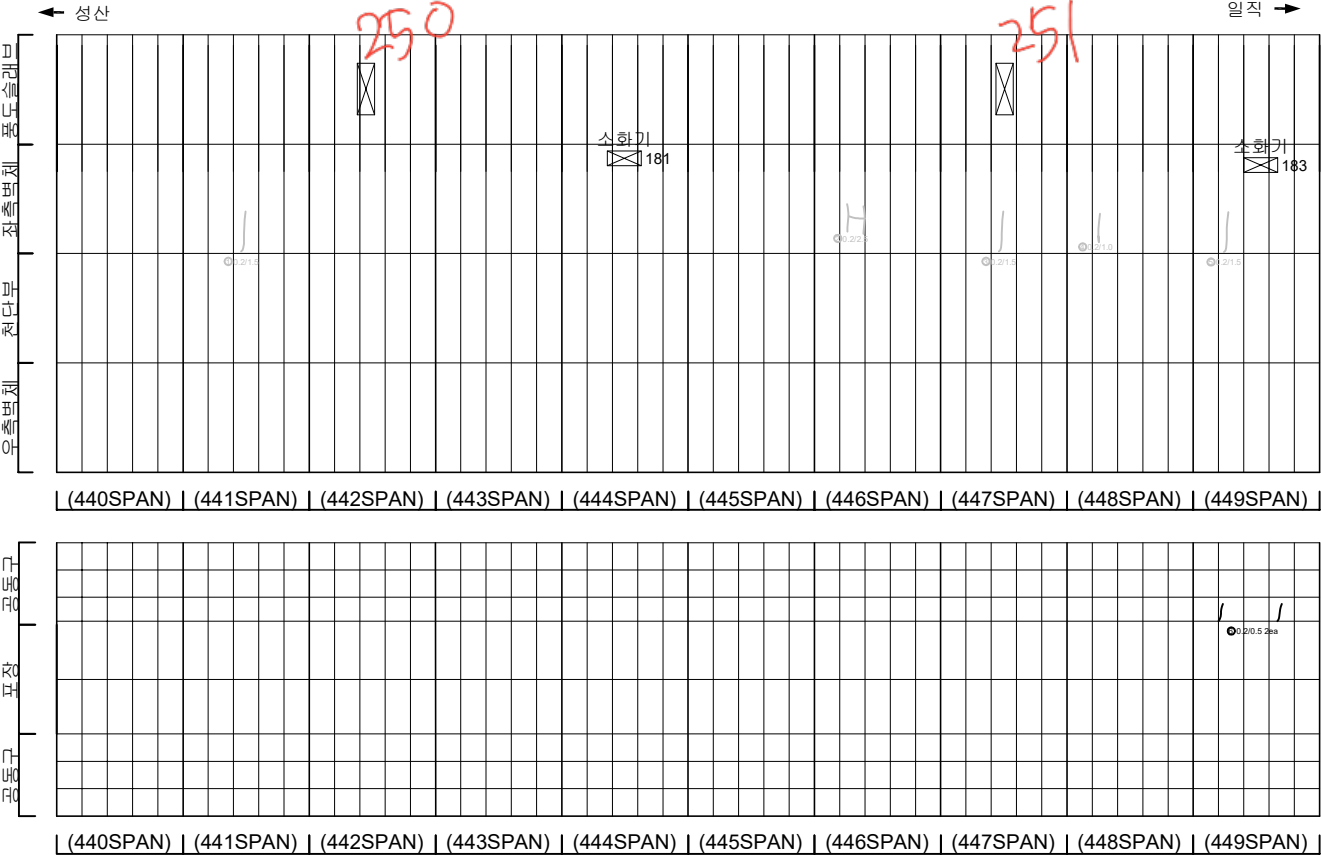
| 번호 | 발생<br>년도 | 부재 | 손상내용 | 손상현황 | | | | | | | 비 고 |
|---|---|---|---|---|---|---|---|---|---|---|---|
| 1 | 215 | 측벽부 | 균열(폭0.2mm) | 0.2 | 1.5 | - | 1.50 | m | 1 | 1.50 | 22'상 보강 |
| 2 | 215 | 측벽부 | 균열(폭0.2mm) | 0.2 | 2.5 | - | 2.50 | m | 1 | 2.50 | 22'상 보강 |
| 3 | 215 | 측벽부 | 균열(폭0.2mm) | 0.2 | 1.5 | - | 1.50 | m | 1 | 1.50 | 22'상 보강 |
| 4 | 215 | 측벽부 | 균열(폭0.2mm) | 0.2 | 1.0 | - | 1.00 | m | 1 | 1.00 | 22'상 보강 |
| 5 | 215 | 측벽부 | 균열(폭0.2mm) | 0.2 | 1.5 | - | 1.50 | m | 1 | 1.50 | 22'상 보강 |
| 6 | 215 | 공동구 | 공동구 균열(폭0.2mm) | 0.2 | 0.5 | - | 0.50 | m | 2 | 1.00 | |

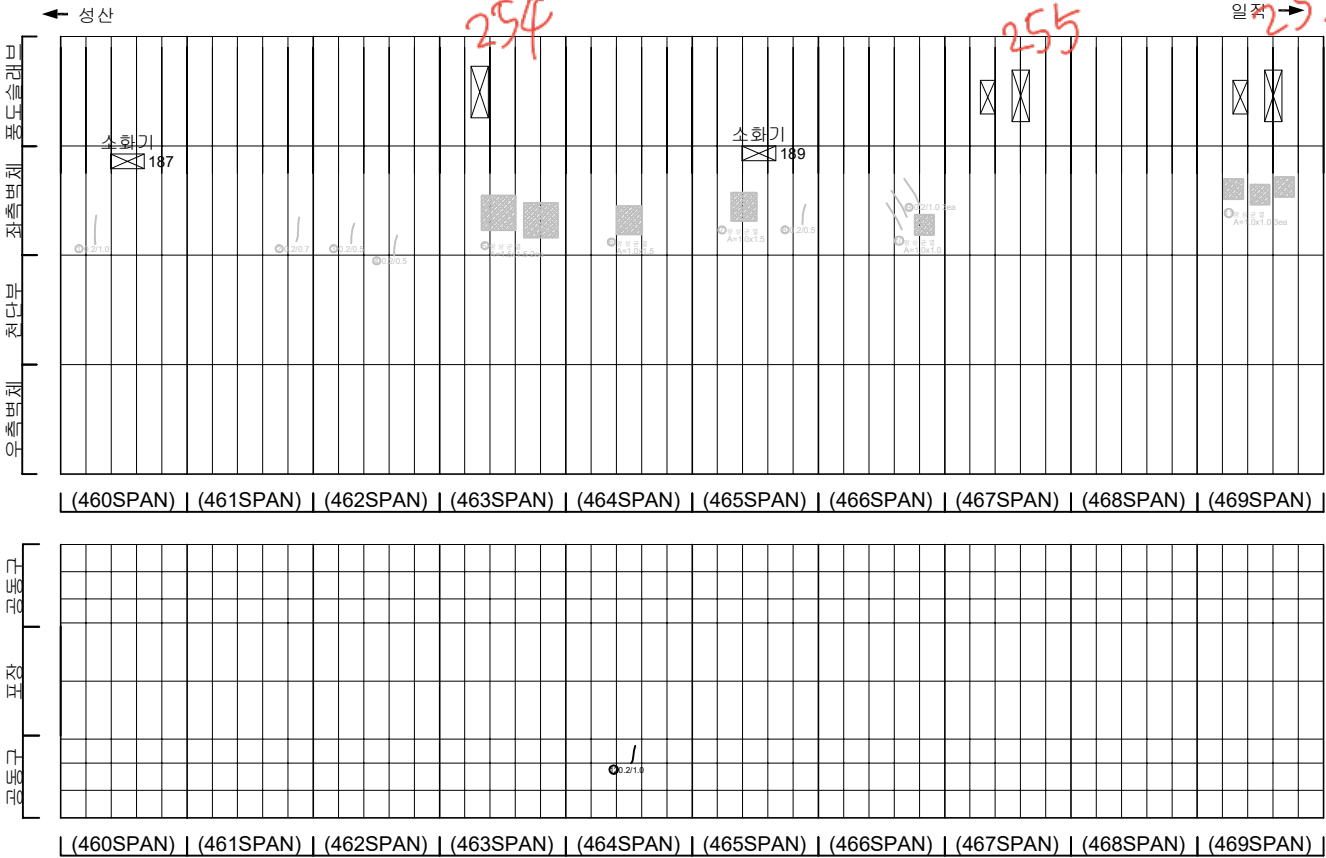
| 번호 | 발생<br>년도 | 부재 | 손상내용 | 손상현황 | | | | | | | 비 고 |
|---|---|---|---|---|---|---|---|---|---|---|---|
| 1 | 21하 | 측벽부 | 균열(폭0.2mm) | 0.2 | 1.0 | - | 1.00 | m | 1 | 1.00 | 22'상 보수 |
| 2 | 21하 | 측벽부 | 균열(폭0.2mm) | 0.2 | 0.7 | - | 0.70 | m | 1 | 0.70 | 22'상 보수 |
| 3 | 21하 | 측벽부 | 균열(폭0.2mm) | 0.2 | 0.5 | - | 0.50 | m | 1 | 0.50 | 22'상 보수 |
| 4 | 21하 | 측벽부 | 균열(폭0.2mm) | 0.2 | 0.5 | - | 0.50 | m | 1 | 0.50 | 22'상 보수 |
| 5 | 21하 | 측벽부 | 방상균열 | - | 1.5 | 1.5 | 2.25 | m² | 2 | 4.50 | 22'상 보수 |
| 6 | 21하 | 측벽부 | 방상균열 | - | 1.0 | 1.5 | 1.50 | m² | 1 | 1.50 | 22'상 보수 |
| 7 | 21하 | 측벽부 | 방상균열 | - | 1.0 | 1.5 | 1.50 | m² | 1 | 1.50 | 22'상 보수 |
| 8 | 21하 | 측벽부 | 균열(폭0.2mm) | 0.2 | 0.5 | - | 0.50 | m | 1 | 0.50 | 22'상 보수 |
| 9 | 21하 | 측벽부 | 균열(폭0.2mm) | 0.2 | 1.0 | - | 1.00 | m | 3 | 3.00 | 22'상 보수 |
| 10 | 21하 | 측벽부 | 방상균열 | - | 1.0 | 1.0 | 1.00 | m² | 1 | 1.00 | 22'상 보수 |
| 11 | 21하 | 측벽부 | 방상균열 | - | 1.0 | 1.0 | 1.00 | m² | 3 | 3.00 | 22'상 보수 |
| 12 | 21하 | 공동구 | 공동구 균열(폭0.2mm) | 0.2 | 1.0 | - | 1.00 | m | 1 | 1.00 | |

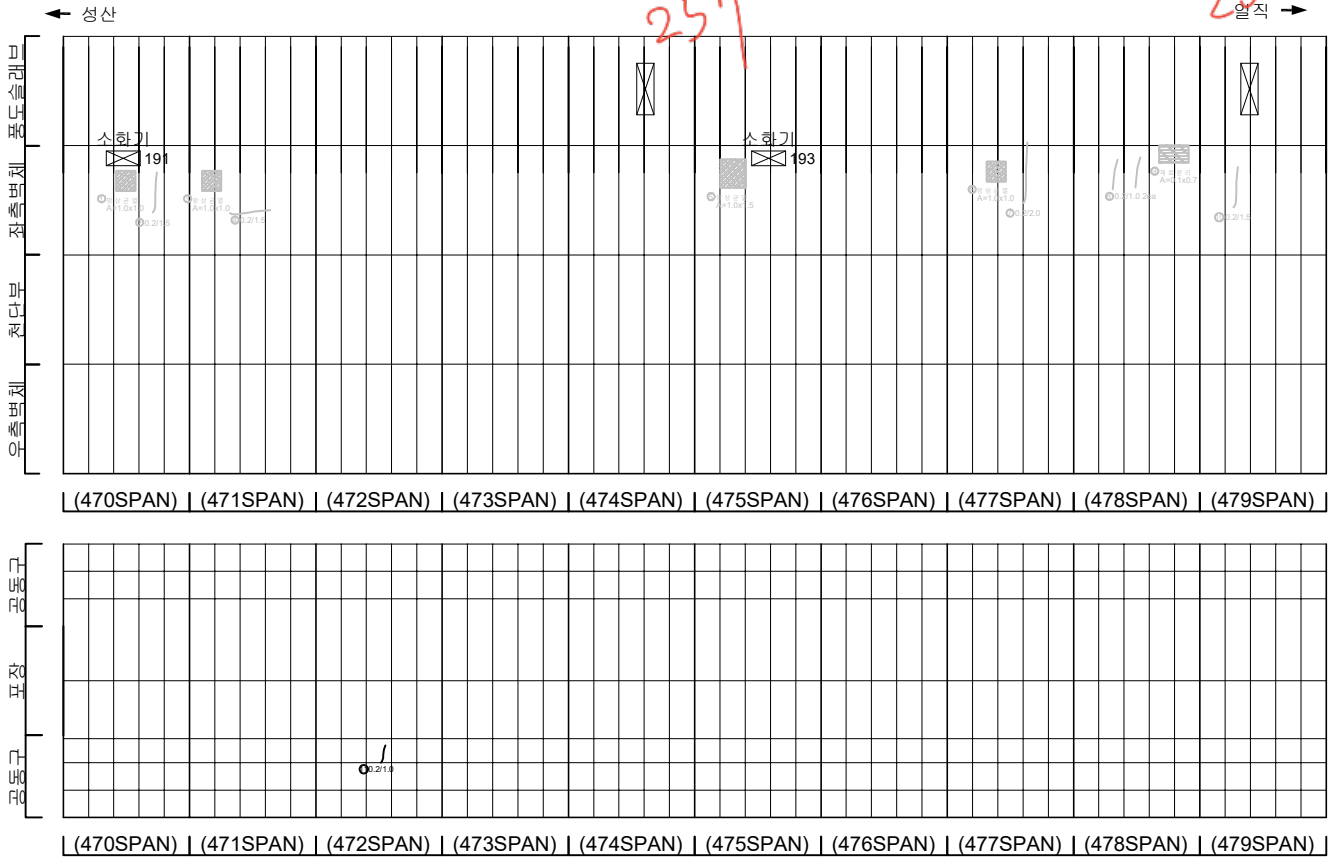
| 번호 | 발생<br>년도 | 부재 | 손상내용 | 손상현황 | | | | | | | 비 고 |
|---|---|---|---|---|---|---|---|---|---|---|---|
| 1 | 21년 | 측벽부 | 양상균열 | - | 1.0 | 1.0 | 1.00 | m | 1 | 1.00 | 22'상 보수 |
| 2 | 21년 | 측벽부 | 균열(폭0.2mm) | 0.2 | 1.5 | - | 1.50 | m | 1 | 1.50 | 22'상 보수 |
| 3 | 21년 | 측벽부 | 양상균열 | - | 1.0 | 1.0 | 1.00 | m | 1 | 1.00 | 22'상 보수 |
| 4 | 21년 | 측벽부 | 균열(폭0.2mm) | 0.2 | 1.5 | - | 1.50 | m | 1 | 1.50 | 22'상 보수 |
| 5 | 21년 | 측벽부 | 양상균열 | - | 1.0 | 1.5 | 1.50 | m | 1 | 1.50 | 22'상 보 |
| 6 | 21년 | 측벽부 | 양상균열 | - | 1.0 | 1.0 | 1.00 | m | 1 | 1.00 | 22'상 보수 |
| 7 | 21년 | 측벽부 | 균열(폭0.2mm) | 0.2 | 2.0 | - | 2.00 | m | 1 | 2.00 | 22'상 보수 |
| 8 | 21년 | 측벽부 | 균열(폭0.2mm) | 0.2 | 1.0 | - | 1.00 | m | 2 | 2.00 | 22'상 보수 |
| 10 | 21년 | 측벽부 | 균열(폭0.2mm) | 0.2 | 1.5 | - | 1.50 | m | 1 | 1.50 | 22'상 보수 |
| 11 | 21년 | 공동구 | 공동구 균열(폭0.2mm) | 0.2 | 0.5 | - | 0.50 | m | 1 | 0.50 | |

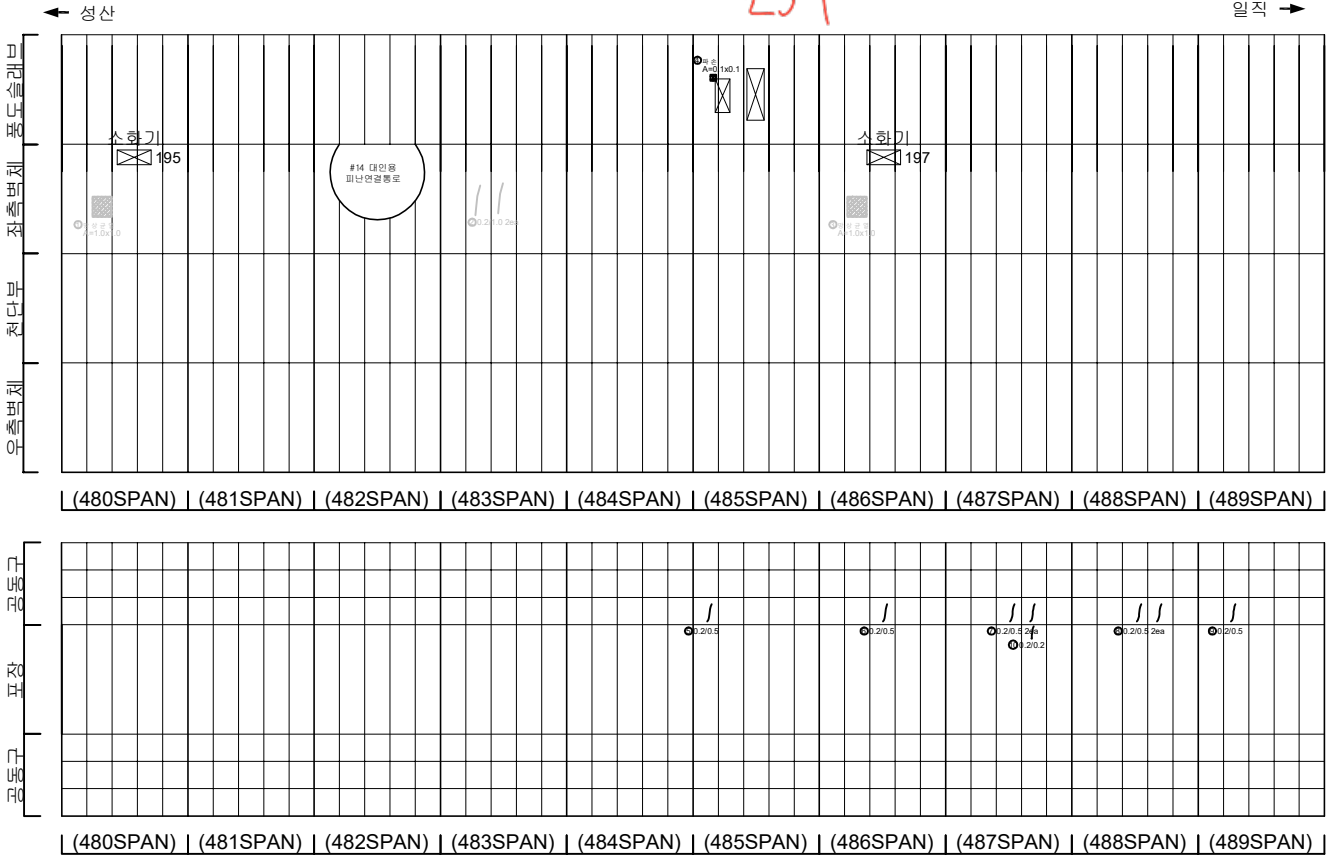
| 번호 | 발생<br>년도 | 부재 | 손상내용 | 손상현황 | | | | | | | 비 고 |
|---|---|---|---|---|---|---|---|---|---|---|---|
| 1 | 215 | 측벽부 | 양상균열 | - | 1.0 | 1.0 | 1.00 | m | 1 | 1.00 | 22'상 보강 |
| 2 | 215 | 측벽부 | 균열(폭0.2mm) | 0.2 | 1.0 | - | 1.00 | m | 2 | 2.00 | 22'상 보강 |
| 3 | 215 | 측벽부 | 양상균열 | - | 1.0 | 1.0 | 1.00 | m | 1 | 1.00 | 22'상 보강 |
| 5 | 215 | 공동구 | 공동구 균열(폭0.2mm) | 0.2 | 0.5 | - | 0.50 | m | 1 | 0.50 | |
| 6 | 215 | 공동구 | 공동구 균열(폭0.2mm) | 0.2 | 0.5 | - | 0.50 | m | 1 | 0.50 | |
| 7 | 215 | 공동구 | 공동구 균열(폭0.2mm) | 0.2 | 0.5 | - | 0.50 | m | 2 | 1.00 | |
| 8 | 215 | 공동구 | 공동구 균열(폭0.2mm) | 0.2 | 0.5 | - | 0.50 | m | 2 | 1.00 | |
| 9 | 215 | 공동구 | 공동구 균열(폭0.2mm) | 0.2 | 0.5 | - | 0.50 | m | 1 | 0.50 | |
| 10 | 215 | 공동구 | 공동구 균열(폭0.2mm) | 0.2 | 0.2 | - | 0.20 | m | 1 | 0.20 | |

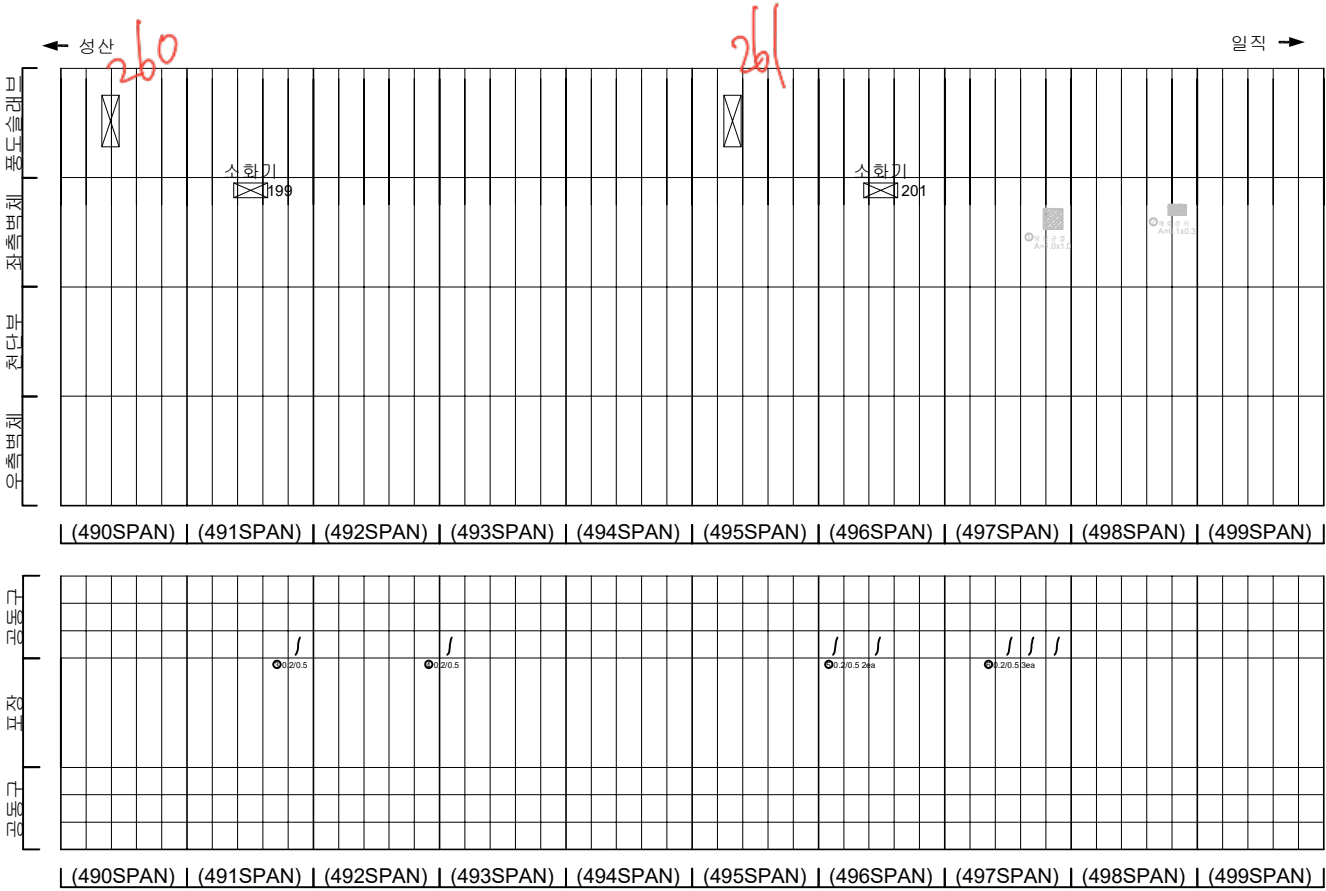
| 번호 | 발생<br>년도 | 부재 | 손상내용 | 손상현황 | | | | | | | 비 고 |
|---|---|---|---|---|---|---|---|---|---|---|---|
| 1 | 21하 | 측벽부 | 광상균열 | - | 1.0 | 1.0 | 1.00 | m <sup>3</sup> | 1 | 1.00 | 22'상 보강 |
| 3 | 21하 | 공동구 | 공동구 균열(폭0.2mm) | 0.2 | 0.5 | - | 0.50 | m | 1 | 0.50 | |
| 4 | 21하 | 공동구 | 공동구 균열(폭0.2mm) | 0.2 | 0.5 | - | 0.50 | m | 1 | 0.50 | |
| 5 | 21하 | 공동구 | 공동구 균열(폭0.2mm) | 0.2 | 0.5 | - | 0.50 | m | 2 | 1.00 | |
| 6 | 21하 | 공동구 | 공동구 균열(폭0.2mm) | 0.2 | 0.5 | - | 0.50 | m | 3 | 1.50 | |

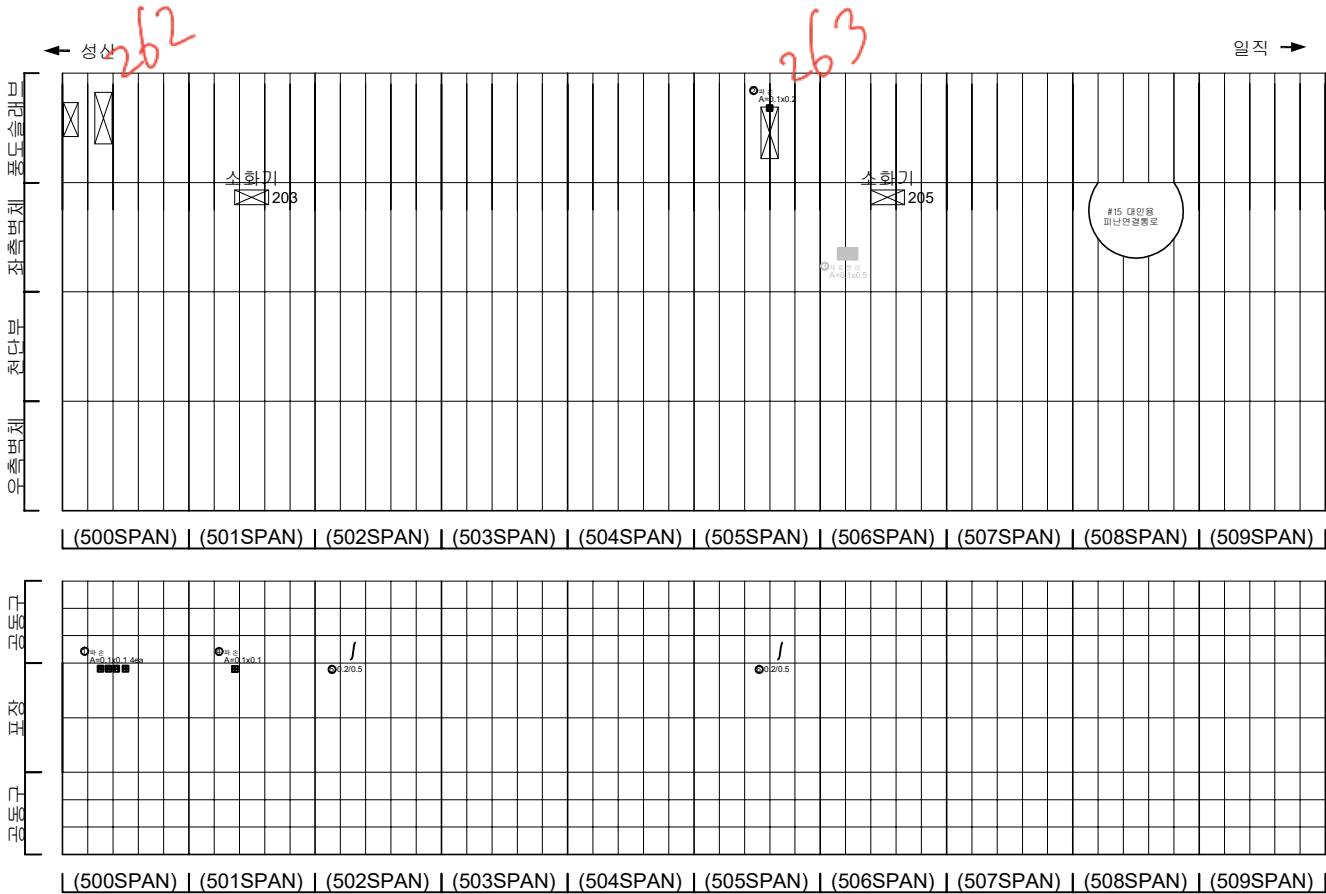
| 번호 | 발생<br>년도 | 부재 | 손상내용 | 손상현황 | | | | | | | 비 고 |
|---|---|---|---|---|---|---|---|---|---|---|---|
| 5 | 21하 | 공동구 | 공동구 균열(폭0.2mm) | 0.2 | 0.5 | - | 0.50 | m | 1 | 0.50 | |
| 6 | 21하 | 공동구 | 공동구 균열(폭0.2mm) | 0.2 | 0.5 | - | 0.50 | m | 1 | 0.50 | |

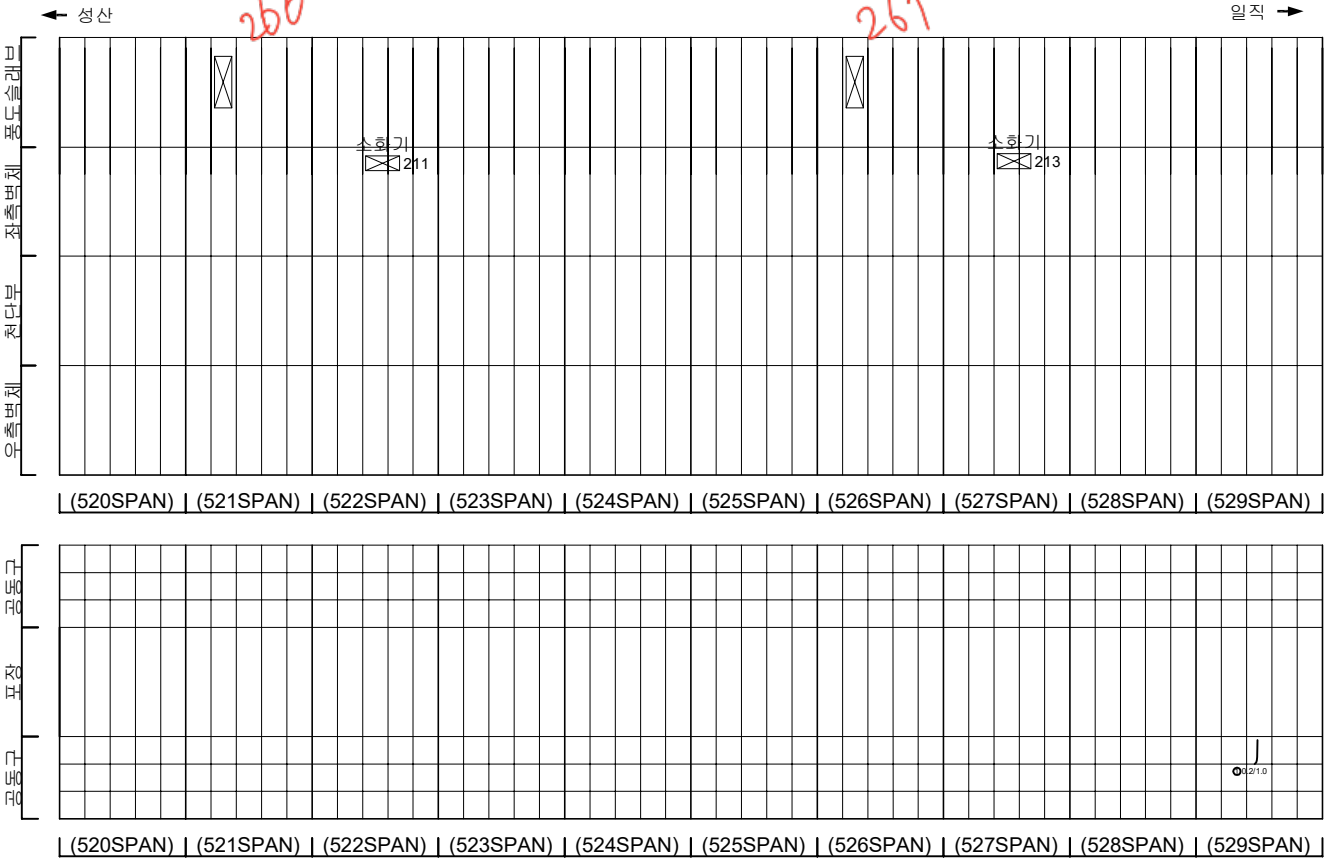
| 번호 | 발생<br>년도 | 부재 | 손상내용 | 손상현황 | | | | | | | 비 고 |
|---|---|---|---|---|---|---|---|---|---|---|---|
| 1 | 215 | 공동구 | 공동구 균열(폭0.2mm) | 0.2 | 1.0 | - | 1.00 | m | 1 | 1.00 | |

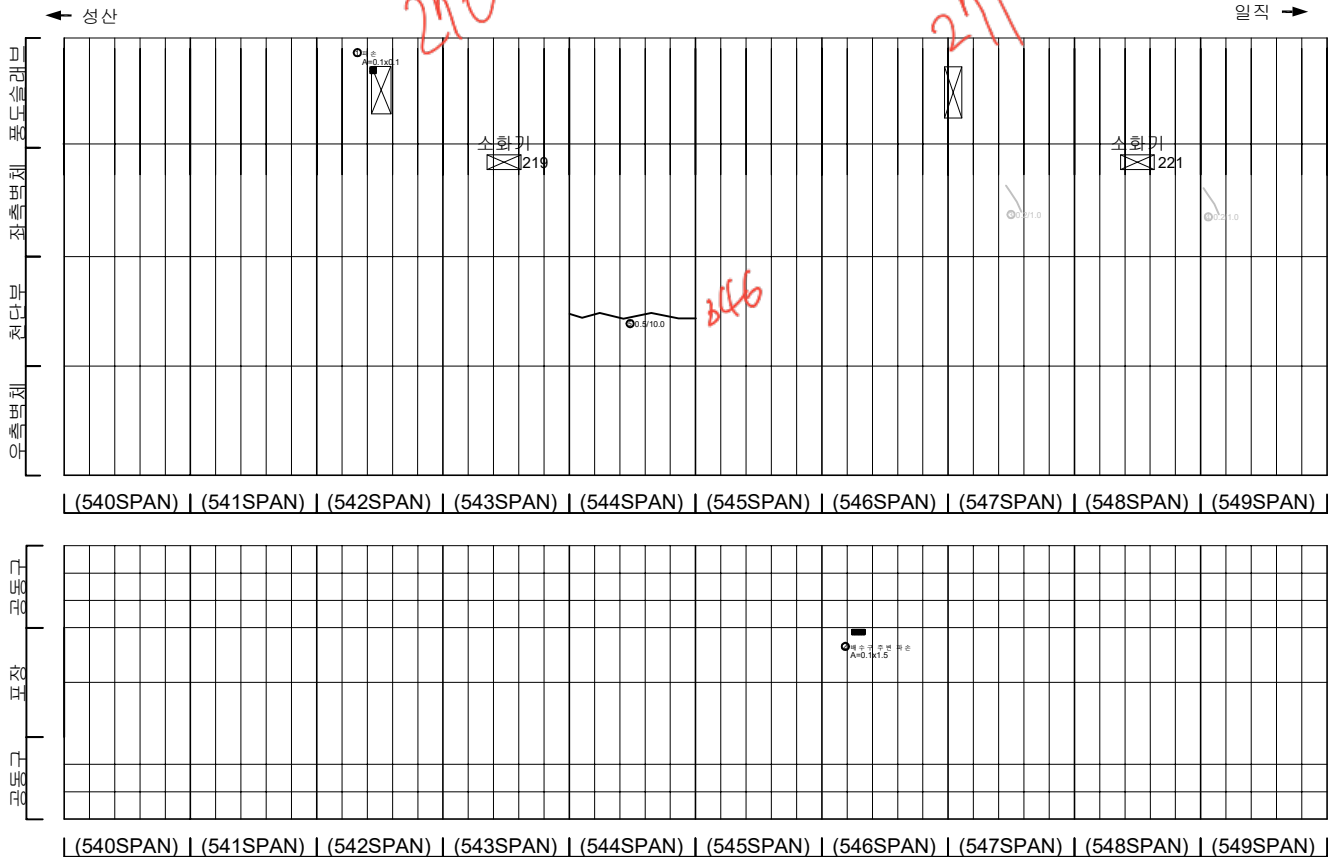
| 번호 | 발생<br>년도 | 부재 | 손상내용 | 손상현황 | | | | | | | 비 고 |
|---|---|---|---|---|---|---|---|---|---|---|---|
| 3 | 215 | 측벽부 | 균열(폭0.2mm) | 0.2 | 1.0 | - | 1.00 | m | 1 | 1.00 | 22'상 보수 |
| 4 | 215 | 측벽부 | 균열(폭0.2mm) | 0.2 | 1.0 | - | 1.00 | m | 1 | 1.00 | 22'상 보수 |
| 5 | 22상 | 현단부 | 균열(폭0.5mm) | 0.5 | 10.0 | - | 10.00 | m | 1 | 10.00 | |

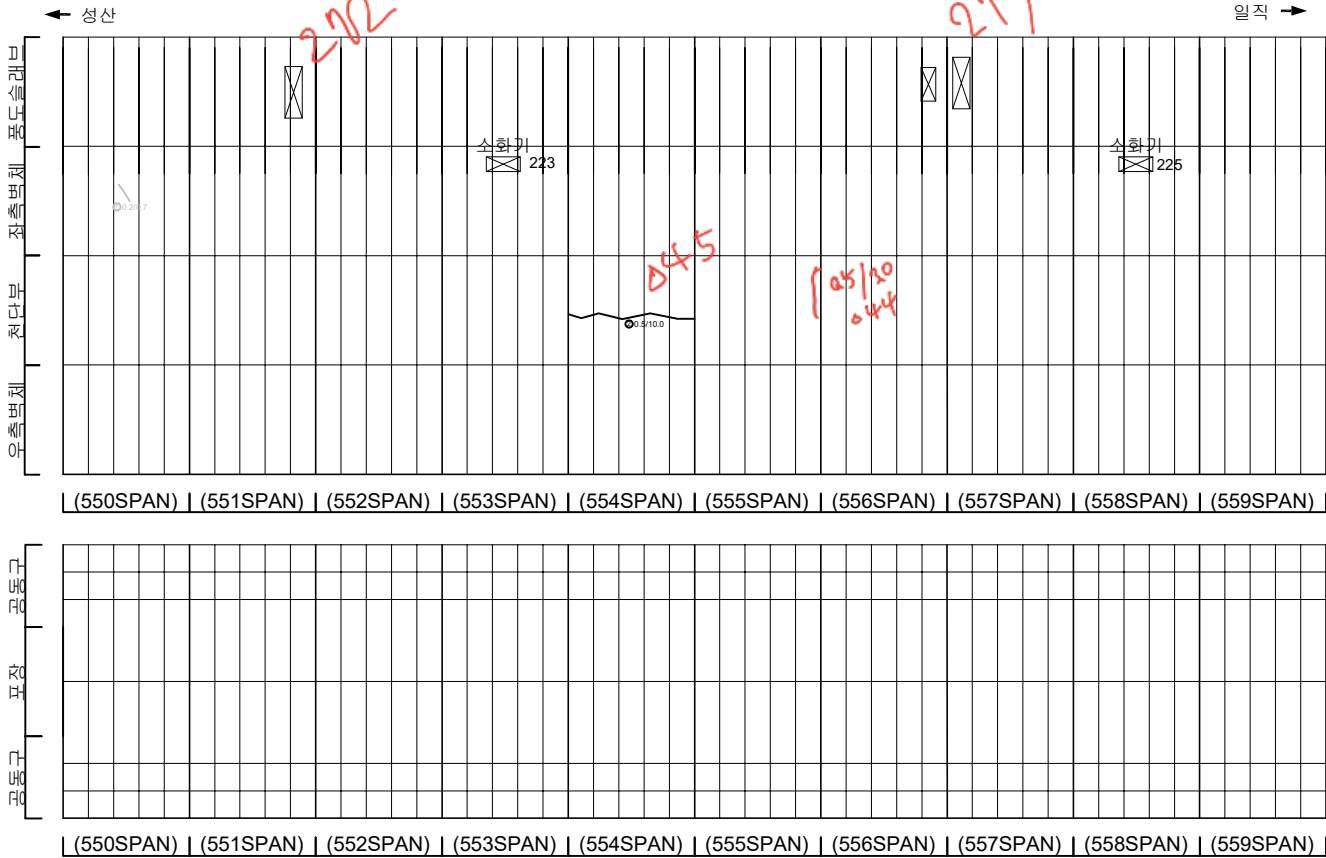
| 번호 | 발생년도 | 부재 | 손상내용 | 손상현황 | | | | | | | 비고 |
|---|---|---|---|---|---|---|---|---|---|---|---|
| 1 | 2158 | 측벽부 | 균열(폭0.2mm) | 0.2 | 0.7 | - | 0.70 | m | 1 | 0.70 | 22'정 보수 |
| 2 | 2288 | 천단부 | 균열(폭0.5mm) | 0.5 | 10.0 | - | 10.00 | m | 1 | 10.00 | |

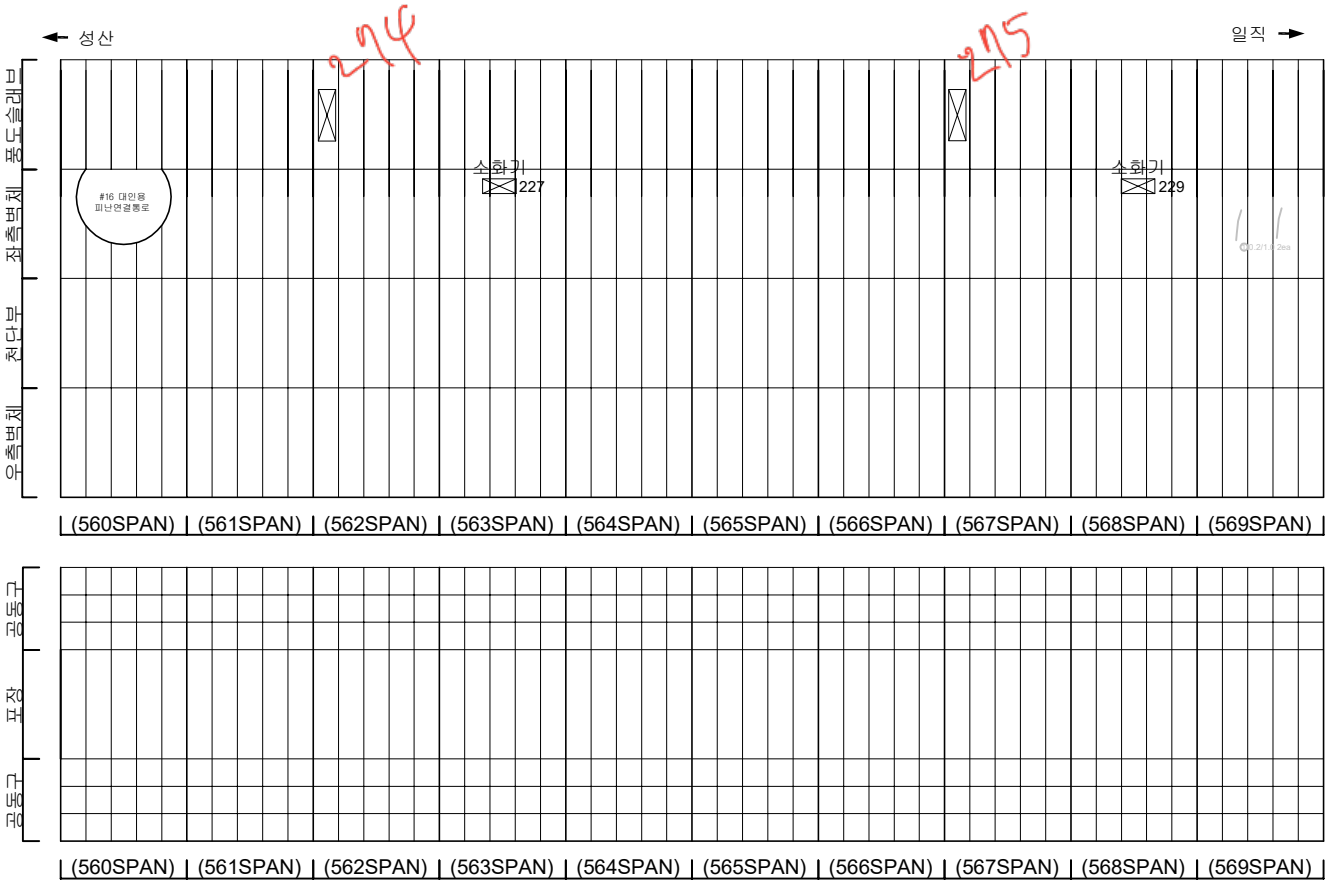
| 번호 | 발생<br>년도 | 부재 | 손상내용 | 손상현황 | | | | | | | 비 고 |
|---|---|---|---|---|---|---|---|---|---|---|---|
| 1 | 21년 | 측벽부 | 균열(폭0.2mm) | 0.2 | 1.0 | - | 1.00 | m | 2 | 2.00 | 21년 보수 |

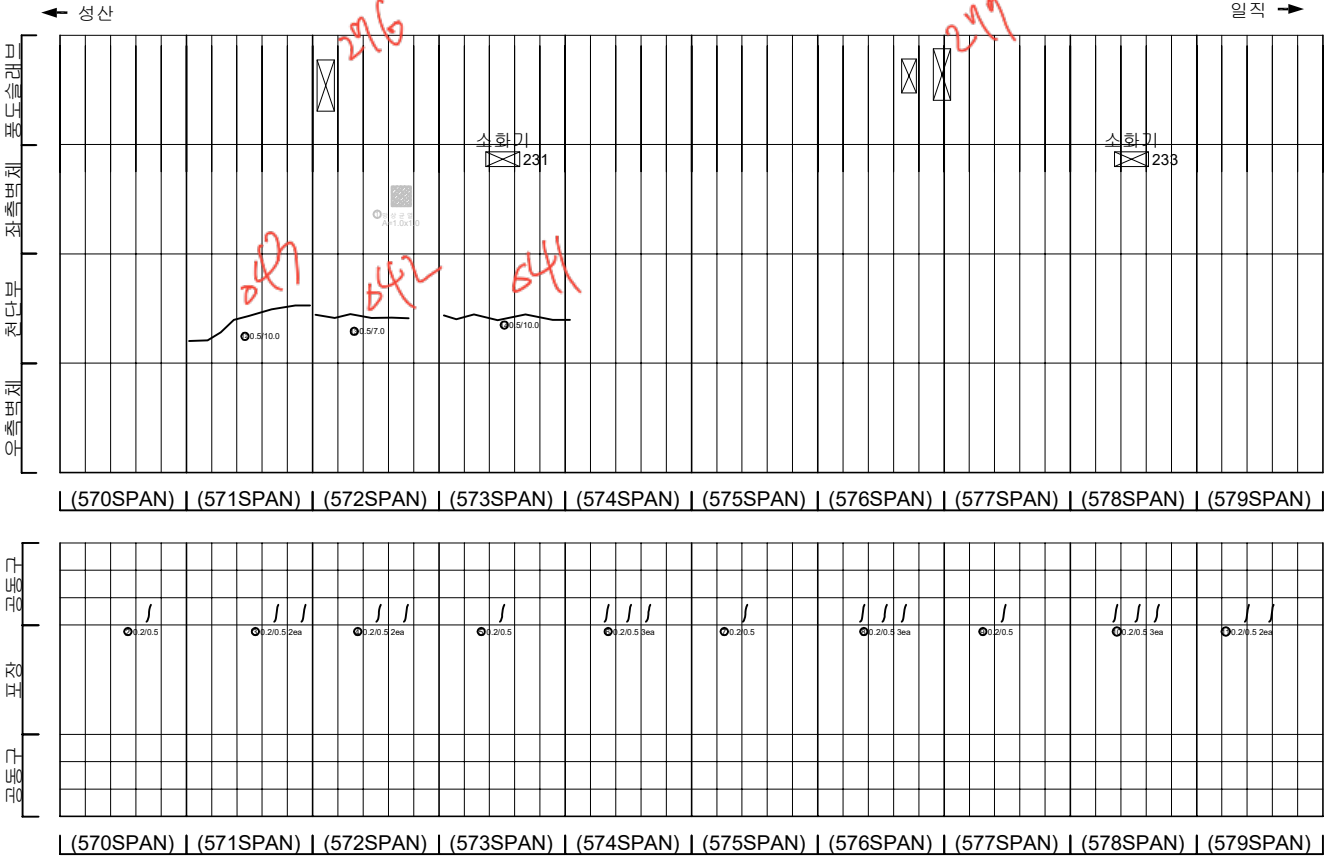
| 번호 | 발생<br>년도 | 부재 | 손상내용 | 손상현황 | | | | | | 비 고 | |
|---|---|---|---|---|---|---|---|---|---|---|---|
| 1 | 21하 | 측벽부 | 경상균열 | | 1.0 | 1.0 | 1.00 | m | | 1.00 | 22상 보강 |
| 2 | 21하 | 공동구 | 공동구 균열(폭0.2mm) | 0.2 | 0.5 | - | 0.50 | m | 1 | 0.50 | |
| 3 | 21하 | 공동구 | 공동구 균열(폭0.2mm) | 0.2 | 0.5 | - | 0.50 | m | 2 | 1.00 | |
| 4 | 21하 | 공동구 | 공동구 균열(폭0.2mm) | 0.2 | 0.5 | - | 0.50 | m | 2 | 1.00 | |
| 5 | 21하 | 공동구 | 공동구 균열(폭0.2mm) | 0.2 | 0.5 | - | 0.50 | m | 1 | 0.50 | |
| 6 | 21하 | 공동구 | 공동구 균열(폭0.2mm) | 0.2 | 0.5 | - | 0.50 | m | 3 | 1.50 | |
| 7 | 21하 | 공동구 | 공동구 균열(폭0.2mm) | 0.2 | 0.5 | - | 0.50 | m | 1 | 0.50 | |
| 8 | 21하 | 공동구 | 공동구 균열(폭0.2mm) | 0.2 | 0.5 | - | 0.50 | m | 3 | 1.50 | |
| 9 | 21하 | 공동구 | 공동구 균열(폭0.2mm) | 0.2 | 0.5 | - | 0.50 | m | 1 | 0.50 | |
| 10 | 21하 | 공동구 | 공동구 균열(폭0.2mm) | 0.2 | 0.5 | - | 0.50 | m | 3 | 1.50 | |
| 11 | 21하 | 공동구 | 공동구 균열(폭0.2mm) | 0.2 | 0.5 | - | 0.50 | m | 2 | 1.00 | |
| 12 | 22상 | 천단부 | 균열(폭0.5mm) | 0.5 | 10.0 | - | 10.00 | m | 1 | 10.00 | |
| 13 | 22상 | 천단부 | 균열(폭0.5mm) | 0.5 | 7.0 | - | 7.00 | m | 1 | 7.00 | |
| 14 | 22상 | 천단부 | 균열(폭0.5mm) | 0.5 | 10.0 | - | 10.00 | m | 1 | 10.00 | |

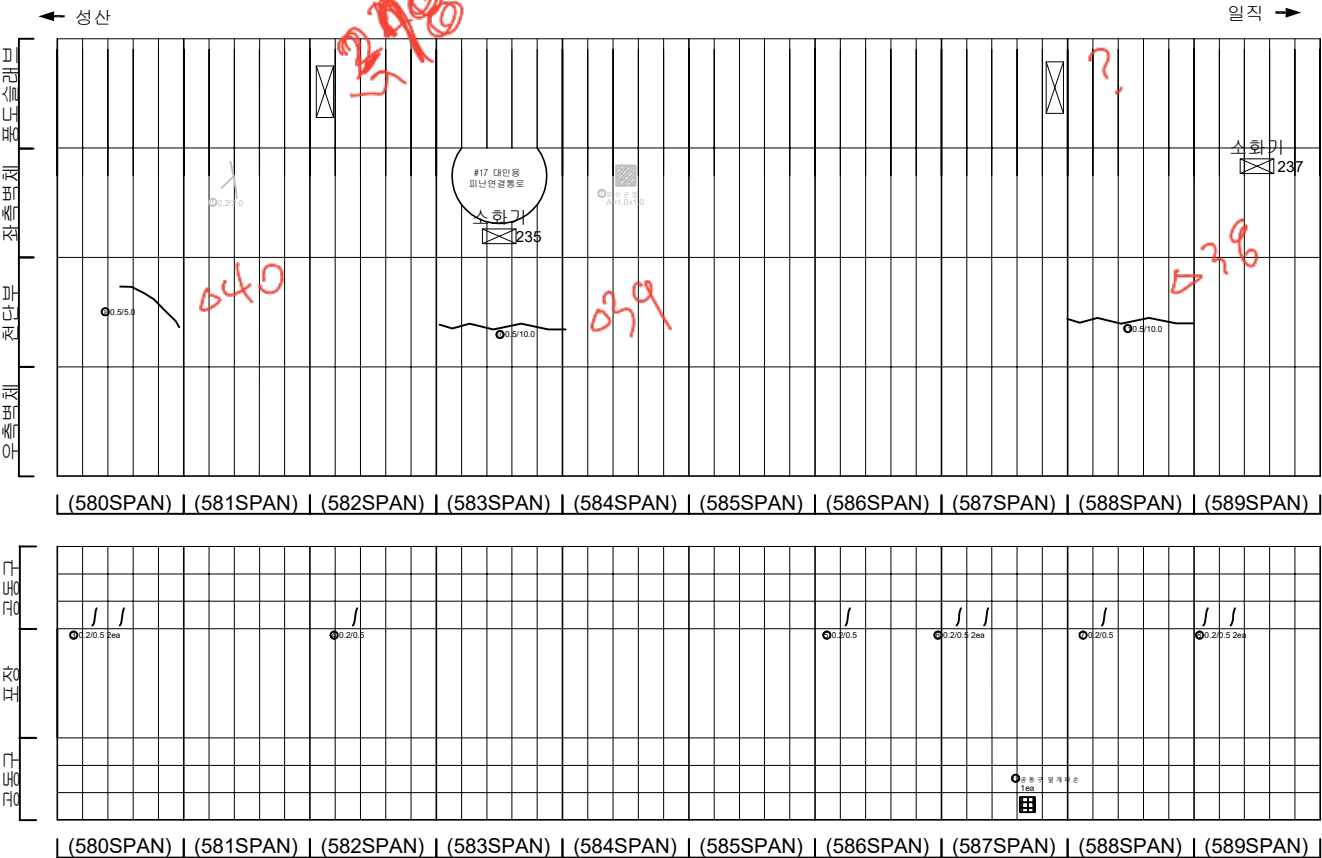
| 번호 | 발생<br>년도 | 부재 | 손상내용 | 손상현황 | | | | | | | 비 고 |
|---|---|---|---|---|---|---|---|---|---|---|---|
| 1 | 21하 | 측벽부 | 균열(폭0.2mm) | 0.2 | 2.0 | - | 2.00 | m | 1 | 2.00 | 22'상 보강 |
| 2 | 21하 | 측벽부 | 방식균열 | - | 1.0 | 1.0 | 1.00 | m | 1 | 1.00 | 22'상 보강 |
| 3 | 21하 | 공동구 | 공동구 균열(폭0.2mm) | 0.2 | 0.5 | - | 0.50 | m | 2 | 1.00 | |
| 4 | 21하 | 공동구 | 공동구 균열(폭0.2mm) | 0.2 | 0.5 | - | 0.50 | m | 1 | 0.50 | |
| 5 | 21하 | 공동구 | 공동구 균열(폭0.2mm) | 0.2 | 0.5 | - | 0.50 | m | 1 | 0.50 | |
| 6 | 21하 | 공동구 | 공동구 균열(폭0.2mm) | 0.2 | 0.5 | - | 0.50 | m | 2 | 1.00 | |
| 7 | 21하 | 공동구 | 공동구 균열(폭0.2mm) | 0.2 | 0.5 | - | 0.50 | m | 1 | 0.50 | |
| 8 | 21하 | 공동구 | 공동구 균열(폭0.2mm) | 0.2 | 0.5 | - | 0.50 | m | 2 | 1.00 | |
| 9 | 22상 | 천단부 | 균열(폭0.5mm) | 0.5 | 5.0 | - | 5.00 | m | 1 | 5.00 | |
| 10 | 22상 | 천단부 | 균열(폭0.5mm) | 0.5 | 10.0 | - | 10.00 | m | 1 | 10.00 | |
| 11 | 22상 | 천단부 | 균열(폭0.5mm) | 0.5 | 10.0 | - | 10.00 | m | 1 | 10.00 | |

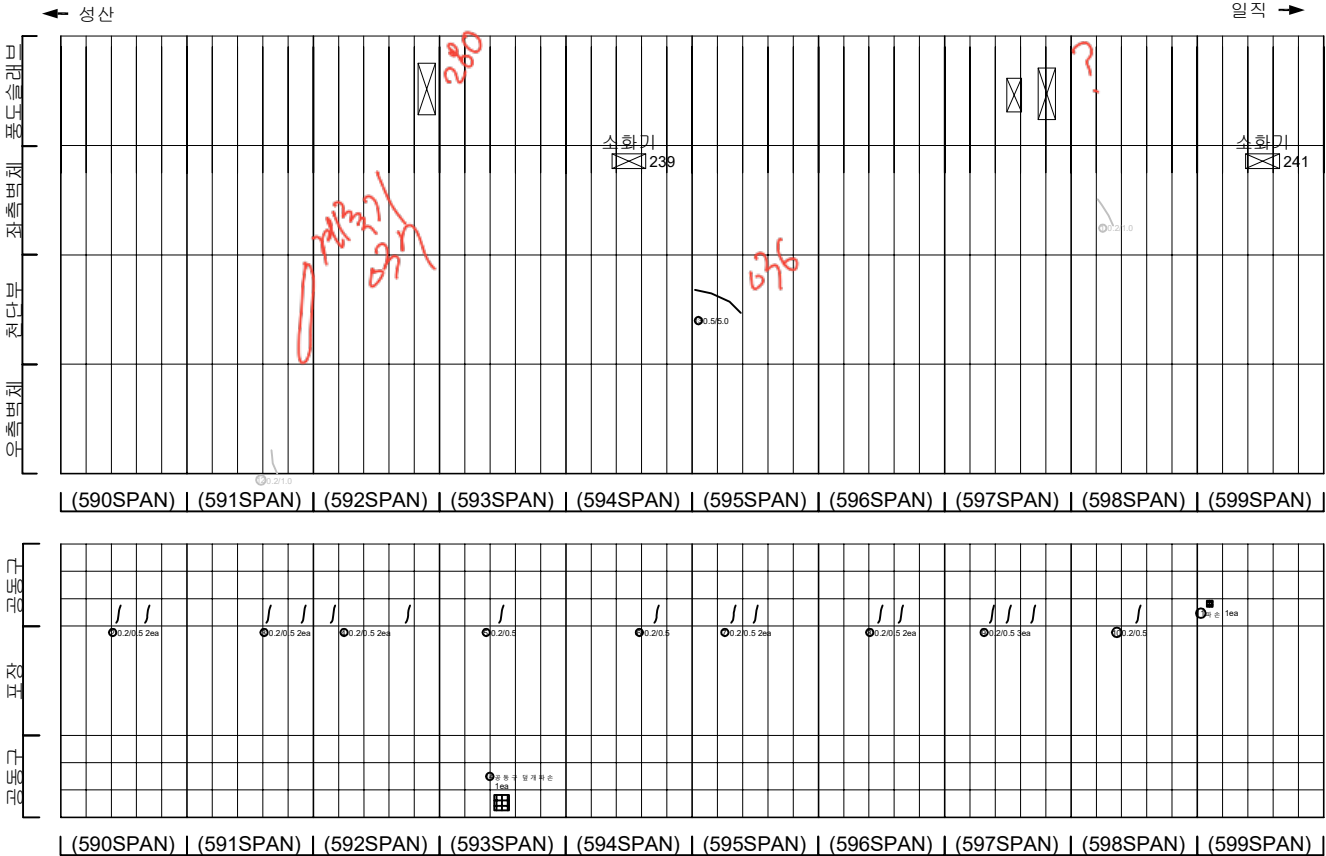
| 번호 | 발생년도 | 부재 | 손상내용 | 손상현황 | | | | | | | 비고 |
|---|---|---|---|---|---|---|---|---|---|---|---|
| 1 | 215 | 측벽부 | 균열(폭0.2mm) | 0.2 | 1.0 | - | 1.00 | m | 1 | 1.00 | 22'상 보강 |
| 2 | 215 | 공동구 | 공동구 균열(폭0.2mm) | 0.2 | 0.5 | - | 0.50 | m | 2 | 1.00 | |
| 3 | 215 | 공동구 | 공동구 균열(폭0.2mm) | 0.2 | 0.5 | - | 0.50 | m | 2 | 1.00 | |
| 4 | 215 | 공동구 | 공동구 균열(폭0.2mm) | 0.2 | 0.5 | - | 0.50 | m | 2 | 1.00 | |
| 5 | 215 | 공동구 | 공동구 균열(폭0.2mm) | 0.2 | 0.5 | - | 0.50 | m | 1 | 0.50 | |
| 6 | 215 | 공동구 | 공동구 균열(폭0.2mm) | 0.2 | 0.5 | - | 0.50 | m | 1 | 0.50 | |
| 7 | 215 | 공동구 | 공동구 균열(폭0.2mm) | 0.2 | 0.5 | - | 0.50 | m | 2 | 1.00 | |
| 8 | 215 | 공동구 | 공동구 균열(폭0.2mm) | 0.2 | 0.5 | - | 0.50 | m | 2 | 1.00 | |
| 9 | 215 | 공동구 | 공동구 균열(폭0.2mm) | 0.2 | 0.5 | - | 0.50 | m | 3 | 1.50 | |
| 10 | 215 | 공동구 | 공동구 균열(폭0.2mm) | 0.2 | 0.5 | - | 0.50 | m | 1 | 0.50 | |
| 12 | 215 | 측벽부 | 균열(폭0.2mm) | 0.2 | 1.0 | - | 1.00 | m | 1 | 1.00 | 22'상 보강 |
| 13 | 22상 | 천단부 | 균열(폭0.5mm) | 0.5 | 5.0 | - | 5.00 | m | 1 | 5.00 | |

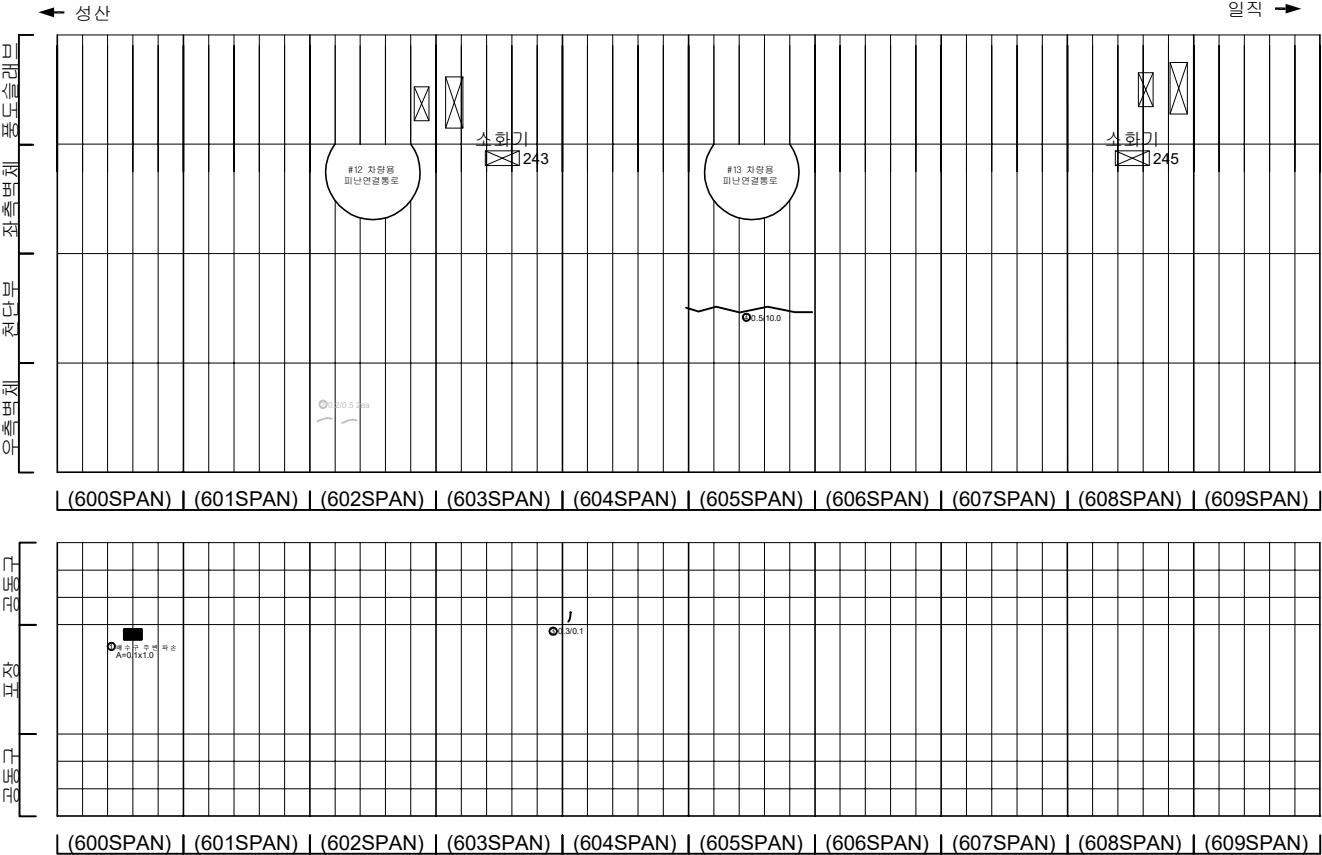
| 번호 | 발생<br>년도 | 부재 | 손상내용 | 손상현황 | | | | | | | 비고 |
|---|---|---|---|---|---|---|---|---|---|---|---|
| 2 | 21하 | 측벽부 | 균열(폭0.2mm) | 0.2 | 0.5 | - | 0.50 | m | 2 | 1.00 | 2차 상보 |
| 3 | 21하 | 공동구 | 공동구 균열(폭0.3mm) | 0.3 | 0.1 | - | 0.10 | m | 1 | 0.10 | |
| 4 | 22상 | 천단부 | 균열(폭0.5mm) | 0.5 | 10.0 | - | 10.00 | m | 1 | 10.00 | |

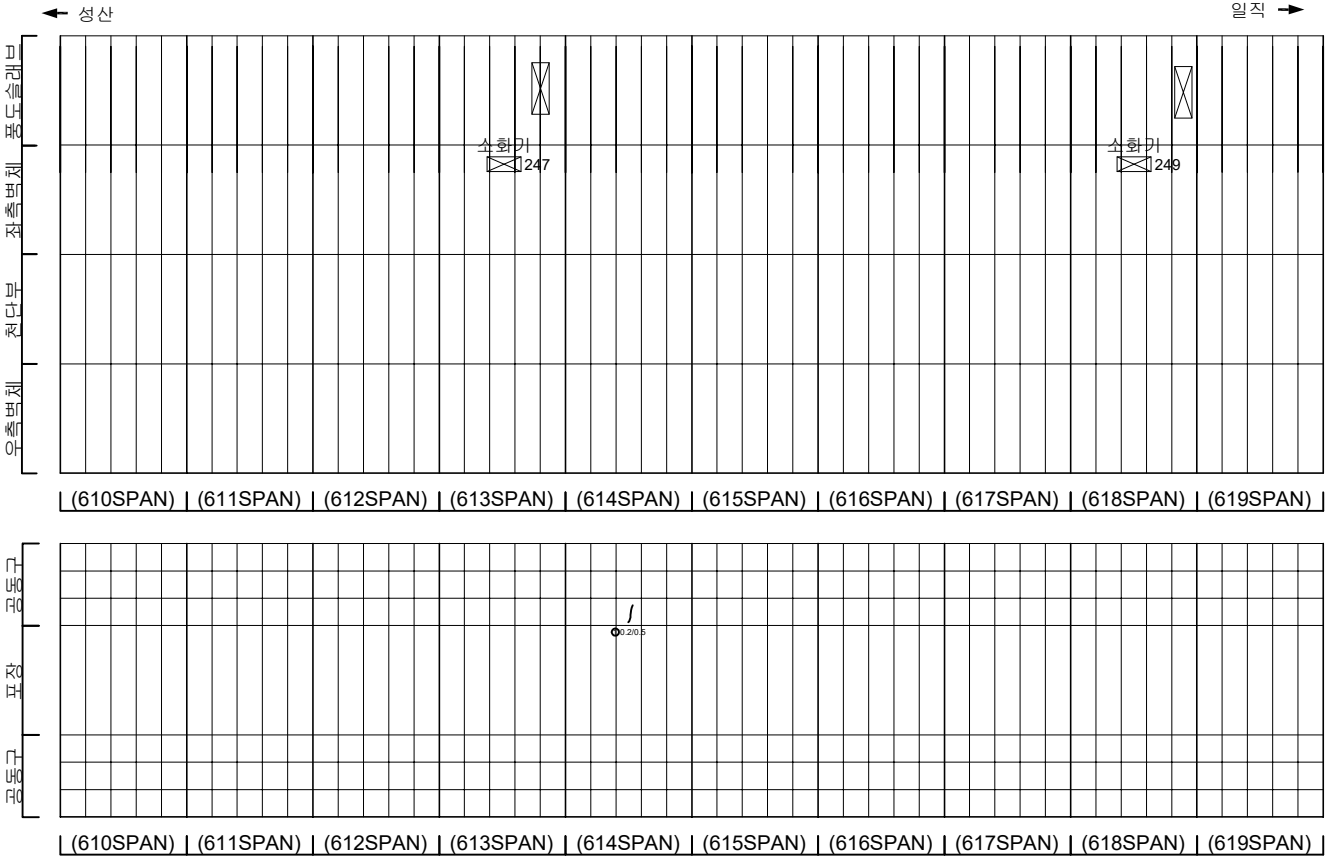
| 번호 | 발생<br>년도 | 부재 | 손상내용 | 손상현황 | | | | | | | 비 고 |
|---|---|---|---|---|---|---|---|---|---|---|---|
| 1 | 215하 | 공동구 | 공동구 균열(폭0.2mm) | 0.2 | 0.5 | - | 0.50 | m | 1 | 0.50 | |

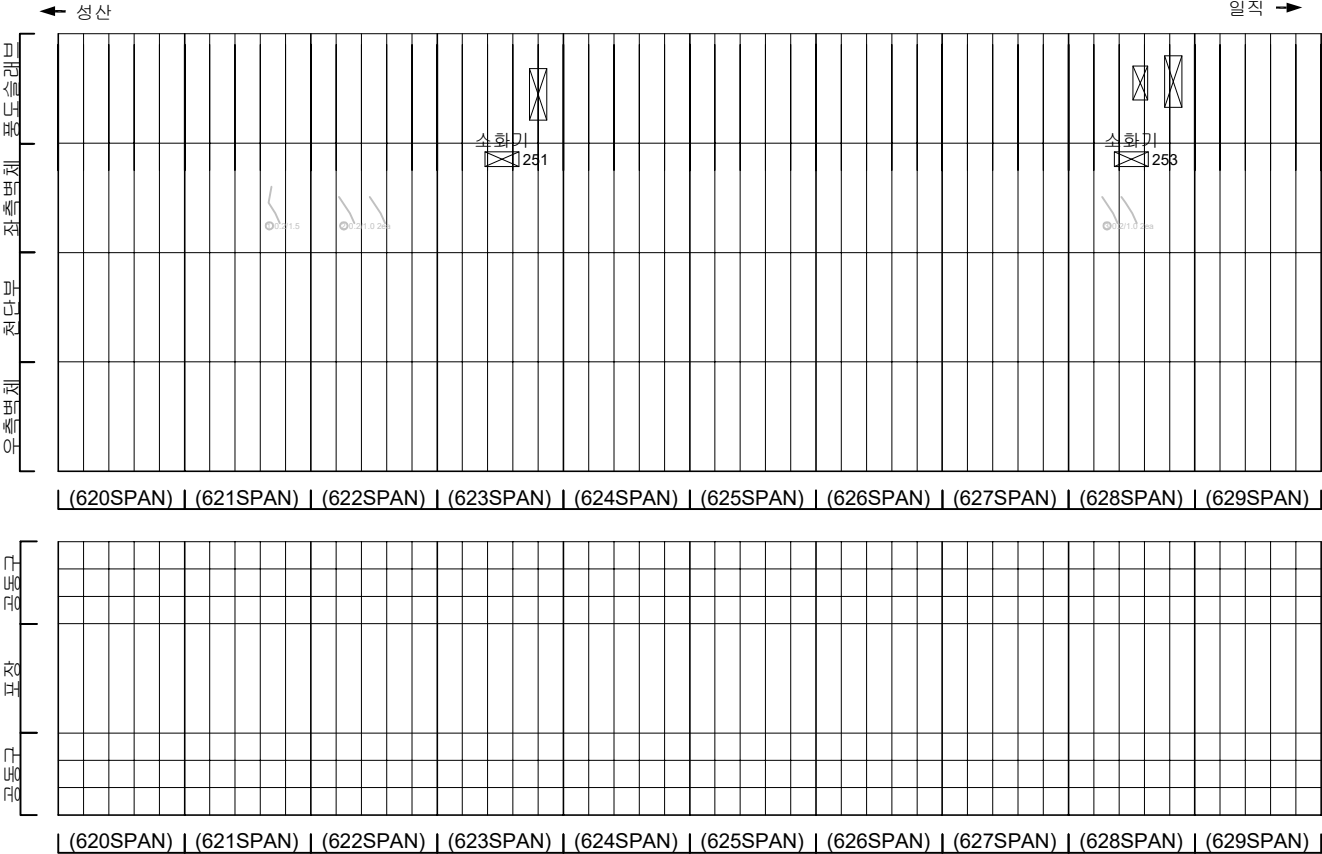
| 번호 | 발생<br>년도 | 부재 | 손상내용 | 손상현황 | | | | | | | 비 고 |
|---|---|---|---|---|---|---|---|---|---|---|---|
| 1 | 2108 | 측벽부 | 균열(폭0.2mm) | 0.2 | 1.5 | - | 1.50 | m | 1 | 1.50 | 22'상 보강 |
| 2 | 2108 | 측벽부 | 균열(폭0.2mm) | 0.2 | 1.0 | - | 1.00 | m | 2 | 2.00 | 22'상 보강 |
| 3 | 2108 | 측벽부 | 균열(폭0.2mm) | 0.2 | 1.0 | - | 1.00 | m | 2 | 2.00 | 22'상 보강 |

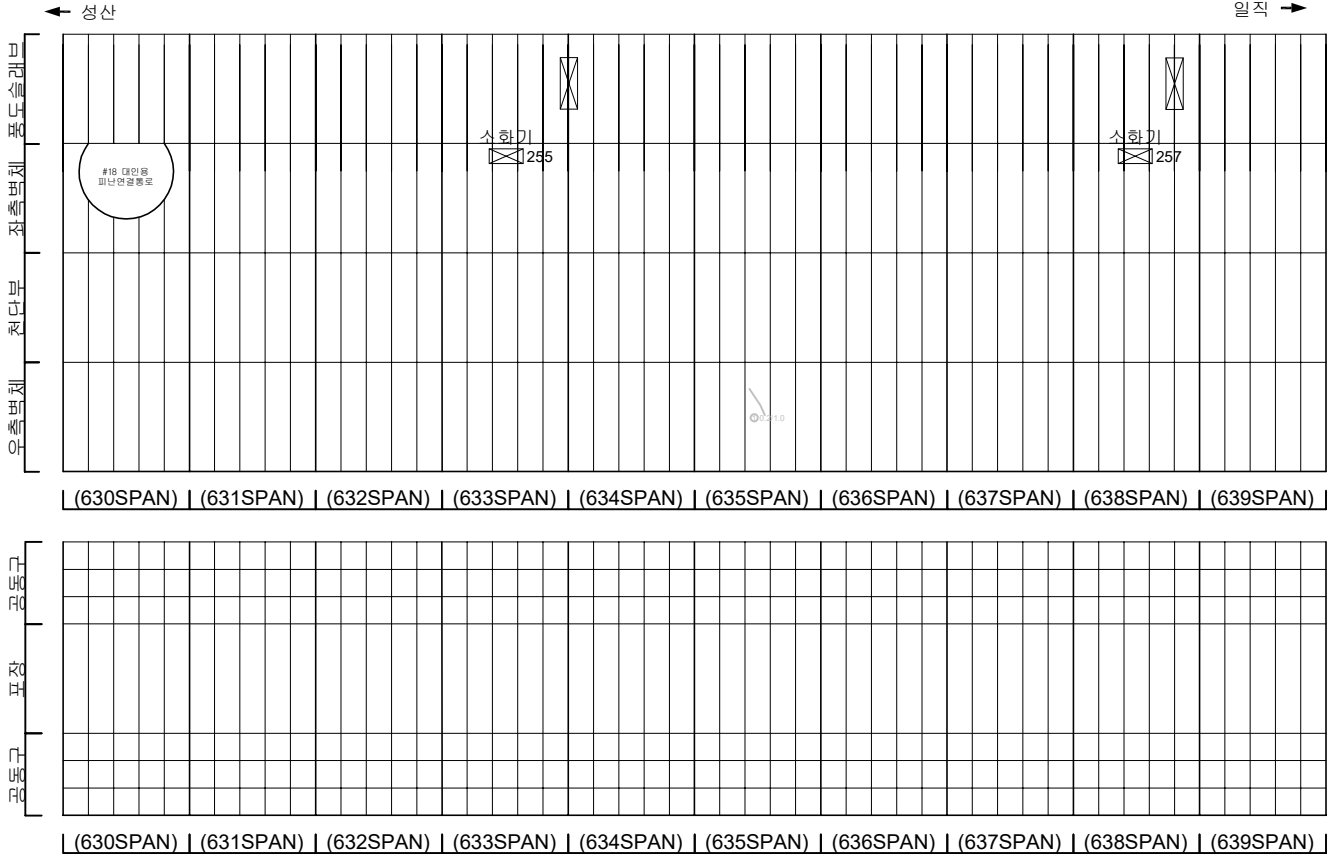
| 번호 | 발생<br>년도 | 부재 | 손상내용 | 손상현황 | | | | | | | 비 고 |
|---|---|---|---|---|---|---|---|---|---|---|---|
| 1 | 21년 | 측벽부 | 균열(폭0.2mm) | 0.2 | 1.0 | - | 1.00 | m | 1 | 1.00 | 22'상 보강 |
