서부간선지하도로 정기 , 정밀안전점검 용역

## 외관조사망도

( 서부간선지하도로 (일직방향) )-2공구

서서울도시고속도로(주)

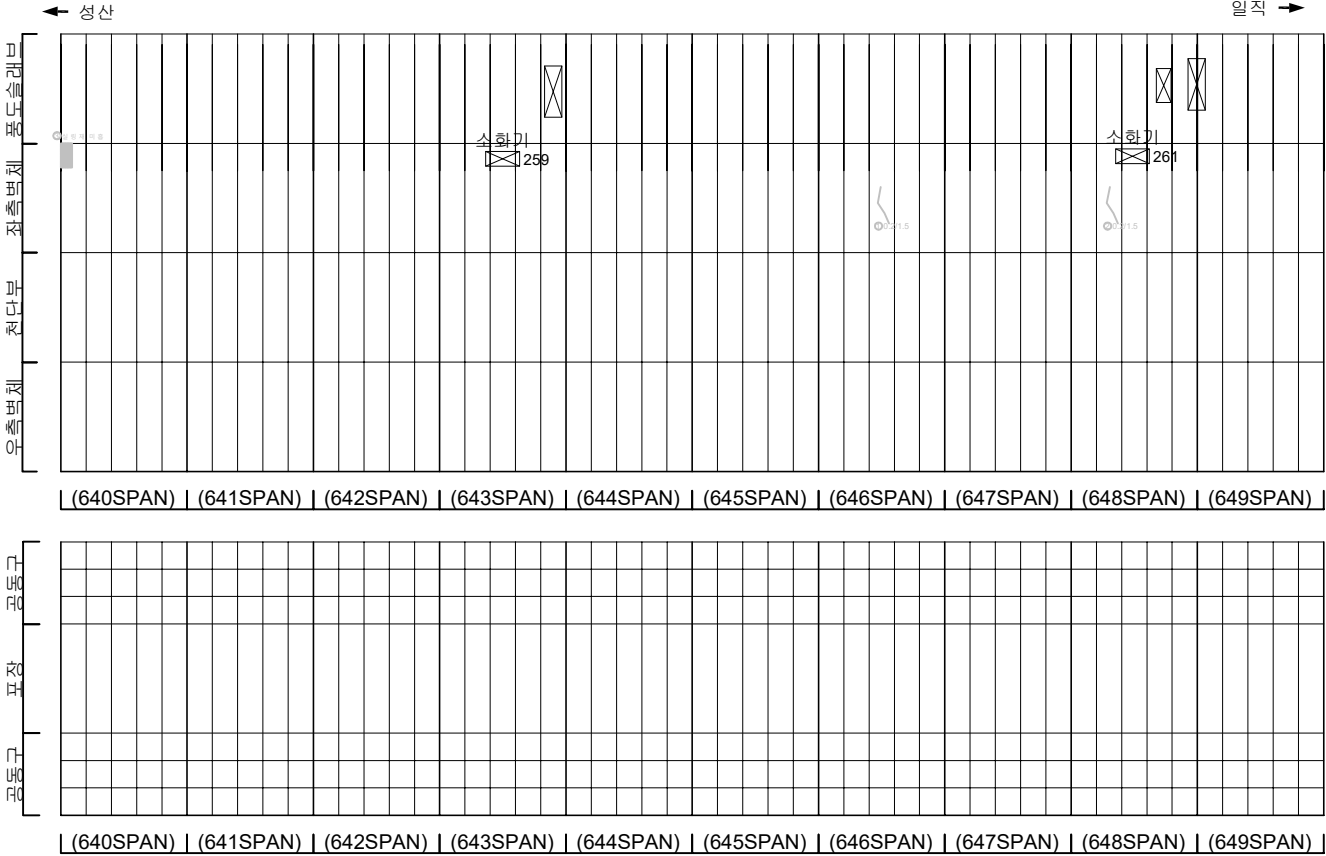
| 번호 | 발생<br>년도 | 부재 | 손상내용 | 손상현황 | | | | | | | 비 고 |
|---|---|---|---|---|---|---|---|---|---|---|---|
| 1 | 210 | 측벽부 | 균열(폭0.2mm) | 0.2 | 1.5 | - | 1.50 | m | 1 | 1.50 | 22'상 보강 |
| 2 | 210 | 측벽부 | 균열(폭0.2mm) | 0.2 | 1.5 | - | 1.50 | m | 1 | 1.50 | 22'상 보강 |

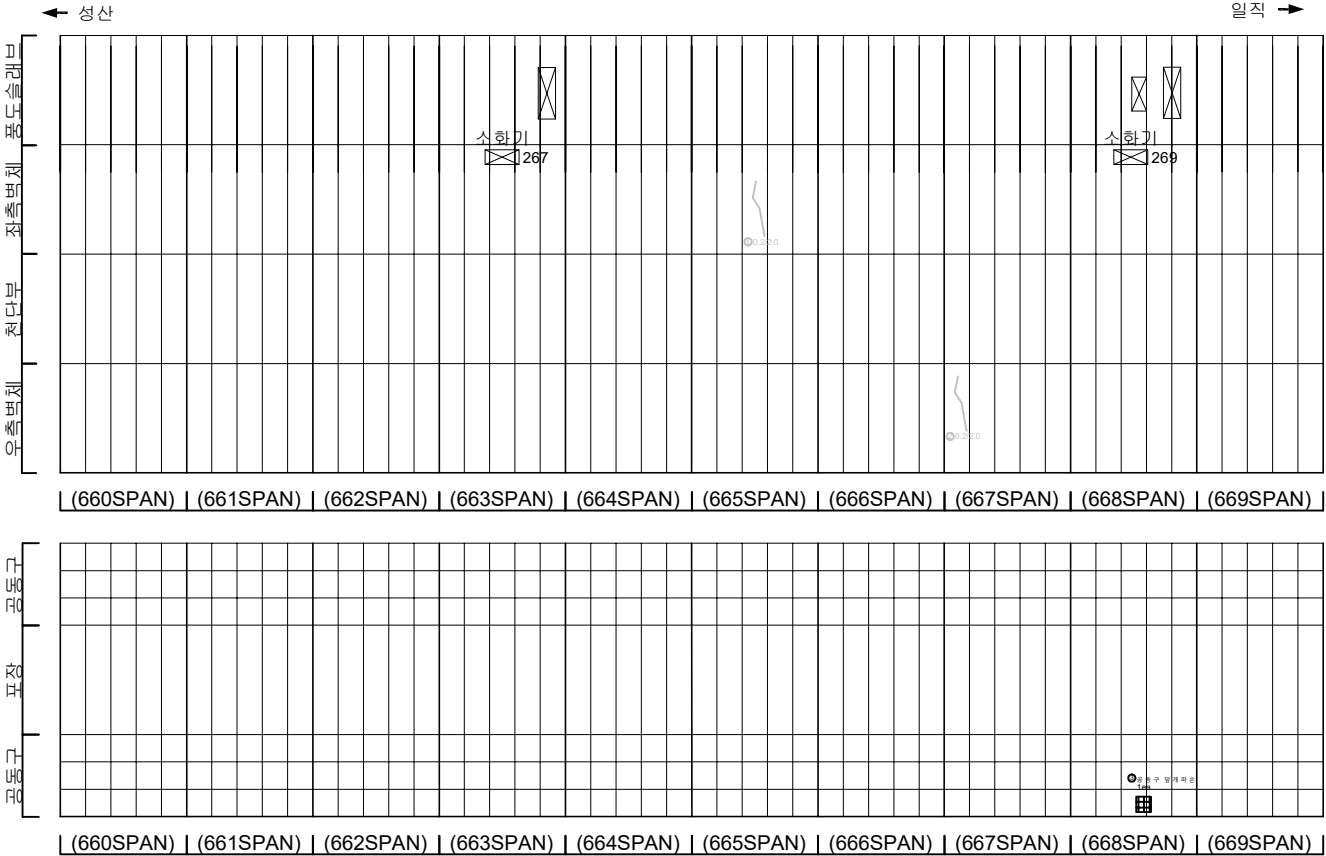
| 번호 | 발생<br>년도 | 부재 | 손상내용 | 손상현황 | | | | | | | 비 고 |
|---|---|---|---|---|---|---|---|---|---|---|---|
| 1 | 215 | 측벽부 | 균열(폭0.2mm) | 0.2 | 2.0 | - | 2.00 | # | 1 | 2.00 | 22'상 보강 |
| 2 | 215 | 측벽부 | 균열(폭0.2mm) | 0.2 | 2.0 | - | 2.00 | # | 1 | 2.00 | 22'상 보강 |

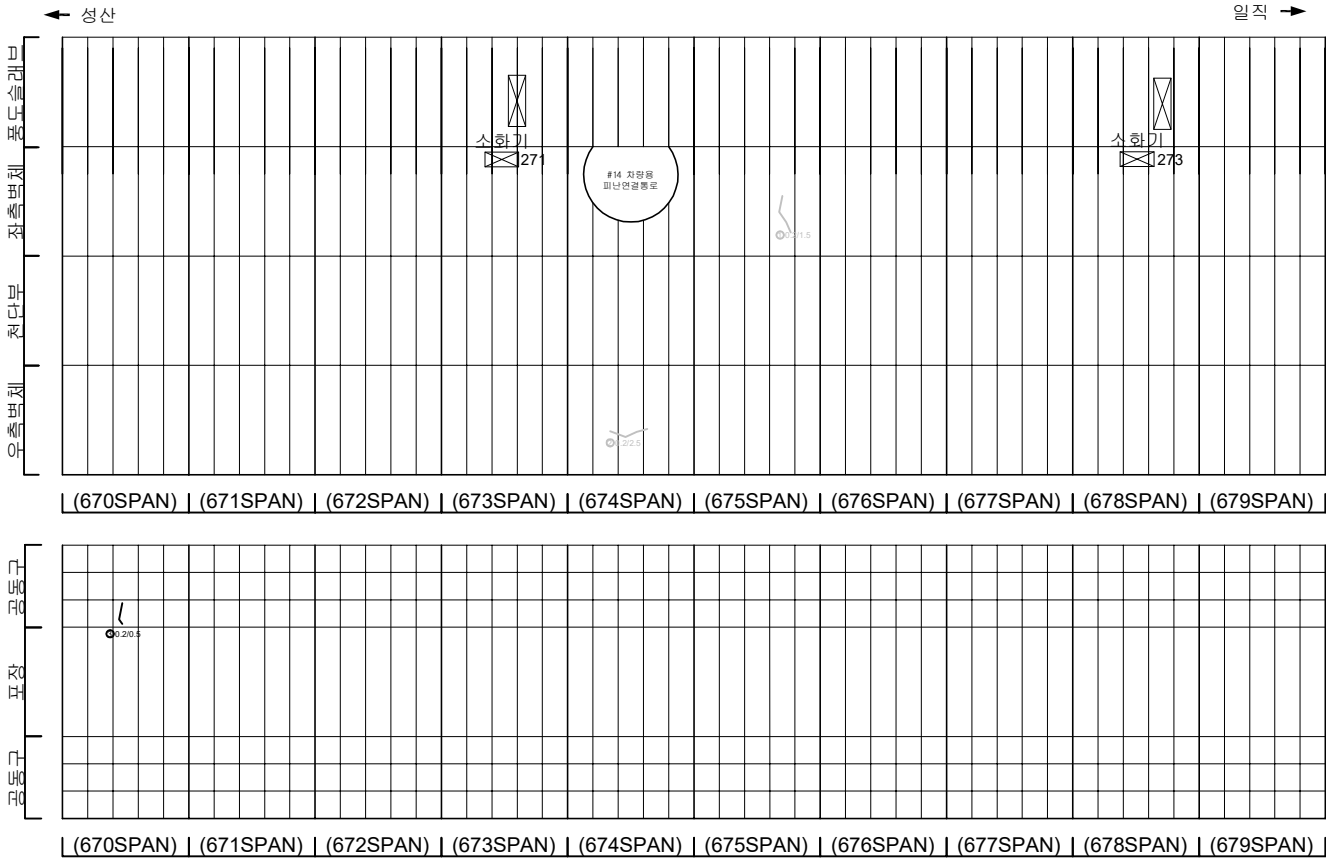
| 번호 | 발생년도 | 부재 | 손상내용 | 손상현황 | | | | | | | 비고 |
|---|---|---|---|---|---|---|---|---|---|---|---|
| 1 | 210하 | 측벽부 | 균열(폭0.2mm) | 0.2 | 1.5 | - | 1.50 | # | 1 | 1.50 | 22'상 보강 |
| 2 | 210하 | 측벽부 | 균열(폭0.2mm) | 0.2 | 2.5 | - | 2.50 | # | 1 | 2.50 | 22'상 보강 |
| 3 | 210하 | 공동구 | 공동구 균열(폭0.2mm) | 0.2 | 0.5 | - | 0.50 | # | 1 | 0.50 | |

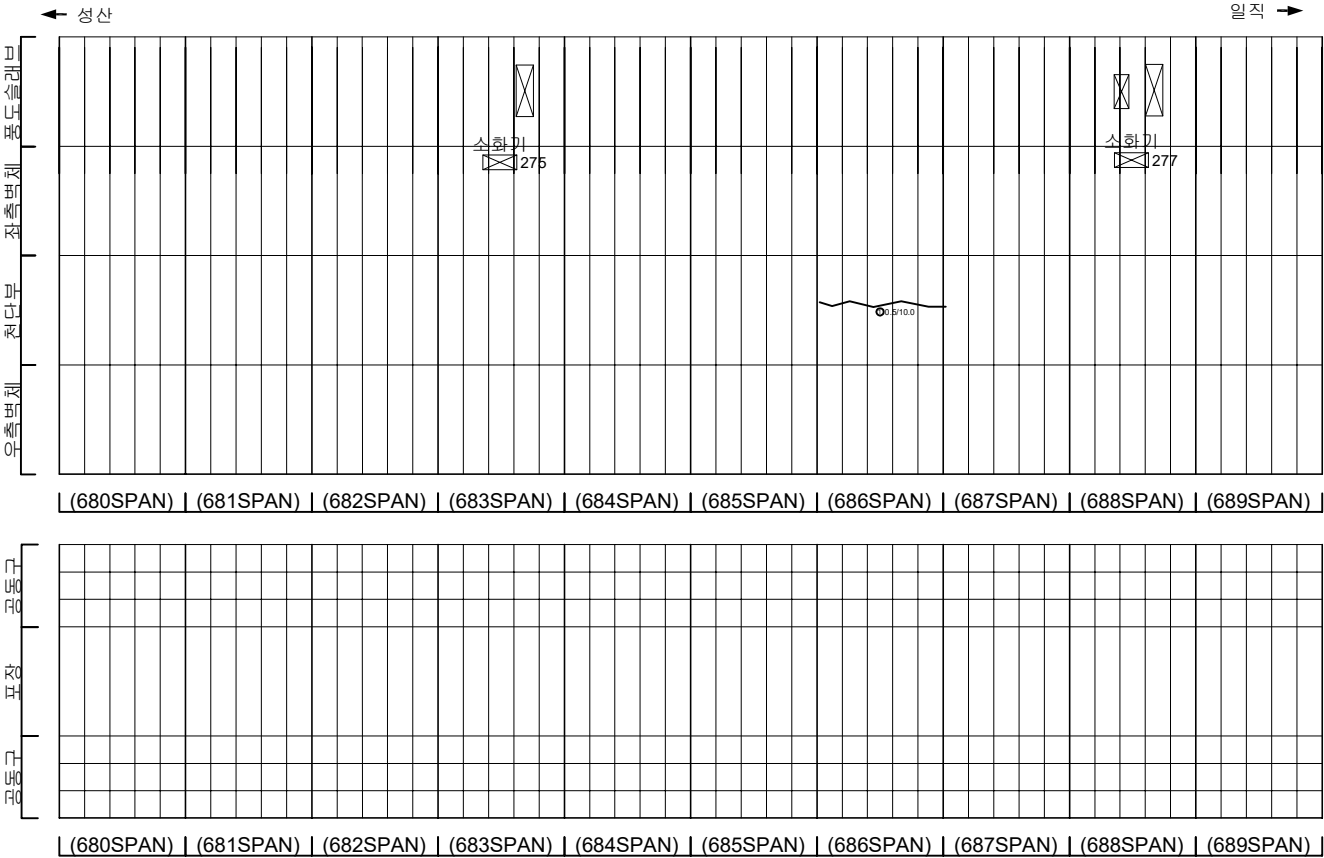
| 번호 | 발생<br>년도 | 부재 | 손상내용 | 손상현황 | | | | | | | 비 고 |
|---|---|---|---|---|---|---|---|---|---|---|---|
| 1 | 22상 | 천단부 | 균열(폭0.5mm) | 0.5 | 10.0 | - | 10.00 | m | 1 | 10.00 | |

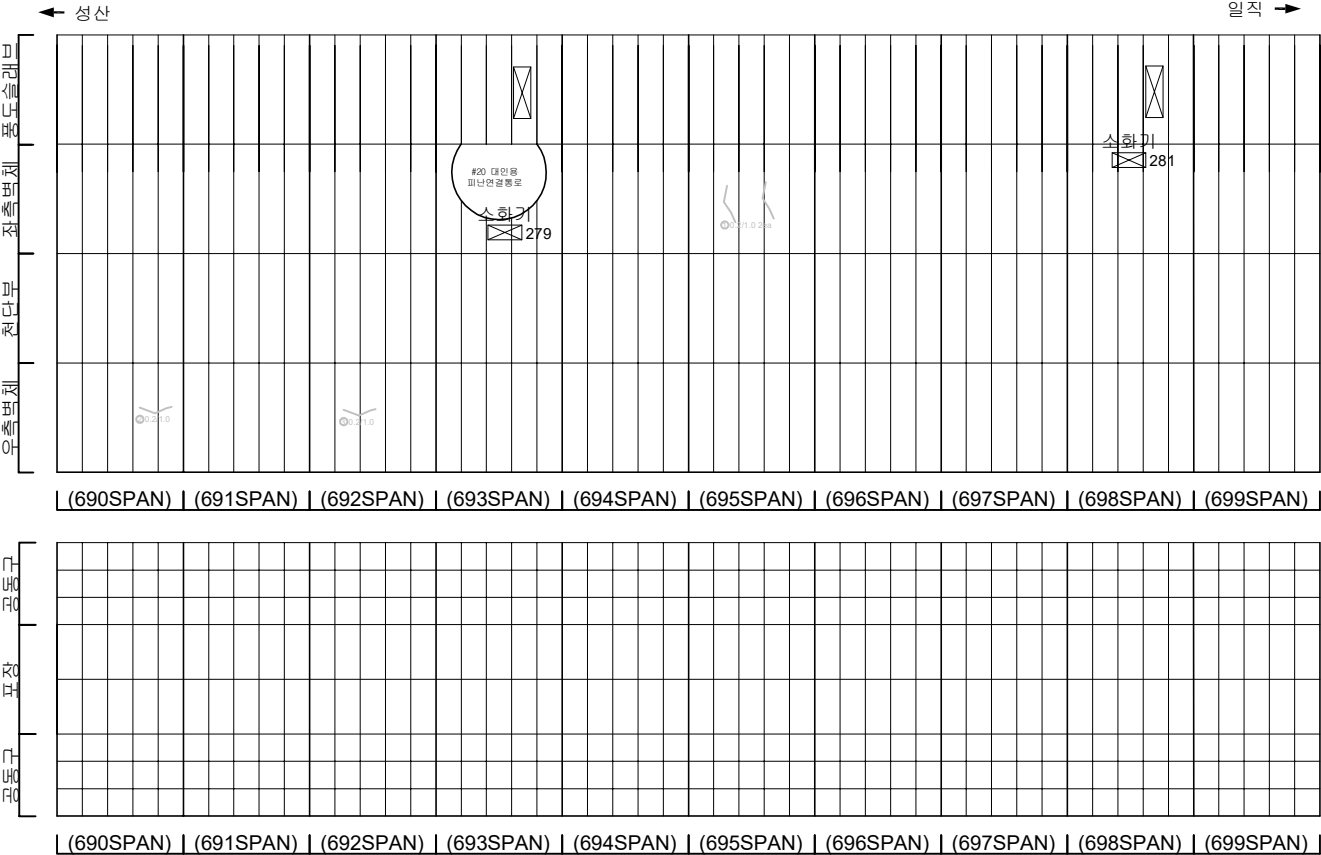
| 번호 | 발생<br>년도 | 부재 | 손상내용 | 손상현황 | | | | | | | 비 고 |
|---|---|---|---|---|---|---|---|---|---|---|---|
| 1 | 2158 | 측벽부 | 균열(폭0.2mm) | 0.2 | 1.0 | - | 1.00 | # | 2 | 2.00 | 22'상 보강 |
| 2 | 2158 | 측벽부 | 균열(폭0.2mm) | 0.2 | 1.0 | - | 1.00 | # | 1 | 1.00 | 22'상 보강 |
| 3 | 2158 | 측벽부 | 균열(폭0.2mm) | 0.2 | 1.0 | - | 1.00 | # | 1 | 1.00 | 22'상 보강 |

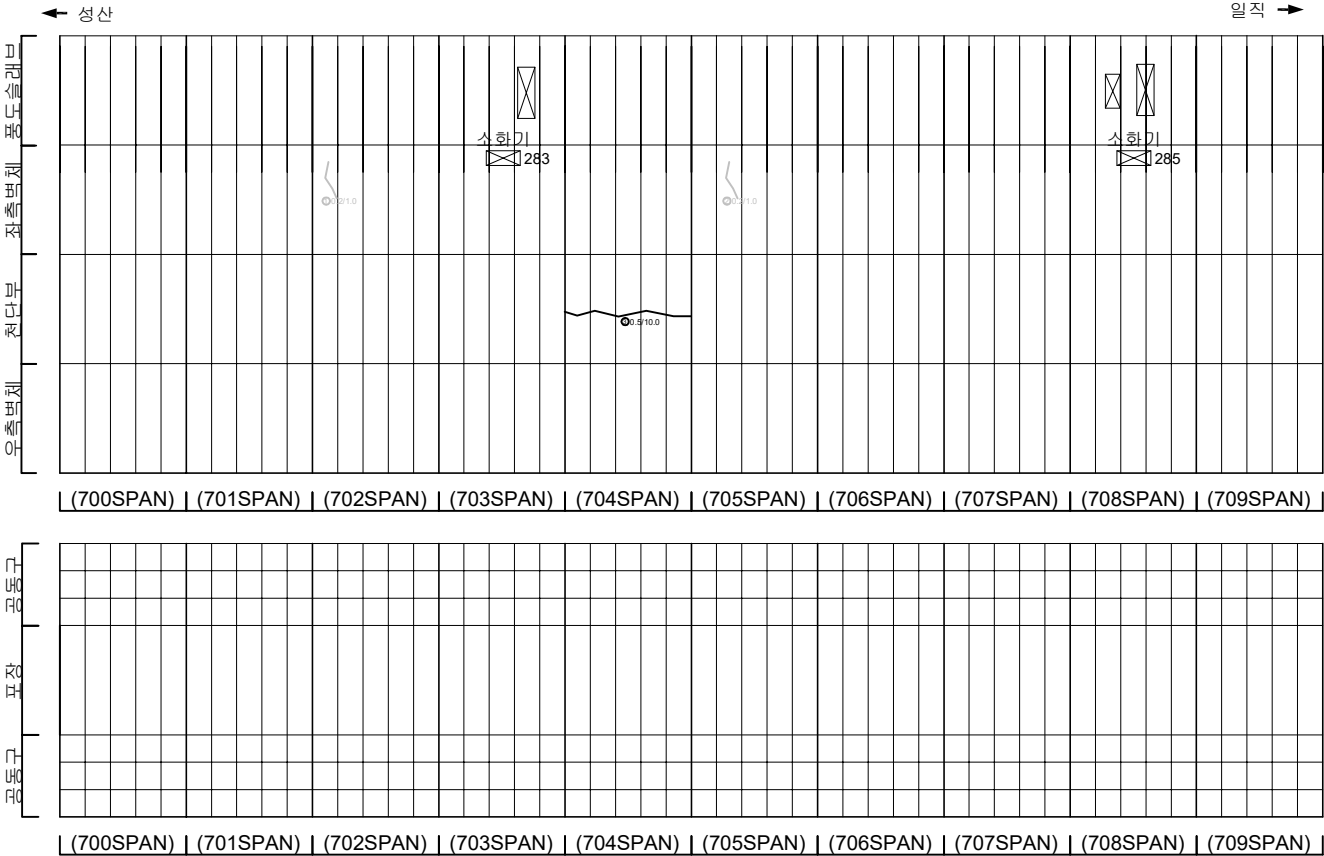
| 번호 | 발생<br>년도 | 부재 | 손상내용 | 손상현황 | | | | | | | 비 고 |
|---|---|---|---|---|---|---|---|---|---|---|---|
| 1 | 215 | 측벽부 | 균열(폭0.2mm) | 0.2 | 1.0 | - | 1.00 | # | 1 | 1.00 | 22'상 보강 |
| 2 | 215 | 측벽부 | 균열(폭0.2mm) | 0.2 | 1.0 | - | 1.00 | # | 1 | 1.00 | 22'상 보강 |
| 3 | 22상 | 천단부 | 균열(폭0.5mm) | 0.2 | 1.0 | - | 1.00 | # | 1 | 1.00 | |

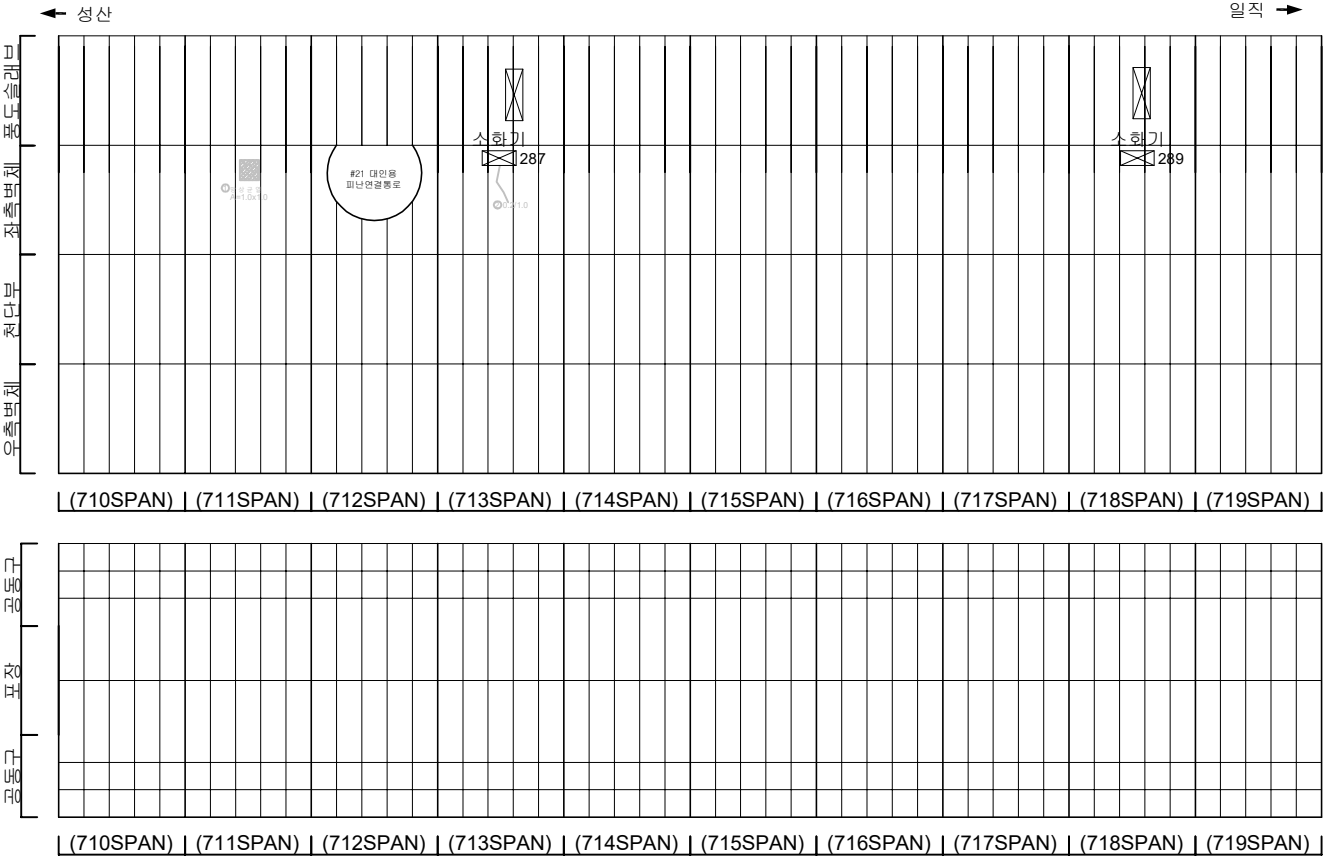
| 번호 | 발생<br>년도 | 부재 | 손상내용 | 손상현황 | | | | | | | 비 고 |
|---|---|---|---|---|---|---|---|---|---|---|---|
| 1 | 2158 | 측벽부 | 망상균열 | - | 1.0 | 1.0 | 1.00 | ㎡ | 1 | 1.00 | 22'상 보강 |
| 2 | 2158 | 측벽부 | 균열(폭0.2mm) | 0.2 | 1.0 | - | 1.00 | ㎡ | 1 | 1.00 | 22'상 보강 |

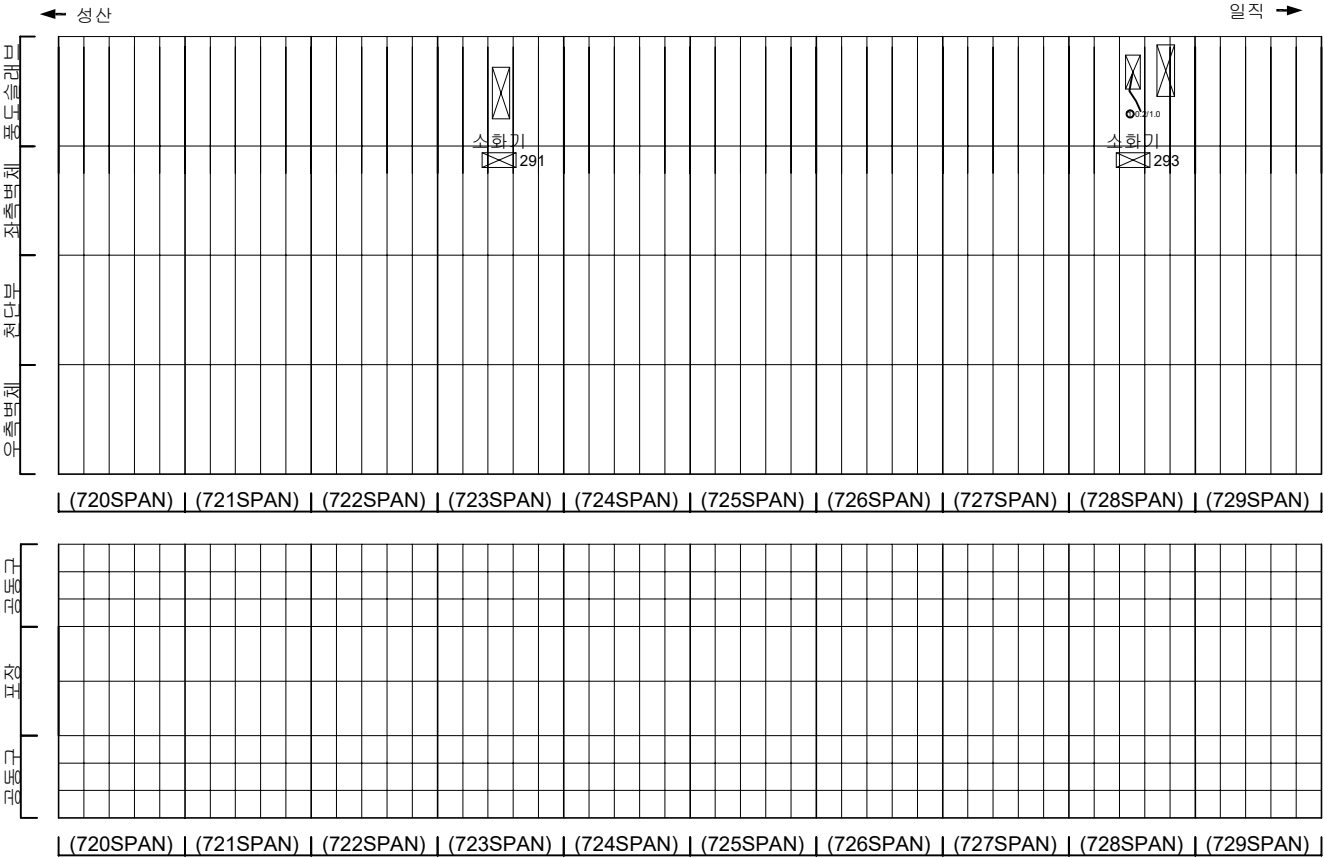
| 번호 | 발생<br>년도 | 부재 | 손상내용 | 손상현황 | | | | | | | 비 고 |
|---|---|---|---|---|---|---|---|---|---|---|---|
| 1 | 2154 | 풍도슬래브 | 균열(폭0.2mm) | 0.2 | 1.0 | - | 1.00 | m | 1 | 1.00 | |

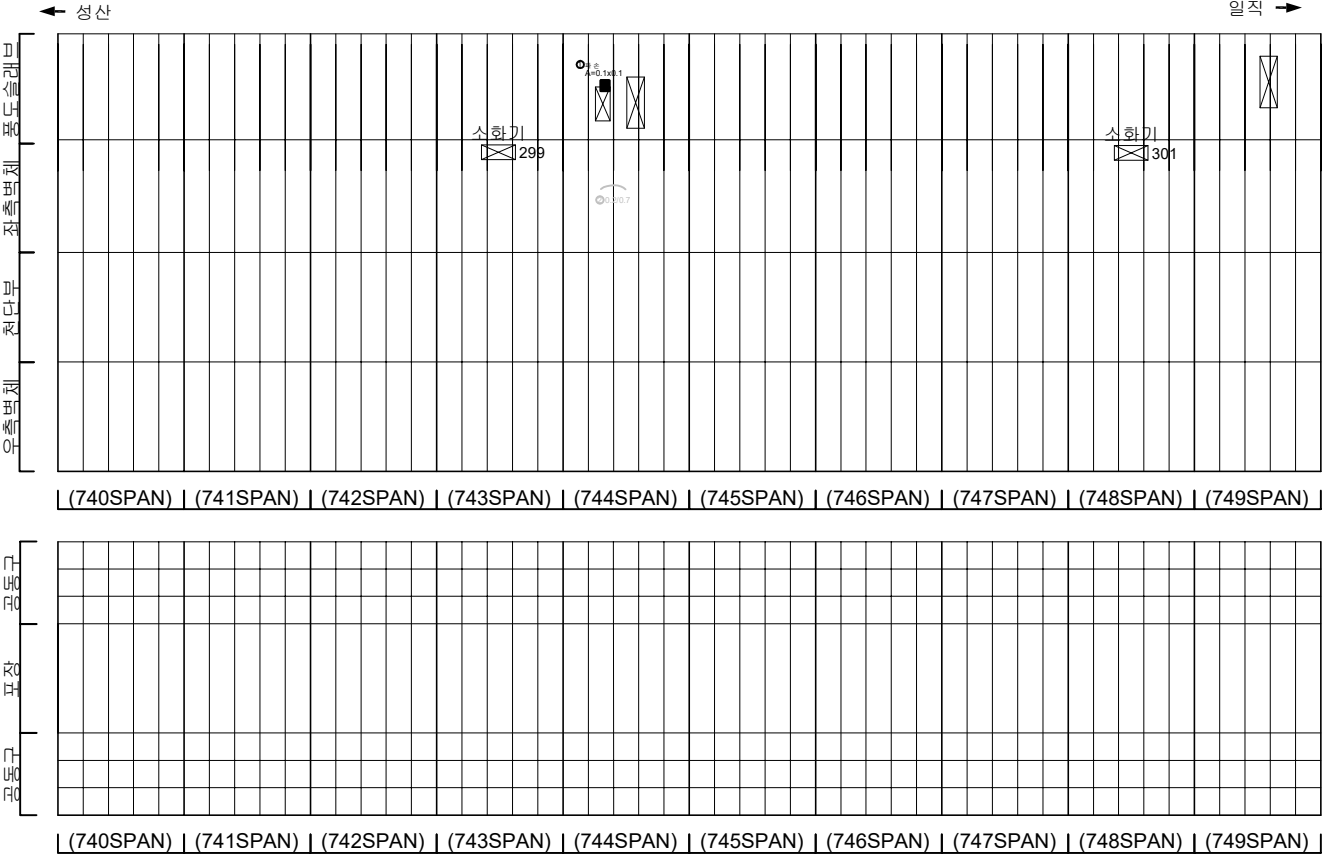
| 번호 | 발생<br>년도 | 부재 | 손상내용 | 손상현황 | | | | | | | 비 고 |
|---|---|---|---|---|---|---|---|---|---|---|---|
| 2 | 215하 | 측벽부 | 균열 (폭0.2mm) | 0.2 | 0.7 | - | 0.70 | m | 1 | 0.70 | 25' 상 보강 |

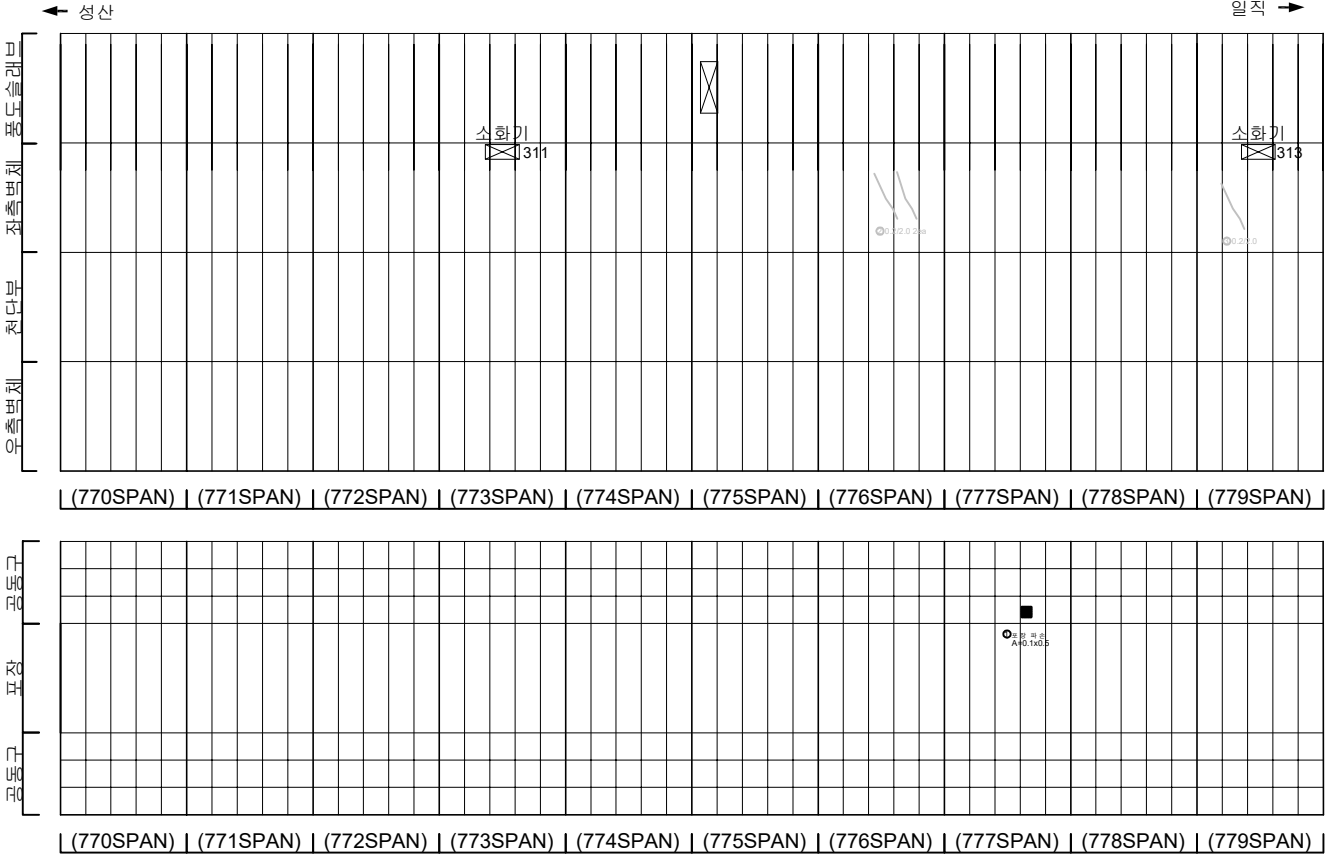
| 번호 | 발생<br>년도 | 부재 | 손상내용 | 손상현황 | | | | | | | 비 고 |
|---|---|---|---|---|---|---|---|---|---|---|---|
| 2 | 21하 | 측벽부 | 균열 (폭0.2mm) | 0.2 | 2.0 | - | 2.00 | m | 2 | 4.00 | 2차 보수 |
| 3 | 21하 | 측벽부 | 균열 (폭0.2mm) | 0.2 | 2.0 | - | 2.00 | m | 1 | 2.00 | 2차 보수 |

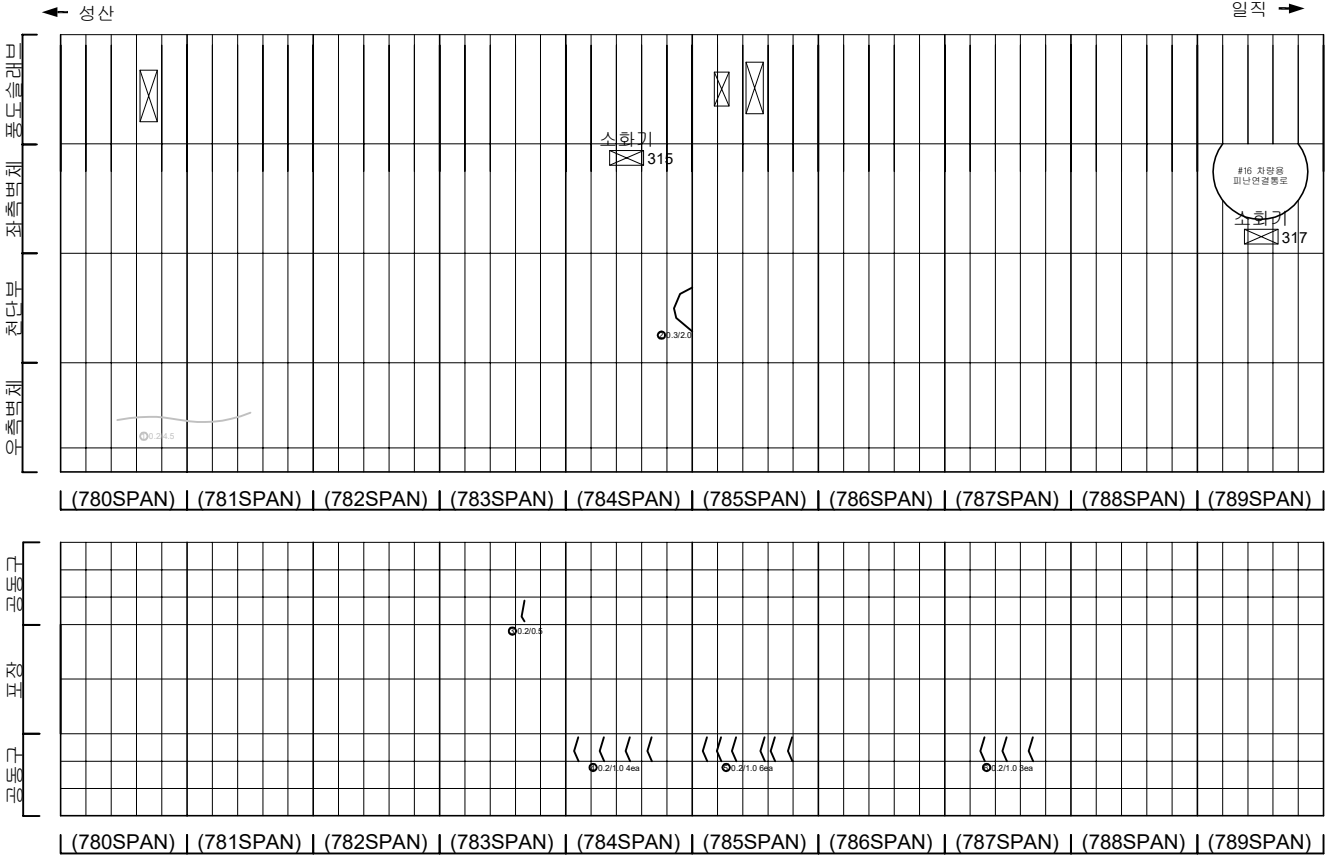
| 번호 | 발생<br>년도 | 부재 | 손상내용 | 손상현황 | | | | | | | 비 고 |
|---|---|---|---|---|---|---|---|---|---|---|---|
| 1 | 215하 | 측벽부 | 균열(폭0.2mm) | 0.2 | 4.5 | - | 4.50 | m | 1 | 4.50 | 22'상 보강 |
| 2 | 215하 | 천단부 | 균열(폭0.3mm) | 0.3 | 2.0 | - | 2.00 | m | 1 | 2.00 | |
| 3 | 215하 | 공동구 | 공동구 균열(폭0.2mm) | 0.2 | 0.5 | - | 0.50 | m | 1 | 0.50 | |
| 4 | 215하 | 공동구 | 공동구 균열(폭0.2mm) | 0.2 | 1.0 | - | 1.00 | m | 4 | 4.00 | |
| 5 | 215하 | 공동구 | 공동구 균열(폭0.2mm) | 0.2 | 1.0 | - | 1.00 | m | 6 | 6.00 | |
| 6 | 215하 | 공동구 | 공동구 균열(폭0.2mm) | 0.2 | 1.0 | - | 1.00 | m | 3 | 3.00 | |
