서울문산 고속도로 시설물  
정밀안전점검용역

외관조사망도  
( 강매교 )

서울문산고속도로(주)

(주)명성엔지니어링

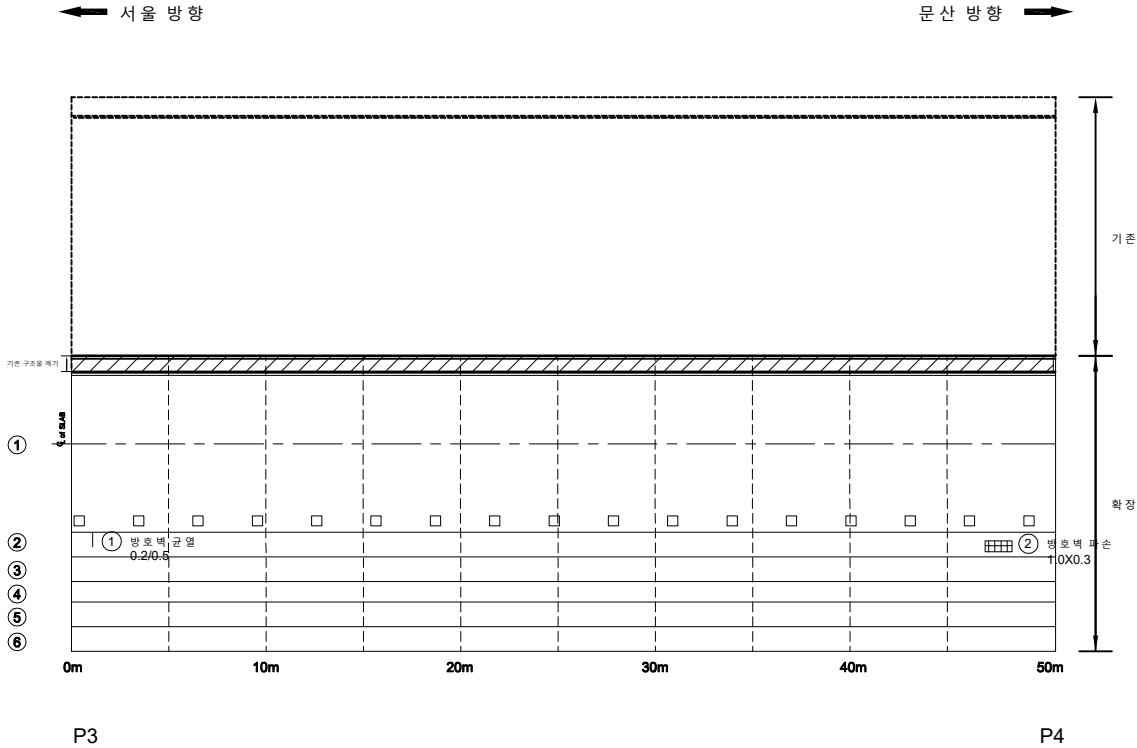
| 도면명 | 강매교 바닥판상면 S4 |

| 번호 | 발생<br>년도 | 부재 | 손상내용 | 손상현황 | | | | | | | 비 고 |
|---|---|---|---|---|---|---|---|---|---|---|---|
| 1 | 22차 | 방호벽 | 방호벽 균열(0.3mm이하) | 0.2 | 0.5 | | 0.50 | m | 1 | 0.50 | |
| 2 | 22차 | 방호벽 | 방호벽 파손 | | 1.0 | 0.3 | 0.30 | m <sup>2</sup> | 1 | 0.30 | |

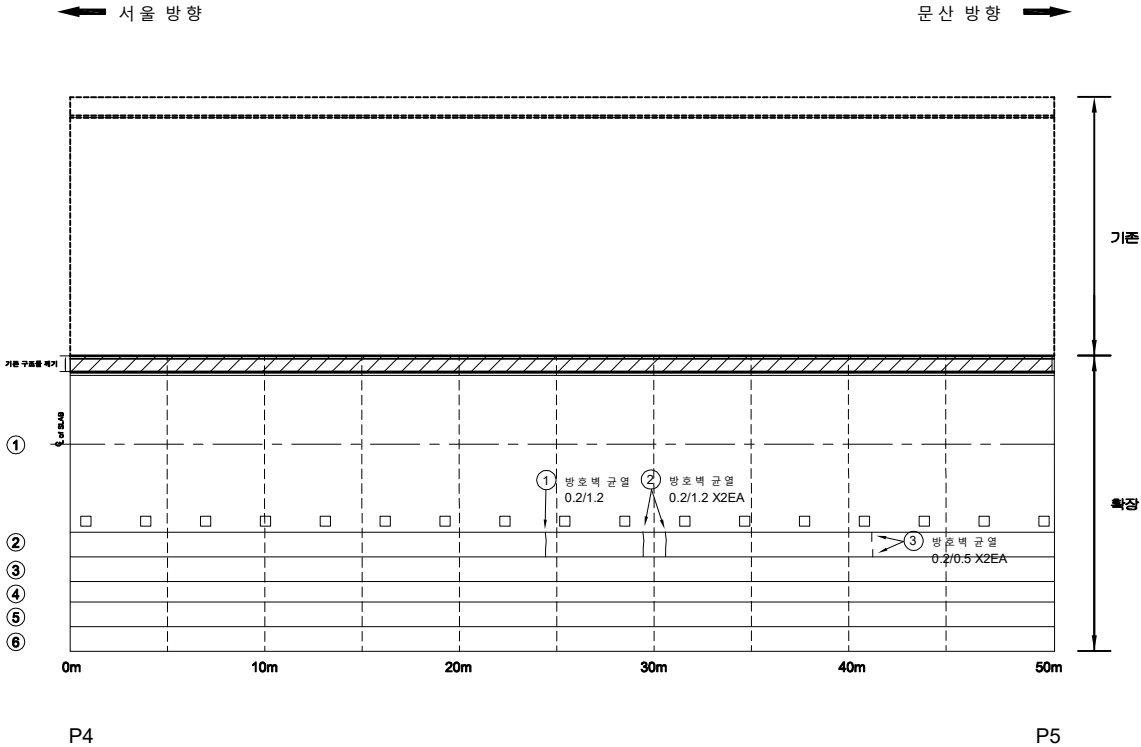
| 번호 | 발생<br>년도 | 부재 | 손상내용 | 손상현황 | | | | | | | 비고 |
|---|---|---|---|---|---|---|---|---|---|---|---|
| 1 | 22차 | 방호벽 | 방호벽 균열 (0.3mm이하) | 0.2 | 1.2 | | 1.20 | m | 1 | 1.20 | |
| 2 | 22차 | 방호벽 | 방호벽 균열 (0.3mm이하) | 0.2 | 1.2 | | 1.20 | m | 2 | 2.40 | |
| 3 | 22차 | 방호벽 | 방호벽 균열 (0.3mm이하) | 0.2 | 0.5 | | 0.50 | m | 2 | 1.00 | |

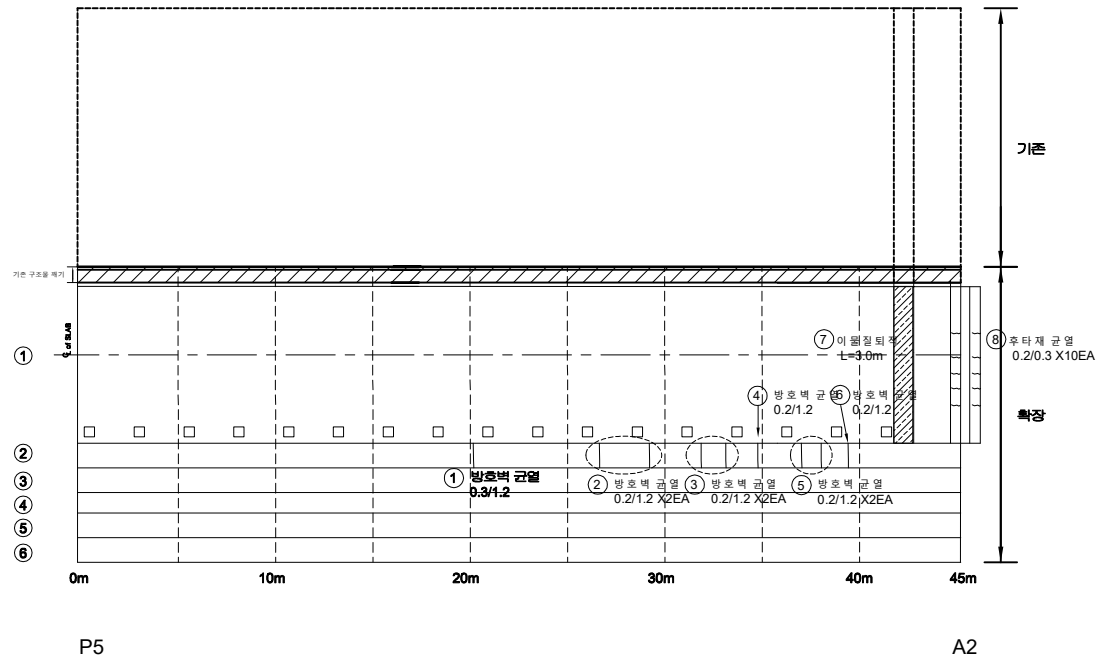
| 도면명 | 강매교 바닥판상면 S6 |

| 번호 | 발생년도 | 부재 | 손상내용 | 손상현황 | | | | | | | 비고 |
|---|---|---|---|---|---|---|---|---|---|---|---|
| 1 | 22차 | 방호벽 | 방호벽 균열(0.3mm이상) | 0.3 | 1.2 | | 1.20 | m | 1 | 1.20 | |
| 2 | 22차 | 방호벽 | 방호벽 균열(0.3mm미만) | 0.2 | 1.2 | | 1.20 | m | 2 | 2.40 | |
| 3 | 22차 | 방호벽 | 방호벽 균열(0.3mm미만) | 0.2 | 1.2 | | 1.20 | m | 2 | 2.40 | |
| 4 | 22차 | 방호벽 | 방호벽 균열(0.3mm미만) | 0.2 | 1.2 | | 1.20 | m | 1 | 1.20 | |
| 5 | 22차 | 방호벽 | 방호벽 균열(0.3mm미만) | 0.2 | 1.2 | | 1.20 | m | 2 | 2.40 | |
| 6 | 22차 | 방호벽 | 방호벽 균열(0.3mm미만) | 0.2 | 1.2 | | 1.20 | m | 1 | 1.20 | |
| 7 | 22차 | 신속이음 | 이월철거벽 | | 3.0 | | 3.00 | m | 1 | 3.00 | |
| 8 | 22차 | 신속이음 | 후타재 균열 | 0.2 | 0.3 | | 0.30 | m | 10 | 3.00 | |

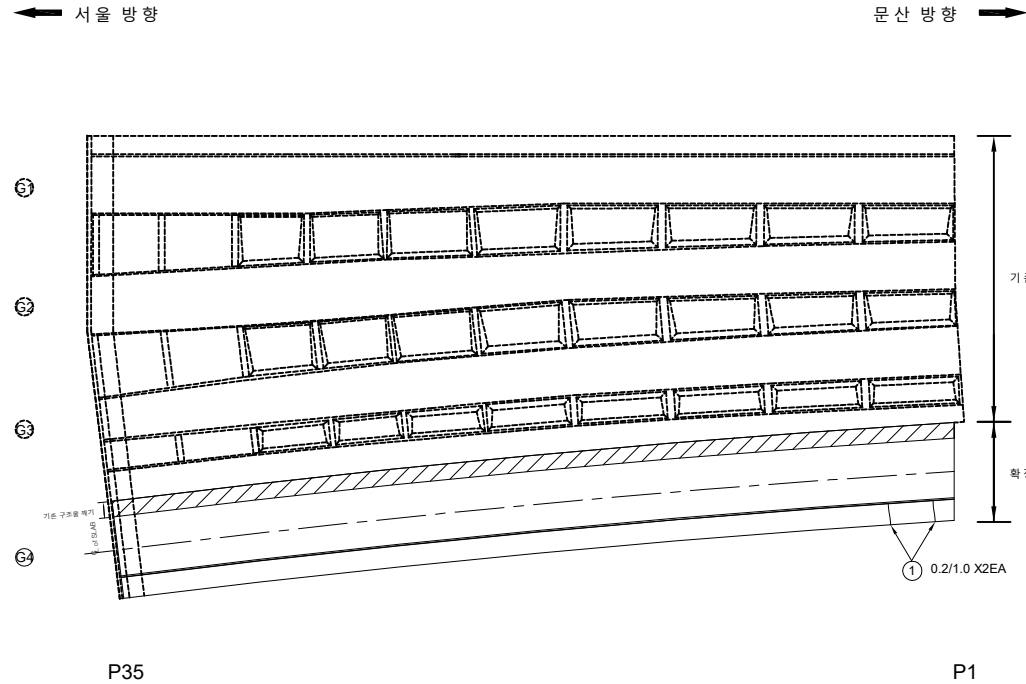
ID : 강매교 바닥판하면 S1

| 번호 | 발생<br>년도 | 부재 | 손상내용 | 손상현황 | | | | | | | 비고 |
|---|---|---|---|---|---|---|---|---|---|---|---|
| 1 | 22% | 바닥판 | 균열 (0.3mm이하) | 0.2 | 1.0 | | 1.00 | m | 2 | 2.00 | |

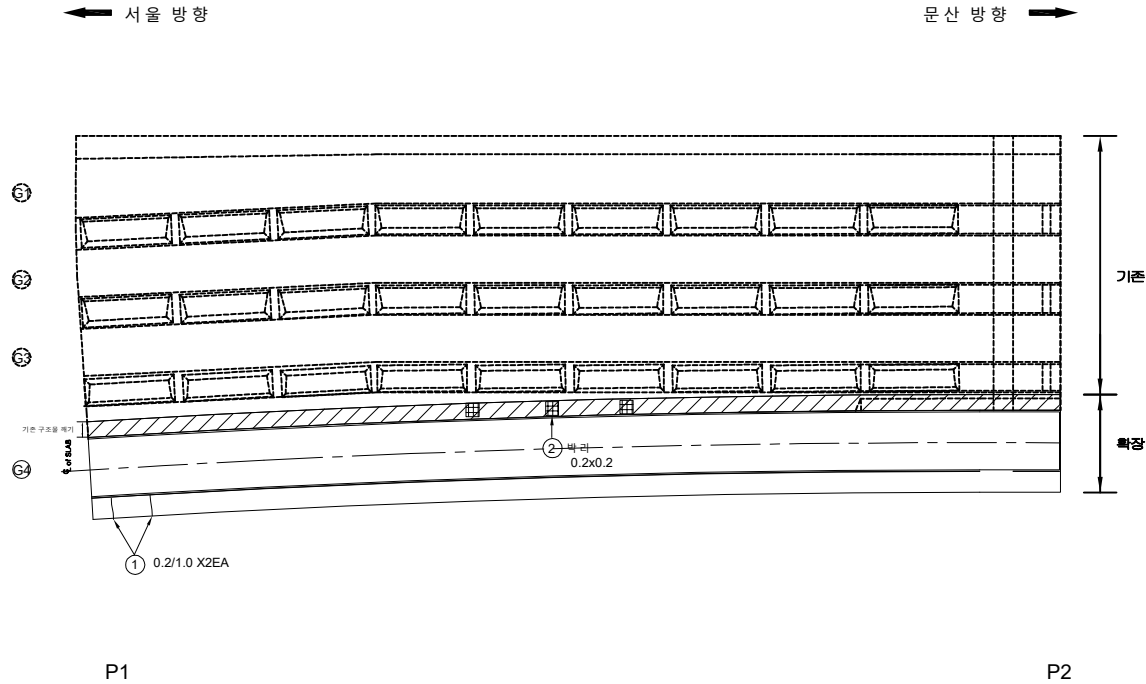
ID : 강매교 바닥판하면 S2

| 번호 | 발생<br>년도 | 부재 | 손상내용 | 손상현황 | | | | | | | 비고 |
|---|---|---|---|---|---|---|---|---|---|---|---|
| 1 | 22차 | 바닥판 | 균열 (0.3mm이하) | 0.2 | 1.0 | | 1.00 | m | 2 | 2.00 | |
| 2 | 22차 | 바닥판 | 바라 | | 0.2 | 0.2 | 0.04 | m | 3 | 0.12 | |

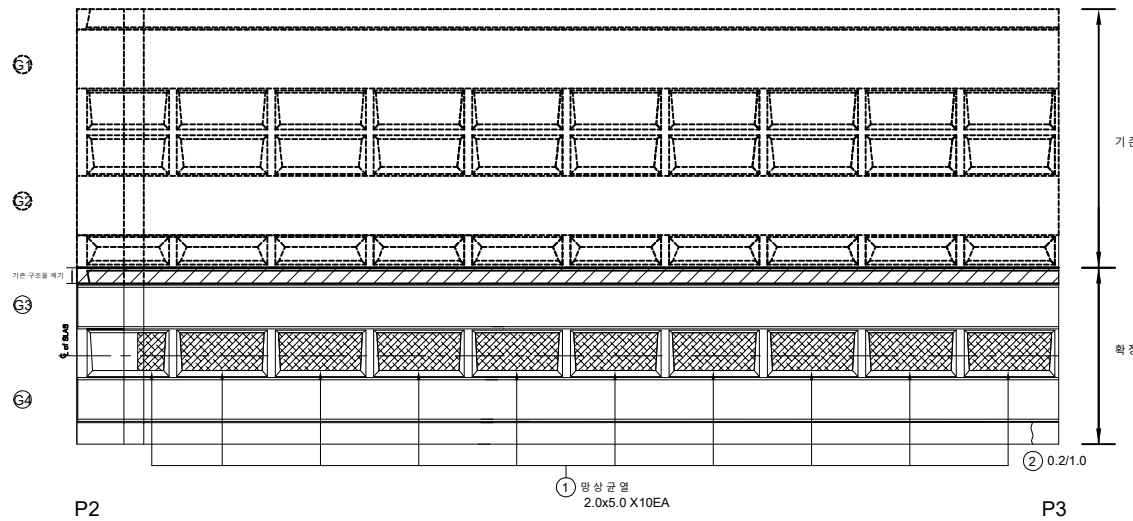
| 부식 | 좌굴, 변형 | 기타 | 강매교 바닥판하면 S3 |

| 번호 | 발생<br>년도 | 부재 | 손상내용 | 손상현황 | | | | | | 비 고 | |
|---|---|---|---|---|---|---|---|---|---|---|---|
| 1 | 22차 | 바닥판 | 망상 균열 | | 5.0 | 2.0 | 10.00 | m <sup>2</sup> | 10 | 100.00 | |
| 2 | 22차 | 바닥판 | 균열 (0.3mm이하) | 0.2 | 1.0 | | 1.00 | m | 1 | 1.00 | |

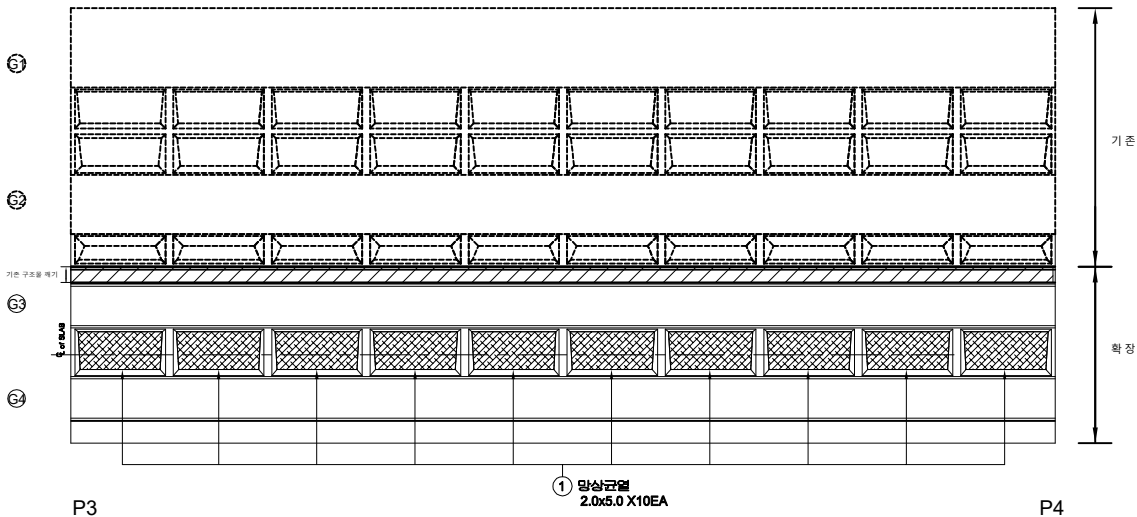
| 번호 | 발생<br>년도 | 부재 | 손상내용 | 손상현황 | | | | | | | 비 고 |
|---|---|---|---|---|---|---|---|---|---|---|---|
| 1 | 22차 | 바닥판 | 망상균열 | | 5.0 | 2.0 | 10.00 | m <sup>2</sup> | 10 | 100.00 | |

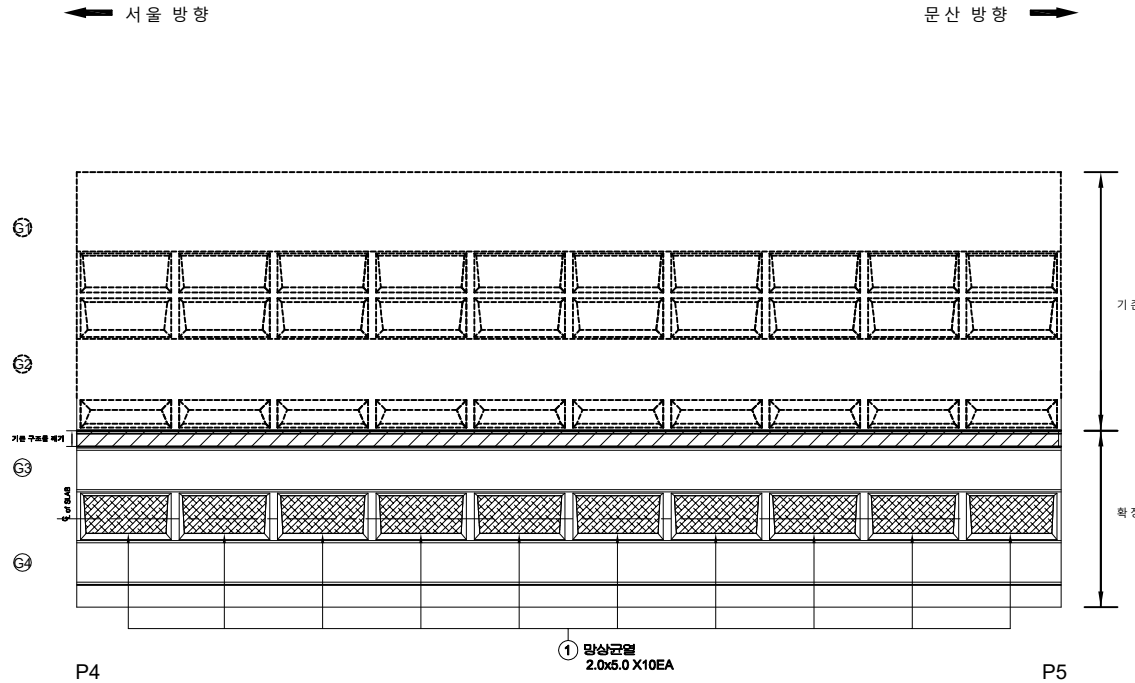
| 번호 | 손상내용 | 손상현황 | 비고 |
|---|---|---|---|
| 3 | 누수, 습윤부 | 백태 | 도면명<br>강매교 바닥판하면 S5 |

| 번호 | 발생<br>년도 | 부재 | 손상내용 | 손상현황 | | | | | | 비고 | |
|---|---|---|---|---|---|---|---|---|---|---|---|
| 1 | 22년 | 바닥판 | 망상균열 | | 5.0 | 2.0 | 10.00 | m² | 10 | 100.00 | |

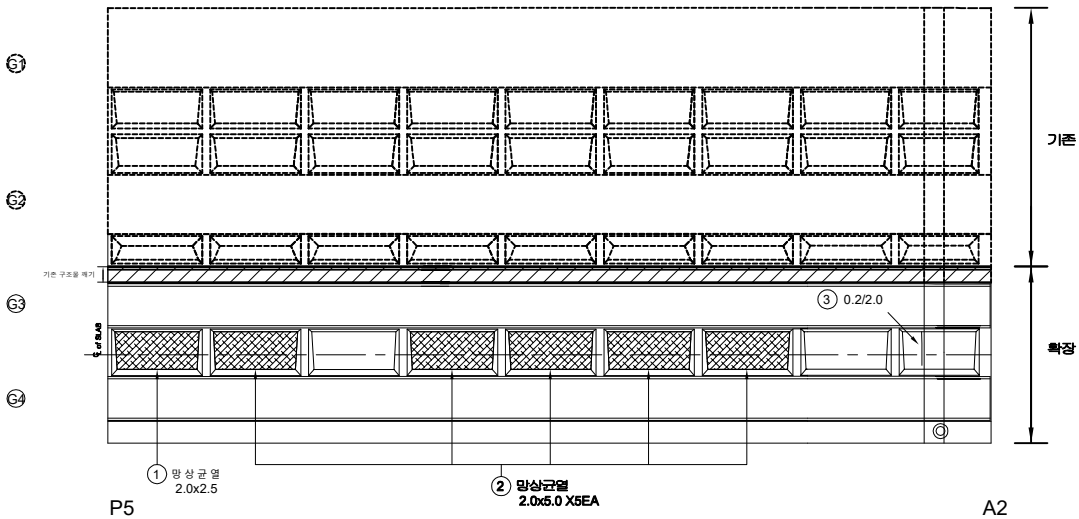
| 번호 | 발생<br>년도 | 부재 | 손상내용 | 손상현황 | | | | | | | 비 고 |
|---|---|---|---|---|---|---|---|---|---|---|---|
| 1 | 22차 | 바닥판 | 망상균열 | | 2.5 | 2.0 | 5.00 | m <sup>2</sup> | 1 | 5.00 | |
| 2 | 22차 | 바닥판 | 망상균열 | | 5.0 | 2.0 | 10.00 | m <sup>2</sup> | 5 | 50.00 | |
| 3 | 22차 | 바닥판 | 균열(0.3mm이하) | 0.2 | 2.0 | | 2.00 | m | 1 | 2.00 | |

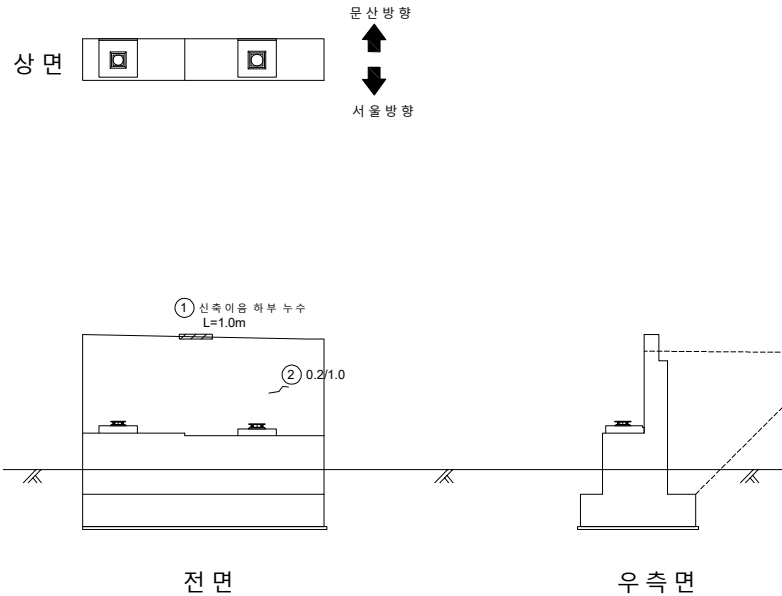
| 부식 | 좌굴, 변형 | 기타 | 강매교 교대 A2 |

| 번호 | 발생<br>년도 | 부재 | 손상내용 | 손상현황 | | | | | | 비 고 | |
|---|---|---|---|---|---|---|---|---|---|---|---|
| 1 | 22년 | 신축이음 | 신축이음 좌부 누수 | | 1.0 | | 1.00 | m | 1 | 1.00 | |
| 2 | 22년 | 교대 | 균열 (0.3mm이하) | 0.2 | 1.0 | | 1.00 | m | 1 | 1.00 | |
