서울문산 고속도로 시설물  
정밀안전점검용역

외관조사망도  
( 서문4교(서울방향) )

서울문산고속도로(주)

(주)명성엔지니어링

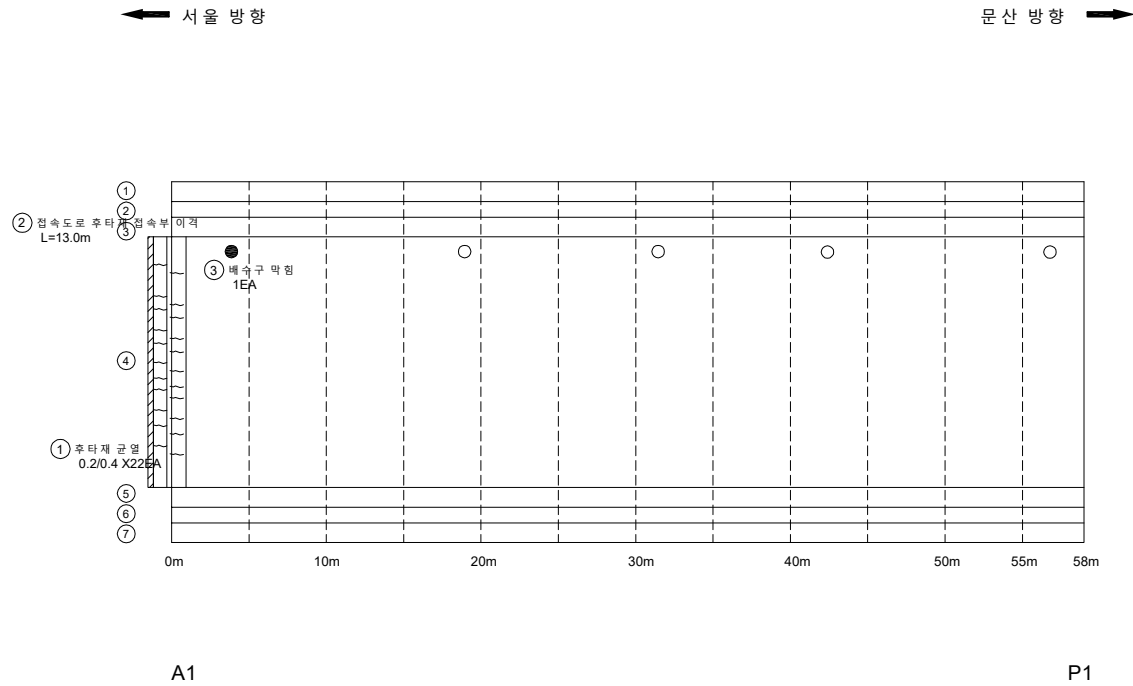
| | | | | 도 면 번호<br>01 |

| 번호 | 발생<br>년도 | 부재 | 손상내용 | 손상현황 | | | | | | | 비 고 |
|---|---|---|---|---|---|---|---|---|---|---|---|
| 1 | 22차 | 신축이음 | 후타재 파손 | | 0.1 | 0.2 | 0.02 | m <sup>2</sup> | 3 | 0.06 | |
| 2 | 22차 | 신축이음 | 후타재 균열 | 0.2 | 0.4 | | 0.40 | m | 17 | 6.80 | |
| 3 | 22차 | 신축이음 | 점속도로 후타재 점속부 이음 | | 13.0 | | 13.00 | m | 1 | 13.00 | T=0.5cm |
| 4 | 22차 | 배수시설 | 배수구 막힘 | | | | 1.00 | EA | 1 | 1.00 | |

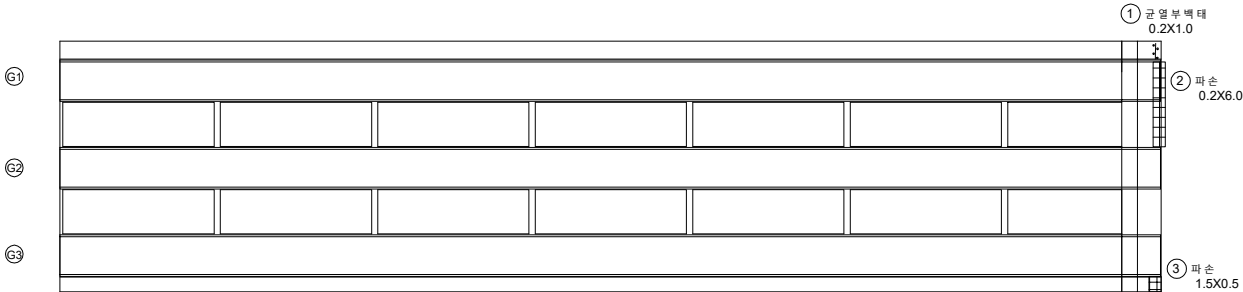
도면번호  
03

| 번<br>호 | 발생<br>년도 | 부재 | 손상내용 | 손상현황 | | | | | | | 비 고 |
|---|---|---|---|---|---|---|---|---|---|---|---|
| 1 | 22차 | 바닥판 | 균열부백태 | | 0.2 | 1.0 | 0.20 | m <sup>2</sup> | 1 | 0.20 | 초기미보수 |
| 2 | 22차 | 바닥판 | 파손 | | 0.2 | 6.0 | 1.20 | m <sup>2</sup> | 1 | 1.20 | |
| 3 | 22차 | 바닥판 | 파손 | | 0.5 | 1.5 | 0.75 | m <sup>2</sup> | 1 | 0.75 | |

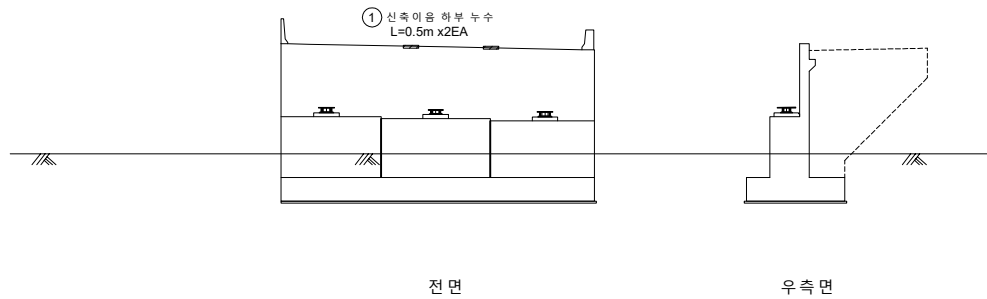
| | 철근노출 | | 침하 | | 열화 | 도면번호 | 14 |

| 번호 | 발생<br>년도 | 부재 | 손상내용 | 손상현황 | | | | | | | 비고 |
|---|---|---|---|---|---|---|---|---|---|---|---|
| 1 | 22차 | 신축이음 | 신축이음 좌부 누수 | | 0.5 | | 0.50 | m | 2 | 1.00 | |

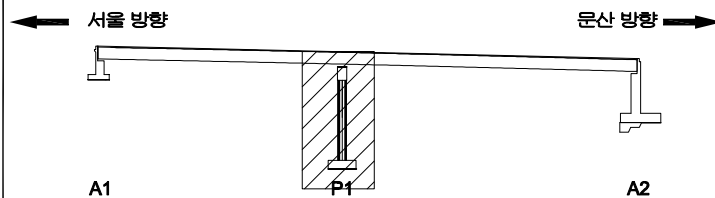
| 철근노출 | 침하 | 열화 | 도면번호<br>15 |

| 번호 | 발생<br>년도 | 부재 | 손상내용 | 손상현황 | | | | | | 비 고 | |
|---|---|---|---|---|---|---|---|---|---|---|---|
| 1 | 22차 | 교량 받침 | 받침물탈 균열 | 0.1 | 0.2 | | 0.20 | m | 8 | 1.60 | |
| 2 | 22차 | 교량 받침 | 받침물탈 균열 | 0.1 | 0.2 | | 0.20 | m | 8 | 1.60 | |
| 3 | 22차 | 교량 받침 | 받침물탈 균열 | 0.1 | 0.2 | | 0.20 | m | 8 | 1.60 | |

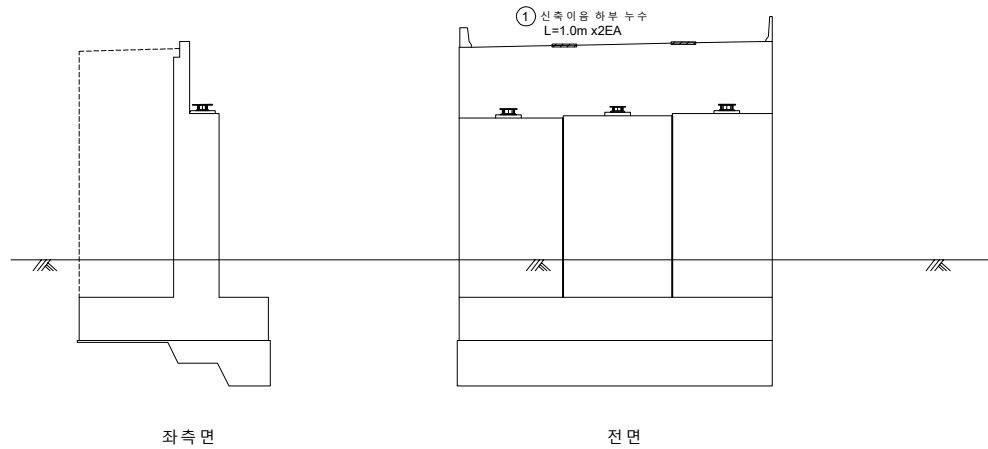
| | 철근노출 | | 침하 | | 열화 | 도면번호 | 16 |

| 번호 | 발생<br>년도 | 부재 | 손상내용 | 손상현황 | | | | | | | 비 고 |
|---|---|---|---|---|---|---|---|---|---|---|---|
| 1 | 22년 | 신축 이음 | 신축 이음 하부 누수 | | 1.0 | | 1.00 | m | 2 | 2.00 | |
| 2 | 22년 | 신축 이음 | 채수 | | 2.0 | 2.0 | 4.00 | m | 2 | 8.00 | |
