서울문산고속도로시설물  
정밀안전점검용역

외관조사망도  
(서문4교(문산방향))

서울문산고속도로(주)

(주)명성엔지니어링

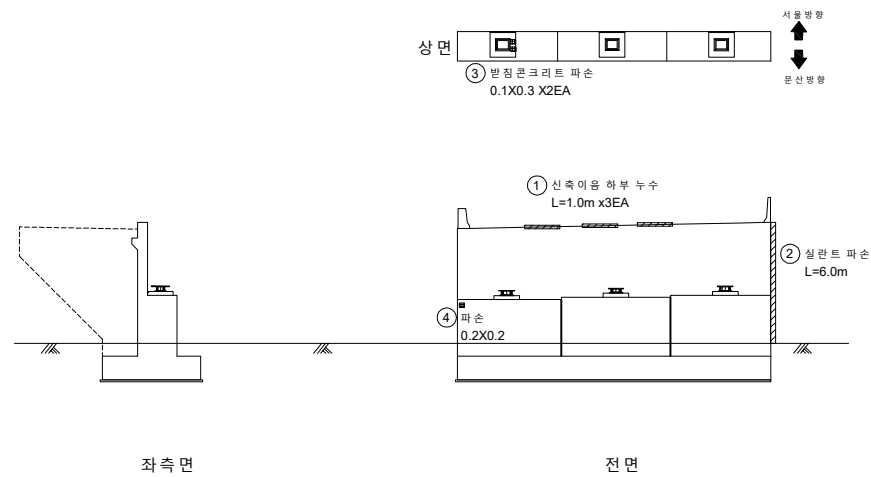
| | 누수, 습윤부 | | 박대 | | 퇴적물 | 도면명 | 서문4교(문산방향) 교대 A1 |

| 번호 | 발생<br>년도 | 부재 | 손상내용 | 손상현황 | | | | | | | 비 고 |
|---|---|---|---|---|---|---|---|---|---|---|---|
| 1 | 22차 | 신축이음 | 신축이음 하부 누수 | | 1.0 | | 1.00 | m | 3 | 3.00 | |
| 2 | 22차 | 교대 | 실란트 파손 | | 6.0 | | 6.00 | m | 1 | 6.00 | |
| 3 | 22차 | 교량받침 | 받침콘크리트 파손 | | 0.1 | 0.3 | 0.03 | m <sup>2</sup> | 2 | 0.06 | |
| 4 | 22차 | 교대 | 파손 | | 0.2 | 0.2 | 0.04 | m <sup>2</sup> | 1 | 0.04 | |

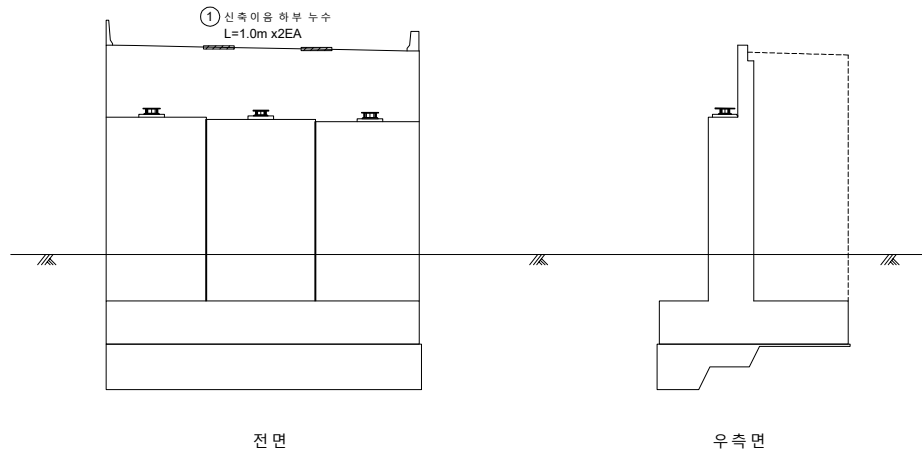
발주처  
서울문산 고속도로(주)용역명  
서울문산고속도로 시설물  
정밀안전점검용역도면명  
서문4교(문산방향) 교대 A2도면번호  
17

| 번호 | 발생<br>년도 | 부재 | 손상내용 | 손상현황 | | | | | | 비 고 | |
|---|---|---|---|---|---|---|---|---|---|---|---|
| 1 | 22년 | 신축이음 | 신축이음 하부 누수 | | 1.0 | | 1.00 | m | 2 | 2.00 | |
| 2 | 22년 | 교대 | 채수 | | 2.0 | 2.0 | 4.00 | m² | 1 | 4.00 | |
