서울문산 고속도로 시설물  
정밀안전점검용역

외관조사망도  
( 서문5교(서울방향) )

서울문산고속도로(주)

(주)명성엔지니어링

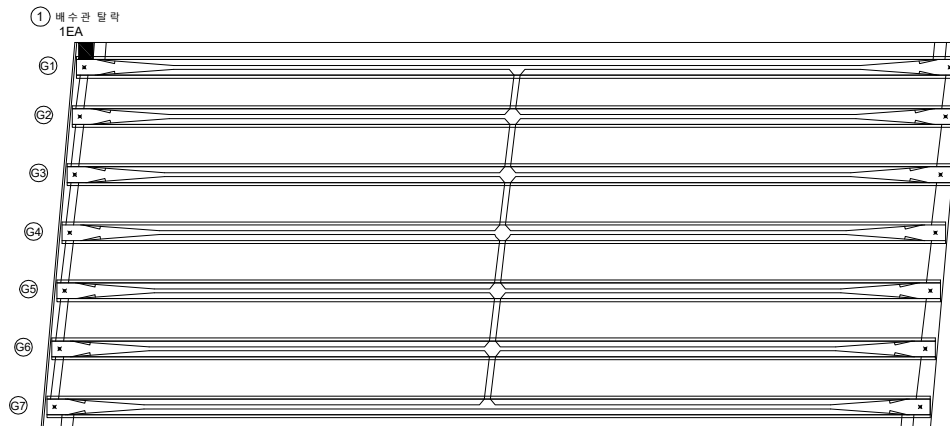
| 부식 | 좌굴, 변형 | 기타 | 서문5교(서울방향) 바닥판하면 S1 |

| 번호 | 발생<br>년도 | 부재 | 손상내용 | 손상현황 | | | | | | | 비 고 |
|---|---|---|---|---|---|---|---|---|---|---|---|
| 1 | 22년 | 배수 시설 | 배수관 탈락 | | | | 1.00 | EA | 1 | 1.00 | |

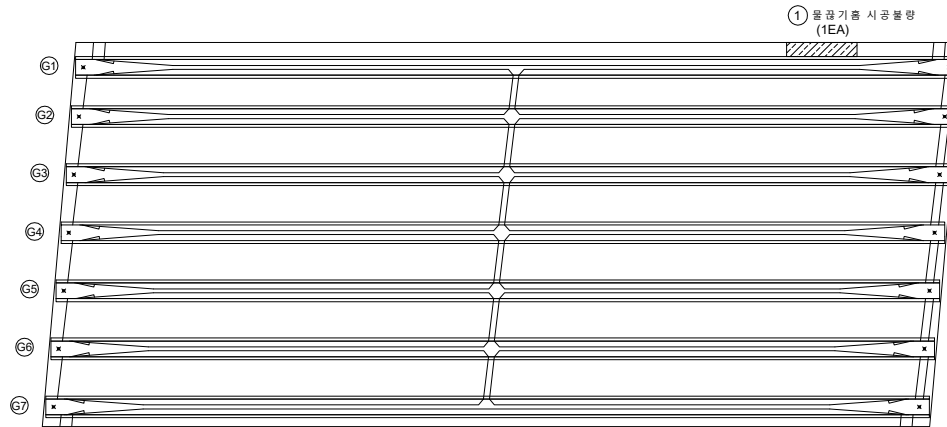
발주처  
서울문산 고속도로(주)용역명  
서울문산고속도로 시설물  
정밀안전점검용역도면명  
서문5교(서울방향) 바닥판하면 S3도면번호  
06

| 번호 | 발생<br>년도 | 부재 | 손상내용 | 손상현황 | | | | | | 비고 | |
|---|---|---|---|---|---|---|---|---|---|---|---|
| 1 | 22년 | 바닥판 | 물공기층 시공불량 | | | | 1.00 | EA | 1 | 1.00 | |

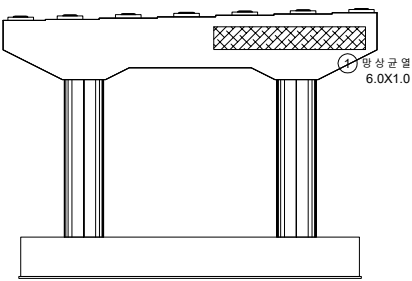
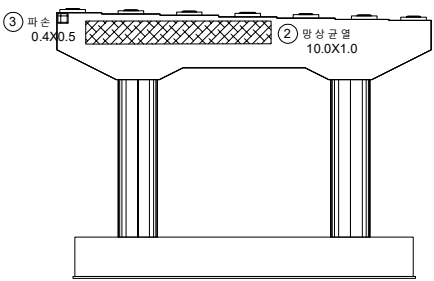
| 도면명 | 서문5교(서울방향) 교각 P1 |

| 번호 | 발생<br>년도 | 부재 | 손상내용 | 손상현황 | | | | | | | 비 고 |
|---|---|---|---|---|---|---|---|---|---|---|---|
| 1 | 22차 | 교량받침 | 받침물달 균열 | 0.1 | 0.2 | | 0.20 | m | 1 | 0.20 | |
| 2 | 22차 | 교 각 | 폐 자재 적치 | | | | 1.00 | EA | 1 | 1.00 | |
| 3 | 22차 | 교 각 | 망 상 균 열 | | 6.0 | 1.0 | 6.00 | m <sup>2</sup> | 1 | 6.00 | |
| 4 | 22차 | 교 각 | 망 상 균 열 | | 8.0 | 1.0 | 8.00 | m <sup>2</sup> | 1 | 8.00 | |

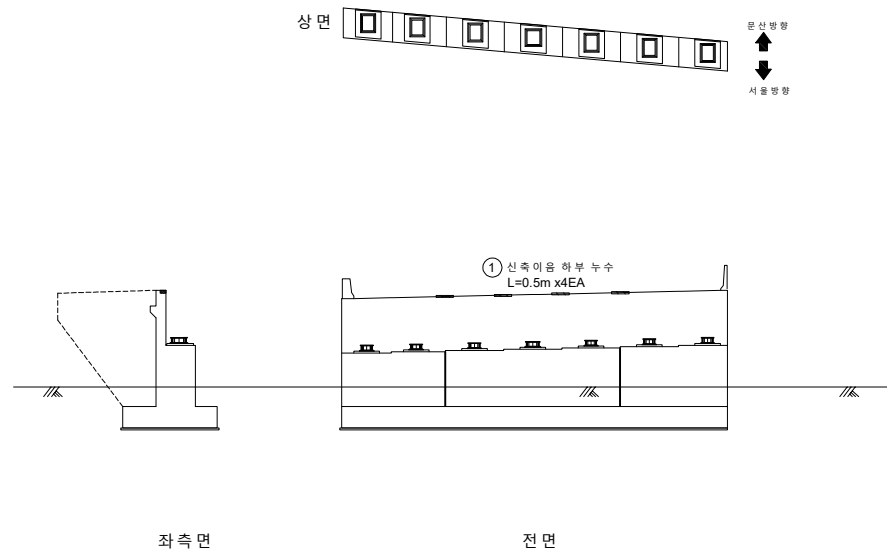
| | 누수, 습윤부 | | 백 태 | | 되적물 | 도 면 명 | 서문5교(서울방향) 교대 A2 |

| 번호 | 발생<br>년도 | 부재 | 손상내용 | 손상현황 | | | | | | | 비 고 |
|---|---|---|---|---|---|---|---|---|---|---|---|
| 1 | 22차 | 신축이음 | 신축이음 하부 누수 | | 0.5 | | 0.50 | m | 4 | 2.00 | |
