서울문산고속도로시설물  
정밀안전점검용역

외관조사망도  
(서문5교(문산방향))

서울문산고속도로(주)

(주)명성엔지니어링

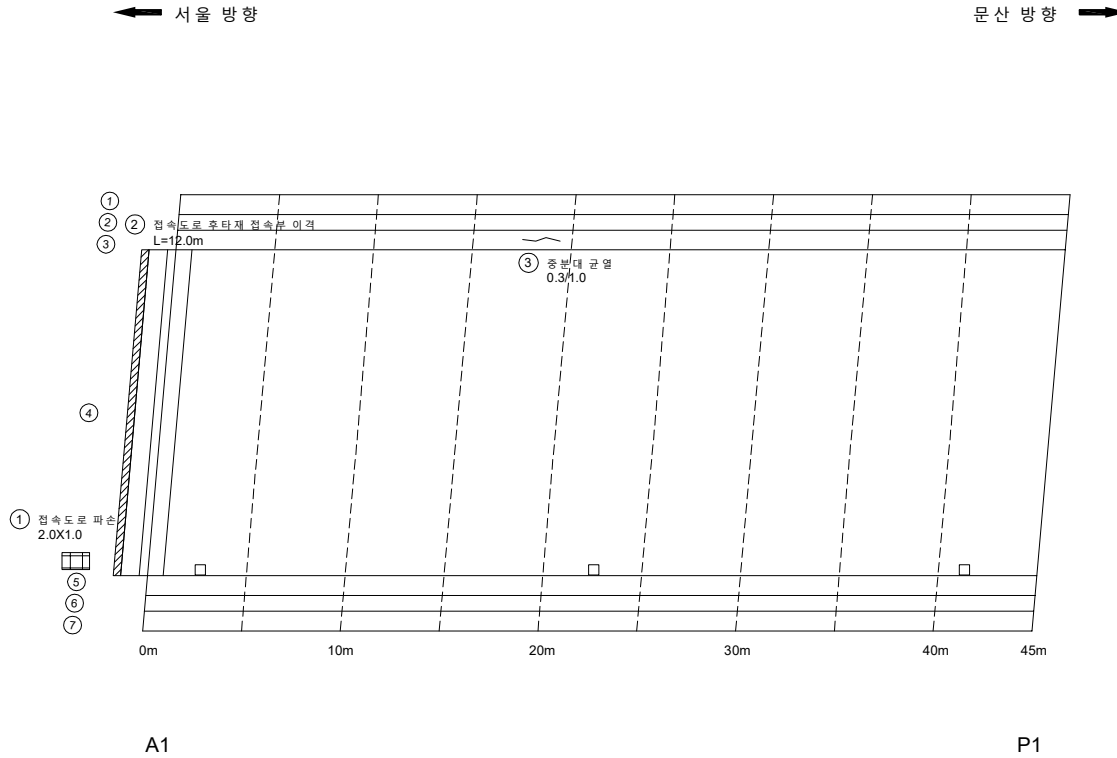
| 범<br>례 | 균열 | 양상균열 | 재료분리 | 발 주 처 |
|---|---|---|---|---|
| | | | | 서문5교(문산방향) 바닥판상면 S1 |

| 번호 | 발생<br>년도 | 부재 | 손상내용 | 손상현황 | | | | | | | 비 고 |
|---|---|---|---|---|---|---|---|---|---|---|---|
| 1 | 22차 | 교면포장 | 접속도로 파손 | | 2.0 | 1.0 | 1.50 | m <sup>2</sup> | 1 | 1.50 | |
| 2 | 22차 | 교면포장 | 접속도로 후타재 접속부 이격 | | 12.0 | | 12.00 | m | 1 | 12.00 | T=0.5cm |
| 3 | 22차 | 동분대 | 동분대 균열(0.3mm이상) | 0.3 | 1.0 | | 1.00 | m | 1 | 1.00 | |

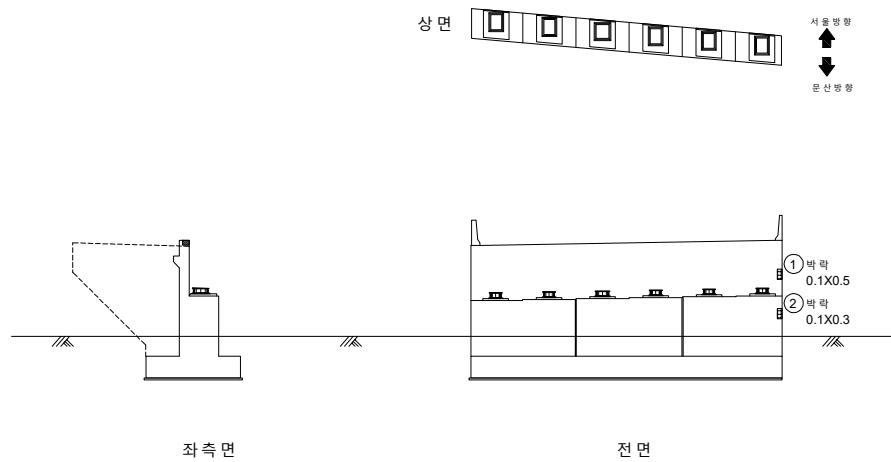
| 번호 | 발생<br>년도 | 부재 | 손상내용 | 손상현황 | | | | | | | 비고 |
|---|---|---|---|---|---|---|---|---|---|---|---|
| 1 | 22차 | 교대 | 박락 | | 0.1 | 0.5 | 0.05 | m <sup>3</sup> | 1 | 0.05 | |
| 2 | 22차 | 교대 | 박락 | | 0.1 | 0.3 | 0.03 | m <sup>3</sup> | 1 | 0.03 | |

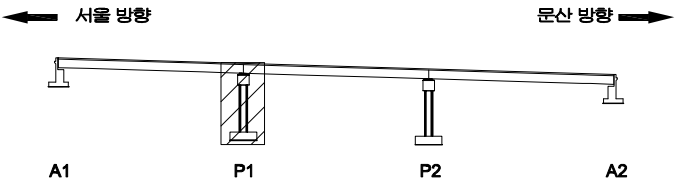
| 도면명 | 서문5교(문산방향) 교각 P1 |

| 번호 | 발생<br>년도 | 부재 | 손상내용 | 손상현황 | | | | | | | 비고 |
|---|---|---|---|---|---|---|---|---|---|---|---|
| 1 | 22차 | 교각 | 균열(0.3mm이하) | 0.2 | 0.7 | | 0.70 | m | 1 | 0.70 | |
| 2 | 22차 | 교각 | 망상균열 | | 10.0 | 1.0 | 10.00 | m <sup>2</sup> | 1 | 10.00 | |
| 3 | 22차 | 교량받침 | 반침돌탈 균열 | 0.2 | 0.3 | | 0.30 | m | 5 | 1.50 | |

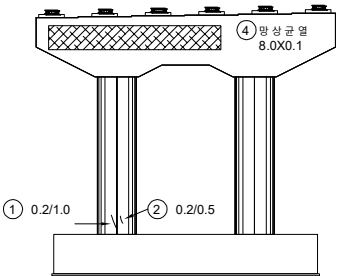
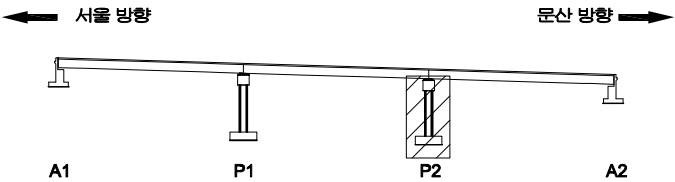
| 도면명 | 서문5교(문산방향) 교각 P2 |

| 번호 | 발생<br>년도 | 부재 | 손상내용 | 손상현황 | | | | | | | 비 고 |
|---|---|---|---|---|---|---|---|---|---|---|---|
| 1 | 22차 | 교각 | 균열 (0.3mm이하) | 0.2 | 1.0 | | 1.00 | m | 1 | 1.00 | |
| 2 | 22차 | 교각 | 균열 (0.3mm이하) | 0.2 | 0.5 | | 0.50 | m | 1 | 0.50 | |
| 3 | 22차 | 교각 | 방향균열 | | 8.0 | 1.0 | 8.00 | m | 1 | 8.00 | |
| 4 | 22차 | 교각 | 방향균열 | | 6.0 | 1.0 | 6.00 | m | 1 | 6.00 | |

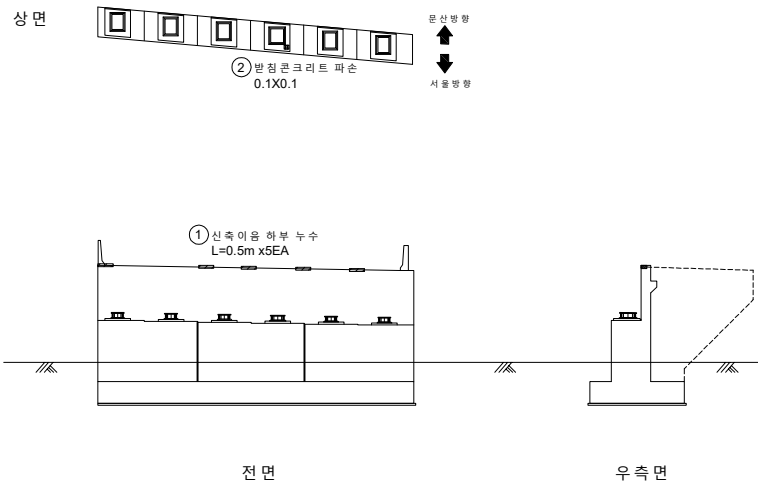
| 누수, 습윤부 | 배터 | 퇴적물 | 도 면 명<br>서문5교(문산방향) 교대 A2 |

| 번호 | 발생<br>년도 | 부재 | 손상내용 | 손상현황 | | | | | | 비 고 | |
|---|---|---|---|---|---|---|---|---|---|---|---|
| 1 | 22차 | 신축이음 | 신축이음 하부 누수 | | 0.5 | | 0.50 | m | 5 | 2.50 | |
| 2 | 22차 | 교대 | 받침콘크리트 파손 | | 0.1 | 0.1 | 0.01 | m <sup>2</sup> | 1 | 0.01 | |
