서울문산 고속도로 시설물  
정밀안전점검용역

외관조사망도  
( 서문9교(서울방향) )

서울문산고속도로(주)

(주)명성엔지니어링

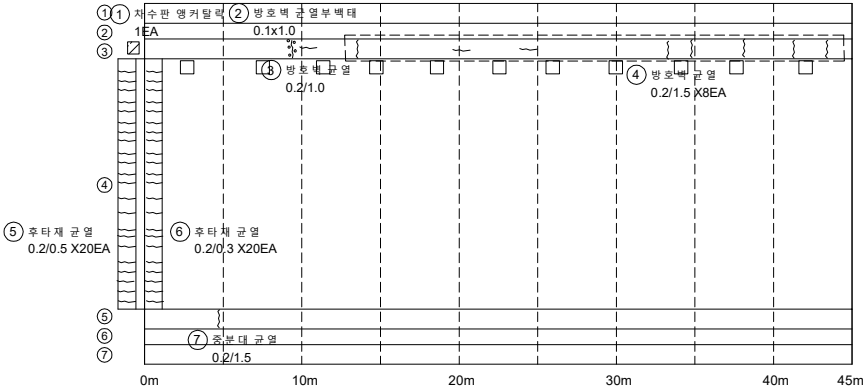
| 도면명 | 서문9교(서울방향) 바닥판상면 S1 |

| 번호 | 발생<br>년도 | 부재 | 손상내용 | 손상현황 | | | | | | | 비고 |
|---|---|---|---|---|---|---|---|---|---|---|---|
| 1 | 22차 | 신축이음 | 차수판 앵커탈락 | | | | 1.00 | EA | 1 | 1.00 | |
| 2 | 22차 | 방호벽 | 방호벽 균열부백테 | | 0.1 | 1.0 | 0.10 | m | 1 | 0.10 | |
| 3 | 22차 | 방호벽 | 방호벽 균열(0.3mm미만) | 0.1 | 1.0 | | 1.00 | m | 1 | 1.00 | |
| 4 | 22차 | 방호벽 | 방호벽 균열(0.3mm이상) | 0.2 | 1.5 | | 1.50 | m | 8 | 12.00 | |
| 5 | 22차 | 신축이음 | 후타재 균열 | 0.2 | 0.5 | | 0.50 | m | 20 | 10.00 | |
| 6 | 22차 | 신축이음 | 후타재 균열 | 0.2 | 0.3 | | 0.30 | m | 20 | 6.00 | |
| 7 | 22차 | 중분대 | 중분대 균열(0.3mm미만) | 0.2 | 1.5 | | 1.50 | m | 1 | 1.50 | |

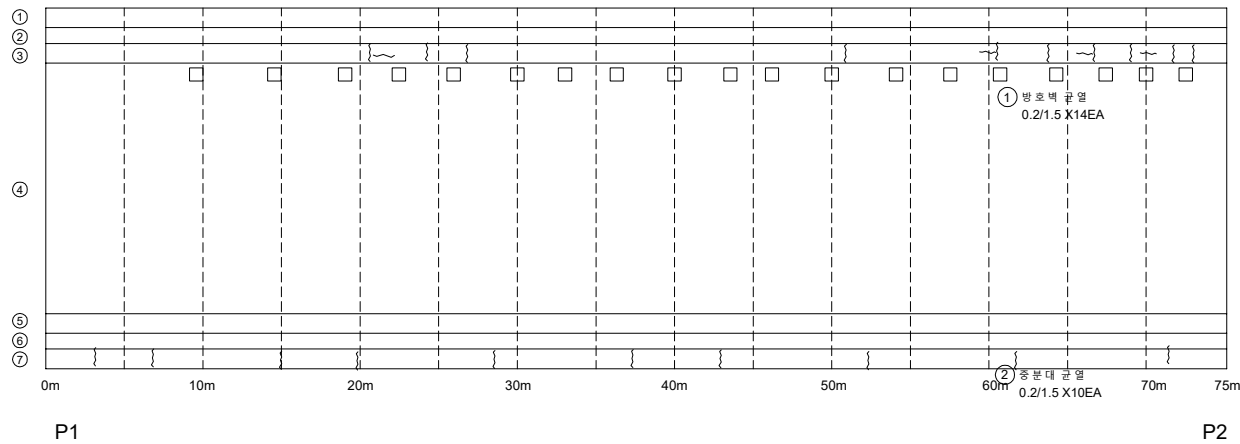
| | | | 서문9교(서울방향) 바닥판상면 S2 |

| 번호 | 발생<br>년도 | 부재 | 손상내용 | 손상현황 | | | | | | | 비고 |
|---|---|---|---|---|---|---|---|---|---|---|---|
| 1 | 22차 | 방호벽 | 방호벽 균열 (0.3mm이하) | 0.2 | 1.5 | | 1.50 | m | 14 | 21.00 | |
| 2 | 22차 | 중분대 | 중분대 균열 (0.3mm이하) | 0.2 | 1.5 | | 1.50 | m | 10 | 15.00 | |

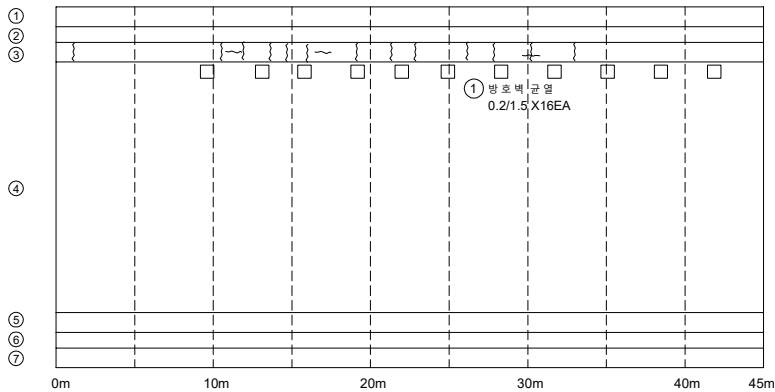
| 도면명 | 서문9교(서울방향) 바닥판상면 S3 |

| 번호 | 발생<br>년도 | 부재 | 손상내용 | 손상현황 | | | | | | | 비고 |
|---|---|---|---|---|---|---|---|---|---|---|---|
| 1 | 22차 | 방호벽 | 방호벽 균열(0.3mm미만) | 0.2 | 1.5 | | 1.50 | m | 16 | 24.00 | |

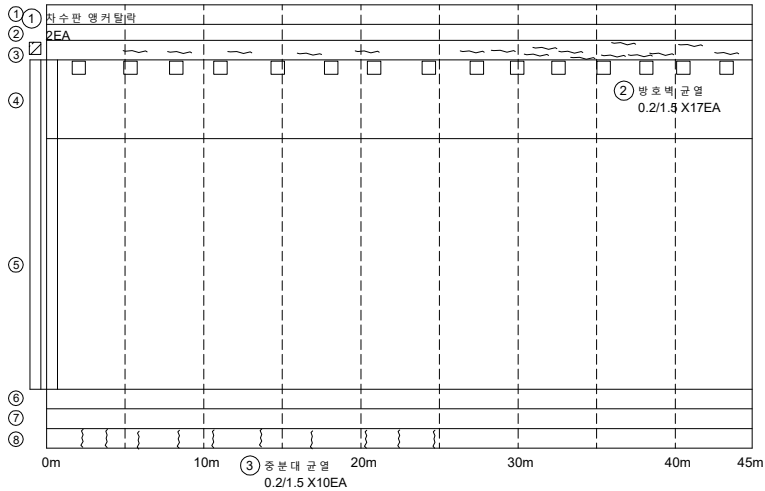
| 도면명 | 서문9교(서울방향) 바닥판상면 S4 |

| 번호 | 발생<br>년도 | 부재 | 손상내용 | 손상현황 | | | | | | | 비고 |
|---|---|---|---|---|---|---|---|---|---|---|---|
| 1 | 22차 | 신축이음 | 차수관 영커탈락 | | | | 1.00 | EA | 2 | 2.00 | |
| 2 | 22차 | 방호벽 | 방호벽 균열 (0.3mm이하) | 0.2 | 1.5 | | 1.50 | m | 17 | 25.50 | |
| 3 | 22차 | 중분대 | 중분대 균열 (0.3mm이하) | 0.2 | 1.5 | | 1.50 | m | 10 | 15.00 | |

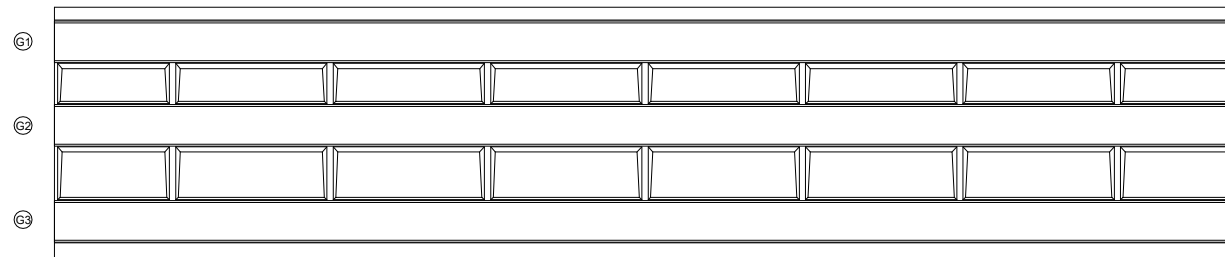
| 부식 | 좌굴, 변형 | 기타 | 서문9교(서울방향) 바닥판하면 S2 |

| 번호 | 발생<br>년도 | 부재 | 손상내용 | 손상현황 | | | | | | | 비 고 |
|---|---|---|---|---|---|---|---|---|---|---|---|
| 1 | 22차 | 바닥판 | 망상균열 | | 3.0 | 10.0 | 30.00 | m <sup>2</sup> | 2 | 60.00 | |
| 2 | 22차 | 바닥판 | 망상균열 | | 3.0 | 2.0 | 6.00 | m <sup>2</sup> | 2 | 12.00 | |

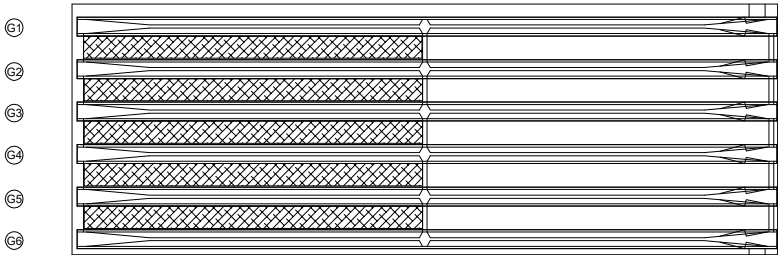
① 방향균열  
15.0X1.0 X5EA

| 번호 | 발생<br>년도 | 부재 | 손상내용 | 손상현황 | | | | | | 비 고 | |
|---|---|---|---|---|---|---|---|---|---|---|---|
| 1 | 22차 | 배 덕판 | 방향균열 | | 15.0 | 1.0 | 15.00 | m <sup>2</sup> | 5 | 75.00 | |

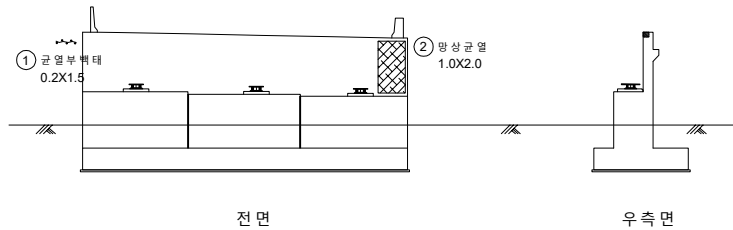
| | 부식, 슬래브 | | 변색 | | 퇴적물 | 도면명 | 서문9교(서울방향) 교대 A1 |

| 번호 | 발생<br>년도 | 부재 | 손상내용 | 손상현황 | | | | | | | 비 고 |
|---|---|---|---|---|---|---|---|---|---|---|---|
| 1 | 22차 | 교 대 | 균열부백태 | | 0.2 | 1.5 | 0.30 | m <sup>2</sup> | 1 | 0.30 | |
| 2 | 22차 | 교 대 | 망상균열 | | 1.0 | 2.0 | 2.00 | m <sup>2</sup> | 1 | 2.00 | |
