서울문산고속도로시설물  
정밀안전점검용역

외관조사망도  
(서문9교(문산방향))

서울문산고속도로(주)

(주)명성엔지니어링

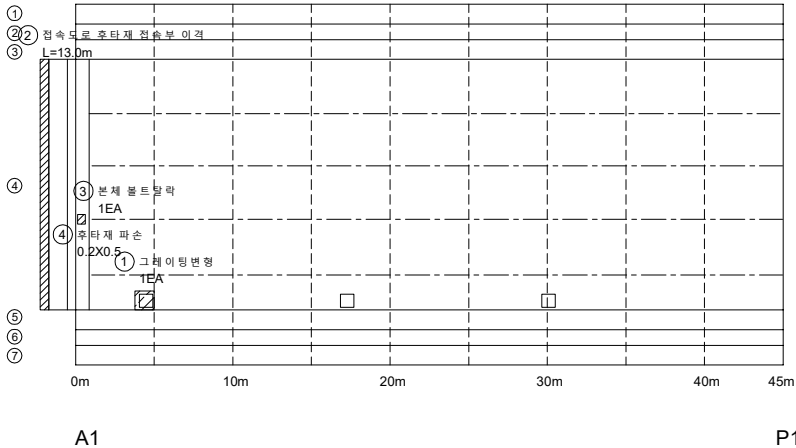
도 면 명  
서문9교(문산방향) 바닥판상면 S1

| 번호 | 발생<br>년도 | 부재 | 손상내용 | 손상현황 | | | | | | | 비 고 |
|---|---|---|---|---|---|---|---|---|---|---|---|
| 1 | 22차 | 배수시설 | 그레이팅변형 | | | | 1.00 | EA | 1 | 1.00 | |
| 2 | 22차 | 교면포장 | 점속도로 후타재 점속부 이격 | | 13.0 | | 13.00 | m | 1 | 13.00 | T=0.5cm |
| 3 | 22차 | 신속이음 | 본재 볼트탈락 | | | | 1.00 | EA | 1 | 1.00 | |
| 4 | 22차 | 신속이음 | 후타재 파손 | | 0.2 | 0.5 | 0.10 | m² | 1 | 0.10 | |

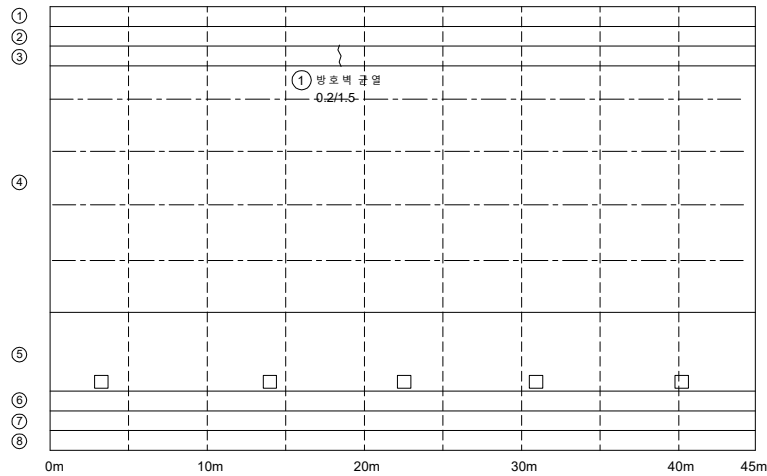
| | 누수, 습윤부 | | 박 태 | | 퇴적물 | 도면명 | 서문9교(문산방향) 바닥판상면 S5 |

| 번호 | 발생<br>년도 | 부재 | 손상내용 | 손상현황 | | | | | | | 비 고 |
|---|---|---|---|---|---|---|---|---|---|---|---|
| 1 | 22차 | 방호벽 | 방호벽 균열 (0.3mm미만) | 0.2 | 1.5 | | 1.50 | m | 1 | 1.50 | |

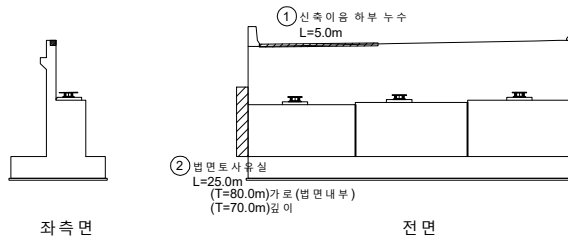
| 누수, 습윤부 | 콘크리트 | 철근물 | 도면명<br>서문9교(문산방향) 교대 A1 |

| 번호 | 발생<br>년도 | 부재 | 손상내용 | 손상현황 | | | | | | 비 고 | |
|---|---|---|---|---|---|---|---|---|---|---|---|
| 1 | 22라 | 신축이음 | 신축이음 하부 누수 | | 5.0 | | 5.00 | m | 1 | 5.00 | |

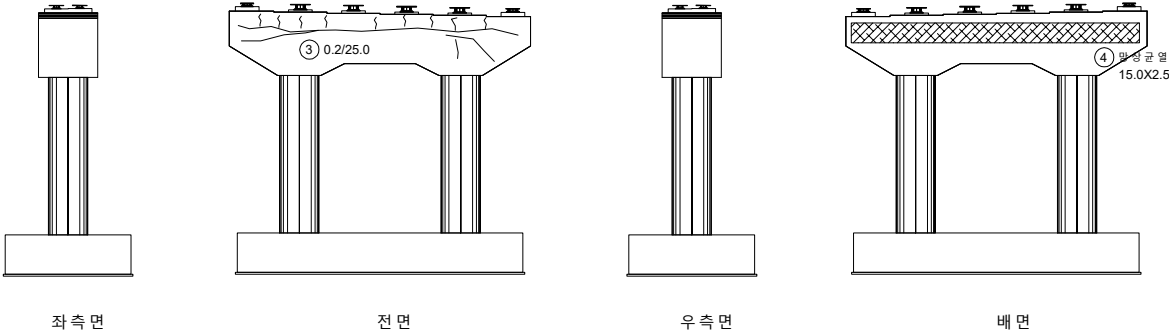
| 부식, 슬래브 | 콘크리트 | 철근 | 도 면 명<br>서문9교(문산방향) 교각 P6 |

| 번호 | 발생<br>년도 | 부재 | 손상내용 | 손상현황 | | | | | | | 비고 |
|---|---|---|---|---|---|---|---|---|---|---|---|
| 2 | 22차 | 교량받침 | 받침돌탈 균열 | 0.2 | 0.3 | | 0.30 | m | 18 | 5.40 | |
| 3 | 22차 | 교각 | 균열 (0.3mm이하) | 0.2 | 25.0 | | 25.00 | m | 1 | 25.00 | |
| 4 | 22차 | 교각 | 망상균열 | | 15.0 | 2.5 | 37.50 | m <sup>2</sup> | 1 | 37.50 | |
