서울문산 고속도로 시설물  
정밀안전점검용역

외관조사망도  
( 서문 10교 (서울방향) )

서울문산고속도로(주)

(주)명성엔지니어링

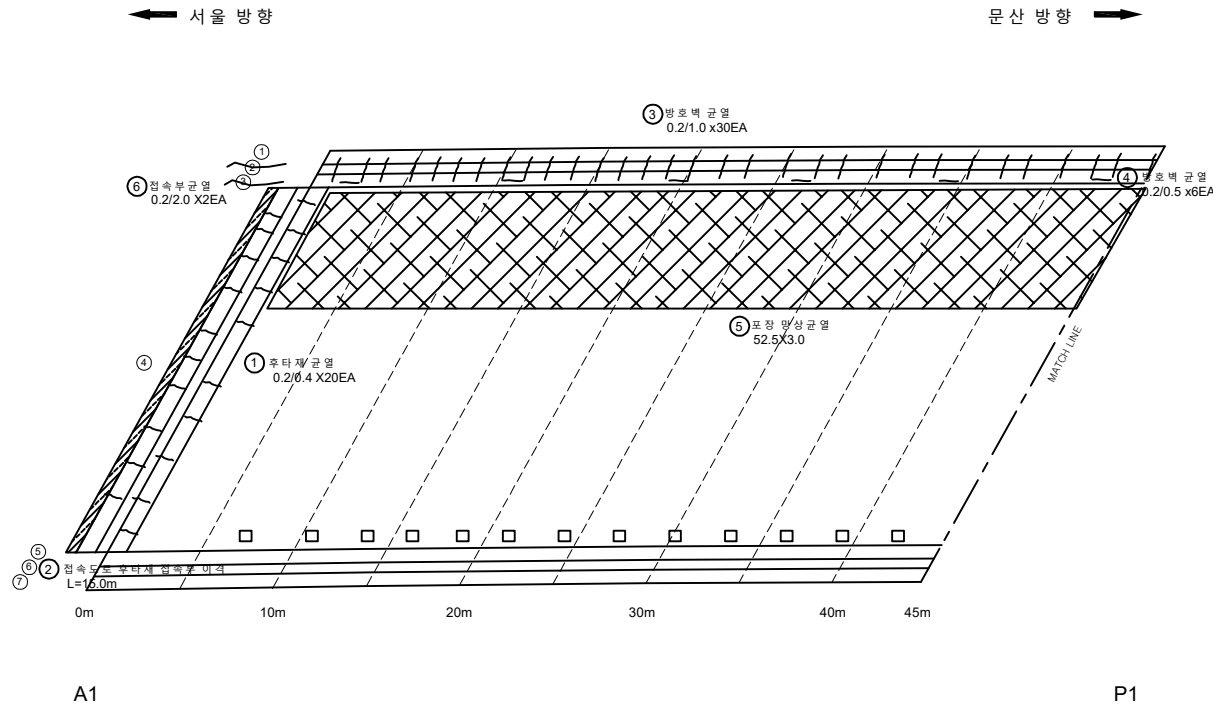
| 도면번호 | 01 |

| 번호 | 발생<br>년도 | 부재 | 손상내용 | 손상현황 | | | | | | | 비 고 |
|---|---|---|---|---|---|---|---|---|---|---|---|
| 1 | 22차 | 신속이음 | 후타재 균열 | 0.2 | 0.4 | | 0.40 | m | 20 | 8.00 | |
| 2 | 22차 | 교면포장 | 점속도로 후타재 점속부 이격 | | 15.0 | | 15.00 | m | 1 | 15.00 | T=1.5cm |
| 3 | 22차 | 방호벽 | 방호벽 균열(0.3mm미만) | 0.2 | 1.0 | | 1.00 | m | 30 | 30.00 | |
| 4 | 22차 | 방호벽 | 방호벽 균열(0.3mm이상) | 0.2 | 0.5 | | 0.50 | m | 6 | 3.00 | |
| 5 | 22차 | 교면포장 | 포장 양상 균열 | | 52.5 | 3.0 | 157.50 | m <sup>2</sup> | 1 | 157.50 | |
| 6 | 22차 | 방호벽 | 점속부 균열 | 0.2 | 2.0 | | 2.00 | m | 2 | 4.00 | |

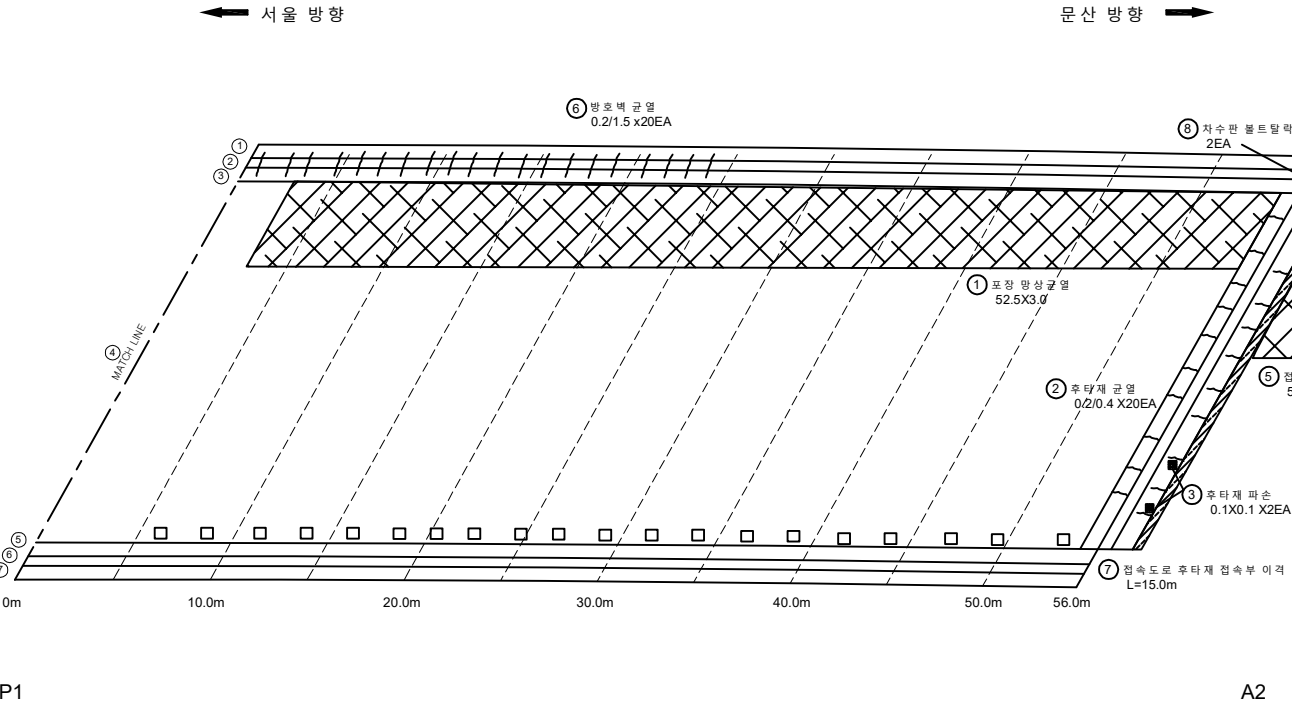
| 도면번호 | 02 |

| 번호 | 발생<br>년도 | 부재 | 손상내용 | 손상현황 | | | | | | | 비 고 |
|---|---|---|---|---|---|---|---|---|---|---|---|
| 1 | 22차 | 교면포장 | 포장 망상균열 | | 52.5 | 3.0 | 157.50 | m <sup>2</sup> | 1 | 157.50 | |
| 2 | 22차 | 신축이음 | 후타재 균열 | 0.2 | 0.4 | | 0.40 | m | 20 | 8.00 | |
| 3 | 22차 | 신축이음 | 후타재 파손 | | 0.1 | 0.1 | 0.01 | m <sup>2</sup> | 2 | 0.02 | |
| 4 | 22차 | 방호벽 | 접속부 파손 | | 0.5 | 0.5 | 0.25 | m <sup>2</sup> | 1 | 0.25 | |
| 5 | 22차 | 교면포장 | 접속도로 포장 망상균열 | | 5.5 | 4.0 | 22.00 | m <sup>2</sup> | 1 | 22.00 | |
| 6 | 22차 | 방호벽 | 방호벽 균열(0.3mm이하) | 0.2 | 1.5 | | 1.50 | m | 20 | 30.00 | |
| 7 | 22차 | 교면포장 | 접속도로 후타재 접속부 이격 | | 15.0 | | 15.00 | m | 1 | 15.00 | T=0.5cm |
| 8 | 22차 | 방호벽 | 차수판 볼트탈락 | | | | 1.00 | EA | 2 | 2.00 | |

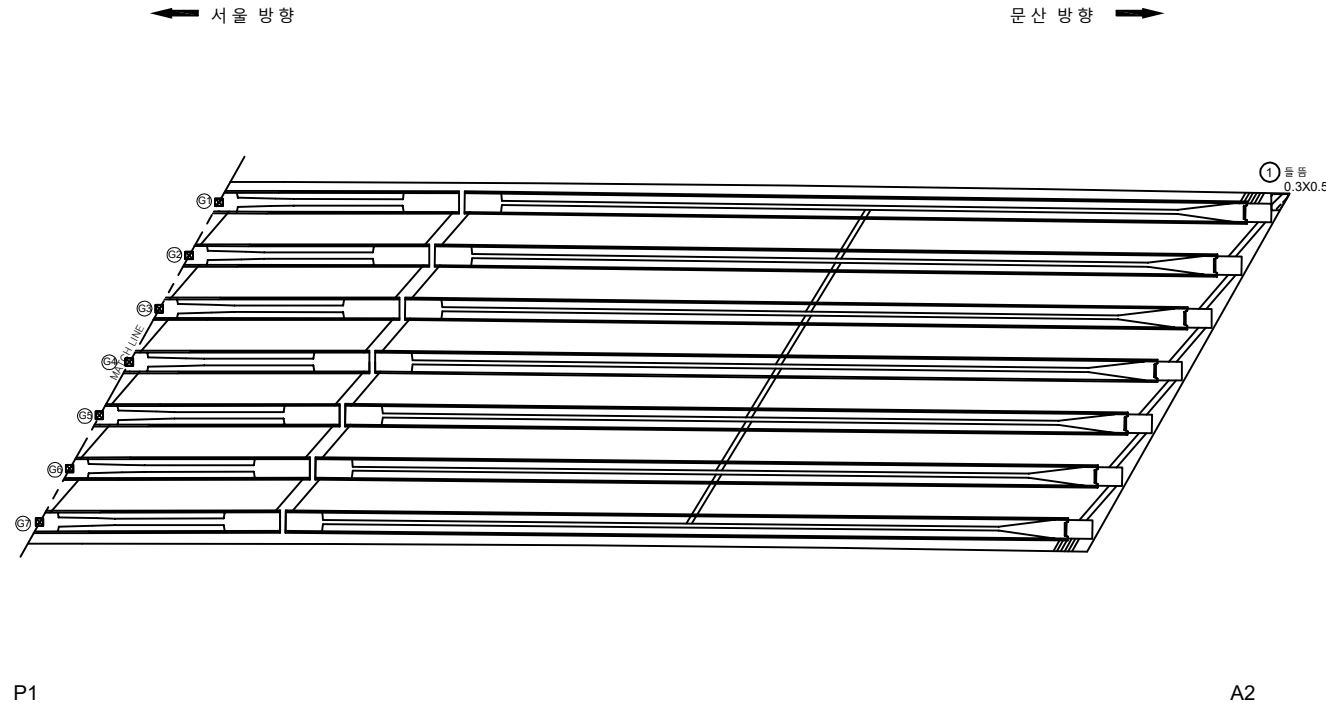
| | 부식 | | 좌굴, 변형 | | 기타 | 도면번호<br>04 | |

| 번호 | 발생<br>년도 | 부재 | 손상내용 | 손상현황 | | | | | | 비고 | |
|---|---|---|---|---|---|---|---|---|---|---|---|
| 1 | 22년 | 바닥판 | 돌돌 | | 0.3 | 0.5 | 0.15 | m² | 1 | 0.15 | |

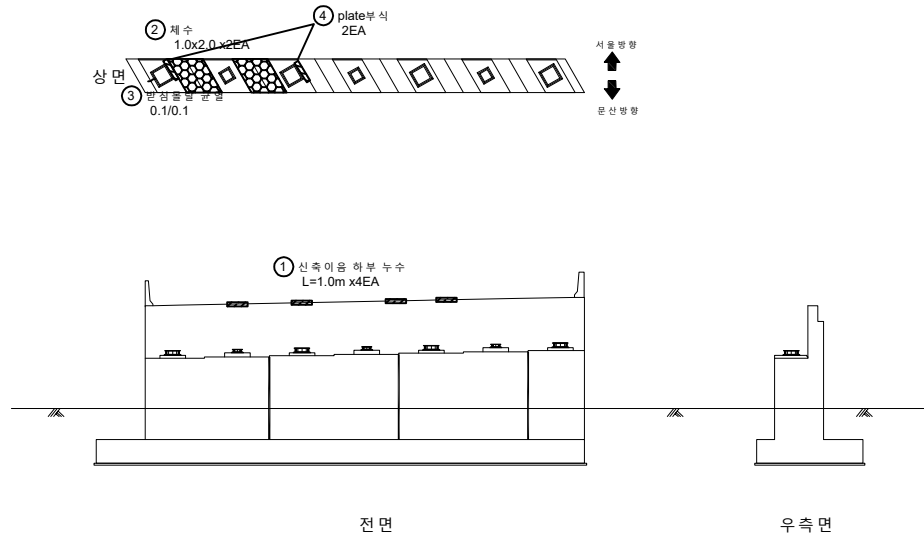
발 주 처  
서울문산 고속도로(주)용 역 명  
서울문산고속도로 시설물  
정밀안전점검용역도 면 명  
서문10교(서울방향) 교대 A1도면번호  
12

| 번호 | 발생<br>년도 | 부재 | 손상내용 | 손상현황 | | | | | | 비 고 | |
|---|---|---|---|---|---|---|---|---|---|---|---|
| 1 | 22년 | 신축 이음 | 신축이음 하부 누수 | | 1.0 | | 1.00 | m | 4 | 4.00 | |
| 2 | 22년 | 교 대 | 채 수 | | 1.0 | 2.0 | 2.00 | m | 2 | 2.00 | |
| 3 | 22년 | 교량 받침 | 받침돌상 균열 | 0.1 | 0.1 | | 0.10 | m | 1 | 0.10 | |
| 4 | 22년 | 교량 받침 | plate부식 | | | | 1.00 | EA | 2 | 2.00 | |

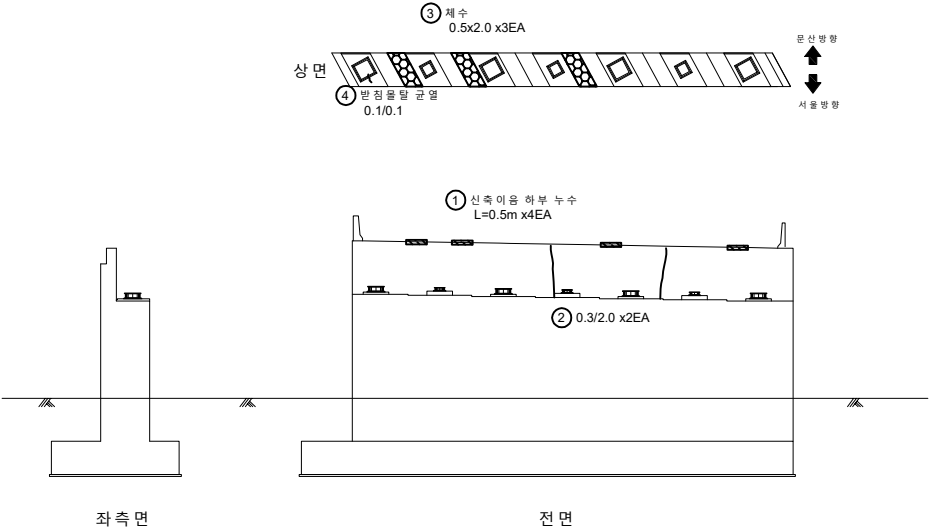
| 번호 | 발생<br>년도 | 부재 | 손상내용 | 손상현황 | | | | | | | 비고 |
|---|---|---|---|---|---|---|---|---|---|---|---|
| 1 | 22차 | 신축미음 | 신축미음 하부 누수 | | 0.5 | | 0.50 | m | 4 | 2.00 | |
| 2 | 22차 | 교대 | 균열 (0.3mm이 상) | 0.3 | 2.0 | | 2.00 | m | 2 | 4.00 | |
| 4 | 22차 | 교량받침 | 받침물달 균열 | 0.1 | 0.1 | | 0.10 | m | 1 | 0.10 | |
