서울문산고속도로시설물  
정밀안전점검용역

외관조사망도  
(서문10교(문산방향))

서울문산고속도로(주)

(주)명성엔지니어링

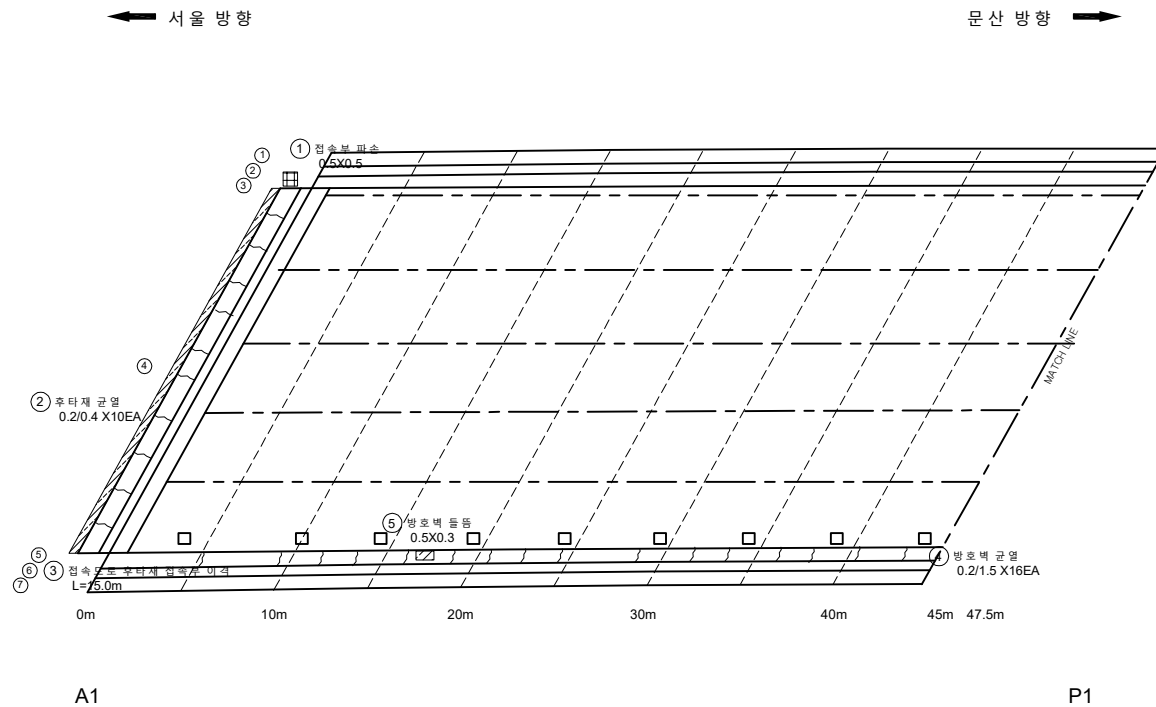
| | | | | 도 면 번호<br>01 |

| 번호 | 발생<br>년도 | 부재 | 손상내용 | 손상현황 | | | | | | | 비 고 |
|---|---|---|---|---|---|---|---|---|---|---|---|
| 1 | 22차 | 교면포장 | 점속도로 후타재 점속부 이격 | | 15.0 | | 15.00 | m | 1 | 15.00 | T=0.5cm |
| 2 | 22차 | 중분대 | 중분대 균열 (0.3mm이하) | 0.2 | 35.0 | | 35.00 | m | 1 | 35.00 | |
| 3 | 22차 | 신축이음 | 후타재 균열 | 0.2 | 0.5 | | 0.50 | m | 25 | 12.50 | |

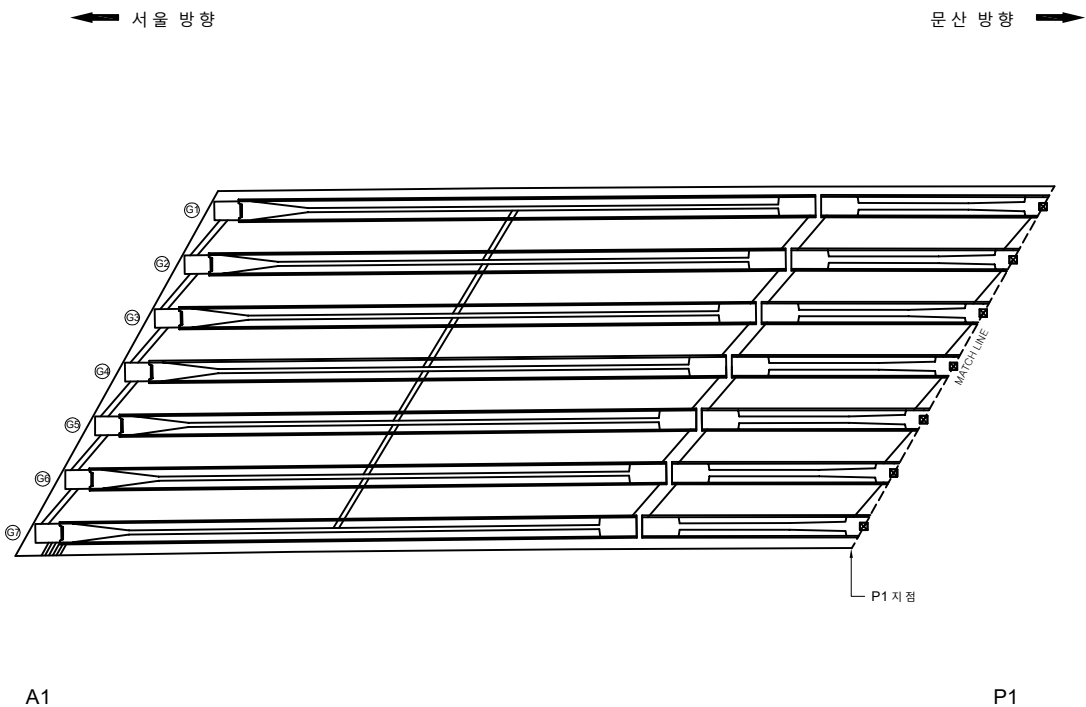
| | | | | 도 면 번호<br>03 |

| 번호 | 발생<br>년도 | 부재 | 손상내용 | 손상현황 | | | | | | 비 고 | |
|---|---|---|---|---|---|---|---|---|---|---|---|
| 1 | 22차 | 바닥판 | 재료분리 | | 0.5 | 0.5 | 0.25 | m <sup>2</sup> | 1 | 0.25 | |
| 2 | 22차 | 바닥판 | 거푸집미제거 | | | | 1.00 | EA | 2 | 2.00 | |
| 3 | 22차 | 바닥판 | 거푸집미제거 | | | | 1.00 | EA | 1 | 1.00 | |

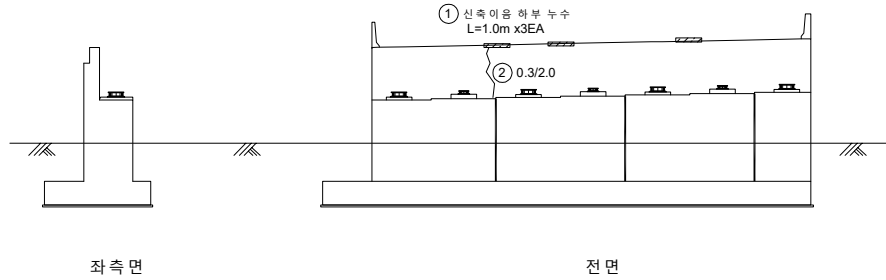
도면번호  
12

| 번호 | 발생<br>년도 | 부재 | 손상내용 | 손상현황 | | | | | | | 비 고 |
|---|---|---|---|---|---|---|---|---|---|---|---|
| 1 | 22차 | 신축이음 | 신축이음 하부 누수 | | 1.0 | | 1.00 | m | 3 | 3.00 | |
| 2 | 22차 | 교대 | 균열 (0.3mm이상) | 0.3 | 2.0 | | 2.00 | m | 1 | 2.00 | |
| 3 | 22차 | 교대 | 패콘크리트 퇴적 | | 1.0 | 2.0 | 2.00 | m <sup>2</sup> | 1 | 2.00 | |
| 4 | 22차 | 교대 | 패콘크리트 퇴적 | | 1.0 | 0.5 | 0.50 | m <sup>2</sup> | 2 | 1.00 | |
| 5 | 22차 | 교대 | 채수 | | 1.0 | 1.0 | 1.00 | m <sup>2</sup> | 1 | 1.00 | |
| 6 | 22차 | 교량받침 | 받침돌 밑 균열 | 0.1 | 0.2 | | 0.20 | m | 2 | 0.40 | |

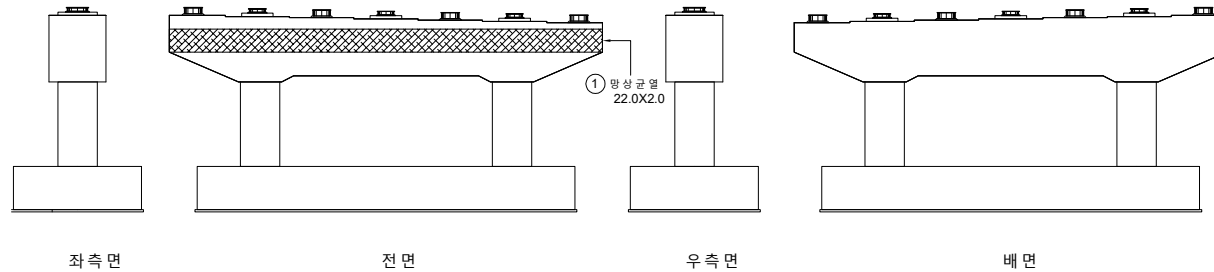
| | 부식, 슬래브 | | 변태 | | 퇴적물 | 도면명 | 서문10교(문산방향) 교각 P1 |

| 번호 | 발생<br>년도 | 부재 | 손상내용 | 손상현황 | | | | | | | 비 고 |
|---|---|---|---|---|---|---|---|---|---|---|---|
| 1 | 22학 | 교 각 | 망상 균열 | | 2.0 | 22.0 | 44.00 | m <sup>2</sup> | 1 | 44.00 | |

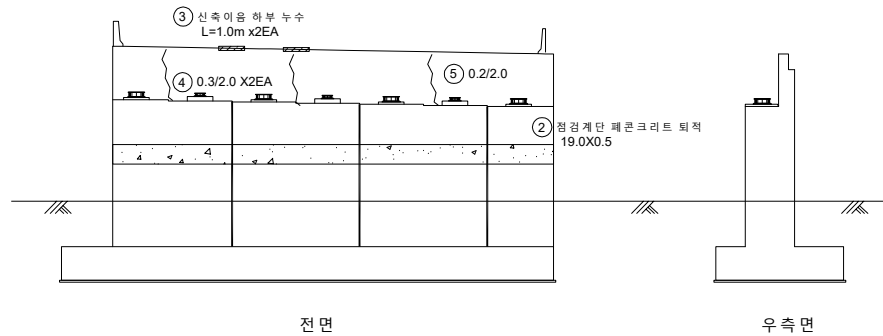
발주처  
서울문산 고속도로(주)용역명  
서울문산고속도로 시설물  
정밀안전점검용역도면명  
서문10교(문산방향) 교대 A2도면번호  
14

| 번호 | 발생<br>년도 | 부재 | 손상내용 | 손상현황 | | | | | | | 비고 |
|---|---|---|---|---|---|---|---|---|---|---|---|
| 1 | 22차 | 교대 | 패콘크리트 퇴적 | | 19.0 | 1.5 | 28.50 | m <sup>3</sup> | 1 | 28.50 | |
| 2 | 22차 | 교대 | 점검계단 패콘크리트 퇴적 | | 19.0 | 0.5 | 9.50 | m <sup>3</sup> | 1 | 9.50 | |
| 3 | 22차 | 신속이음 | 신속이음 하부 누수 | | 1.0 | | 1.00 | m | 2 | 2.00 | |
| 4 | 22차 | 교대 | 균열 (0.3mm이상) | 0.3 | 2.0 | | 2.00 | m | 2 | 4.00 | |
| 5 | 22차 | 교대 | 균열 (0.3mm미만) | 0.2 | 2.0 | | 2.00 | m | 1 | 2.00 | |
