서울문산 고속도로 시설물  
정밀안전점검용역

외관조사망도  
( 서문11교(서울방향) )

서울문산고속도로(주)

(주)명성엔지니어링

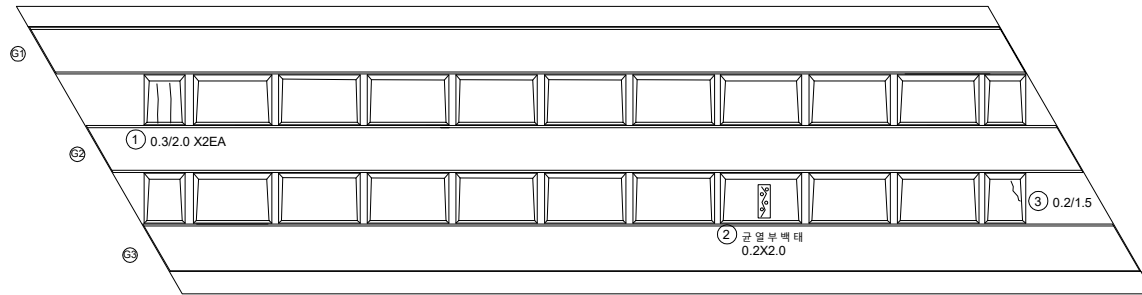
ID : 서문11교(서울방향) 바닥판하면 S1

| 번호 | 발생<br>년도 | 부재 | 손상내용 | 손상현황 | | | | | | | 비고 |
|---|---|---|---|---|---|---|---|---|---|---|---|
| 1 | 22차 | 바닥판 | 균열 (0.3mm이상) | 0.3 | 2.0 | | 2.00 | m | 2 | 4.00 | |
| 2 | 22차 | 바닥판 | 균열부백태 | | 0.2 | 2.0 | 0.40 | m² | 1 | 0.40 | |
| 3 | 22차 | 바닥판 | 균열 (0.3mm이하) | 0.2 | 1.5 | | 1.50 | m | 1 | 1.50 | |

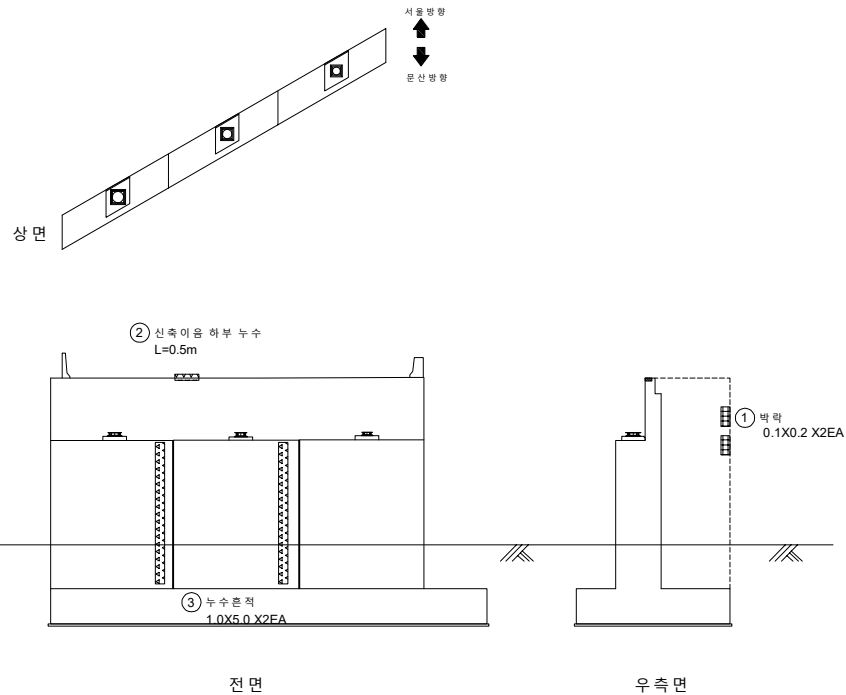
| | | | 서문11교(서울방향) 교대 A1 |

| 번호 | 발생<br>년도 | 부재 | 손상내용 | 손상현황 | | | | | | | 비 고 |
|---|---|---|---|---|---|---|---|---|---|---|---|
| 1 | 22차 | 교대 | 벽락 | | 0.2 | 0.1 | 0.02 | m <sup>2</sup> | 2 | 0.04 | |
| 2 | 22차 | 신축이음 | 신축이음 하부 누수 | | 0.5 | | 0.50 | m | 1 | 0.50 | |
| 3 | 22차 | 교대 | 누수흔적 | | 1.0 | 5.0 | 5.00 | m <sup>2</sup> | 2 | 10.00 | |
| 4 | 22차 | 교량받침 | 여유량 부족 | | | | 1.00 | EA | 3 | 3.00 | |

\* 교량받침 A1-SH1,2,3 여유량 부족 3EA
