서울문산고속도로시설물  
정밀안전점검용역

외관조사망도  
(서문11교(문산방향))

서울문산고속도로(주)

(주)명성엔지니어링

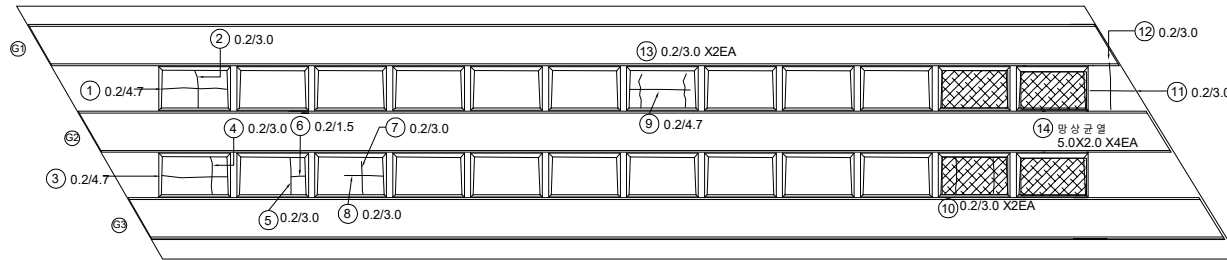
| 도 면 명 | 서문11교(문산방향) 바닥판하면 S1 |

| 번호 | 발생<br>년도 | 부재 | 손상내용 | 손상현황 | | | | | | | 비 고 |
|---|---|---|---|---|---|---|---|---|---|---|---|
| 1 | 22차 | 바닥 판 | 균 열 (0.3mm이하) | 0.2 | 4.7 | | 4.70 | m | 1 | 4.70 | |
| 2 | 22차 | 바닥 판 | 균 열 (0.3mm이하) | 0.2 | 3.0 | | 3.00 | m | 1 | 3.00 | |
| 3 | 22차 | 바닥 판 | 균 열 (0.3mm이하) | 0.2 | 4.7 | | 4.70 | m | 1 | 4.70 | |
| 4 | 22차 | 바닥 판 | 균 열 (0.3mm이하) | 0.2 | 3.0 | | 3.00 | m | 1 | 3.00 | |
| 5 | 22차 | 바닥 판 | 균 열 (0.3mm이하) | 0.2 | 3.0 | | 3.00 | m | 1 | 3.00 | |
| 6 | 22차 | 바닥 판 | 균 열 (0.3mm이하) | 0.2 | 1.5 | | 1.50 | m | 1 | 1.50 | |
| 7 | 22차 | 바닥 판 | 균 열 (0.3mm이하) | 0.2 | 3.0 | | 3.00 | m | 1 | 3.00 | |
| 8 | 22차 | 바닥 판 | 균 열 (0.3mm이하) | 0.2 | 3.0 | | 3.00 | m | 1 | 3.00 | |
| 9 | 22차 | 바닥 판 | 균 열 (0.3mm이하) | 0.2 | 4.7 | | 4.70 | m | 1 | 4.70 | |
| 10 | 22차 | 바닥 판 | 균 열 (0.3mm이하) | 0.2 | 3.0 | | 3.00 | m | 2 | 6.00 | |
| 11 | 22차 | 바닥 판 | 균 열 (0.3mm이하) | 0.2 | 3.0 | | 3.00 | m | 1 | 3.00 | |
| 12 | 22차 | 바닥 판 | 균 열 (0.3mm이하) | 0.2 | 3.0 | | 3.00 | m | 1 | 3.00 | |
| 13 | 22차 | 바닥 판 | 균 열 (0.3mm이하) | 0.2 | 3.0 | | 3.00 | m | 2 | 6.00 | |
| 14 | 22차 | 바닥 판 | 양 상 균 열 | | 5.0 | 2.0 | 10.00 | m² | 4 | 40.00 | |

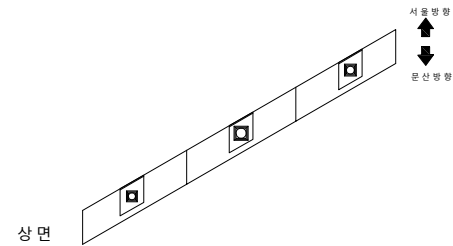
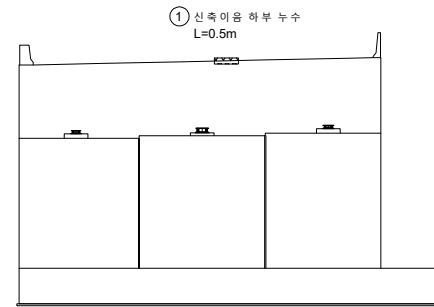
| | | | 서문11교(문산방향) 교대 A1 |

| 번호 | 발생<br>년도 | 부재 | 손상내용 | 손상현황 | | | | | | 비 고 | |
|---|---|---|---|---|---|---|---|---|---|---|---|
| 1 | 22차 | 신축이음 | 신축이음 하부 누수 | | 0.5 | | 0.50 | m | 1 | 0.50 | |
| 2 | 22차 | 교량받침 | 여유량 부족 | | | | 1.00 | EA | 3 | 3.00 | |

\* 교량받침 A1-SH1,2,3 여유량 부족 3EA

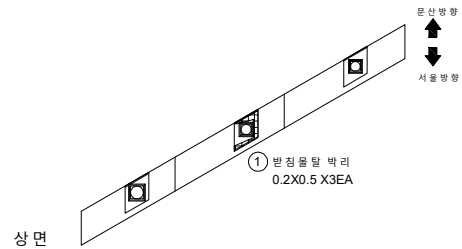
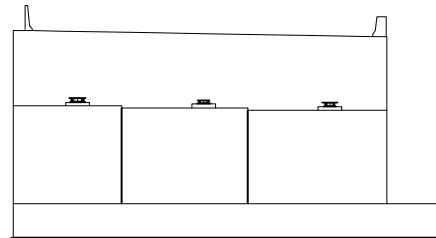
| | | | 서문11교(문산방향) 교대 A2 |

| 번호 | 발생<br>년도 | 부재 | 손상내용 | 손상현황 | | | | | | 비고 | |
|---|---|---|---|---|---|---|---|---|---|---|---|
| 1 | 22년 | 교량 받침 | 받침물 탈 박리 | | 0.2 | 0.5 | 0.10 | m <sup>2</sup> | 3 | 0.30 | |
