서울문산 고속도로 시설물  
정밀안전점검용역

외관조사망도  
( 서문 13교 (서울방향) )

서울문산고속도로(주)

(주)명성엔지니어링

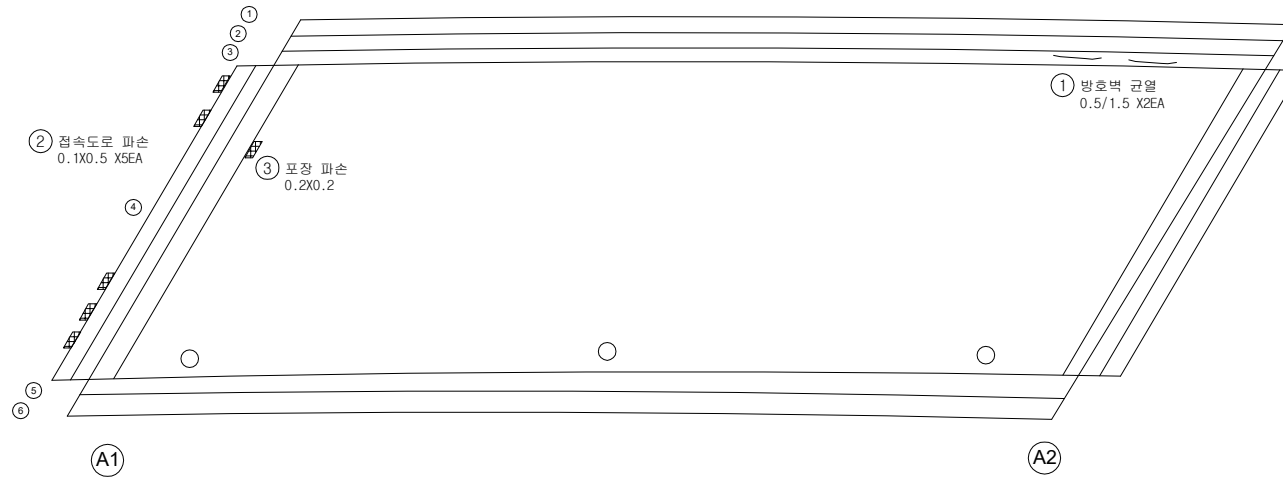
| 누수, 습윤부 | 백태 | 퇴적물 | 도면명 | 서문13교(서울방향) 바닥판상면 S1 |

| 번호 | 발생<br>년도 | 부재 | 손상내용 | 손상현황 | | | | | | | 비고 |
|---|---|---|---|---|---|---|---|---|---|---|---|
| 1 | 22차 | 방호벽 | 방호벽 균열(0.3mm이상) | 0.5 | 1.5 | | 1.50 | m | 2 | 3.00 | |
| 2 | 22차 | 교면포장 | 접속도로 파손 | | 0.1 | 0.5 | 0.05 | m <sup>2</sup> | 5 | 0.25 | |
| 3 | 22차 | 교면포장 | 포장 파손 | | 0.2 | 0.2 | 0.04 | m <sup>2</sup> | 1 | 0.04 | |

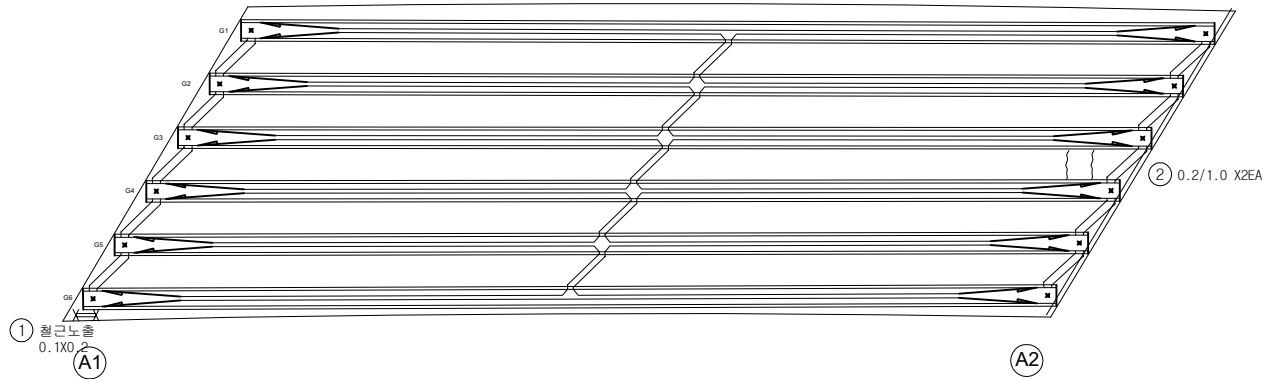
| | 누수, 습윤부 | | 백태 | | 퇴적물 | 도면명 | 서문13교(서울방향) 바닥판하면 S1 |

| 번호 | 발생<br>년도 | 부재 | 손상내용 | 손상현황 | | | | | | | 비고 |
|---|---|---|---|---|---|---|---|---|---|---|---|
| 1 | 22차 | 바닥판 | 철근노출 | | 0.1 | 0.2 | 0.02 | m <sup>2</sup> | 1 | 0.02 | |
| 2 | 22차 | 바닥판 | 균열(0.3mm이하) | 0.2 | 1.0 | | 1.00 | m | 2 | 2.00 | |

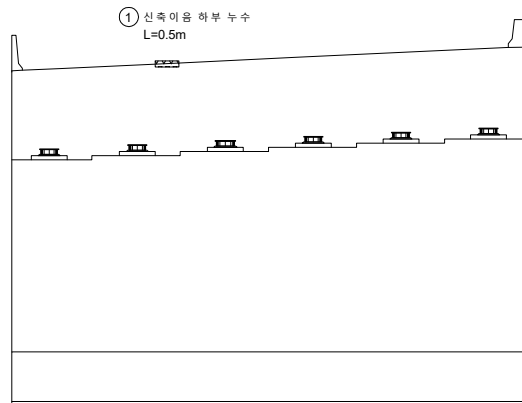
발주처  
서울문산 고속도로(주)용역명  
서울문산고속도로 시설물  
정밀안전점검용역도면명  
서문13교(서울방향) 교대 A1도면번호  
06

| 번호 | 발생<br>년도 | 부재 | 손상내용 | 손상현황 | | | | | | 비 고 | |
|---|---|---|---|---|---|---|---|---|---|---|---|
| 1 | 22차 | 신축이음 | 신축이음 하부 누수 | | 0.5 | | 0.50 | m | 1 | 0.50 | |
| 2 | 22차 | 교 대 | 파 손 | | 0.3 | 0.5 | 0.15 | m <sup>2</sup> | 1 | 0.15 | |
| 3 | 22차 | 교 대 | 파 손 | | 0.2 | 0.3 | 0.06 | m <sup>2</sup> | 1 | 0.06 | |

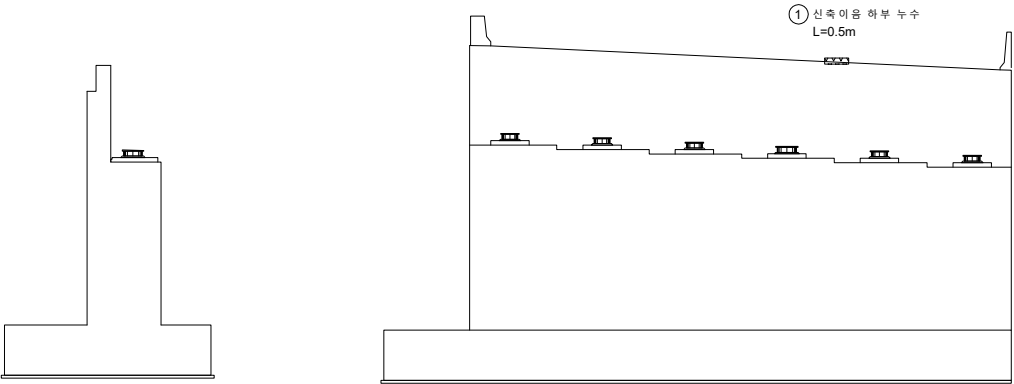
| 도 면 명 | 서문13교(서울방향) 교대 A2 |

| 번호 | 발생<br>년도 | 부재 | 손상내용 | 손상현황 | | | | | | 비 고 | |
|---|---|---|---|---|---|---|---|---|---|---|---|
| 1 | 22차 | 신축이음 | 신축이음 좌부 누수 | | 0.5 | | 0.50 | m | 1 | 0.50 | |
