서울문산고속도로시설물  
정밀안전점검용역

외관조사망도  
(서문13교(문산방향))

서울문산고속도로(주)

(주)명성엔지니어링

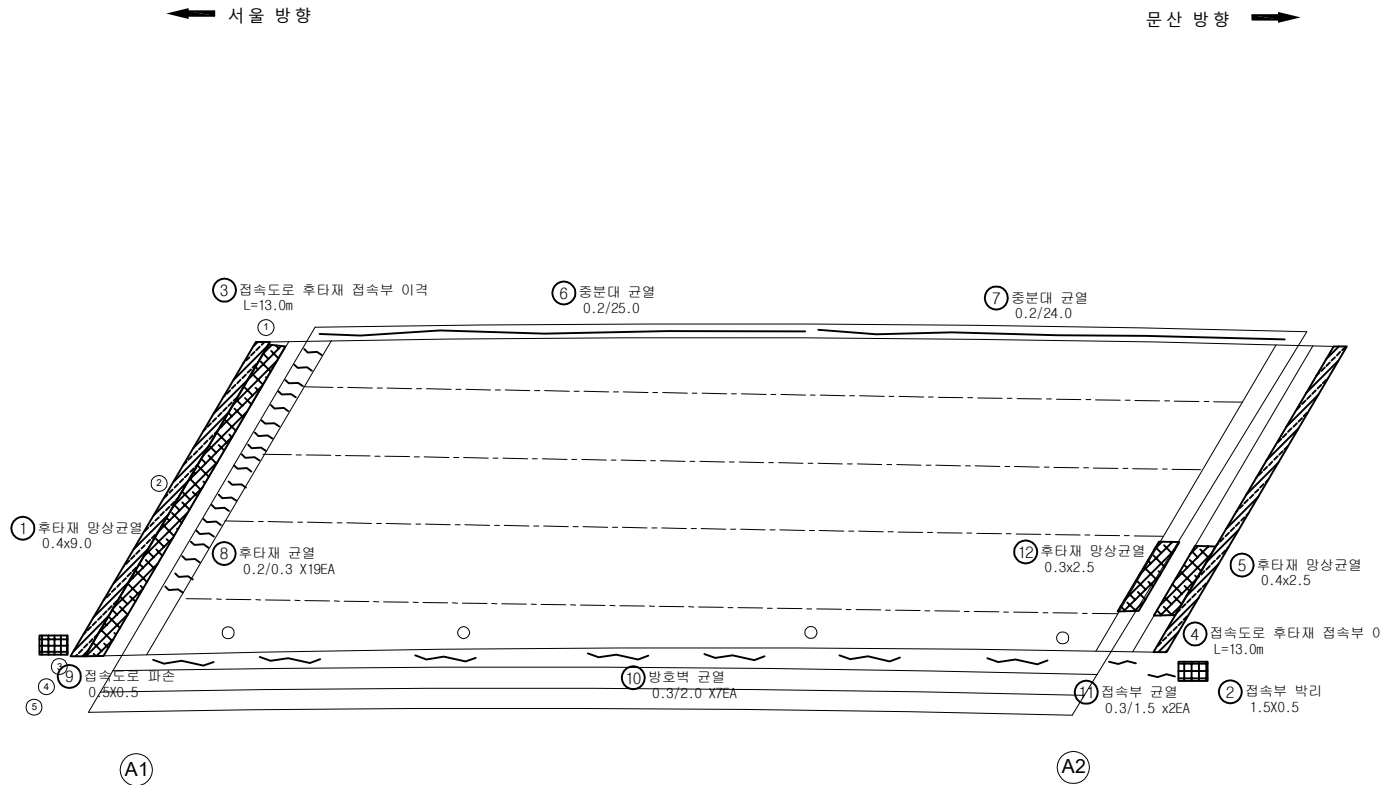
ID : 서문13교(문산방향) 바닥판상면 S1

| 번호 | 발생<br>년도 | 부재 | 손상내용 | 손상현황 | | | | | | 비 고 | |
|---|---|---|---|---|---|---|---|---|---|---|---|
| 1 | 22차 | 바닥판 | 균열(0.3mm이하) | 0.2 | 1.0 | | 1.00 | m | 2 | 2.00 | |
| 2 | 22차 | 바닥판 | 균열(0.3mm이하) | 0.2 | 1.0 | | 1.00 | m | 3 | 3.00 | |
| 3 | 22차 | 바닥판 | 재료분리 | | 0.3 | 0.2 | 0.06 | m <sup>2</sup> | 1 | 0.06 | |

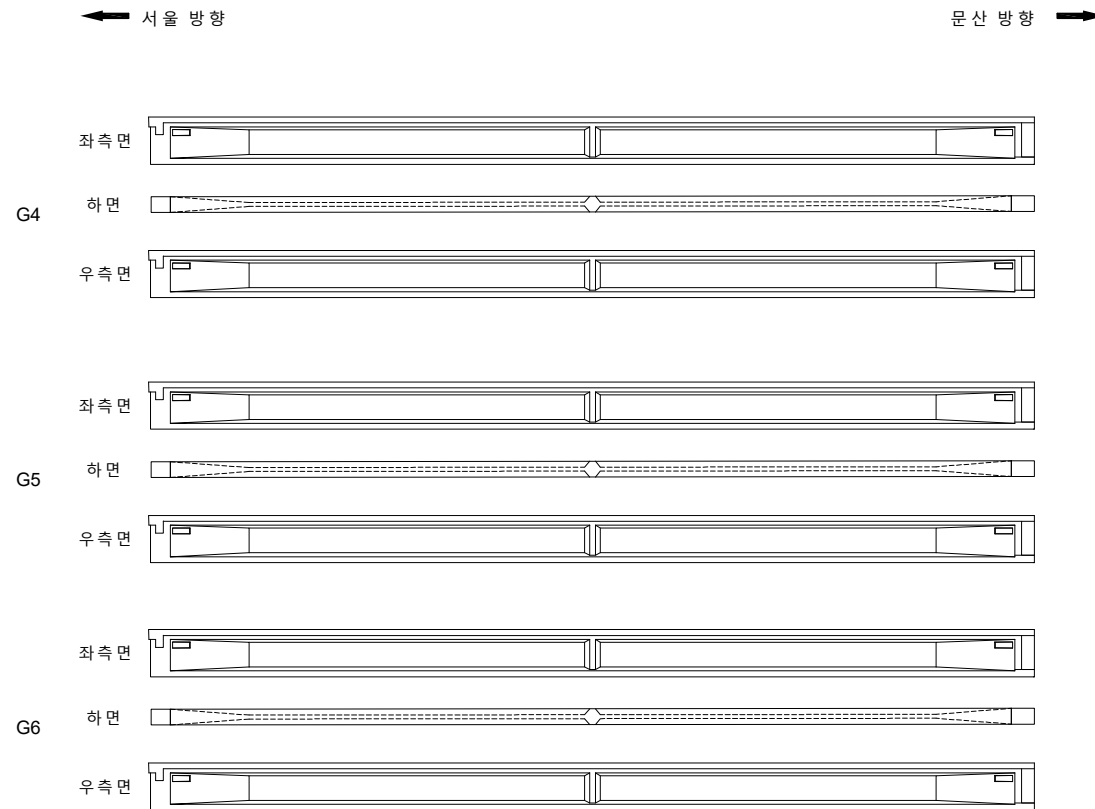
ID : 서문13교(문산방향) 거더 S1(G4~G6)

| 번호 | 발생<br>년도 | 부재 | 손상내용 | 손상현황 | | | | | | 비 고 | |
|---|---|---|---|---|---|---|---|---|---|---|---|
| 1 | 22차 | 가로보 | 재료분리 | | 0.4 | 0.5 | 0.20 | m <sup>2</sup> | 1 | 0.20 | |

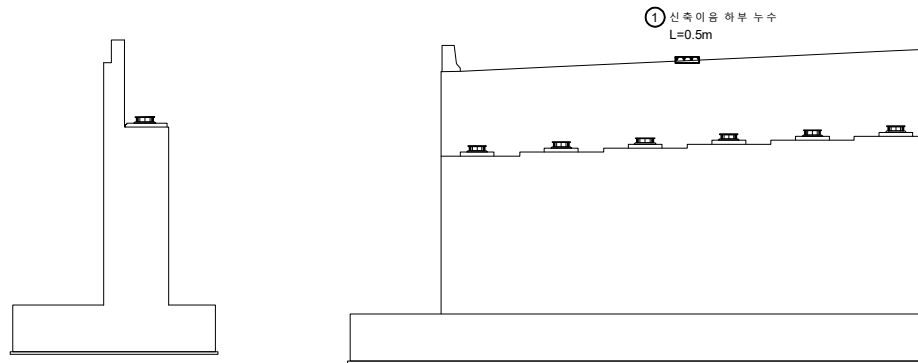
| | | | 서문13교(문산방향) 교대 A1 |

| 번호 | 발생<br>년도 | 부재 | 손상내용 | 손상현황 | | | | | | 비 고 | |
|---|---|---|---|---|---|---|---|---|---|---|---|
| 1 | 22차 | 신축이음 | 신축이음 좌부 누수 | | 0.5 | | 0.50 | m | 1 | 0.50 | |

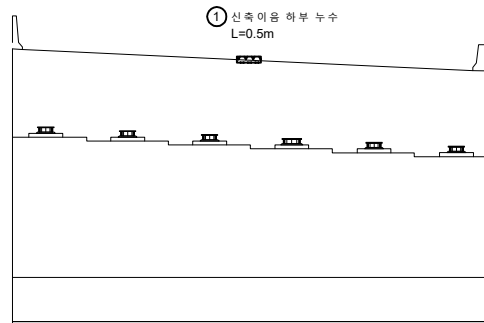
| | 누수, 습윤부 | | 박 태 | | 퇴적물 | 도 면 명 | 서문13교(문산방향) 교대 A2 |

| 번호 | 발생<br>년도 | 부재 | 손상내용 | 손상현황 | | | | | | 비 고 | |
|---|---|---|---|---|---|---|---|---|---|---|---|
| 1 | 22차 | 신축이음 | 신축이음 좌부 누수 | | 0.5 | | 0.50 | m | 1 | 0.50 | |
