서울문산 고속도로 시설물  
정밀안전점검용역

외관조사망도  
( 서문 14교 (서울방향) )

서울문산고속도로(주)

(주)명성엔지니어링

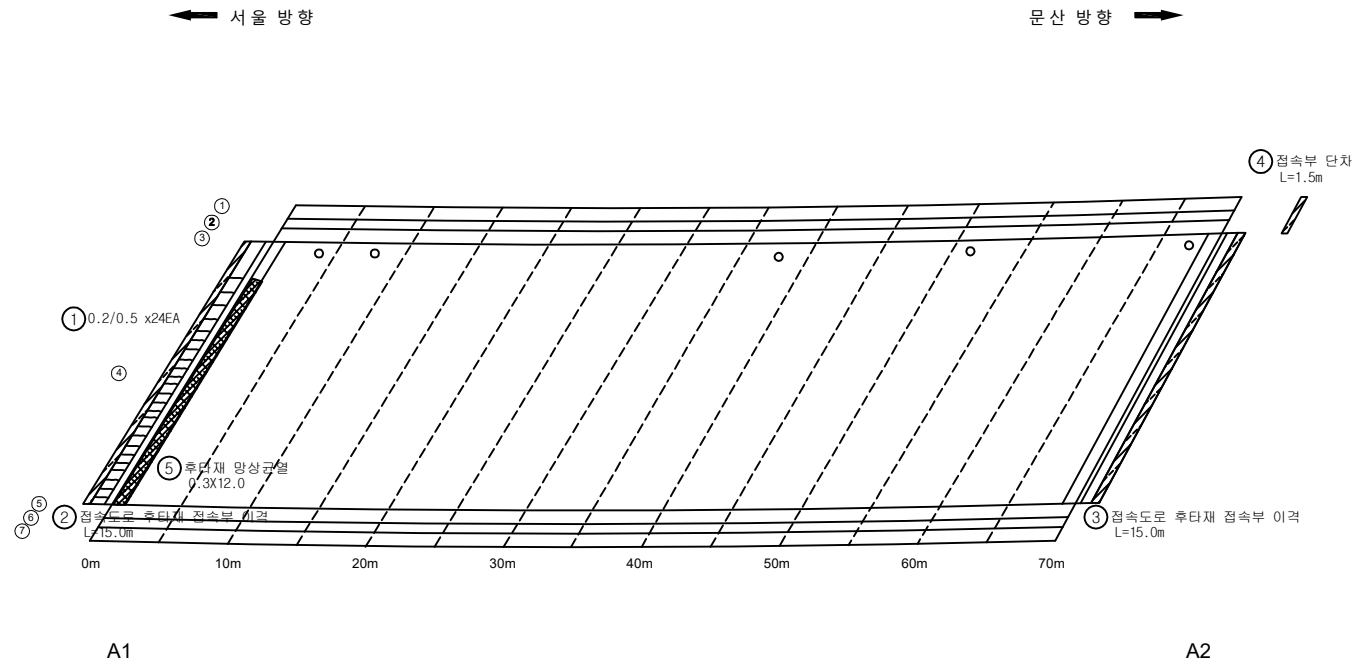
| 부식 | 좌굴, 변형 | 기타 | 서문14교(서울방향) 바닥판상면 S1 |

| 번호 | 발생<br>년도 | 부재 | 손상내용 | 손상현황 | | | | | | | 비 고 |
|---|---|---|---|---|---|---|---|---|---|---|---|
| 1 | 22차 | 신속이음 | 후타재 균열 | 0.2 | 0.5 | | 0.50 | m | 24 | 12.00 | |
| 2 | 22차 | 교면포장 | 점속도로 후타재 점속부 이격 | | 15.0 | | 15.00 | m | 1 | 15.00 | T=0.5cm |
| 3 | 22차 | 교면포장 | 점속도로 후타재 점속부 이격 | | 15.0 | | 15.00 | m | 1 | 15.00 | T=0.5cm |
| 4 | 22차 | 방호벽 | 점속부 단차 | | 1.50 | | 1.50 | m | 1 | 1.50 | T=2.5cm |
| 5 | 22차 | 신속이음 | 후타재 망상균열 | | 0.3 | 12.0 | 3.60 | m | 1 | 3.60 | |

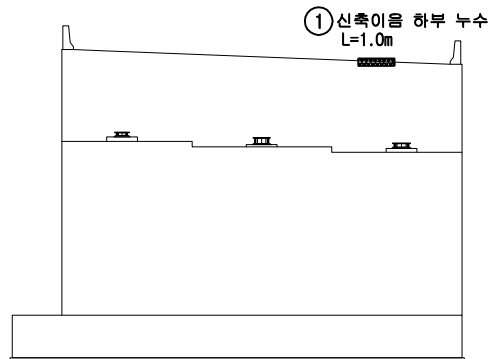
| 누수, 습윤부 | 배 토 | 퇴적물 | 도 면 명<br>서문14교(서울방향) 교대 A1 |

| 번호 | 발생<br>년도 | 부재 | 손상내용 | 손상현황 | | | | | | | 비 고 |
|---|---|---|---|---|---|---|---|---|---|---|---|
| 1 | 22차 | 신축이음 | 신축이음 좌부 누수 | | 1.0 | | 1.00 | m | 1 | 1.00 | |
| 2 | 22차 | 교대 | 채수 | | 2.5 | 2.0 | 5.00 | m <sup>2</sup> | 1 | 5.00 | |
| 3 | 22차 | 교량받침 | 여유량 부족 | | | | 1.00 | EA | 3 | 3.00 | |

\* 교량받침 A1-SH1,2,3 여유량 부족 3EA ③

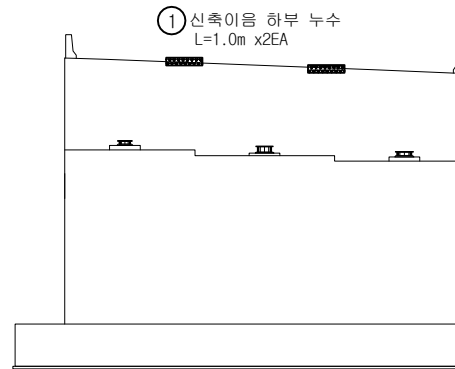
| 누수, 습윤부 | 백태 | 퇴적물 | 도 면 명<br>서문14교(서울방향) 교대 A2 |

| 번호 | 발생<br>년도 | 부재 | 손상내용 | 손상현황 | | | | | | 비 고 | |
|---|---|---|---|---|---|---|---|---|---|---|---|
| 1 | 22차 | 신축이음 | 신축이음 하부 누수 | | 1.0 | | 1.00 | m | 2 | 2.00 | |
