서울문산고속도로시설물  
정밀안전점검용역

외관조사망도  
(서문14교(문산방향))

서울문산고속도로(주)

(주)명성엔지니어링

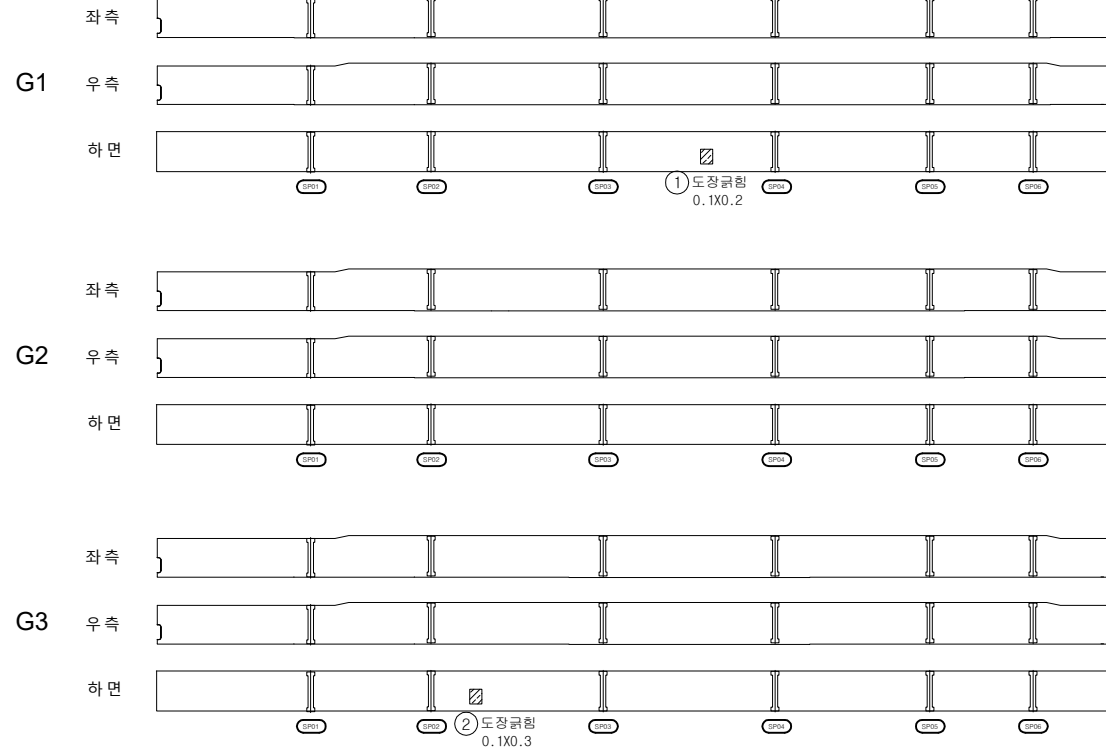
| 부식 | 좌굴, 변형 | 기타 | 서문 14교(문산방향) 거더외부 S1 |

| 번호 | 발생<br>년도 | 부재 | 손상내용 | 손상현황 | | | | | | | 비 고 |
|---|---|---|---|---|---|---|---|---|---|---|---|
| 1 | 22학 | 거더외부 | 도장균형 | | 0.1 | 0.2 | 0.02 | m <sup>2</sup> | 1 | 0.02 | |
| 2 | 22학 | 거더외부 | 도장균형 | | 0.1 | 0.3 | 0.03 | m <sup>2</sup> | 1 | 0.03 | |

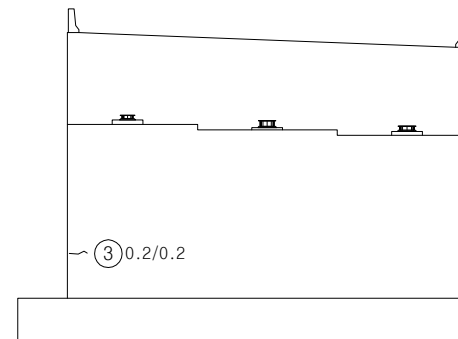
| | | | 도면명 | 서문14교(문산방향) 교대 A1 |

| 번호 | 발생<br>년도 | 부재 | 손상내용 | 손상현황 | | | | | | 비 고 | |
|---|---|---|---|---|---|---|---|---|---|---|---|
| 1 | 22차 | 교 대 | 이동량 눈금자 미설치 | | | | 1.00 | EA | 2 | 2.00 | |
| 2 | 22차 | 교 대 | 균열 (0.3mm이하 만) | 0.2 | 0.2 | | 0.20 | m | 1 | 0.20 | |
| 3 | 22차 | 교 대 | 균열 (0.3mm이하 만) | 0.2 | 0.2 | | 0.20 | m | 1 | 0.20 | |
| 4 | 22차 | 교량 받침 | 여유량 부족 | | | | 1.00 | EA | 3 | 3.00 | |

\* 교량받침 A1-SH1,2,3 여유량 부족 3EA ④

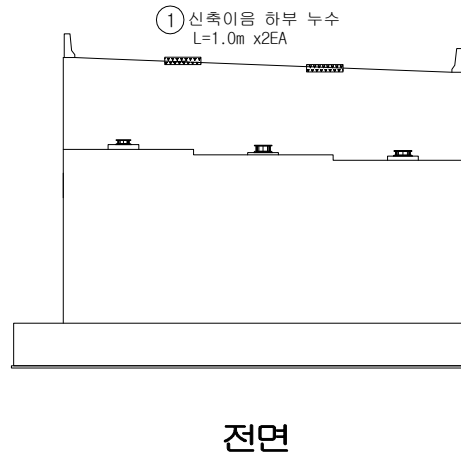
| | 누수, 습윤부 | | 백태 | | 퇴적물 | 도면명 | 서문14교(문산방향) 교대 A2 |

| 번호 | 발생<br>년도 | 부재 | 손상내용 | 손상현황 | | | | | | 비 고 | |
|---|---|---|---|---|---|---|---|---|---|---|---|
| 1 | 22차 | 신축이음 | 신축이음 하부 누수 | | 1.0 | | 1.00 | m | 2 | 2.00 | |
