서울문산 고속도로 시설물  
정밀안전점검용역

외관조사망도  
( 남고양 IC 2교 )

서울문산고속도로(주)

(주)명성엔지니어링

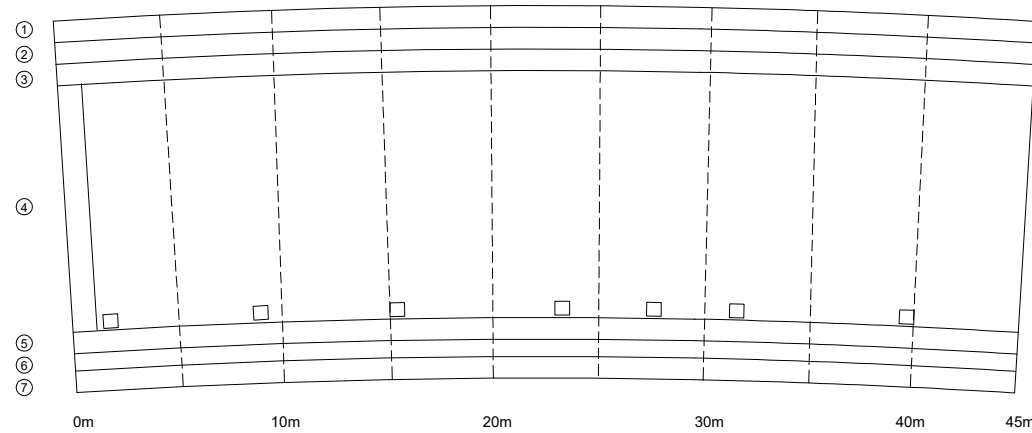
| 번호 | 발생<br>년도 | 부재 | 손상내용 | 손상현황 | | | | | | | 비 고 |
|---|---|---|---|---|---|---|---|---|---|---|---|
| 1 | 22하 | 신축이음 | 여유량 부족 | | | | 1.00 | EA | 1 | 1.00 | |

\* 신축이음 A1 여유량 부족(1EA) ①

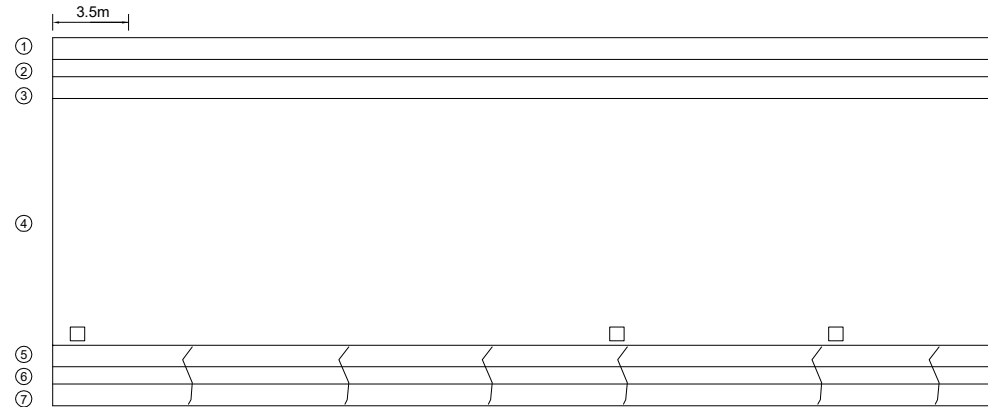
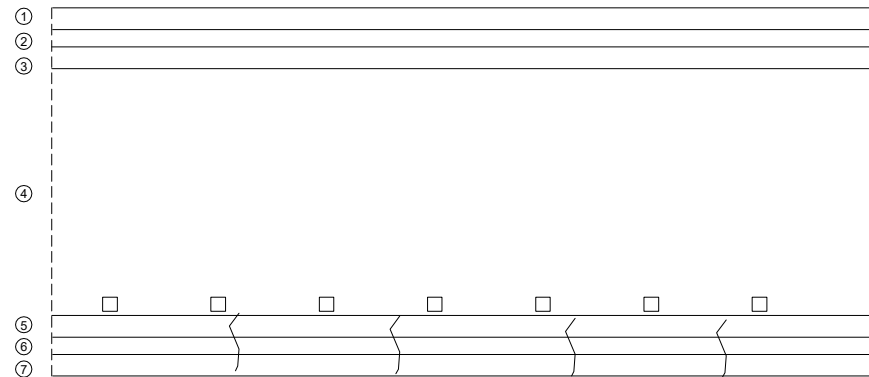
① 방호벽 균열  
0.2/1.5 X10EA

| 번호 | 발생<br>년도 | 부재 | 손상내용 | 손상현황 | | | | | | | 비 고 |
|---|---|---|---|---|---|---|---|---|---|---|---|
| 1 | 22하 | 방호벽 | 방호벽 균열(0.3mm미만) | 0.2 | 1.5 | | 1.50 | m | 10 | 15.00 | |

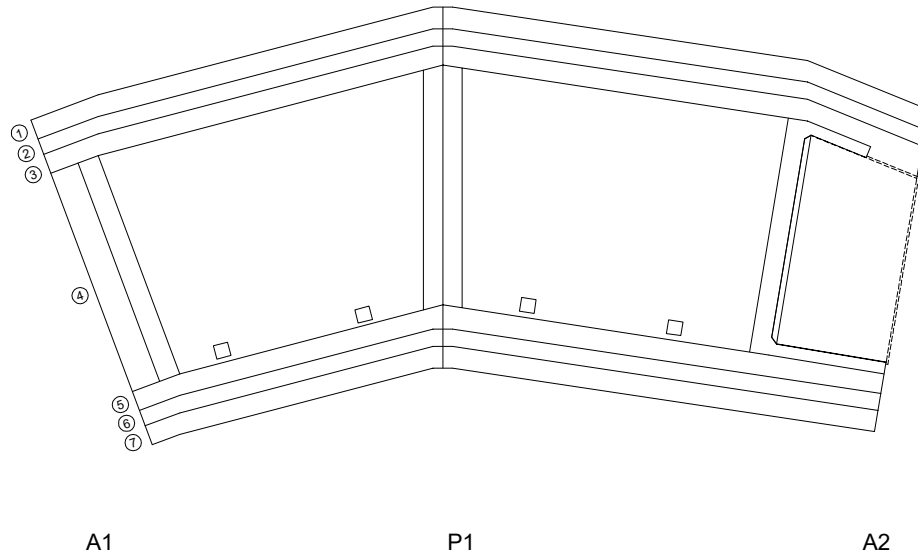
\* 신축이음 A1 여유량 부족(1EA) ①

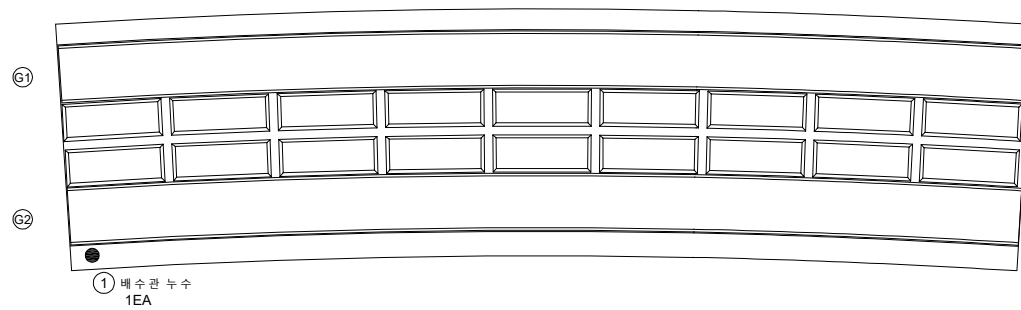
| 번호 | 발생<br>년도 | 부재 | 손상내용 | 손상현황 | | | | | | 비고 | |
|---|---|---|---|---|---|---|---|---|---|---|---|
| 1 | 22하 | 배수시설 | 배수관 누수 | | | | 1.00 | EA | 1 | 1.00 | |
