서울문산 고속도로 시설물  
정밀안전점검용역

외관조사망도  
( 남고양IC 1교 )

서울문산고속도로(주)

(주)명성엔지니어링

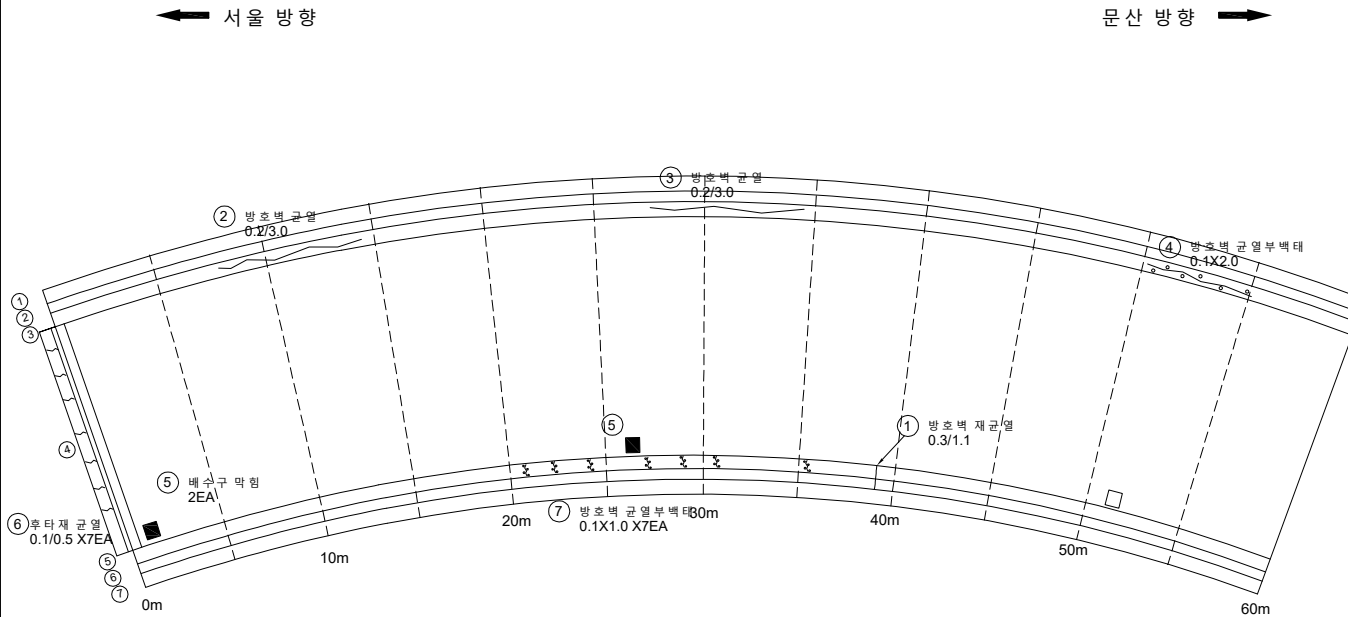
발 주 처  
서울문산 고속도로(주)용역명  
서울문산고속도로 시설물  
정밀안전점검용역도면명  
남고양IC 1교 바닥판상면 S1도면번호  
01

| 번호 | 발생<br>년도 | 부재 | 손상내용 | 손상현황 | | | | | | | 비 고 |
|---|---|---|---|---|---|---|---|---|---|---|---|
| 1 | 22하 | 방호벽 | 방호벽 재균열(0.3mm이상) | 0.3 | 1.1 | | 1.10 | m | 1 | 1.10 | |
| 2 | 22하 | 방호벽 | 방호벽 균열(0.3mm미만) | 0.2 | 3.0 | | 3.00 | m | 1 | 3.00 | |
| 3 | 22하 | 방호벽 | 방호벽 균열(0.3mm미만) | 0.2 | 3.0 | | 3.00 | m | 1 | 3.00 | |
| 4 | 22하 | 방호벽 | 방호벽 균열부백태 | | 0.1 | 2.0 | 0.20 | m | 1 | 0.20 | |
| 5 | 22하 | 배수시설 | 배수구 막힘 | | | | 1.00 | EA | 2 | 2.00 | |
| 6 | 22하 | 신축이음 | 후타재 균열 | 0.1 | 0.5 | | 0.50 | m | 7 | 3.50 | |
| 7 | 22하 | 방호벽 | 방호벽 균열부백태 | | 0.1 | 1.0 | 0.10 | m | 7 | 0.70 | |
| 8 | 22하 | 신축이음 | 여유량 부족 | | | | 1.00 | EA | 1 | 1.00 | |

\* 신축이음 A1 여유량 부족(1EA) ⑧

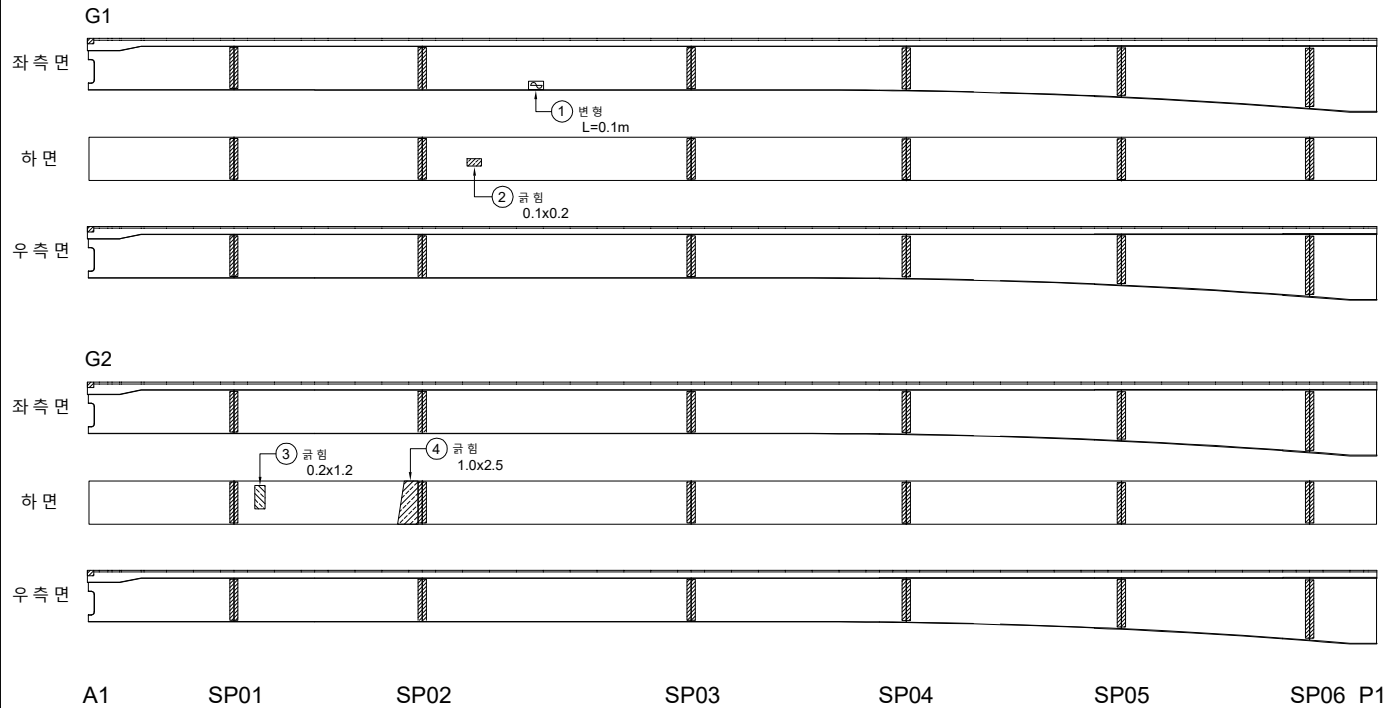
| 도면명 | 남고양 IC 1교 거더외부 S1 |

| 번호 | 발생<br>년도 | 부재 | 손상내용 | 손상현황 | | | | | | | 비 고 |
|---|---|---|---|---|---|---|---|---|---|---|---|
| 1 | 22하 | 거더 외부 | 변 형 | | 0.1 | | 0.10 | m | 1 | 0.10 | |
| 2 | 22하 | 거더 외부 | 균 형 | | 0.2 | 0.1 | 0.02 | m <sup>2</sup> | 1 | 0.02 | |
| 3 | 22하 | 거더 외부 | 균 형 | | 1.2 | 0.2 | 0.24 | m <sup>2</sup> | 1 | 0.24 | |
| 4 | 22하 | 거더 외부 | 균 형 | | 2.5 | 1.0 | 2.50 | m <sup>2</sup> | 1 | 2.50 | |

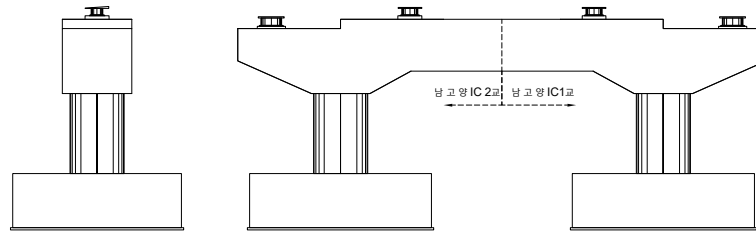
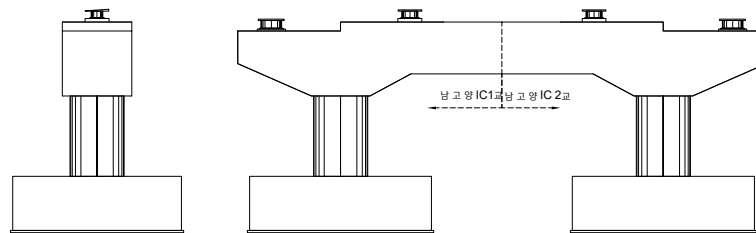
발주처  
서울문산고속도로(주)용역명  
서울문산고속도로 시설물  
정밀안전점검용역도면명  
남고양 IC 1교 교각 P0도면번호  
14

| 번호 | 발생<br>년도 | 부재 | 손상내용 | 손상현황 | | | | | | | 비 고 |
|---|---|---|---|---|---|---|---|---|---|---|---|
| 1 | 22하 | 교량 받침 | 받침물 탈 균열 | 0.2 | 0.3 | | 0.30 | m | 3 | 0.90 | |
| 2 | 22하 | 교량 받침 | 받침물 탈 균열 | 0.2 | 0.3 | | 0.30 | m | 1 | 0.30 | |
