서울문산고속도로시설물  
정밀안전점검용역

외관조사망도  
( 남고양교 )

서울문산고속도로(주)

(주)명성엔지니어링

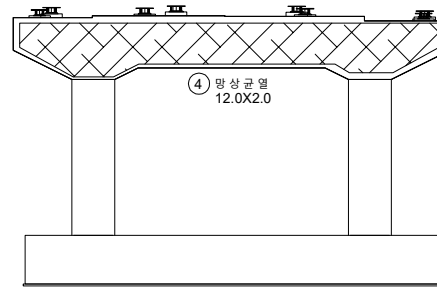
| 번호 | 발생<br>년도 | 부재 | 손상내용 | 손상현황 | | | | | | | 비고 |
|---|---|---|---|---|---|---|---|---|---|---|---|
| 1 | 22하 | 교량받침 | 반점물탈 균열 | 0.2 | 0.5 | | 0.50 | m | 2 | 1.00 | |
| 2 | 22하 | 교량받침 | 반점물탈 균열 | 0.2 | 0.5 | | 0.50 | m | 2 | 1.00 | |
| 3 | 22하 | 교량받침 | 반점물탈 균열 | 0.2 | 0.5 | | 0.50 | m | 2 | 1.00 | |
| 4 | 22하 | 교각 | 항상균열 | | 12.0 | 2.0 | 24.00 | m | 1 | 24.00 | |

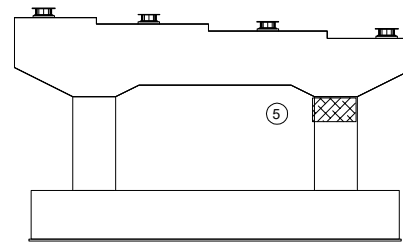
① 반침몰탈 균열 0.2/0.3 X8EA ② 반침몰탈 균열 0.2/0.3 X6EA ③ 반침몰탈 균열 0.2/0.3 X6EA ④ 반침몰탈 균열 0.2/0.3 X6EA

| 번호 | 발생<br>년도 | 부재 | 손상내용 | 손상현황 | | | | | | | 비고 |
|---|---|---|---|---|---|---|---|---|---|---|---|
| 1 | 22하 | 교량반침 | 반침몰탈 균열 | 0.2 | 0.3 | | 0.30 | m | 8 | 2.40 | |
| 2 | 22하 | 교량반침 | 반침몰탈 균열 | 0.2 | 0.3 | | 0.30 | m | 6 | 1.80 | |
| 3 | 22하 | 교량반침 | 반침몰탈 균열 | 0.2 | 0.3 | | 0.30 | m | 6 | 1.80 | |
| 5 | 22하 | 교각 | 항상균열 | | 4.0 | 1.0 | 4.00 | m | 1 | 4.00 | |
